DIAGNOSTICKÝ PRŮZKUM
KONSTRUKCE VOZOVKY
SILNICE III/31911
KM 0,000 - 1,845

Zpráva č. DV-15-063-24/4 z 09/2015

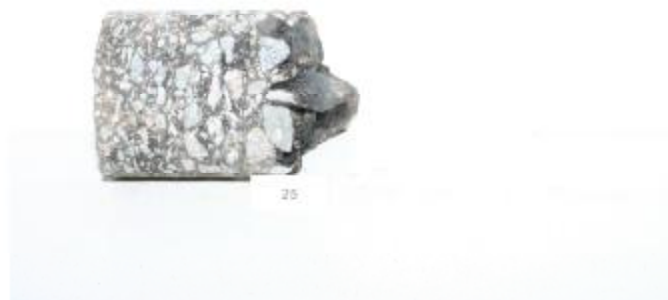
VÝVRT č. 25 - staničení km 1,550 L

AC 11	16 mm
AC 16	45 mm
PMH	???

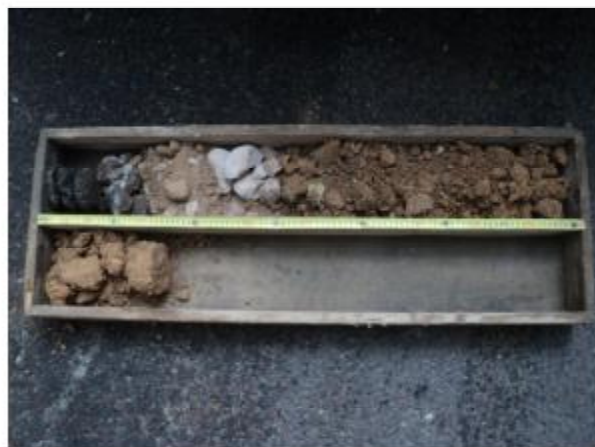
SONDA č. 1 - staničení km 0,200 P

tloušťka vrstvy	
AC	80 mm
PMH	90 mm
ŠP 0/63	130 mm
ŠTĚT	130 mm
PÍŠČITÝ JIL F4 C5	770 mm

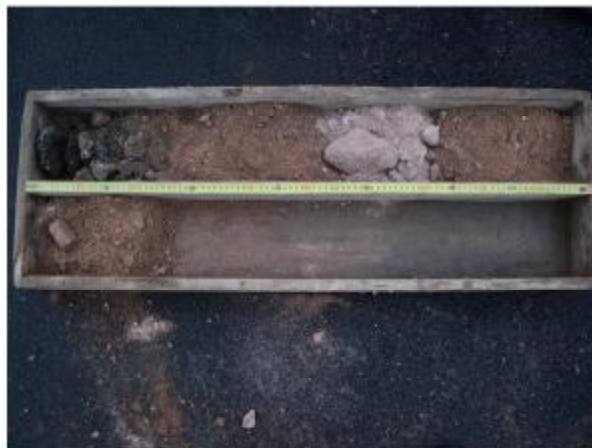
SONDA č. 2 - staničení km 1,400 L

tloušťka vrstvy	
AC	70 mm
PMH	160 mm
ŠP 0/32	270 mm
ŠTĚT	210 mm
ŠP 0/45	480 mm
