Hlavní prohlídka 18.08.2014

Název objektu: Lanžov Lanžov-konec obce**Okres:** Trutnov**Rok postavení:** 1926**Liniové staničení [km]:** 14.945 **Číslo úseku:** **Úsekové staničení [km]:** 0.123

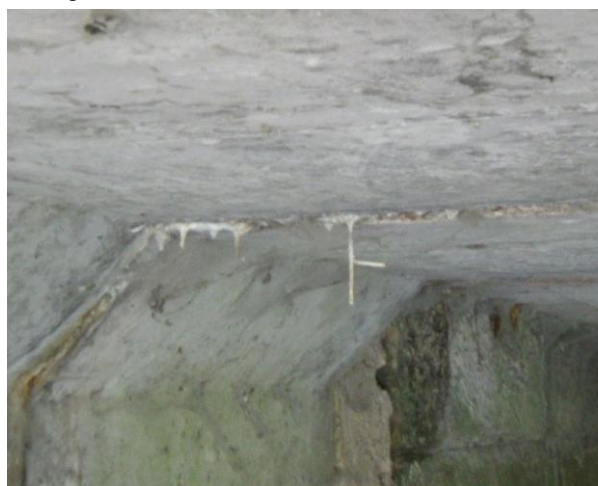
- protékající spáry mezi BR po levé straně mostu s vápenitými usazeninami a krápníky

protékající spára mezi BR s váp.usazeninami a krápníky

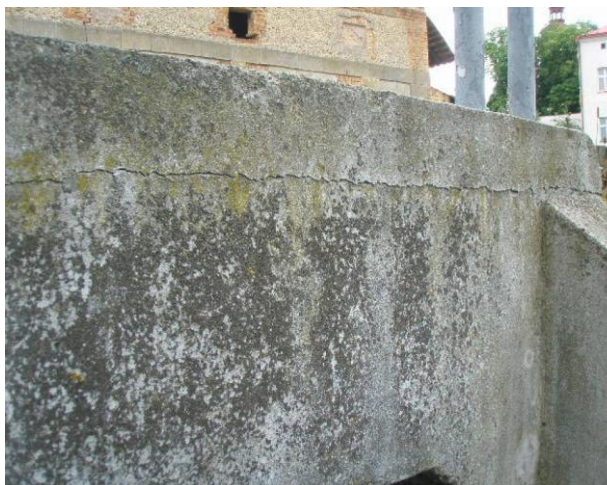
- vodorovná trhлина v místě nadbetonování římsy vlevo
- římsy porostlé lišejníky
- beton říms je omšelý

vodorovná trhlina v místě nadbetonování římsy

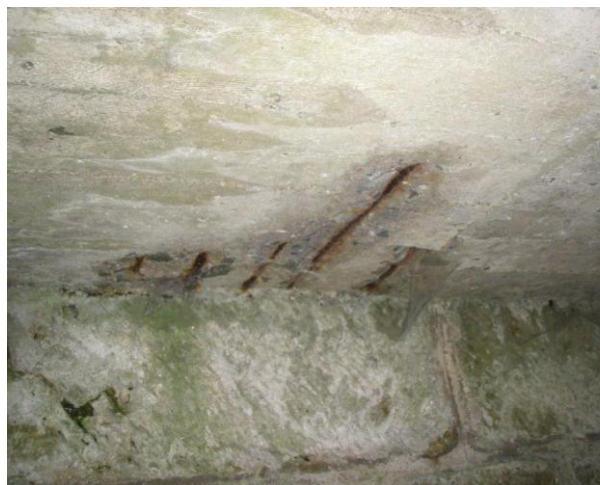
- lokálně obnažená korodující výztuž na podhledu BR
- obnažená a zkorodovaná podélná výztuž na hraně nosné konstrukce po pravé straně mostu
- obnažená a značně korodující výztuž na podhledu desky a v místě rozšíření BR vlevo

obnažená zkorodovaná výztuž na podhledu NK

Provést sanaci podhledu železobetonové desky v místě odprýsknutého krycího betonu a obnažené výztuže (odstranění zvětřalého betonu, očištění a ošetření výztuže, reprofilace).

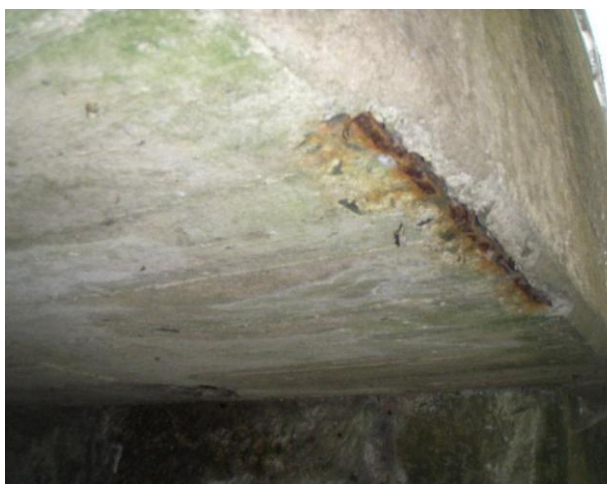
obnažená zkorodovaná výztuž na hraně NK vpravo

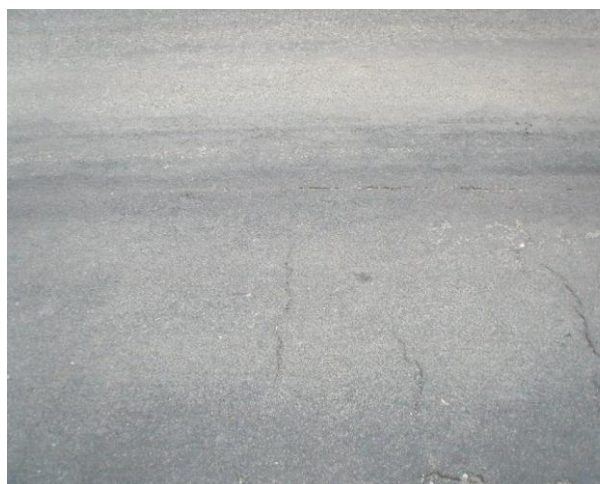
- trhliny v živném krytu vozovky

trhliny v živičném krytu vozovky

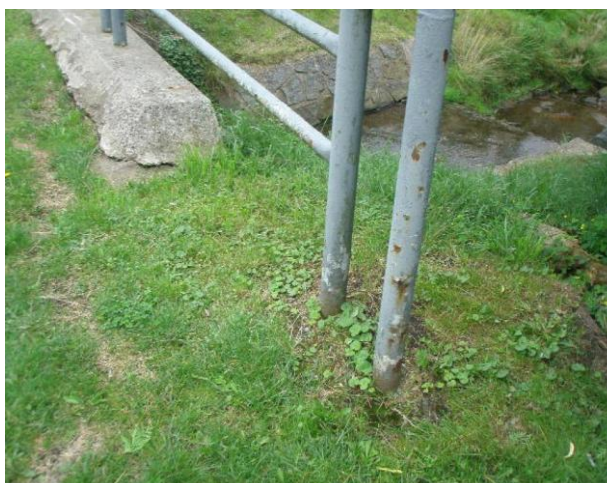
- mírná koroze zábradlí

koroze zábradlí

Odrezit a natřít zábradlí.
