Hlavní prohlídka 03.09.2011

325-003A

Název objektu: Velký Vřešťov přes přivaděč rybníka

Liniové staničení [km]: 10.565 **Číslo úseku:** **Úsekové staničení [km]:** 1.252

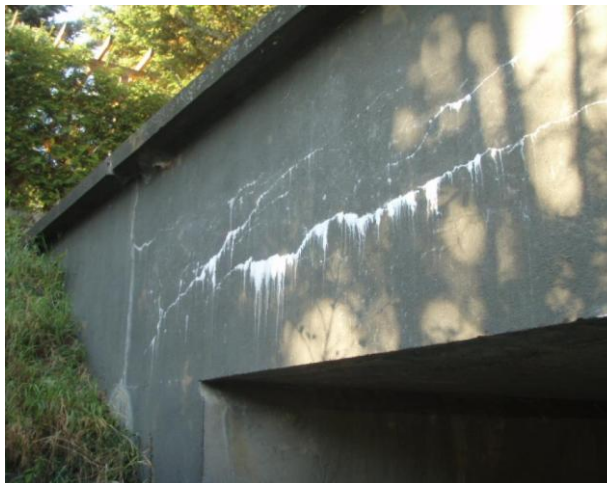
- na podhledu desky mostovky je přibližně uprostřed šířky mostu v blízkosti opěry na konci mostu podélná proteklá trhlina délky cca 2 m s krápníky délky cca 6-8 cm
- podélná trhlina š. cca 2mm s vápennými inkrustacemi a krápníky délky až 13 cm na podhledu nosné konstrukce v pravé polovině mostu (viditelná přes celou světlost otvoru)
- obnažená a korodující výztuž v délce cca 80 cm na podhledu NK vpravo (cca 30cm od pravé hrany v první polovině mostu)
- lokálně vlasové trhlinky s ojedinělými vápennými inkrustacemi na parapetní zídce ve druhé polovině světlosti mostu vlevo

vodorovné protékající trhliny v parapetní zídce NK po levé straně mostu

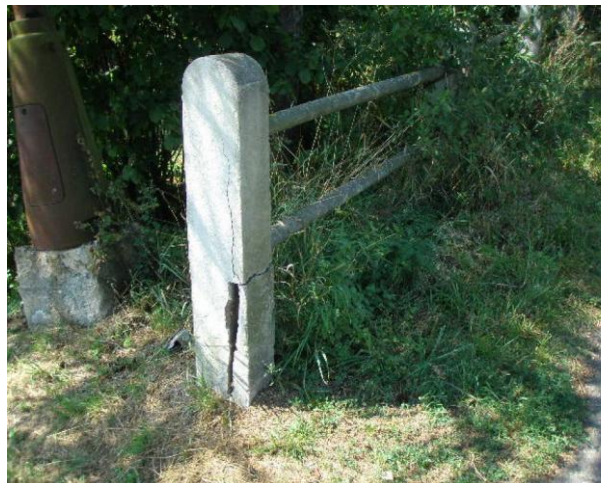
- nenormové výšky po obou stranách
- železobetonový sloupek zábradlí na začátku mostu vlevo je značně poškozený (praskliny šířky až 3 cm)

železobetonový sloupek zábradlí na začátku mostu vlevo je značně poškozený

Provést opravu zábradlí. Doporučuji vyměnit zábradlí za svodidla.
Termín splnění: Nezadaný

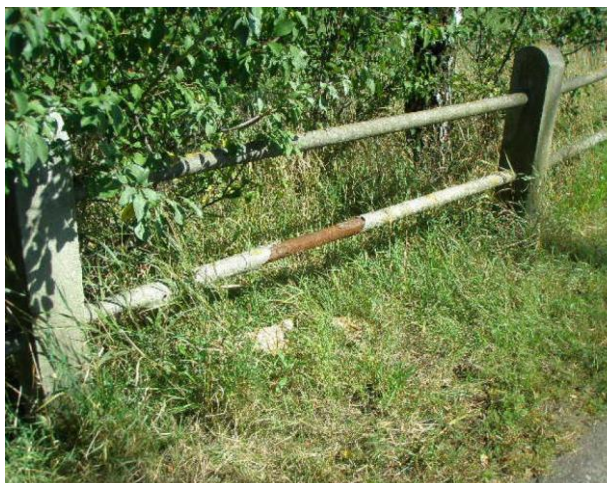
vyhnuté zábradlí po pravé straně mostu (pohled proti směru staničení)

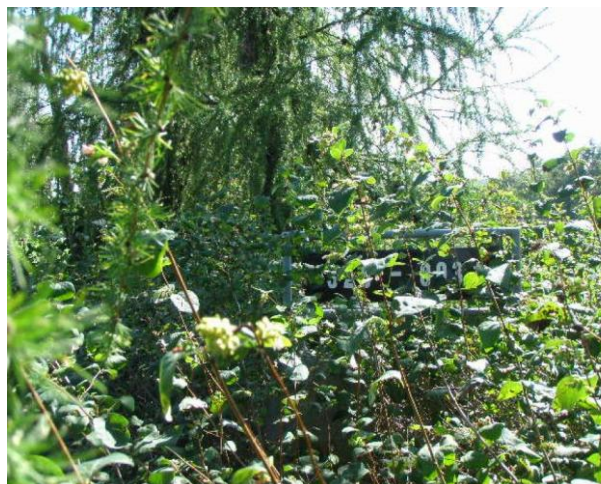
- mírně zrezivělé evidenční číslo na začátku mostu vpravo
- tabulka evid. č. na konci mostu je stočena o 90 stupňů

otočená tabulka evidenčního čísla mostu

Otočit tabulku s evid. č. na konci mostu.
Termín splnění: Nezadaný

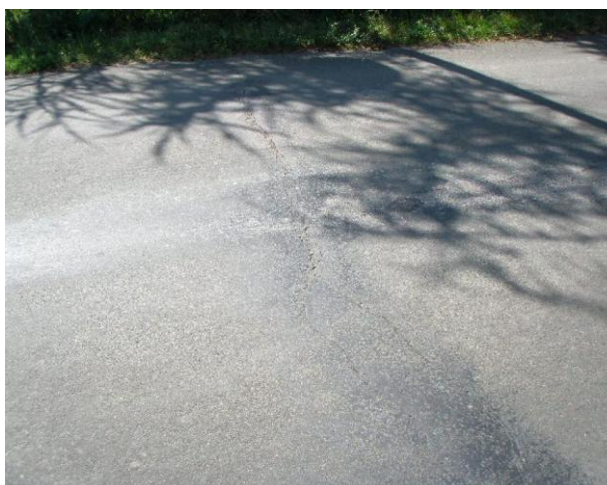
- na začátku mostu je v živičném krytu příčná (opravená) trhlina přes celou šířku vozovky
- drobné výtlučky v živičných vrstvách zejména v pravé polovině vozovky
- vzrostlá vegetace na nepevněných krajnicích

příčná (opravená) trhlina ve vozovce na začátku mostu

Opravit kryt vozovky na mostě (např. vyspravení výtluků + regenerační nátěr).
Termín splnění: Nezadaný

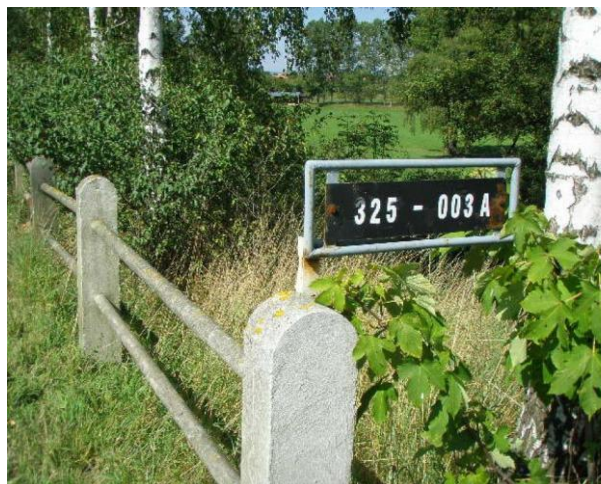
mírně rezivělé evidenční číslo na začátku mostu vpravo

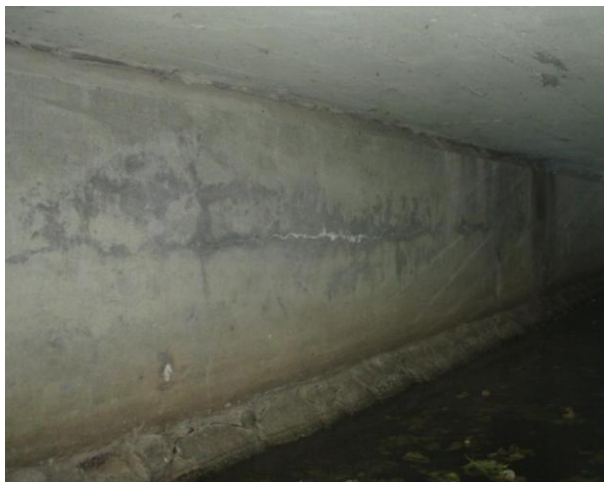
- vodorovná trhlina š. až 1.5mm na opěře na konci mostu v pravé polovině mostu - lokální bodová vápenná inkrustace na boku opěry na konci mostu vpravo

vodorovná zvodnělá trhlina v opěře na konci mostu

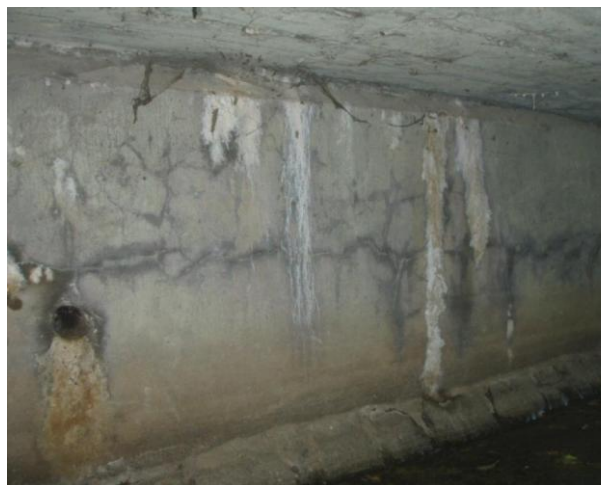
- dle průsaků na podhledu desky mostovky (viz závady nosné konstrukce) je izolace v pravé polovině mostu poškozená a protéká
- dle vápenných "záclon" na čelních plochách obou opěr dochází k protékání vody na úložný prah (výrazný průsak je zejména uprostřed délky opěry na konci mostu)

popraskaný povrch opěry a zvodnělé inkrustace v horní části opěry na konci mostu

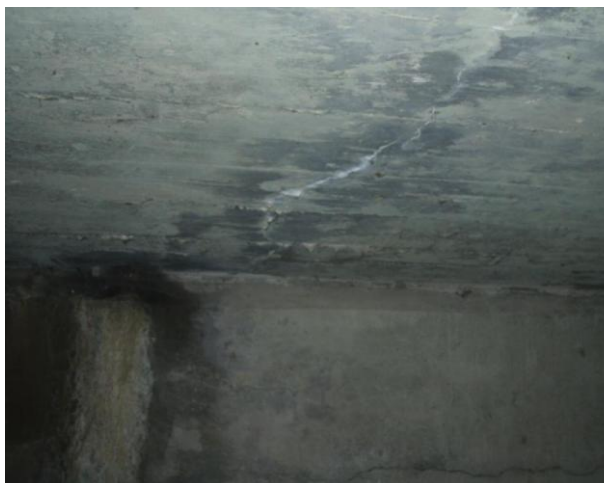
podélná proteklá trhlina na podhledu mostovky NK u opěry na konci mostu

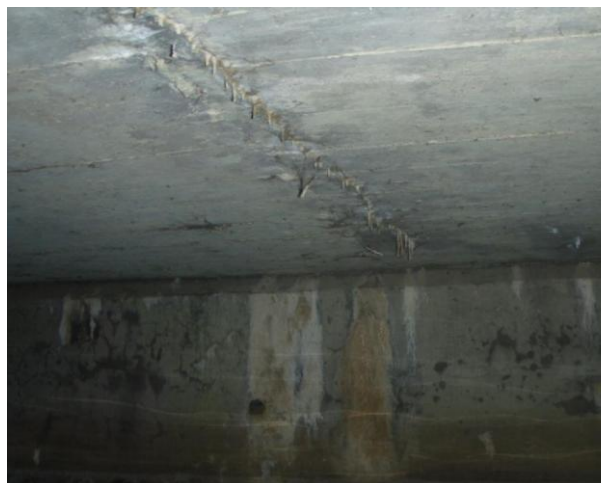
detail praskliny podhledu NK s vápenitými inkrustacemi a krápníky (délky až 13 cm)

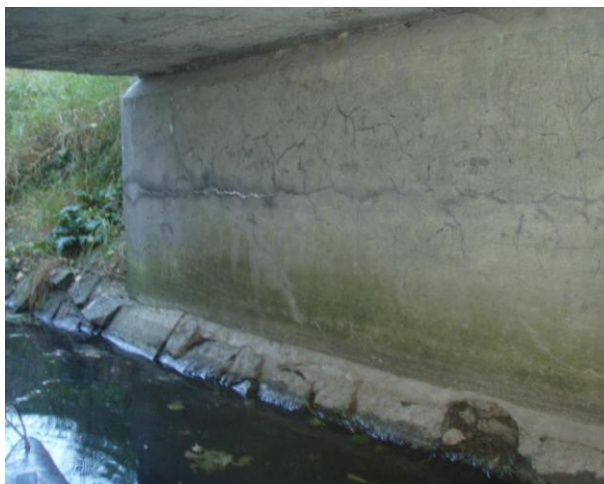
- vodorovná trhлина š.1mm délky cca 60cm s vápennými inkrustacemi a nepravidelné trhliny na čelní ploše opěry na začátku mostu vpravo (viz foto)

vodorovná zvodnělá prasklina v opěře na začátku mostu (po pravé straně)

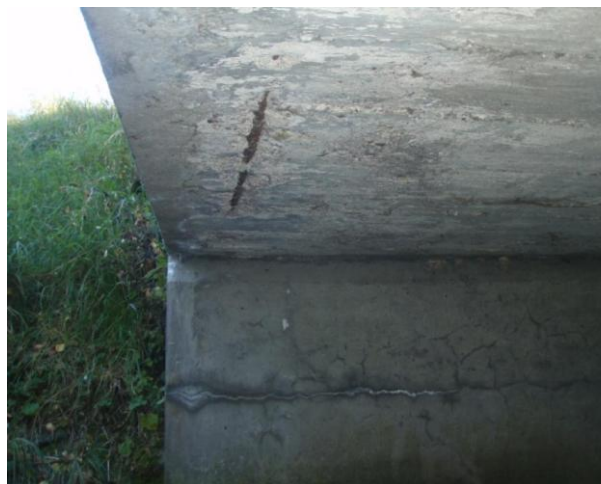
obnažená zkorodovaná podélná výztuž na podhledu desky NK po pravé straně mostu
