# Hlavní prohlídka 25.09.2015

**325-012****Datum prohlídky:** 25.09.2015**Provedl:** Ing. Pavel Hrůza č.oprávnění k provádění hlavních a mimořádných prohlídek:**Přítomni:** Marie Hrůzová - technik**Směr popisu:** ZLEVA DOPRAVA VE SMĚRU STANIČENÍ**Způsob zpřístupnění mostu:****Počasí při provádění prohlídky:** slunečno**Teplota vzduchu:** 25.0 °C    **nosné konstrukce:** \_ °C

**Název objektu:** Dolní Brusnice    most přes potok**Okres:** Trutnov**Rok postavení:** 1935**Liniové staničení [km]:** 25.447    **Číslo úseku:**    **Úsekové staničení [km]:** 0.018

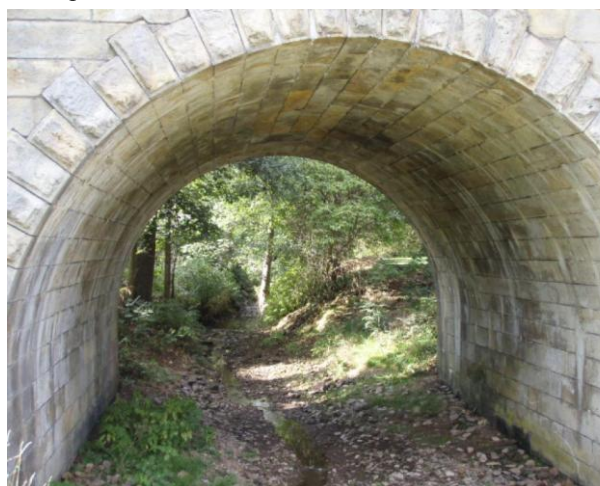
podhled mostu

- značné množství silných vápenných výluhů s krápníky na podhledu klenby (zejména v místech při okraji klenby v levé i v pravé části)

Sanovat zdivo v podhledu klenby.

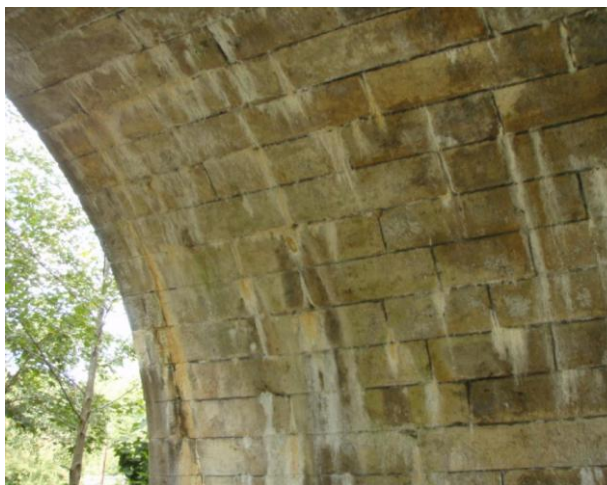
vápenité inkrustace mezi kvádry klenby

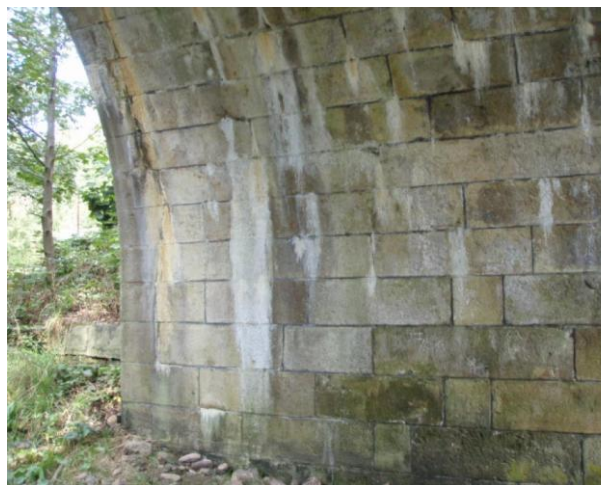
- vápenité výluhy na opěrách na obou stranách mostu
- na opěře na konci mostu vlevo zvodnělé vápenité inkrustace
- šikmá trhlinka š. až 3mm vedoucí od římsy (kde je také trhlinka) přes kvádry až do 1/3 výšky křídla na konci mostu vlevo
- vytlačené kamenné kvádry cca o 6cm 2. řady od shora u křídla na konci mostu vlevo (v místě za svahovým kuželem)

vápenité výluhy mezi kvádry opěry na konci mostu

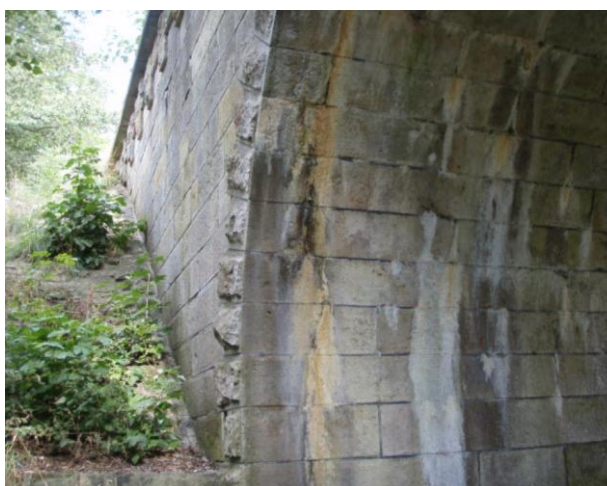
protékání mezi kvádry klenby na konci mostu vlevo

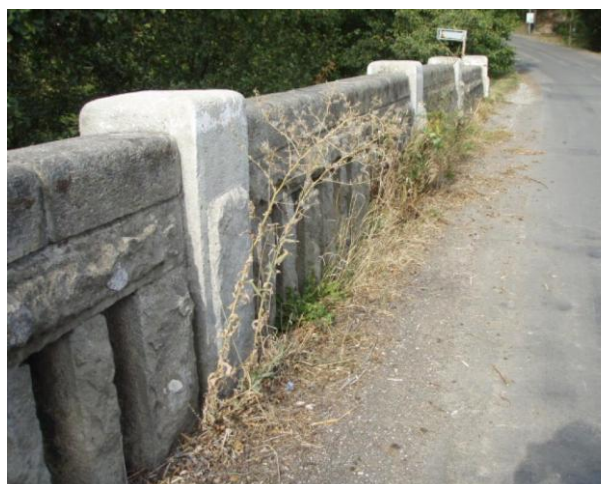
- podélné praskliny v živičném krytu v blízkosti zábradlí na pravé straně na konci mostu
- příčné a podélné nepravidelné trhliny v živičném krytu vozovky
- huminózní zemina a zakořeněná vegetace v krajích vozovky na obou stranách mostu

humínózní zemina a zakořeněná vegetace v kraji vozovky vlevo

Odstranit huminózní zeminu se zakořeněnou vegetací v krajích vozovky.
