Sanace zdiva - zpráva z prohlídky

Lepařovo gymnázium
Jiráskova 30
Jičín

Zpráva z prohlídky

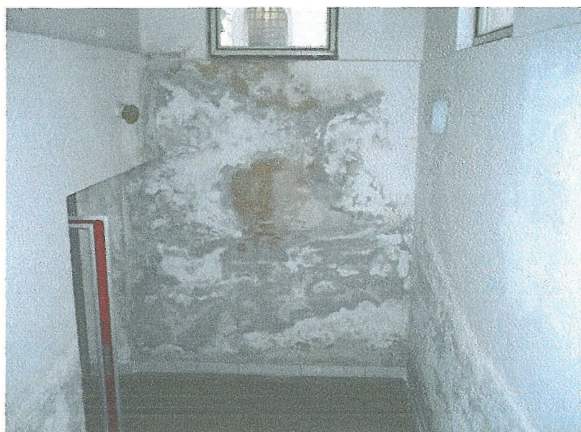
Chodba (u šaten, obvodové zdivo) :

orientační vlhkost zdiva: v = 150 mm 19,8% hm
v = 1900 mm 9,9% hm
vlhkost prostředí (vzduchu) : 57,8 %
teplota vnitřního prostředí : 17,4°C
teplota povrchu omítky - pod stropem : 14,5°C
- nad podlahou: 11,4°C

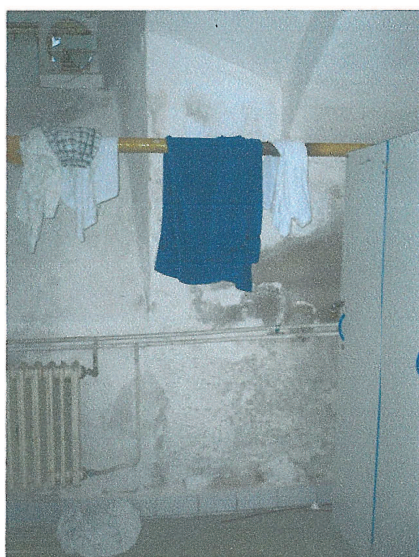
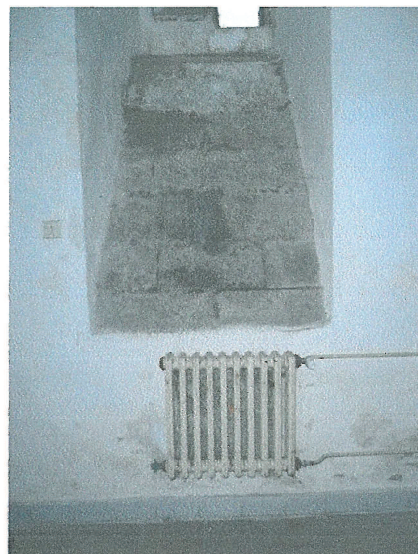
Šatny (obvodové zdivo) :

orientační vlhkost zdiva: $v = 120 \text{ mm}$ 14,6% hm
 $v = 1800 \text{ mm}$ 7,6% hm
 vlhkost prostředí (vzduchu) : 55,9 %
 teplota vnitřního prostředí : 16,3°C
 teplota povrchu omítky - pod stropem : 12,8°C
 - nad podlahou : 9,2°C

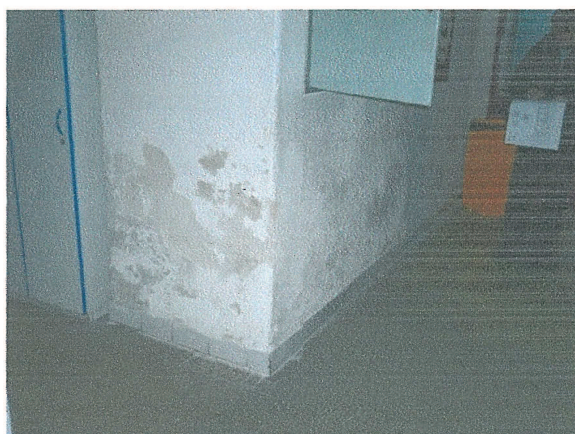
Chodba (u šaten , vnitřní zdivo) :

orientační vlhkost zdiva: $v = 150 \text{ mm}$ 14,2% hm
 $v = 1750 \text{ mm}$ 6,7% hm
 vlhkost prostředí (vzduchu) : 56,3%
 teplota vnitřního prostředí : 17,7°C
 teplota povrchu omítky - pod stropem : 13,6°C
 - nad podlahou: 10,3°C

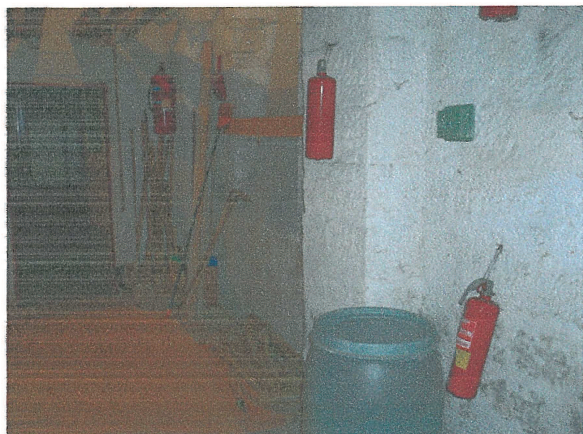
Chodba (technická část, obvod. zdivo) :

orientační vlhkost zdiva: $v = 130 \text{ mm}$ 12,3% hm
 $v = 1900 \text{ mm}$ 5,9% hm
vlhkost prostředí (vzduchu) : 53,2 %
teplota vnitřního prostředí : 15,3°C
teplota povrchu omítky - pod stropem : 11,9°C
- nad podlahou : 9,9°C
