Hlavní prohlídka 20.09.2015

285-008

Název objektu: JAROMER přes řeku Úpu

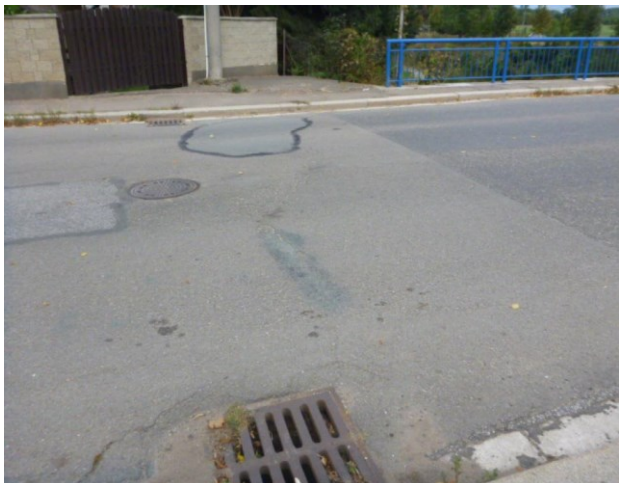
- lokální poruchy krytu komunikace v místech SZ

Poruchy krytu před mostem

Proříznou spáry v krytu komunikace a vyplnit zálivkou.

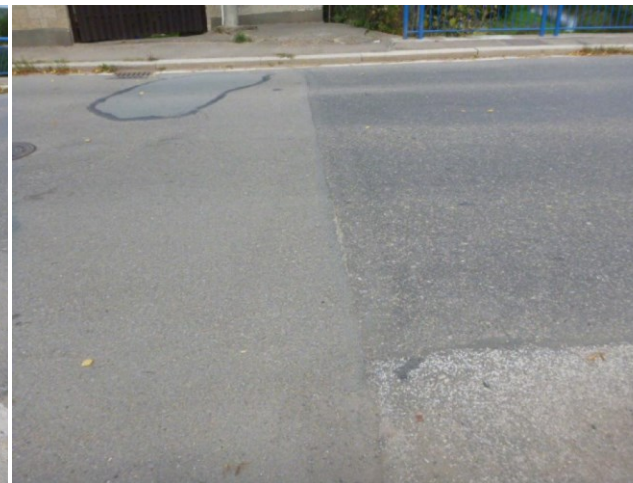
- otevřená pracovní spára na začátku mostu

Otevřená spára na začátku mostu

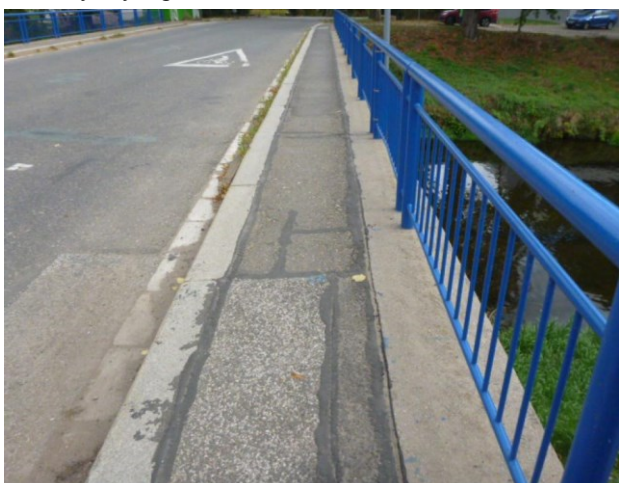
- plošná výsrava chodníku na začátku mostu vpravo

Kryt chodníku na začátku vpravo

Opravit kryt chodníku.

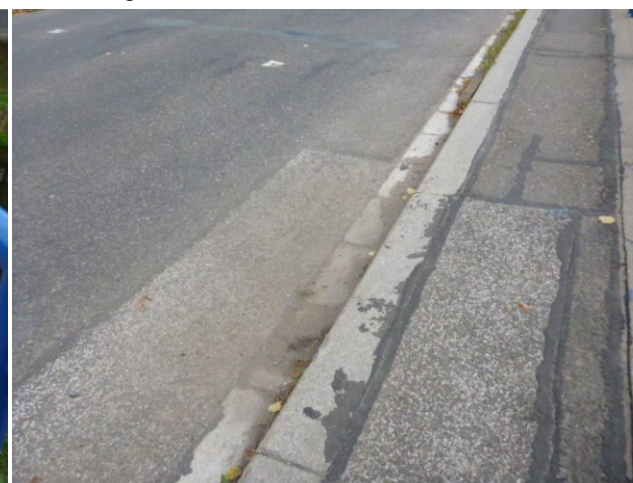
- mírně propadlá vozovka na předpolích mostu

Mírně propadlá vozovka na začátku mostu vpravo

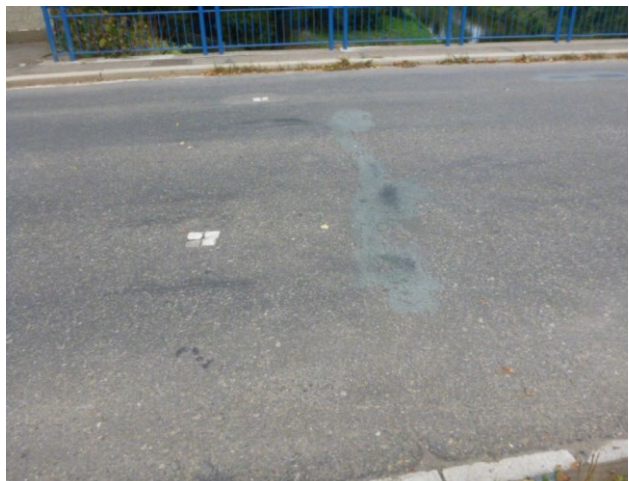
Poruchy krytu nad opěrou na začátku mostu

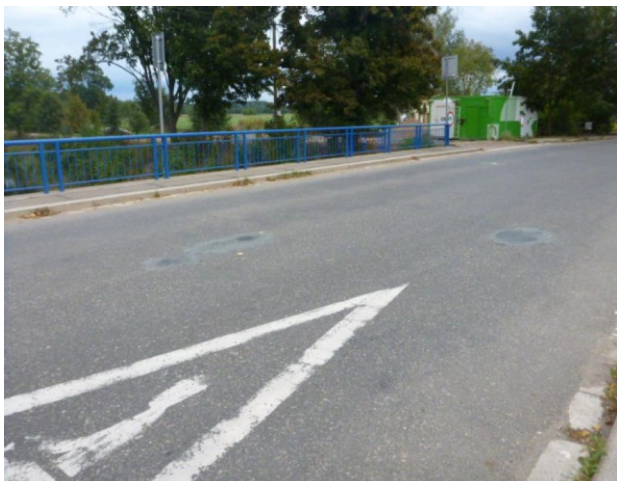
- plošné výspravy krytu na konci mostu vpravo

Plošné opravy krytu vozovky

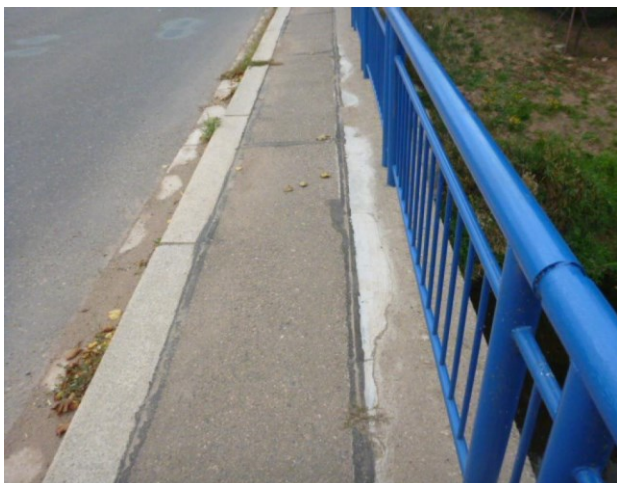
- provedená sanace horní části říms

sanace horní plochy římsy vlevo

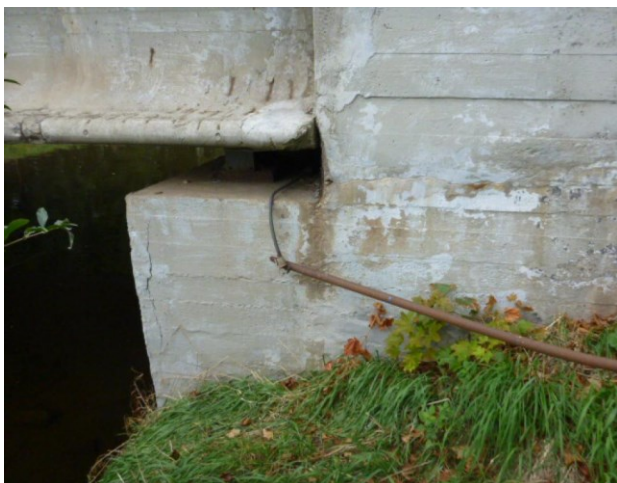
- svislá trhlina v hraně opěry na konci mostu vpravo

Bok opěry na konci vpravo

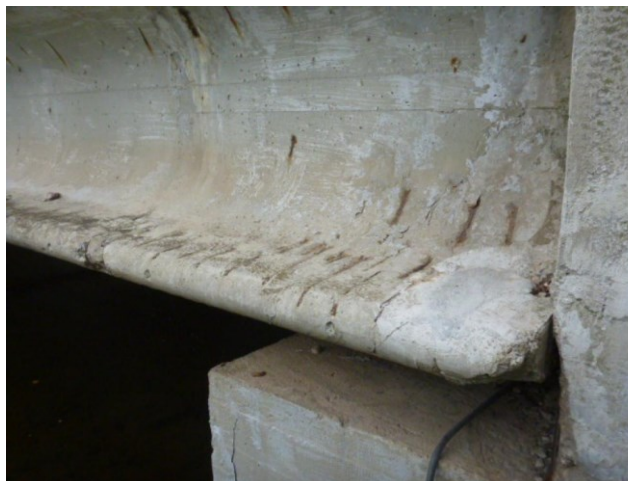
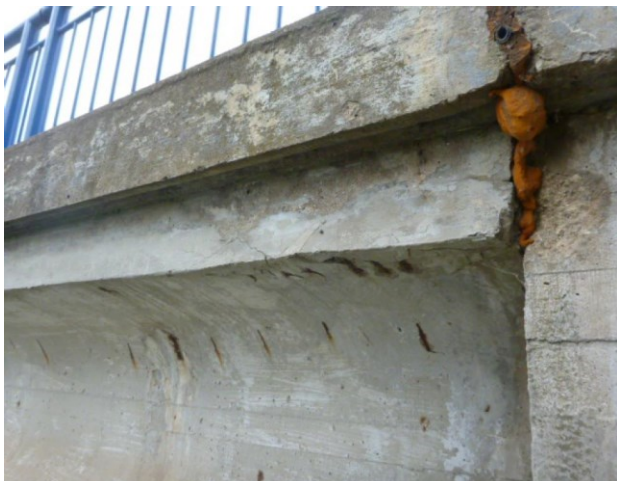
- na podhledu nosných prefabrikátů jsou prorýsované korodující třmínky výztuže; zejména na bočních plochách krajních nosníků.

Bok nosníku na konci vpravo

Provést sanaci korodující výztuže NK.

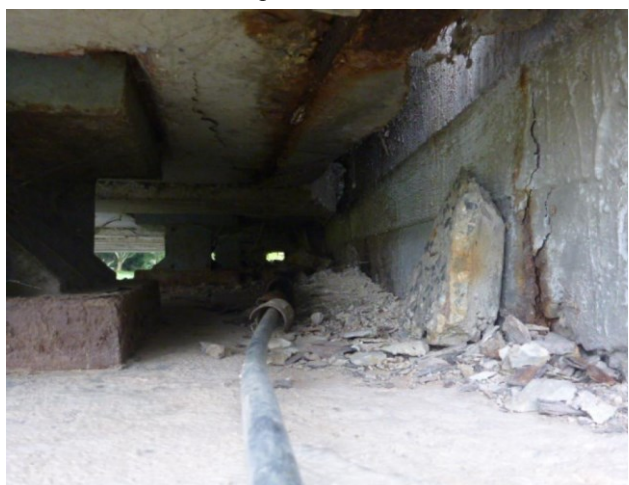
- odpadlá částí dobetonávek nosníku na úložných prazích

Úložný práh na konci vpravo

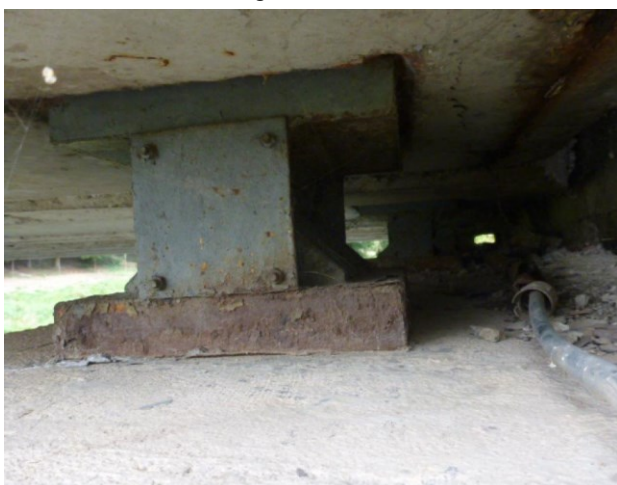
- koroze ložisek

Ložisko na konci mostu vpravo

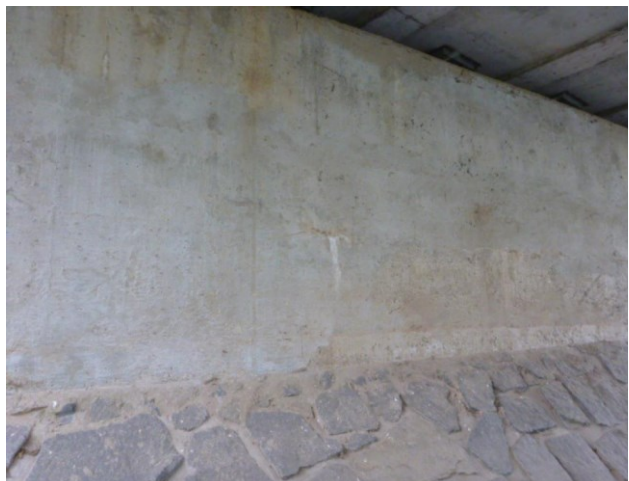
Lokální průsak opěrou na konci vlevo

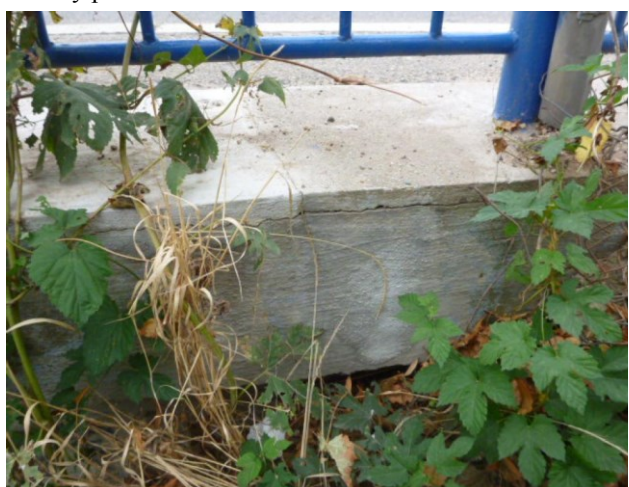
Sanace římsy na začátku vlevo
