FOTODOKUMENTACE - POHLEDY

FOTODOKUMENTACE - DETAILY OKEN

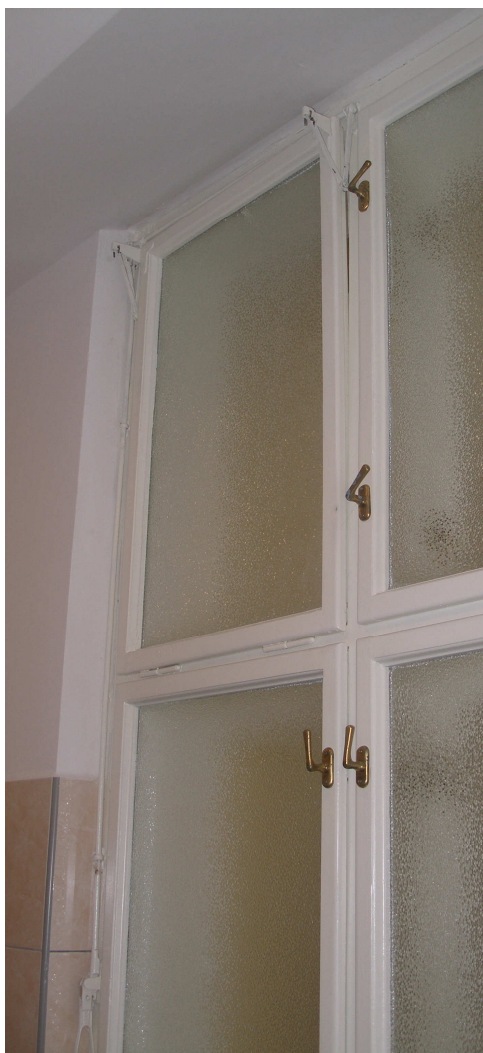
RENOVOVANÉ OKNO (č.238) - SKUPINA 2
- NESEŘÍZENÉ PÁKOVÉ KOVÁNÍ

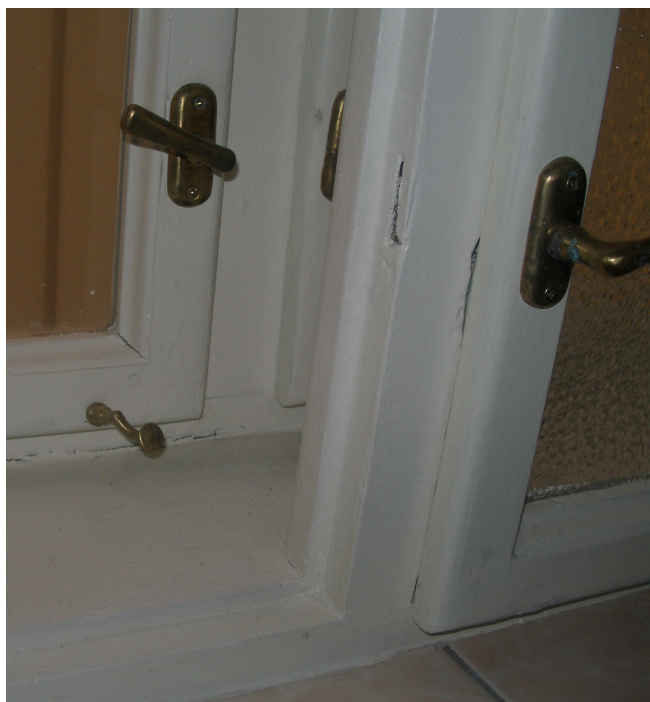
RENOVOVANÉ OKNO (č.237) - SKUPINA 2
- NEDOTMELENÍ PŘED NÁTĚREM

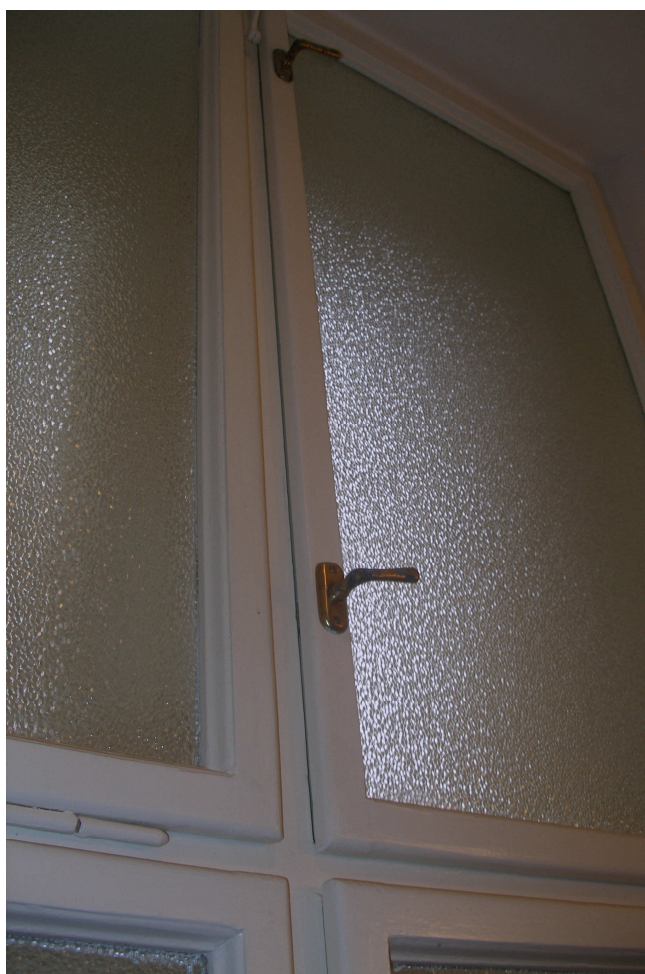
RENOVOVANÉ OKNO (č.237) - SKUPINA 2
- ZNAČNĚ OHOBLOVANÉ (MENŠÍ) KŘÍDLO

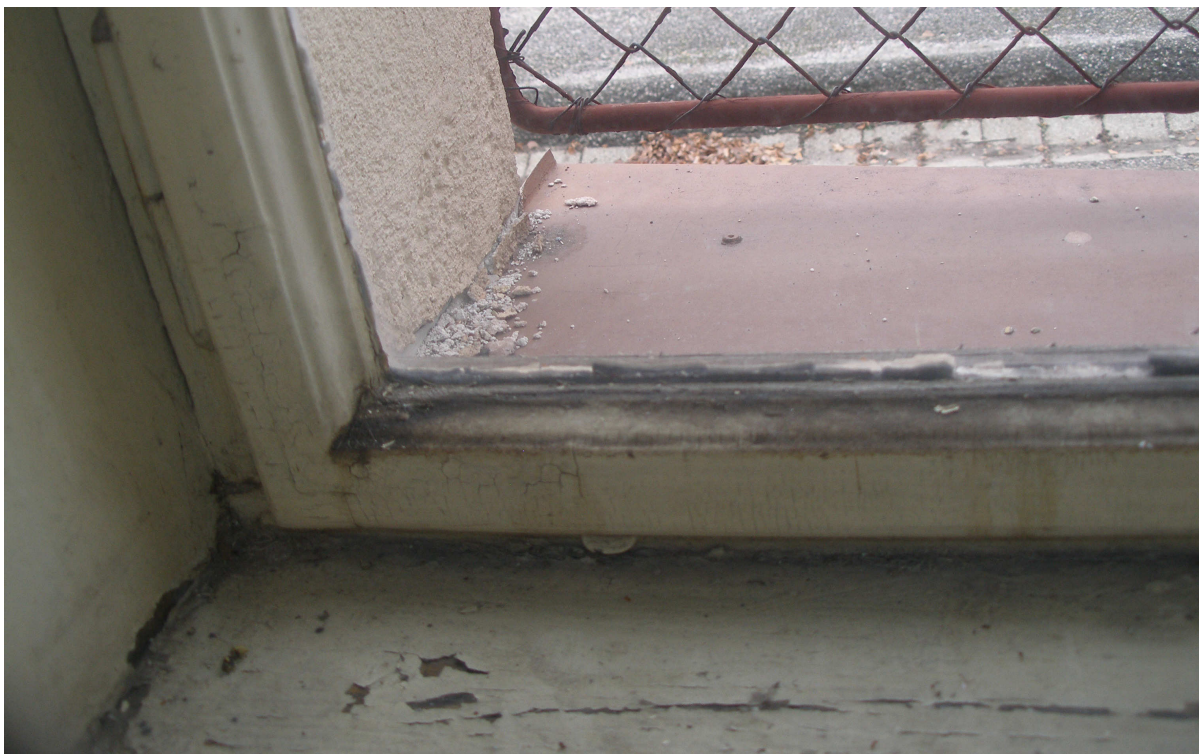
ŠESTIKŘÍDLOVÁ OKNA TĚLOCVIČNY (č.162,163) - SKUPINA 3 - POŠKOZENÍ VNĚJŠÍCH RÁMŮ

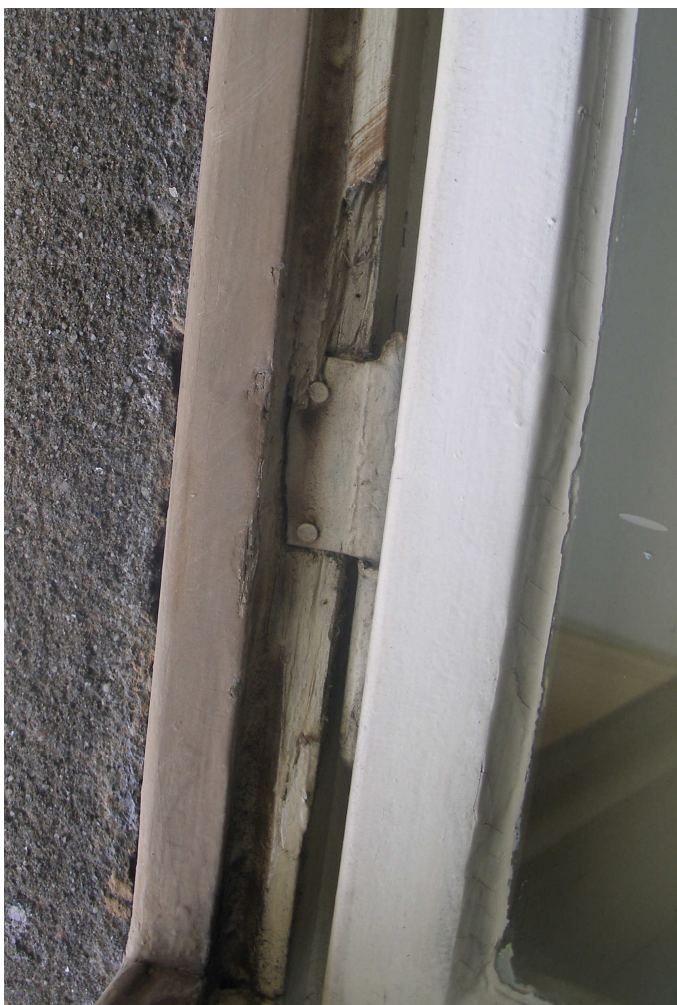
ŠESTIKŘÍDLOVÉ OKNO (č. 341) - SKUPINA 3 - ODŠTÍPLÉ DŘEVO RÁMU V MÍSTĚ PANTU

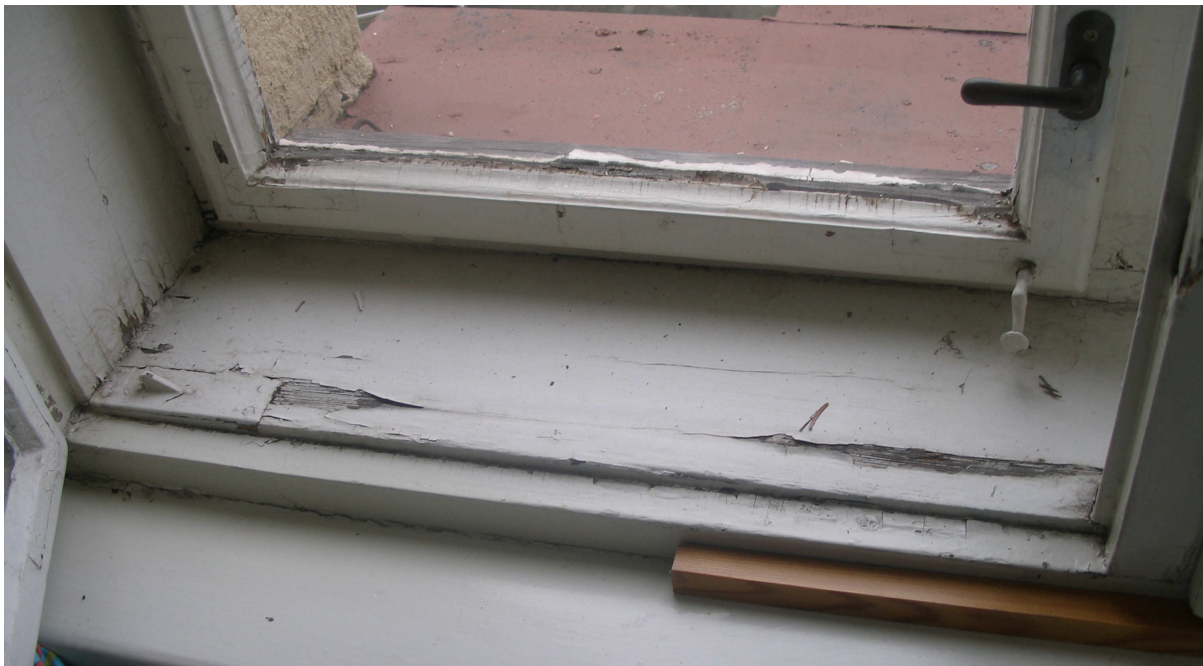
ŠESTIKŘÍDLOVÉ OKNO (č. 207) - SKUPINA 4 - POŠKOZENÍ VNĚJŠÍCH I VNITŘNÍCH RÁMŮ A ŠPALET, NEFUNKČNÍ KOVÁNÍ, ZKŘIVENÁ VĚTŠÍ ČÁST KŘÍDEL

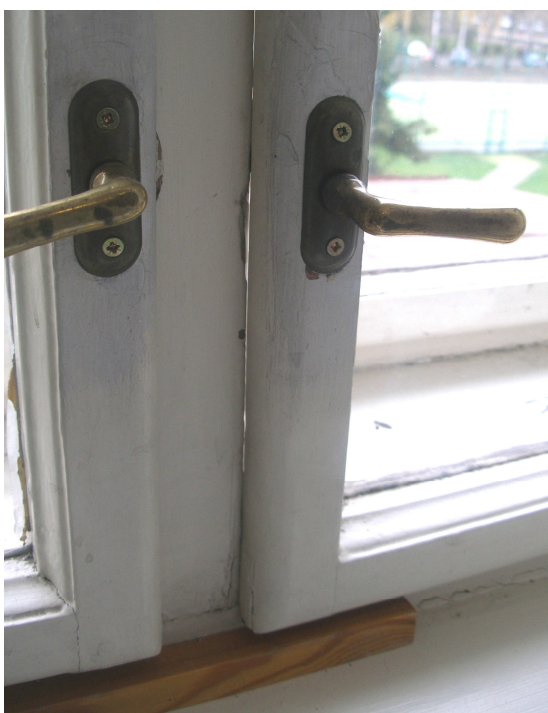
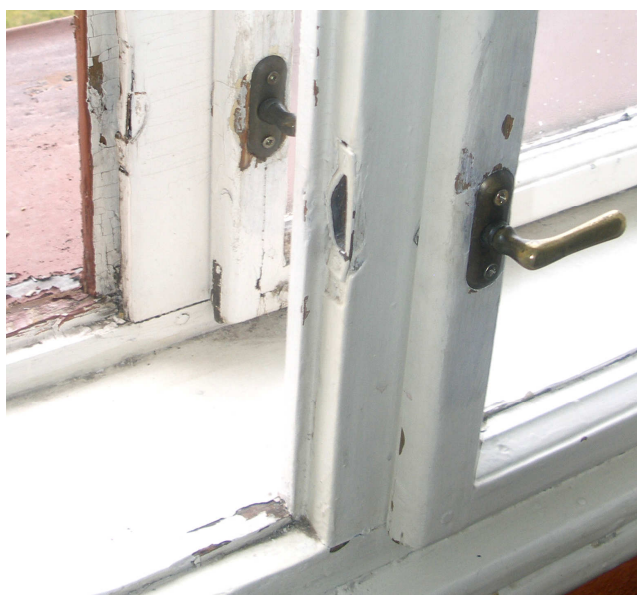
POŠKOZENÍ V MÍSTECH KOVÁNÍ, NEVHODNÉ VRUTY OPRAVOVANÝCH PŮLOLIV, MEZERA MEZI RÁMEM A KŘÍDLEM

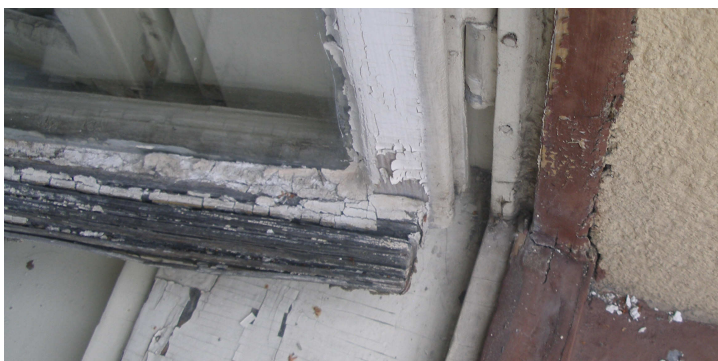
ŠESTIKŘÍDLOVÉ OKNO (č. 217) - SKUPINA 4 - ZNAČNĚ ZDEGRADOVANÁ OKAPNIČKA

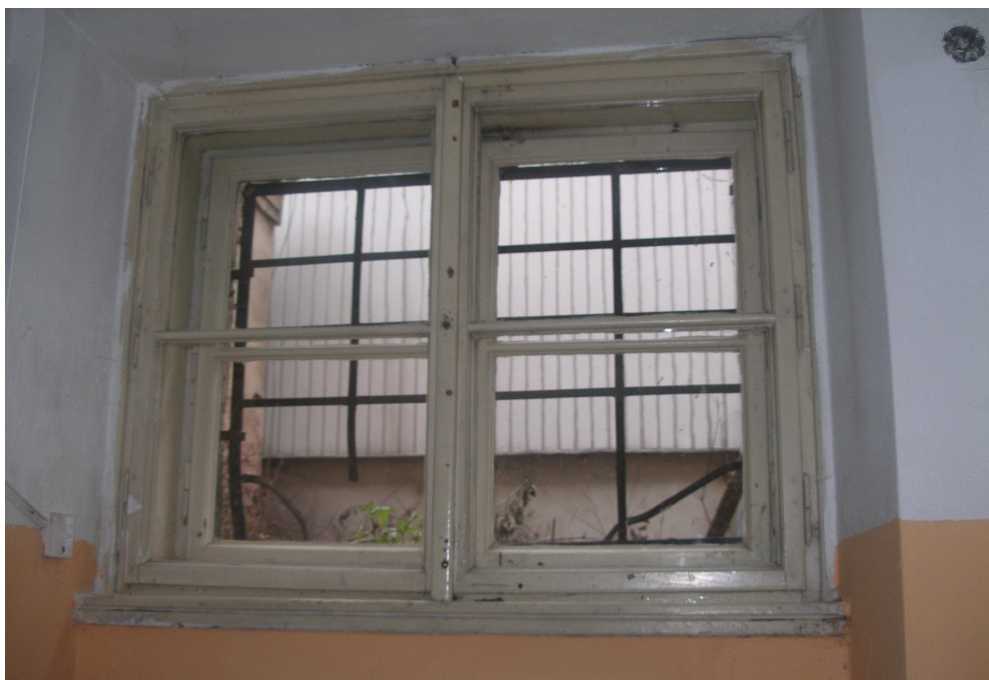
DVOUKŘÍDLOVÉ OKNO (č. 010) - SKUPINA 4 - CHYBĚJÍCÍ KOVÁNÍ, PEVNÉ ZAJIŠTĚNÍ VRUTY

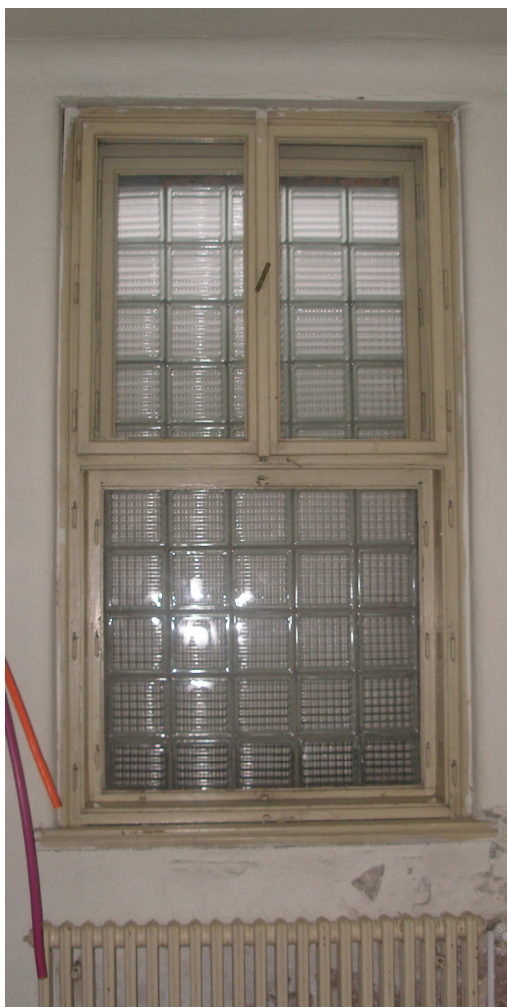
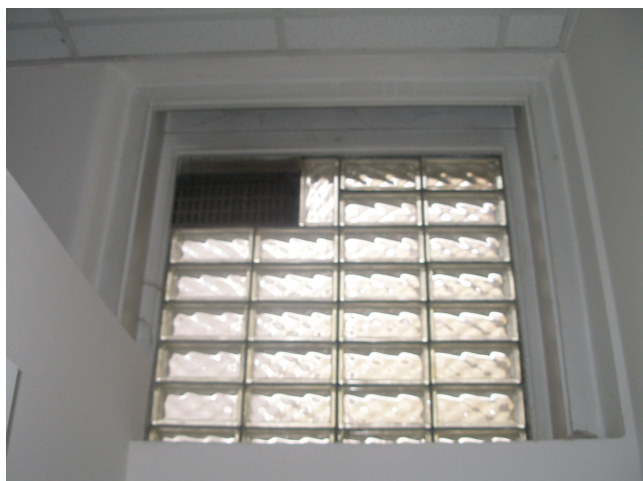
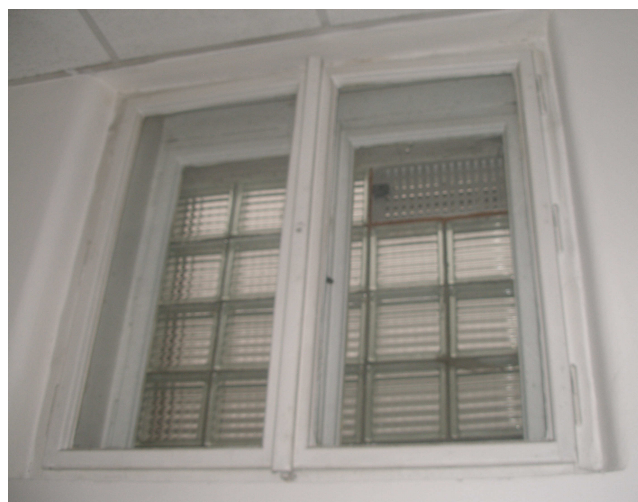
OKNA SE ZAZDÍVKOU SKLOBETONY (č. 151,148,149) - SKUPINA 5
