SO 801 – SADOVÉ ÚPRAVY

Dendrologický průzkum

Most ev.č. 3089-1 Smiřice

PDPS

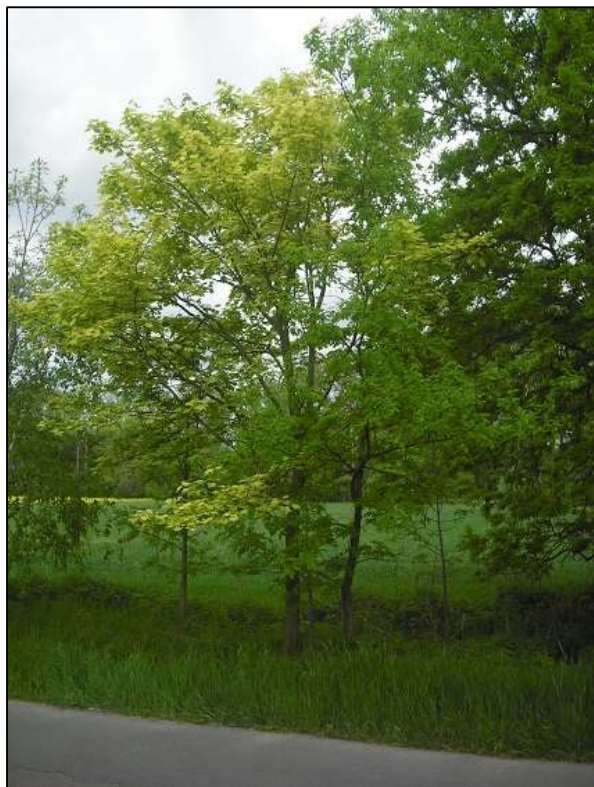
Označení stromu	Název český	Název latinský	Obvod kmene cm	Zdrav. stav	Charakteristika
1	Javor klen	<i>Acer pseudoplatanus</i>	59	2	Výskyt polámaných větví v koruně v malém rozsahu, vitální dobře rostlá dřevina, panašované listy
2	Jasan ztepilý	<i>Fraxinus excelsior</i>	78+63	2	Dvoukmen, výskyt suchých větví v koruně v malém rozsahu
3	Vrba košíkářská	<i>Salix viminalis</i>	138	2-3	Růst mimo osu, výskyt suchých větví v koruně
4	Javor babyka	<i>Acer campestre</i>	120+97+138	3	Vícekmén, výskyt suchých větví v koruně, viditelné stopy po řezu
5	Vrba košíkářská	<i>Salix viminalis</i>	Do 135	3	Vícekmén, výskyt suchých a polámaných větví v koruně
6	Vrba košíkářská	<i>Salix viminalis</i>	116+82+153	3	Vícekmén, růst mimo osu, výskyt suchých větví v koruně
7	Střemcha obecná	<i>Prunus padus</i>	63	3	Růst mimo osu, zmlazení u paty kmene
8	Jabloň domácí	<i>Malus domestica</i>	Do 40	3	Vícekmén, výskyt suchých větví v koruně, zmlazení u paty kmene

Foto 1: javor klen - 1 s panašovanými listy

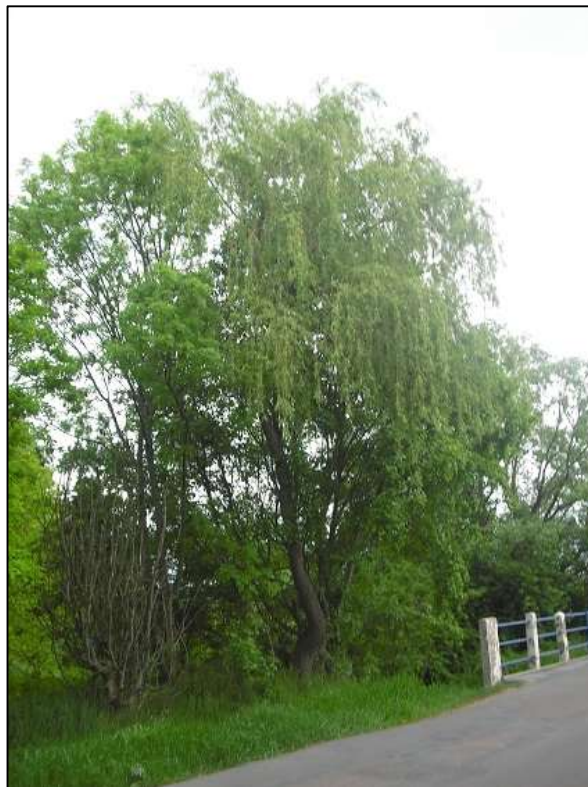
Foto 2: jasan ztepilý – 2 a vrba košíkářská - 3

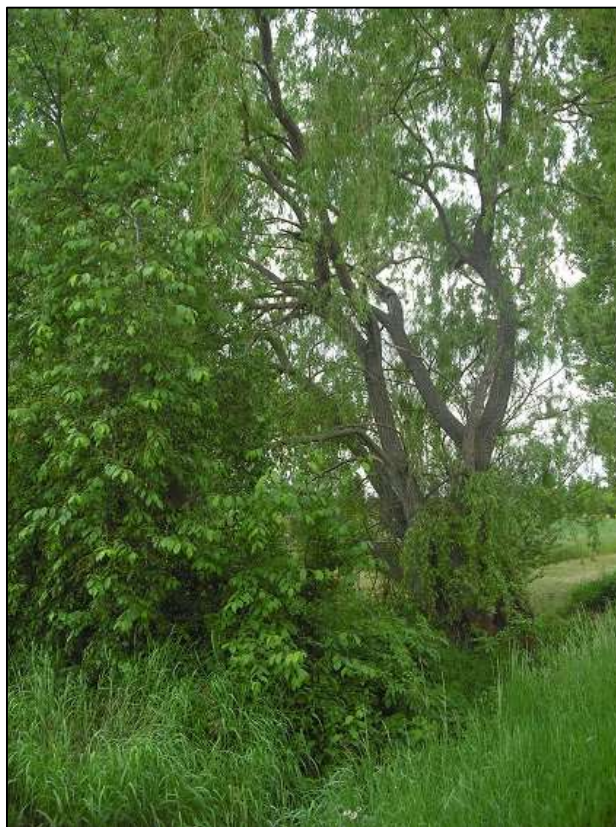
Foto 3: vrba košíkářská – 6 a střemcha obecná - 7
