Dendrologický průzkum

Silnice II/327 Zábědov – Nový Bydžov

Dendrologický průzkum a fytocenologické zhodnocení území

Dendrologie – Technická zpráva

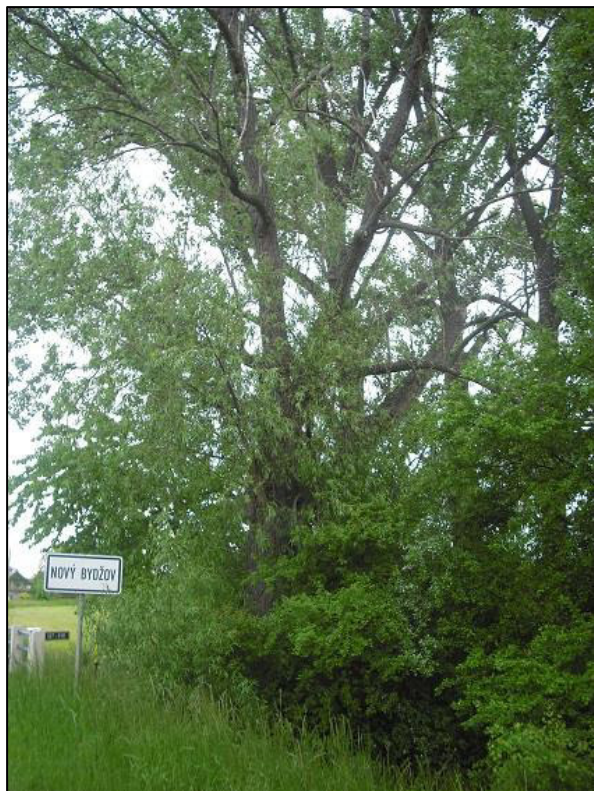
Foto 2: vrba křehká – 1 u mostu ev.č. 327-018

Označení skupiny/stromu	km	Název český	Název latinský	Obvod kmene cm	Zdrav. stav	Charakteristika
1	0,893	Vrba křehká	<i>Salix fragilis</i>	268	3-4	Viditelné stopy po řezu, výskyt suchých větví v koruně, zmlazení na kmeni, výskyt dřevokazných hub včetně plodnic
2	0,897	Třešeň ptačí	<i>Prunus avium</i>	71	3	Růst v konkurenčním zápoji, viditelné stopy po řezu
3	0,878	Topol černý vlašský	<i>Populus nigra cv. Italica</i>	185	3-4	Významně proschlá koruna, polámané větve v koruně
4	1,208	Tamaryšek francouzský	<i>Tamarix gallica</i>	55	3	Viditelné stopy po řezu, roste za plotem na soukromém pozemku, nebude stavbou dotčen
5	1,352	Borovice lesní	<i>Pinus sylvestris</i>	64	3	Růst v konkurenčním zápoji, výskyt suchých větví v koruně
6	1,354	Borovice lesní	<i>Pinus sylvestris</i>	74	3	Růst v konkurenčním zápoji, výskyt suchých větví v koruně
7	1,370	Borovice lesní	<i>Pinus sylvestris</i>	60	2-3	Vitální dřevina, růst mimo osu

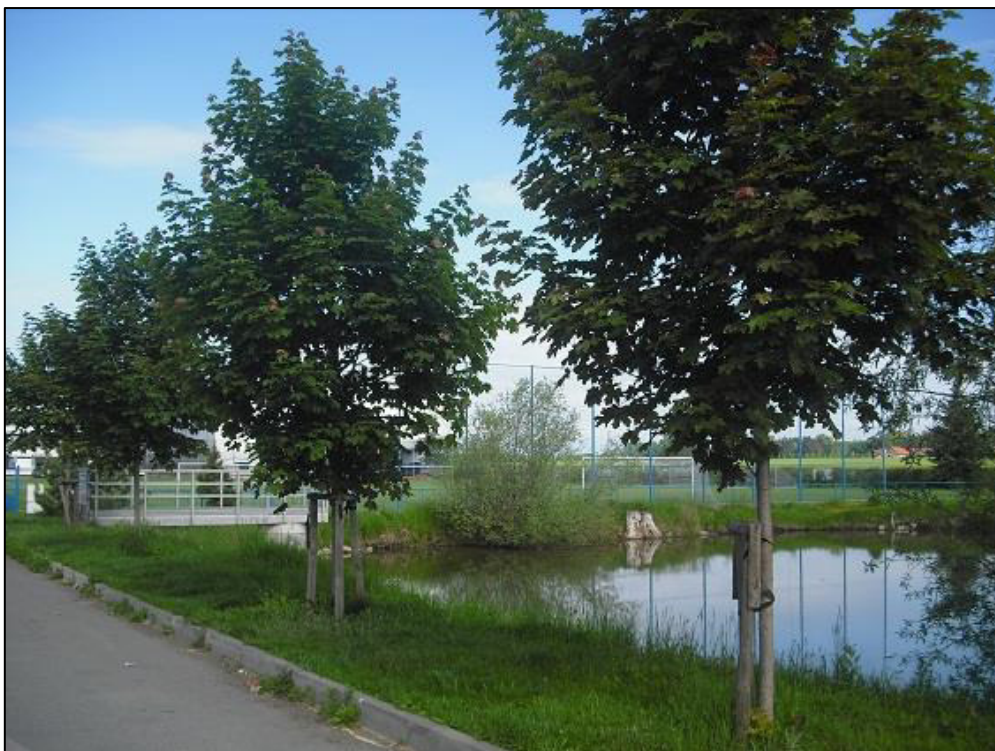
Foto 5: výsadba mladých javorů podél vodní nádrže 10 - 12

8	1,345	Ořešák královský	<i>Juglans regia</i>	125	2	Nízké větvení, široká rozložitá koruna, vitální
9	1,290	Vrba bílá	<i>Salix alba</i>	Do 68	2-3	Vícekmenný, keřového vzrůstu
10	1,285	Javor mléč	<i>Acer platanoides</i>	25	1-2	Mladá vitální dobře rostlá dřevina, výsadba
11	1,280	Javor mléč	<i>Acer platanoides</i>	33	1-2	Mladá vitální dobře rostlá dřevina, výsadba
12	1,275	Javor mléč	<i>Acer platanoides</i>	28	1-2	Mladá vitální dobře rostlá dřevina, výsadba
13	1,272	Javor mléč	<i>Acer platanoides</i>	26	1-2	Mladá vitální dobře rostlá dřevina, výsadba
14	1,272	Borovice černá	<i>Pinus nigra</i>	48	2	Mladá vitální dobře rostlá dřevina, výsadba
15	1,274	Borovice černá	<i>Pinus nigra</i>	37	2	Mladá vitální dobře rostlá dřevina, výsadba
