Dendrologický průzkum

Projektová dokumentace – Cyklostezka Nový Bydžov – PZ Zábědov

Dendrologický průzkum a fytocenologické zhodnocení území

Datum: 06/2020

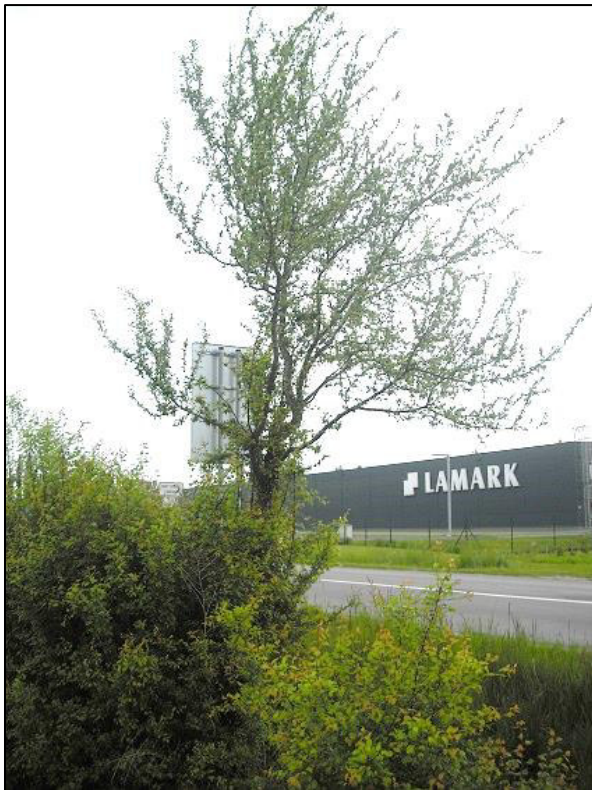
Označení skupiny/ stromu	km	Název český	Název latinský	Obvod kmene cm	Zdrav. stav	Charakteristika
1	0,315	Slivoň obecná	<i>Prunus insititia</i>	42	3	Nízké větvení, zmlazení u paty kmene
2	0,468	Třešeň ptačí	<i>Prunus avium</i>	50	2	Viditelné stopy po řezu, vitální dobře rostlá dřevina
3	0,472	Bříza bělokorá	<i>Betula pendula</i>	68	2-3	Viditelné stopy po řezu, výskyt suchých větví v koruně v malém rozsahu
4	0,475	Bříza bělokorá	<i>Betula pendula</i>	72	2-3	Viditelné stopy po řezu, výskyt suchých větví v koruně v malém rozsahu
5	0,480	Bříza bělokorá	<i>Betula pendula</i>	56	2-3	Viditelné stopy po řezu, výskyt suchých větví v koruně v malém rozsahu
6	0,482	Bříza bělokorá	<i>Betula pendula</i>	115	2-3	Viditelné stopy po řezu, výskyt suchých větví v koruně v malém rozsahu
7	0,520	Smrk pichlavý	<i>Picea pungens</i>	82	2	Vitální dobře rostlá dřevina, řez spodních větví
8	0,630	Slivoň obecná	<i>Prunus insititia</i>	Do 50	2-3	Nízké větvení, vícekmenný, růst mimo osu

Foto 1: slivoň obecná – 1

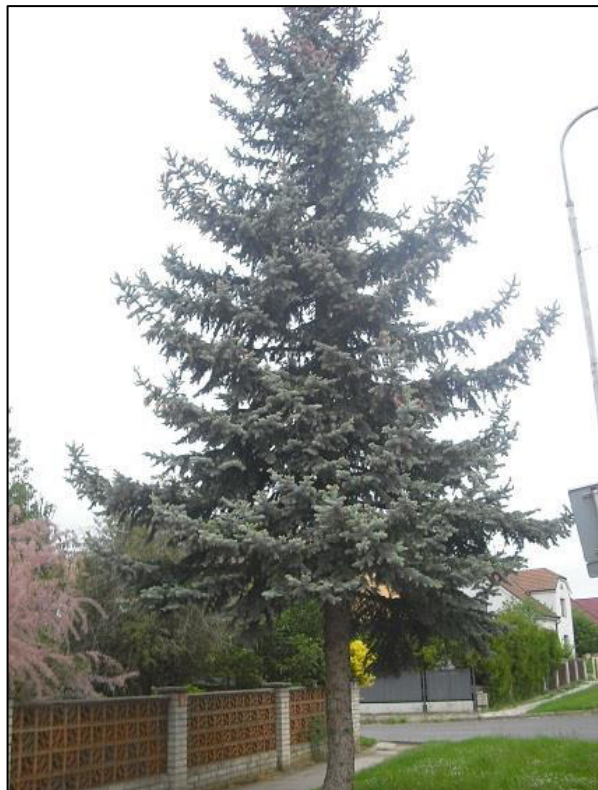
Foto 2: smrk pichlavý - 7

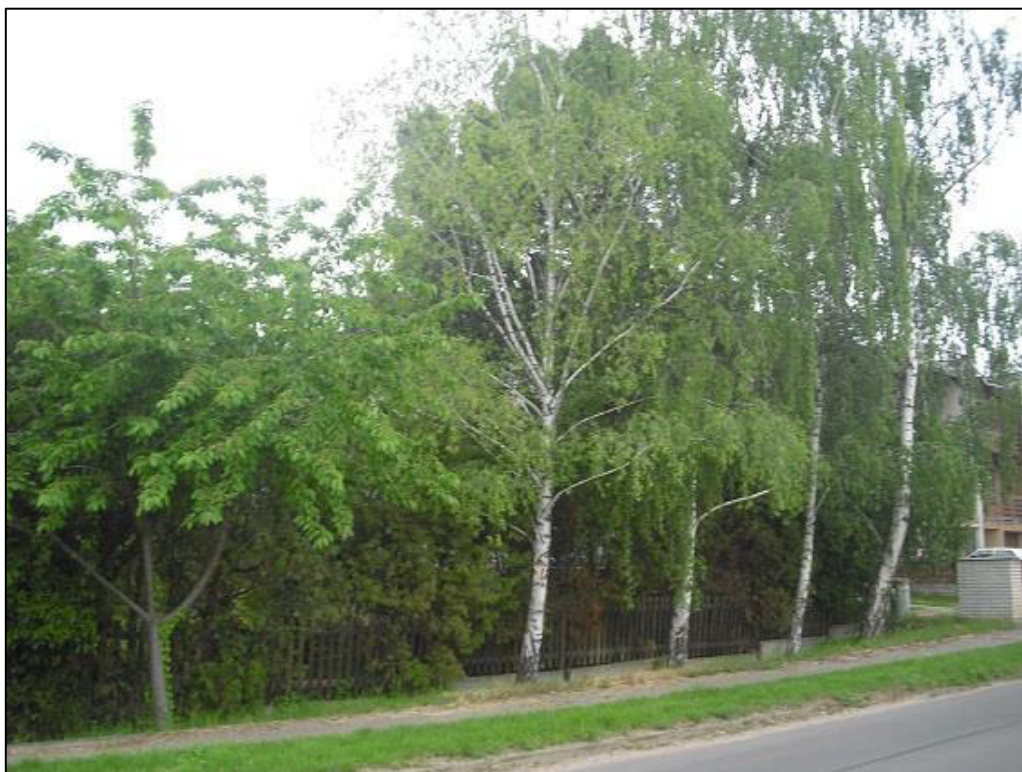
Foto 3: třešeň ptačí – 2 a řada bříz – 3 – 6 v blízkosti stávajícího chodníku

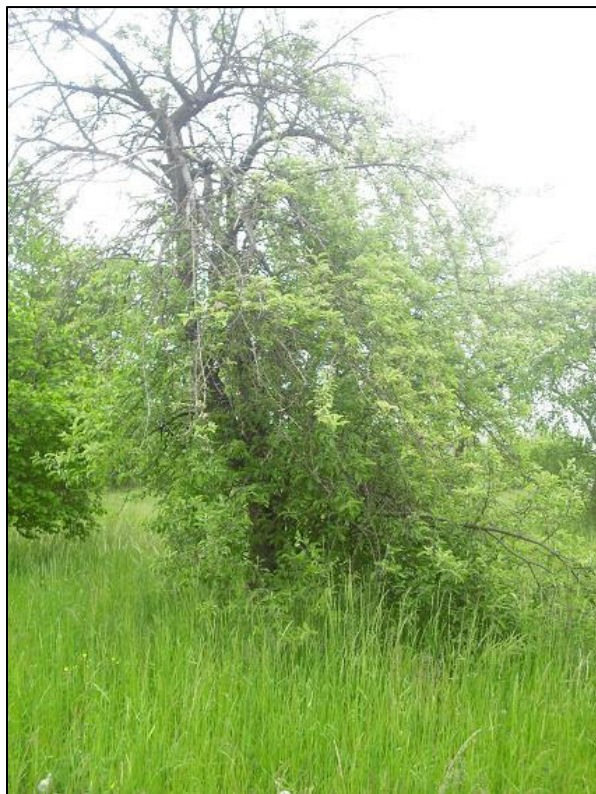
9	0,640	Jabloň domácí	<i>Malus domestica</i>	98	3	Nízké větvení, výskyt suchých větví v koruně, zmlazení u paty kmene, dutina
10	0,722	Sakura ozdobná	<i>Prunus serrulata</i>	72	2	Vitální dobře rostlá dřevina
11	0,735	Sakura ozdobná	<i>Prunus serrulata</i>	78	2-3	Prasklina na kmeni, dobře rostlá dřevina
12	0,722	Sakura ozdobná	<i>Prunus serrulata</i>	64	2-3	Prasklina na kmeni, dobře rostlá dřevina
13	0,731	Sakura ozdobná	<i>Prunus serrulata</i>	73	3	Výskyt dřevokazných hub včetně plodnic
14	0,755	Sakura ozdobná	<i>Prunus serrulata</i>	68	2-3	Zmlazení na kmeni i kosterních větvích
15	0,792	Sakura ozdobná	<i>Prunus serrulata</i>	87	2	Vitální dobře rostlá dřevina, zmlazení u paty kmene
16	0,872	Sakura ozdobná	<i>Prunus serrulata</i>	49	3-4	Prasklina na kmeni, odlupující se kůra, růst mimo osu
17	0,885	Sakura ozdobná	<i>Prunus serrulata</i>	53	3-4	Prasklina na kmeni, odlupující se kůra
18	0,915	Sakura ozdobná	<i>Prunus serrulata</i>	51	3	Prasklina na kmeni, zmlazení u paty kmene, výskyt dřevokazných hub včetně plodnic

Foto 4: jabloň domácí – 9 s proschlou korunou

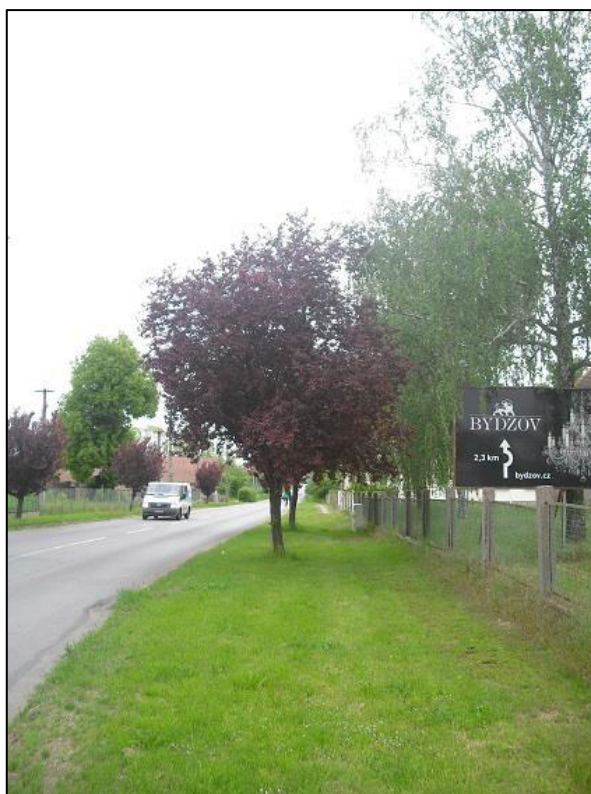
Foto 5: sakury ozdobné – 10, 11 na pravé straně komunikace ve směru staničení

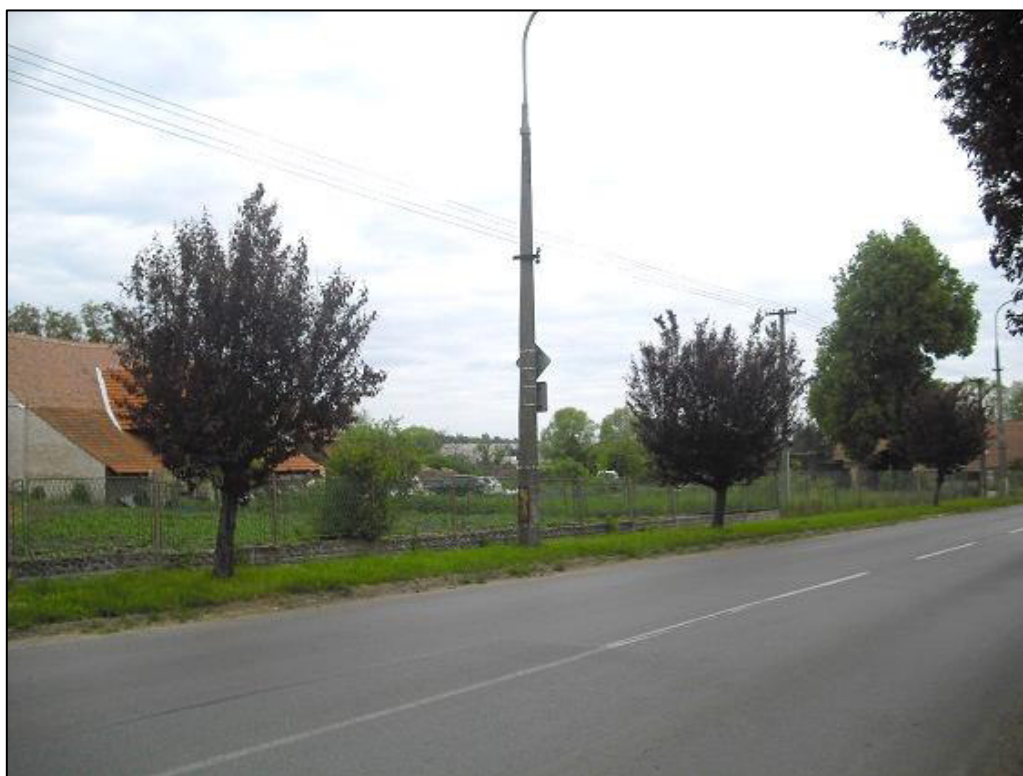
Foto 6: sakury ozdobné na levé straně komunikace ve směru staničení před mostem ev.č. 327-018

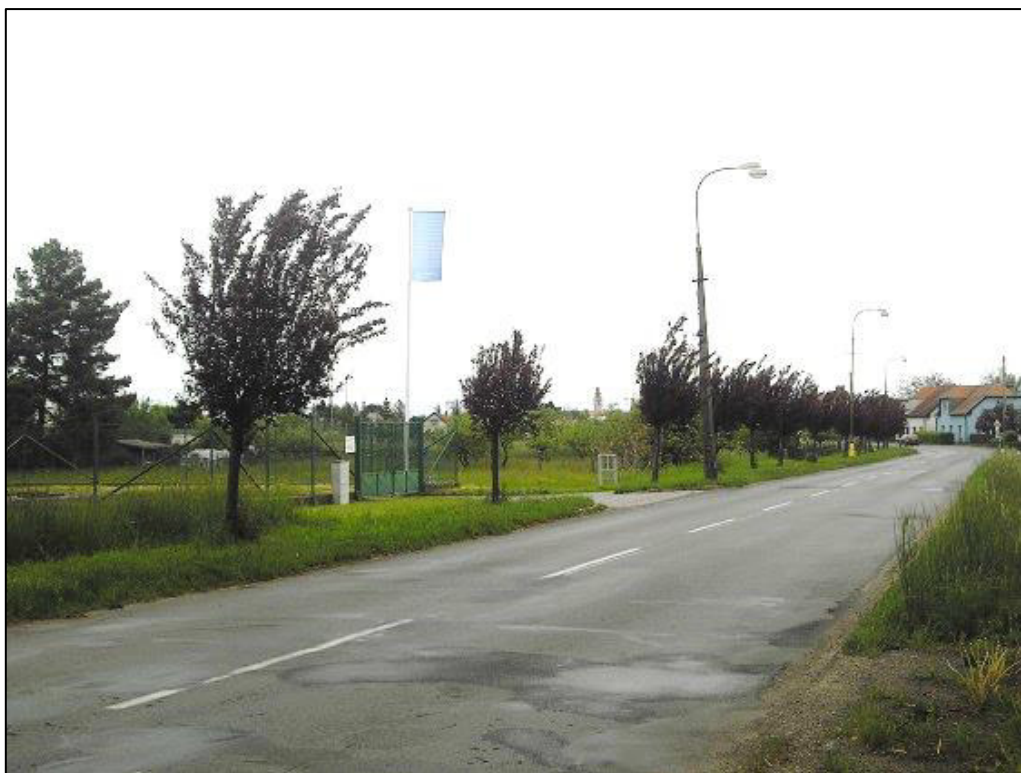
Vzhledem k rozsahu stavby se předpokládá kácení většiny dřevin tvořící v hodnoceném úseku levostrannou alej sakury ozdobné. Jedná se vesměs o dřeviny se zhoršeným zdravotním stavem, nicméně tvoří dominantní prvek mezi doprovodnou zelení podél komunikace. Z toho důvodu je třeba zvážit možnost výsadby nových dřevin v rámci vegetačních úprav silnice a cyklostezky.

Foto 7: jednodruhová alej tvořená sakurami ozdobnými po levé straně komunikace ve směru staničení

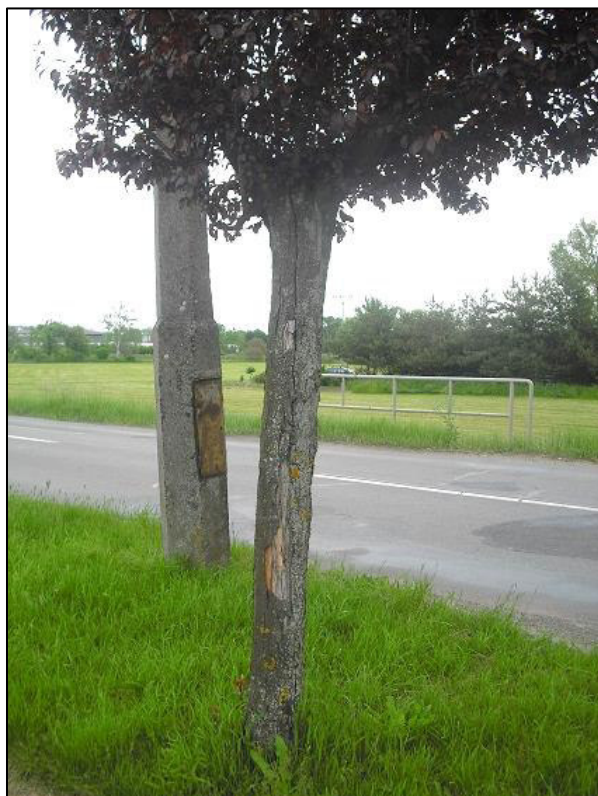
19	0,927	Sakura ozdobná	<i>Prunus serrulata</i>	47	3-4	Prasklina na kmeni, zmlazení u paty kmene, výskyt dřevokazných hub včetně plodnic
20	0,942	Sakura ozdobná	<i>Prunus serrulata</i>	56	3-4	Odlupující se kůra, výskyt dřevokazných hub včetně plodnic
21	0,953	Sakura ozdobná	<i>Prunus serrulata</i>	52	3-4	Odlupující se kůra, výskyt dřevokazných hub včetně plodnic
22	0,962	Sakura ozdobná	<i>Prunus serrulata</i>	57	3-4	Odlupující se kůra, výskyt dřevokazných hub včetně plodnic, zmlazení u paty kmene
23	0,972	Sakura ozdobná	<i>Prunus serrulata</i>	57	3-4	Odlupující se kůra, výskyt dřevokazných hub včetně plodnic
24	0,985	Sakura ozdobná	<i>Prunus serrulata</i>	53	3-4	Odlupující se kůra, výskyt dřevokazných hub včetně

Foto 8: odlupující se kůra na kmeni – sakura – 23

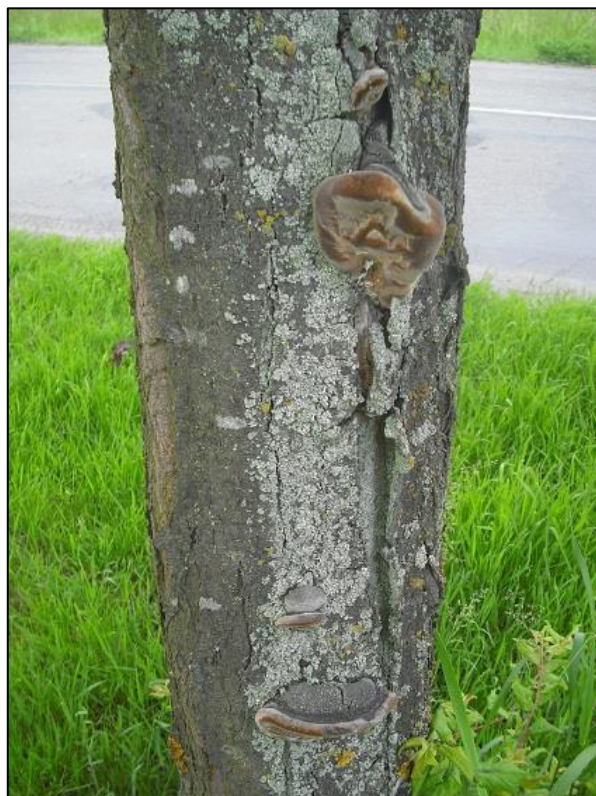
Foto 9: prasklina, plodnice houby na kmeni
