Odborný zoologický posudek

výskytu obecně a zvláště chráněných synantropních druhů obratlovců

na objektu budovy Domova mládeže, Denisova ul. č. p. 212, 506 01 Jičín

zpracoval: Mgr. Libor Praus, Ph.D.

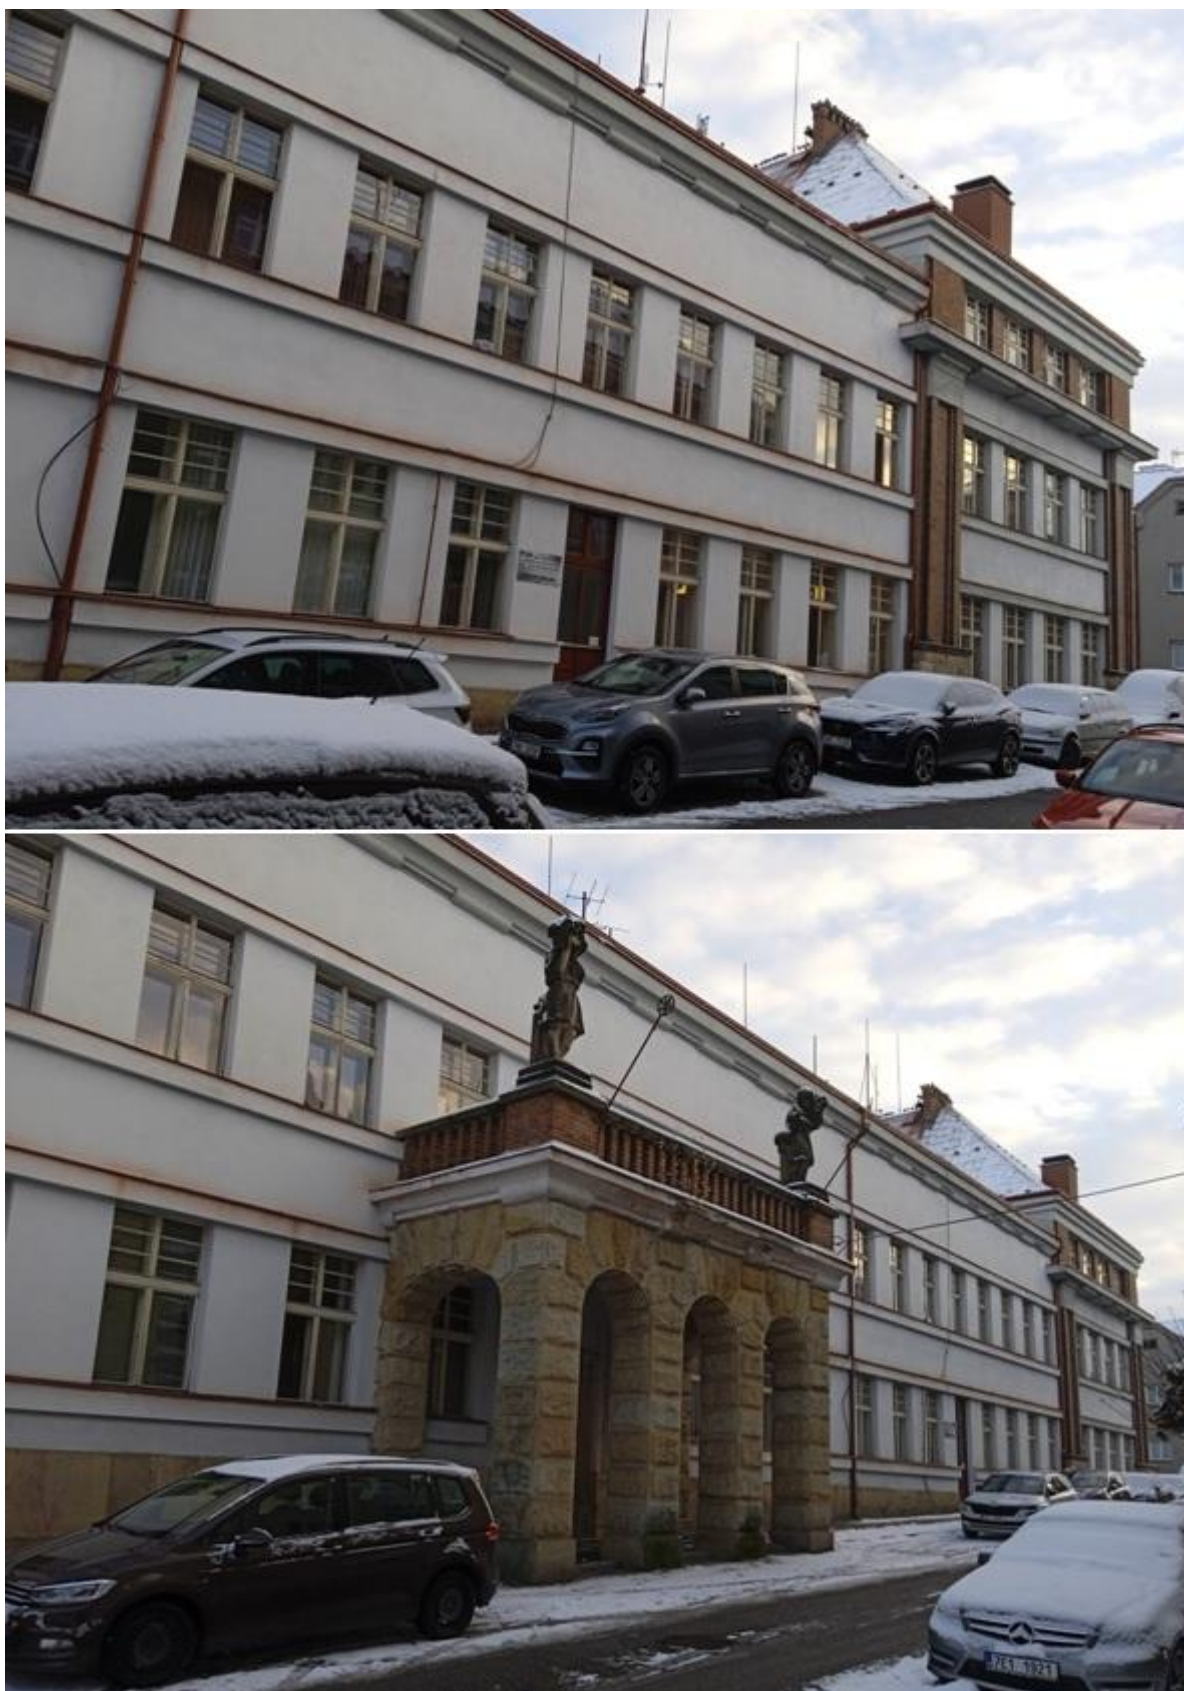
č. 1: Pohledy na jižní fasádu Domova mládeže Jičín z Denisovy ulice, 30. 11. 2023.

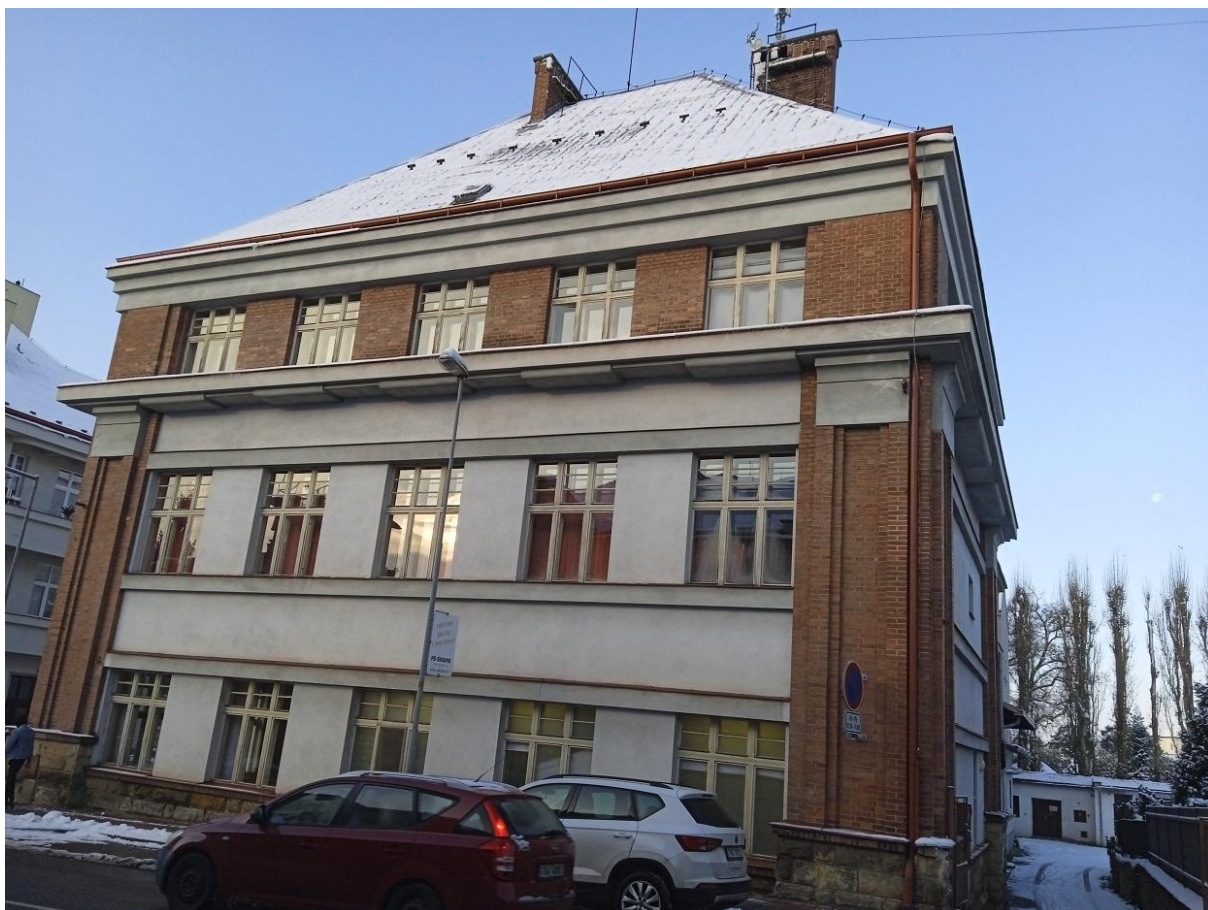
č. 2: Pohled na východní fasádu Domova mládeže Jičín z ulice Českých bratří, 30. 11. 2023.

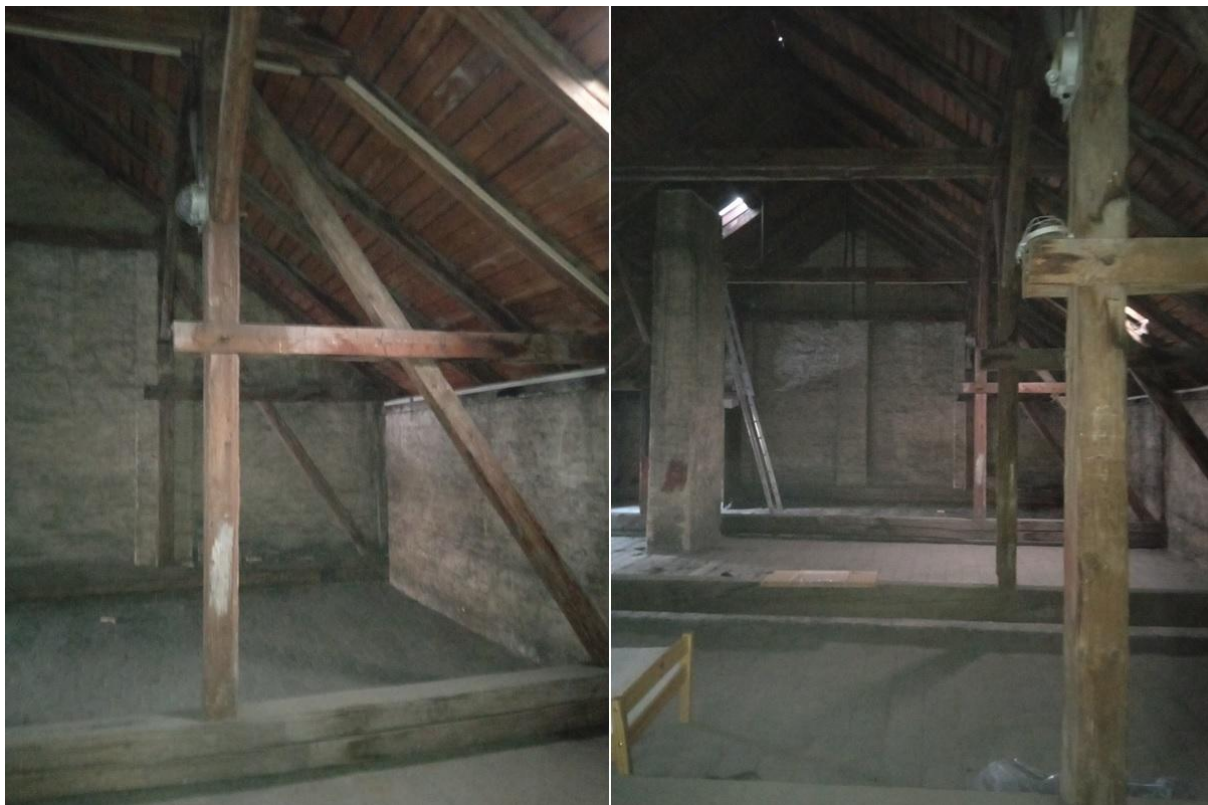
- Při zoologickém průzkumu dne 30. 11. 2023 **nebyly** na objektu Domova mládeže **doloženy pobytové stopy výskytu zvláště ani obecně chráněných druhů živočichů** (§ 50 odst. 1 a 2 zákona č. 114/1992 Sb., o ochraně přírody a krajiny, ve znění pozdějších předpisů).
- Při kontrole půdy nebyly nalezeny žádné známky hnízdění rorýse obecného (*Apus apus*) ani jiných zvláště či obecně chráněných druhů ptáků a jinde na stěnách objektu nejsou přítomny dostatečně prostorné přístupné dutiny využitelné ke hnízdění.
- Výskyt netopýrů nebyl potvrzen nálezem pobytových stop (trus, špinavá omítka), ani akusticky při použití ultrazvukového detektoru.

č. 3: Půdní prostor v západní části objektu, 30. 11. 2023.

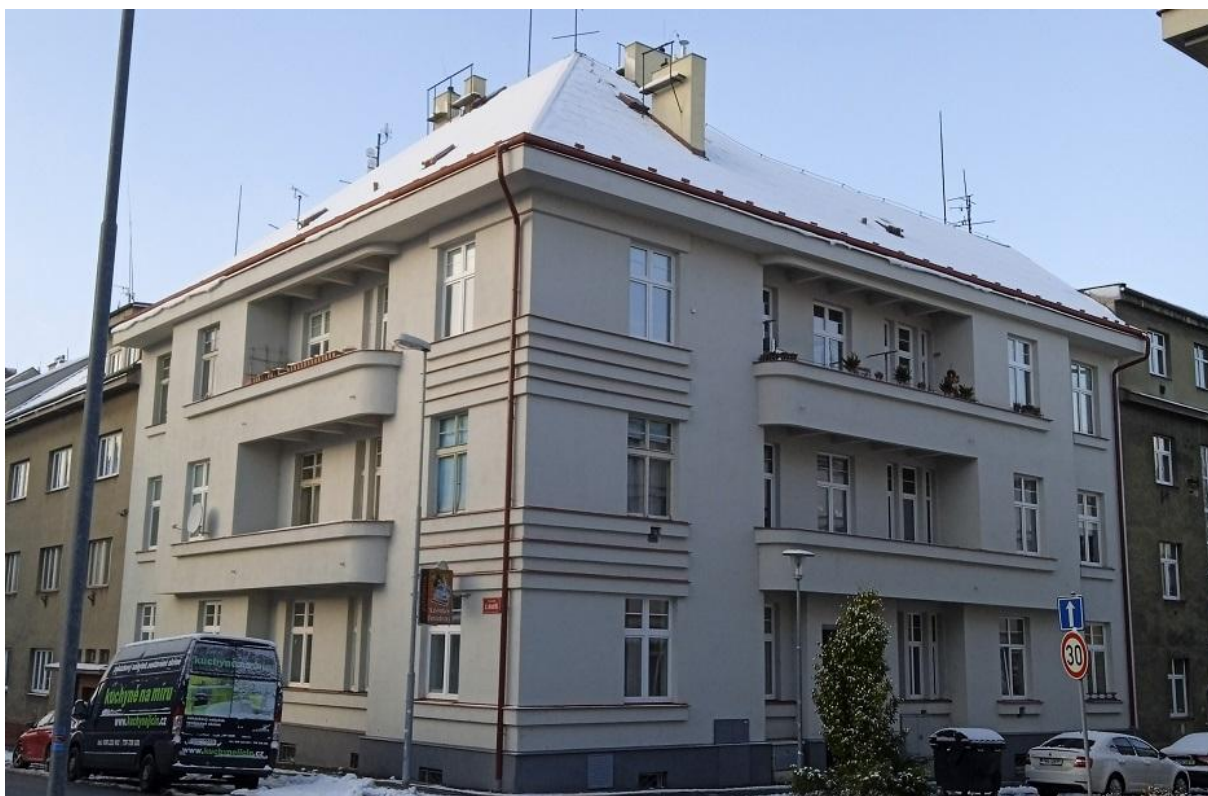
č. 4: Nedávno rekonstruovaná protilehlá budova Denisova č. p. 427, na které bylo v roce 2011 prokázáno hnízdění 2–10 párů rorýse obecného (*Apus apus*).

- Na protější budově Denisova č. p. 427 (obr. 4) a na domech v sousední ulici Českých bratří (č. p. 649, 666, 668, 719, 720) byla v roce 2011 registrována hnízdiště rorýse obecného. Na některých budovách od té doby proběhly rekonstrukce, které mohly dřívější hnízdní dutiny znepřístupnit.
- Z tohoto důvodu jako kompenzační opatření nedostatku hnízdních možností pro rorýse obecného i úkrytů pro netopýry na okolních budovách **požadují instalovat do zateplení na severních stěnách** (obr. 5) aspoň **šestnáct oddělených hnízdních komor** pro rorýse obecného (například čtyři čtyřkomorové budky).
- A dále **do zateplení západní štítové stěny** (obr. 6) umístit minimálně **čtyři neprůlezové budky pro netopýry**.

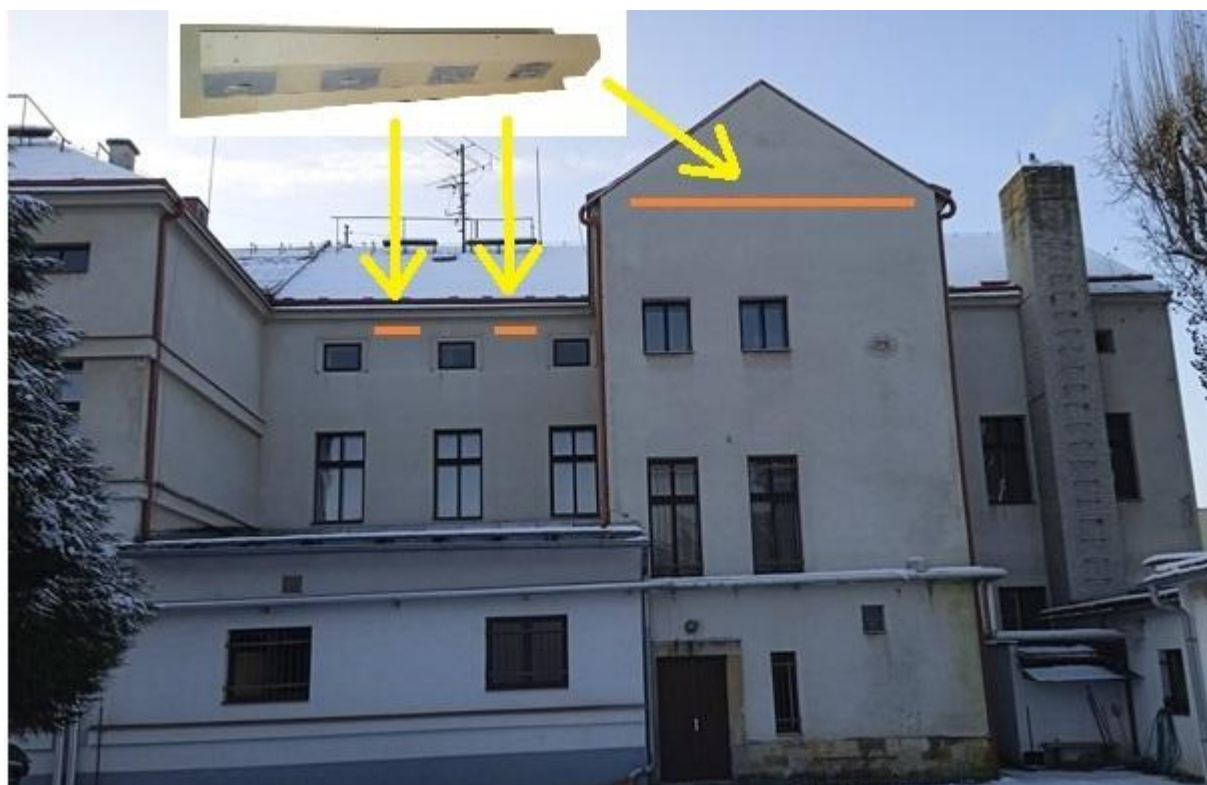
č. 5: Vhodná místa na severních stěnách objektu k instalaci budek pro rorýse do kontaktního zateplení.

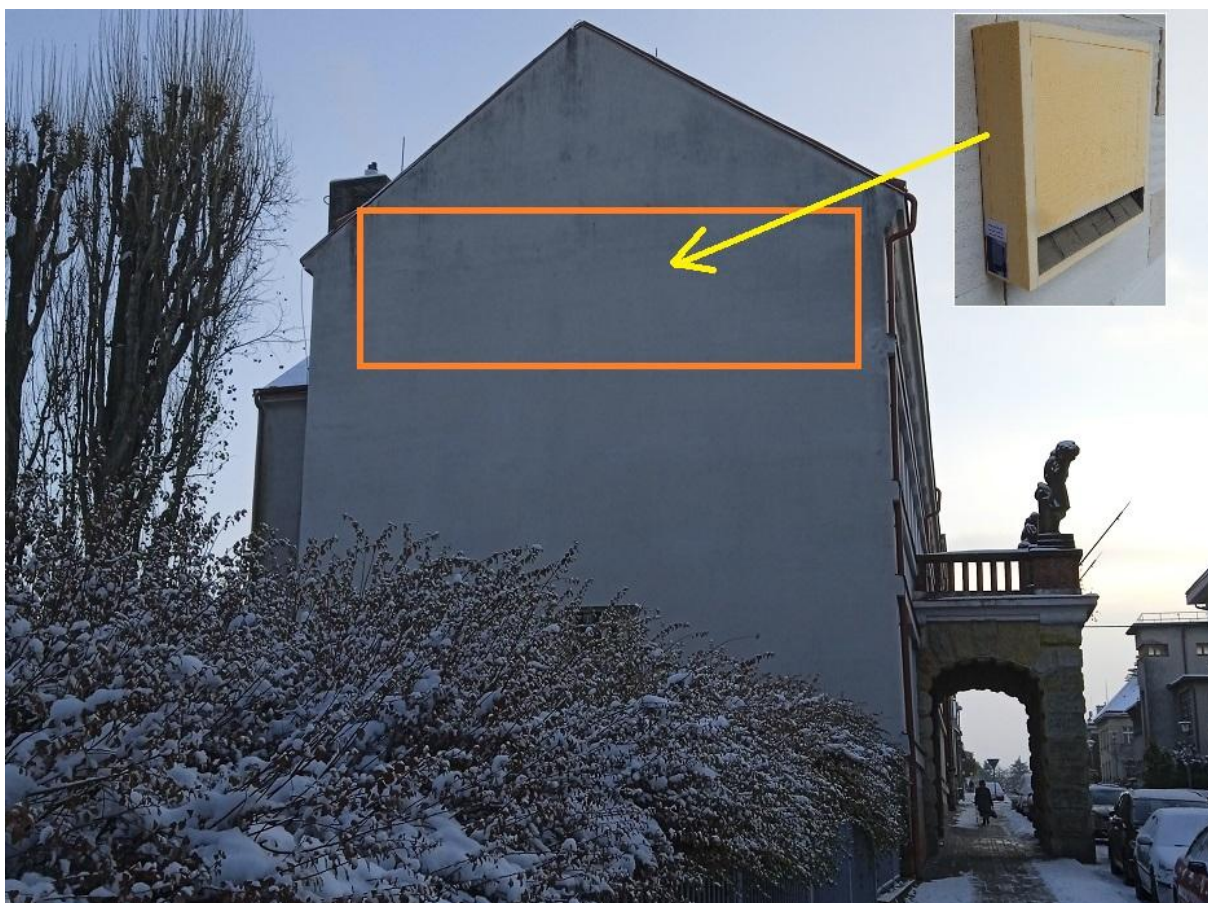
č. 6: Vhodná místa na západní štítové stěně k umístění čtyř neprůlezových budek pro netopýry do kontaktního zateplení.
