-	-	
OBJEDNATEL: KRÁLOVÉHRADECKÝ KRAJ, PIVOVARSKÉ NÁMĚSTÍ 1245, 500 03 HRADEC KRÁLOVÉ					
KRAJ: KRÁLOVÉHRADECKÝ		ORP: TRUTNOV	KATASTR: PILNÍKOV I, PILNÍKOV II		
STAVBA: MOST EV.Č. 29932-2 PILNÍKOV ČÁST : PODKLADY				FORMÁT	A4
				DATUM	LEDEN 2016
				STUPEŇ	DSP+PDPS
				ČÍSLO ZAK.	2015534
				MĚŘÍTKO	-
				PŘÍLOHA: INŽENÝRSKOGEOLOGICKÝ PRŮZKUM

**Inženýrskogeologický průzkum
v místě mostu ev. č. 29932-2 v Pilníkově
(kraj Královéhradecký)**

A. ZPRÁVA

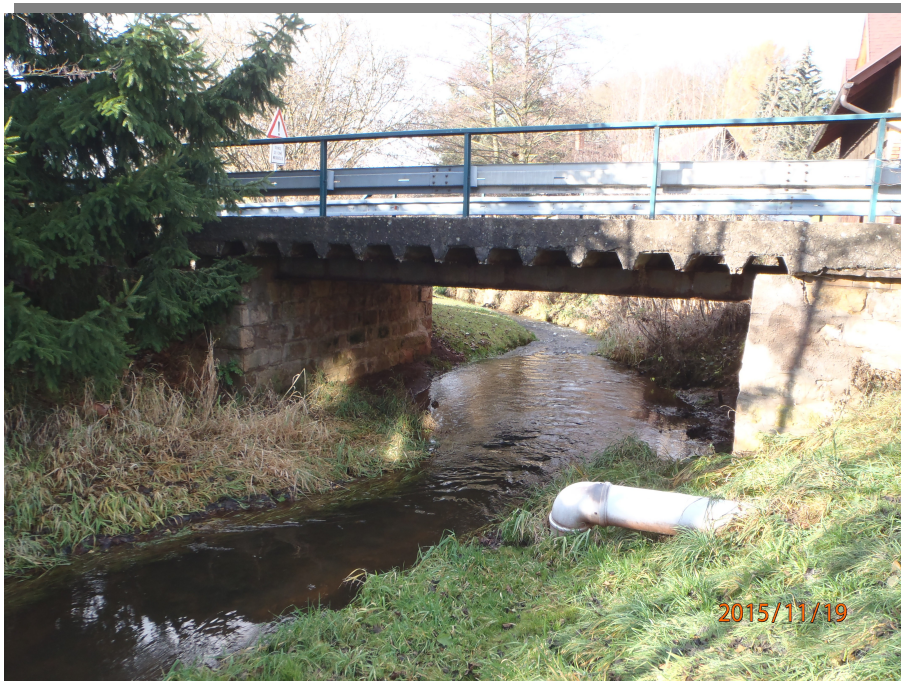
FOTO 1 - Pohled na most z JV (Žabka, listopad 2015)

Stávající silniční most (foto 1) je dlouhý okolo 16,00 m, široký asi 6,00 m a vysoký cca 4,00 m. Silnice je v jeho okolí vedena na násypu o výšce okolo 1,00 m. Nejbližší dům je vzdálen cca 5,00 m.

Příznaky svahové nestability v blízkosti mostu pozorovány nebyly.

Hladina vody v potoce se v místě mostu v době průzkumu nacházela asi 2,75 m pod povrchem komunikace, tj. v úrovni kóty okolo 351,95 m n. m. Vody zde teklo cca 20 cm.

Dno koryta je pokryto kameny a balvany pevných hornin.

Základové poměry na lokalitě jsou složité, podzemní a povrchová voda budou komplikovat zakládání. Nový most doporučujeme založit hloubkově, případně na hutněném polštáři. Očekávané charakteristiky fluvialních štěrků a hornin podložního masivu uvádíme v následující tabulce č. 4.

Nový most doporučujeme založit na pilotách či hutněném polštáři.

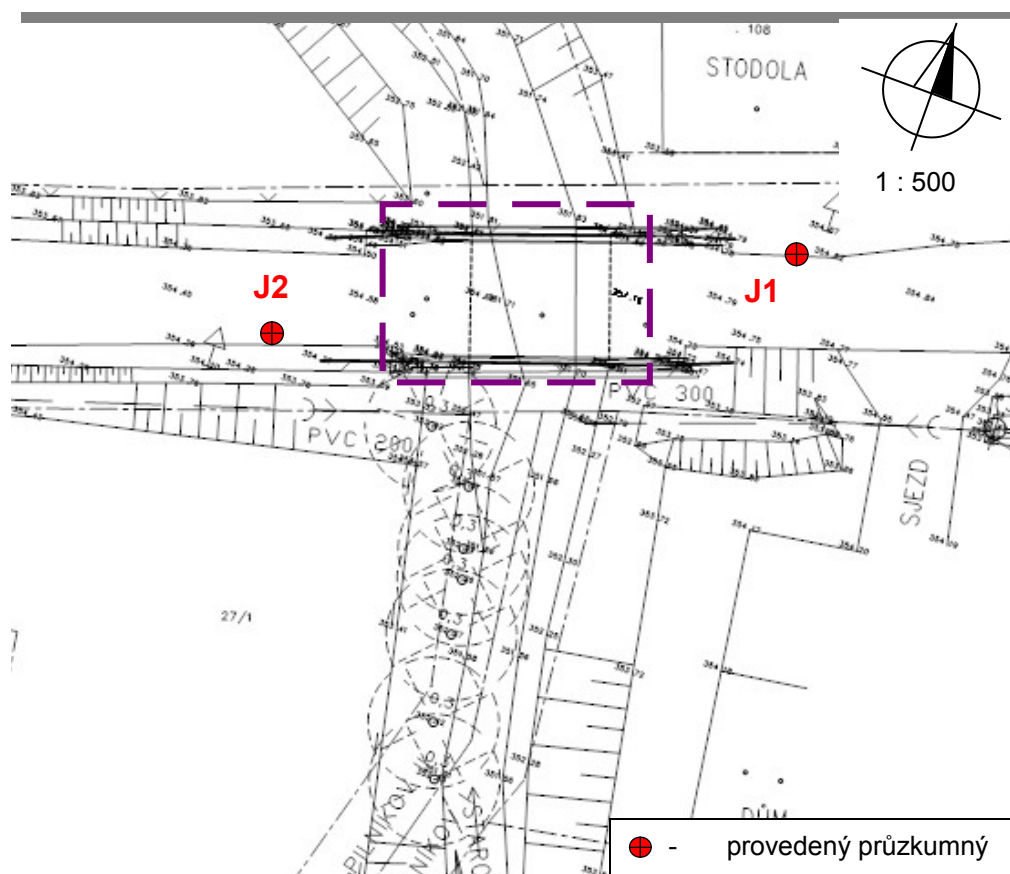
Obrázek 3 – Podrobná situace v měřítku 1 : 500

Základní údaje o provedených vrtech uvádíme v tabulce č. 1, jejich umístění je vyznačeno v podrobné situaci na obrázku 3.

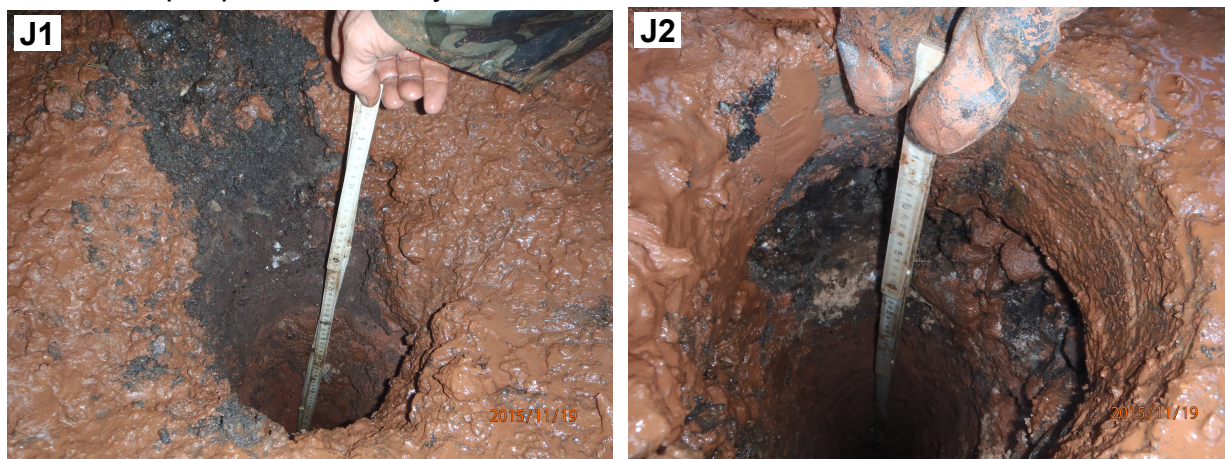
FOTO 2 - Ústí vrtů (Žabka, listopad 2015)

Z výsledků provedených prací plyne, že vozovka v okolí mostu je tvořena asfaltem o mocnosti okolo 10 cm. Pod asfaltem se nachází ulehlý hrubý špatně zrněný štěrk mocný cca 30 cm (foto 2). Násyp pod štěrkem tvoří částečně konsolidované a konsolidované jíly se střední plasticitou.

Dle ČSN 73 6133 jsou štěrky v podloží asfaltu pro pozemní komunikace podmíněčně vhodné, jíly se střední plasticitou jsou podmíněčně vhodné do násypu a nevhodné pro podloží vozovky.

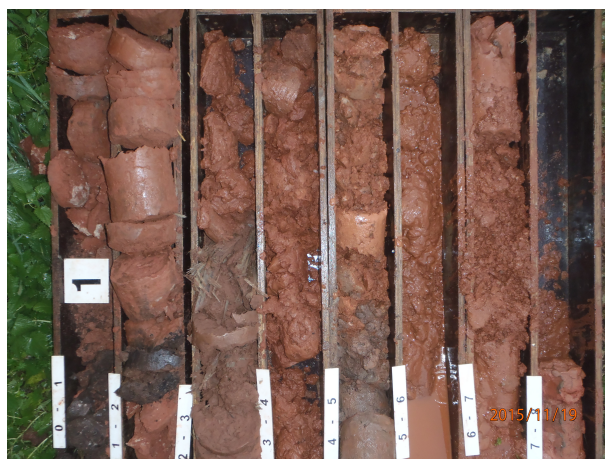
J1

ČSN 73 6133	ČSN EN ISO 14688
0,00 – 0,30 m	navážka – štěrk špatně zrněný, šedý, hrubý, skelet tvoří úlomky pevných hornin do 20 cm (80 %), středně ulehlý – <i>částečně konsolidovaná</i>	GPY/třída I. Gr
0,30 – 2,40	navážka – jíl se střední plasticitou, hnědočervený, na bázi hnědý, tuhý až pevný, s ojedinělými valouny převážně křemene do 10 cm, na bázi dřevo – <i>konsolidovaná</i>	CIY/třída I. cISi
2,40 – 4,30	jíl písčité , hnědočervený, tuhý až měkký – <i>fluviální</i>	CS/třída I. saCI
4,30 – 6,80	štěrk jílovitý , hnědočervený, hrubý, skelet tvoří valouny převážně křemene do 5 cm (50 %), měkký až kašovitý, vodou nasycený – <i>fluviální</i>	GC/třída I. cIGr
6,80 – 7,20	aleuropelit , hnědočervený, zcela zvětralý na pevný jíl se střední plasticitou, vlhký – <i>kvartér</i>	CI/třída I. cISi

Hladina podzemní vody naražena v hloubce 2,60 m
po odvrtání v hloubce 2,90 m

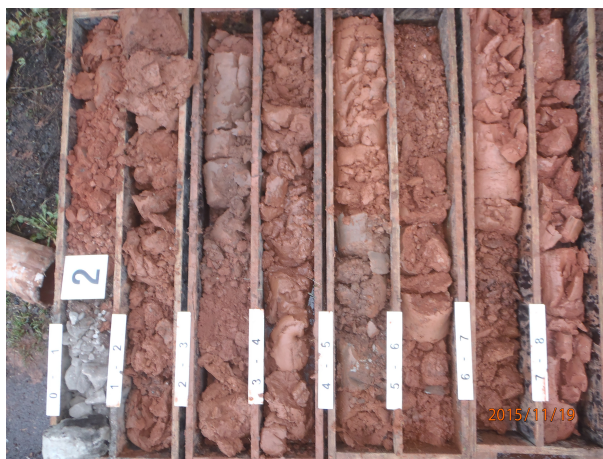
J2

3,80 – 6,50 **štěrk jílovitý**, místy písčité, hnědý a hnědočervený, střední, skelet tvoří valouny převážně křemene do 3 cm (50 %), ojediněle do 10 cm, měkký až kašovité, vodou nasycený – *fluviální*

7,30 – **8,00** **aleuropelit**, hnědočervený, velmi zvětralý, rozpukaný, úlomkovitě a střípkovitě rozpadavý, s nízkou pevností, suchý – *perm*

Hladina podzemní vody naražena v hloubce 3,50 m
po odvrtání v hloubce 1,70 m

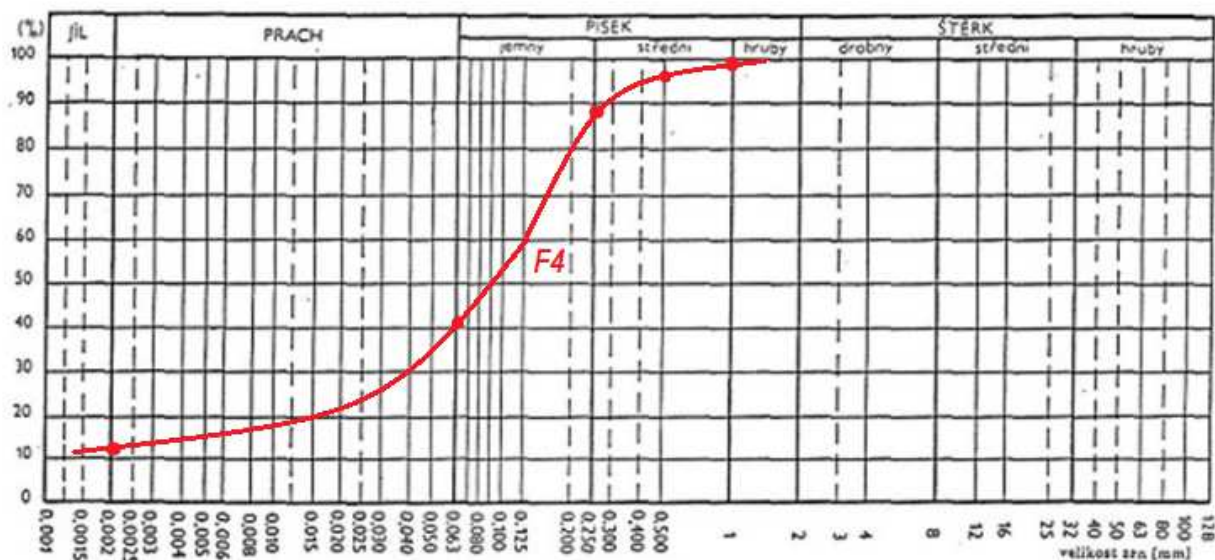
c) křivka zrnitosti vzorku č. 263/15

Sonda, hloubka vzorek č.	W (%)	W _L (%)	W _P (%)	I _P (%)	I _c (1)	Zatřídění dle ČSN 73 6133	Zatřídění dle ČSN EN 14688-1
vzorek č. 263/2015	25,8	36,2	22,9	13,3	0,78	F4 (CS)	saCl

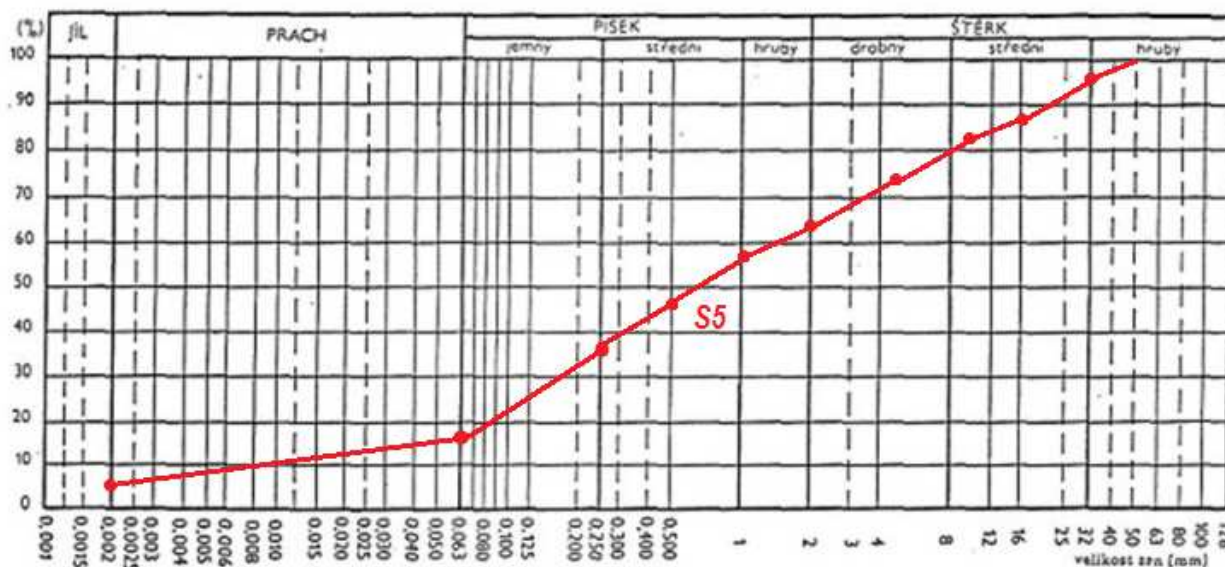
c) křivka zrnitosti vzorku č. 264/2015

Sonda, hloubka vzorek č.	W (%)	W _L (%)	W _P (%)	I _P (%)	I _c (1)	Zatřídění dle ČSN 73 6133	Zatřídění dle ČSN EN 14688-1
vzorek č. 264/2015	11,8	31,0	10,6	20,4	0,94	S5 (SC)	clSa
