## TECHNICKÁ ZPRÁVA

### Oprava skladby střešní konstrukce na pavilonu A

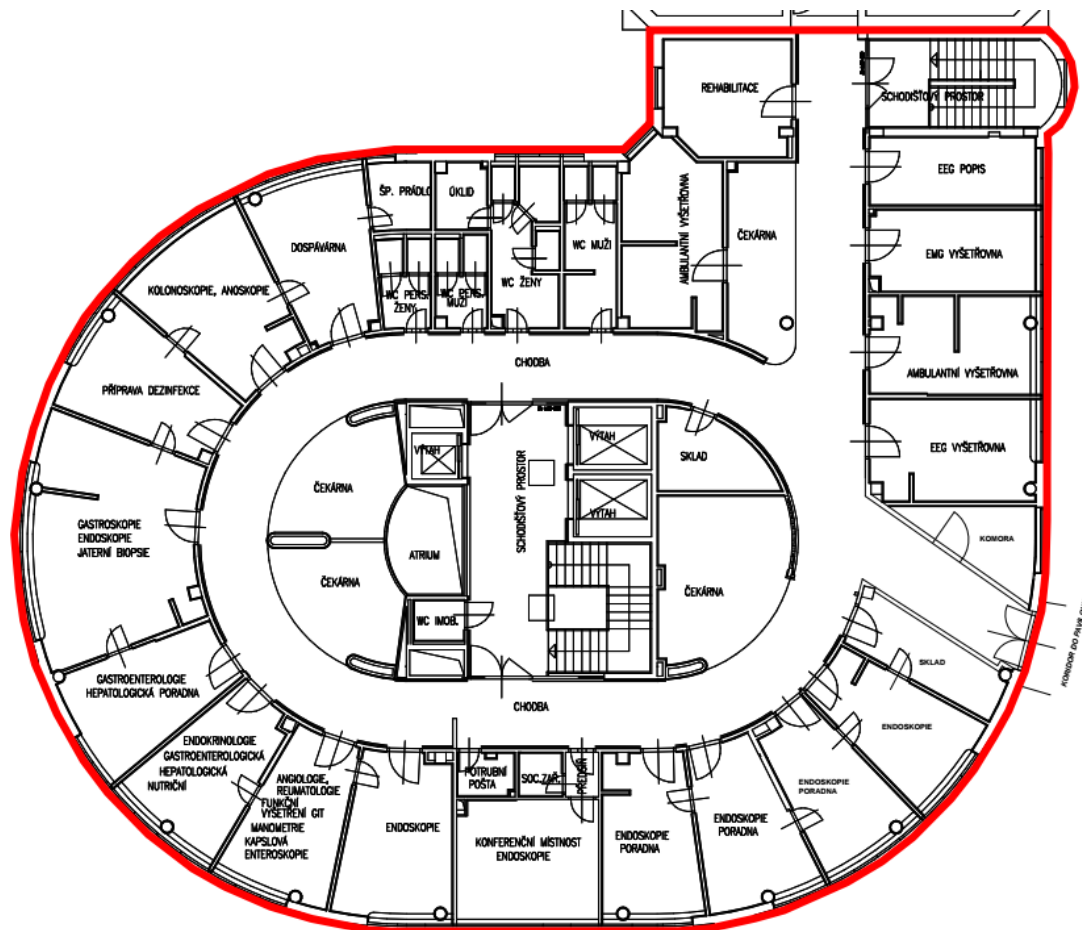
- Rozsah dotčených ploch – Pavilon A – střecha nad 4NP
