AKCE:		ČÍSLO ZAKÁZKY:	18-009-A
<b>III/3195 Kameničná - Jaroslav</b>		DATUM:	05 / 2019
		REVIZE:	<b>00</b>
ČÍSLO OBJEKTU:	NÁZEV OBJEKTU:	STUPEŇ PD:	PARÉ:
<b>F.3</b>	<b>Dendrologický průzkum</b>	<b>DSP / PDPS</b>

# III/3195 Kameničná - Jaroslav

## Dendrologický průzkum

### Technická zpráva

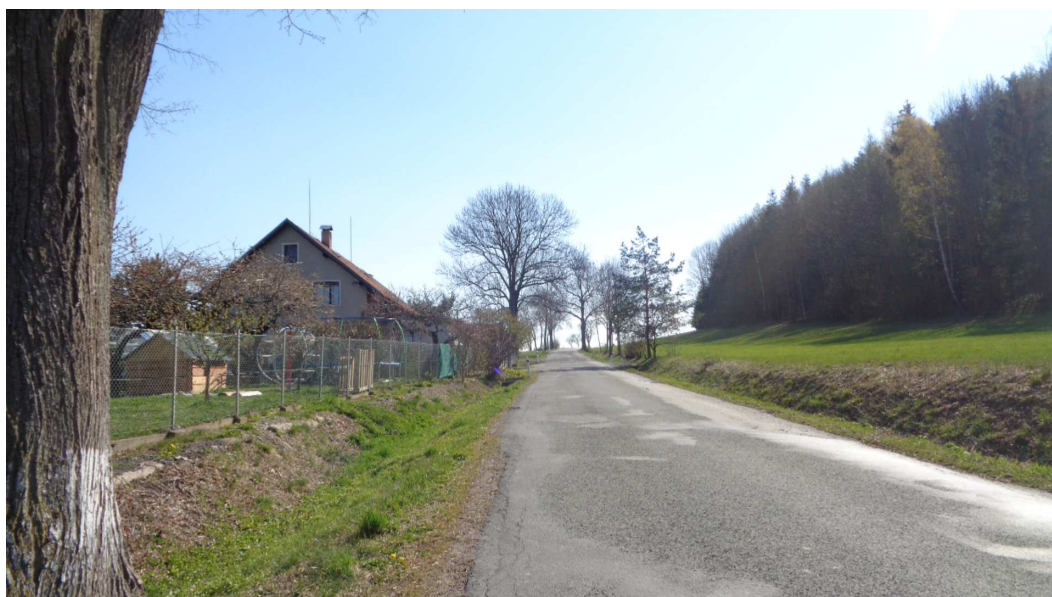
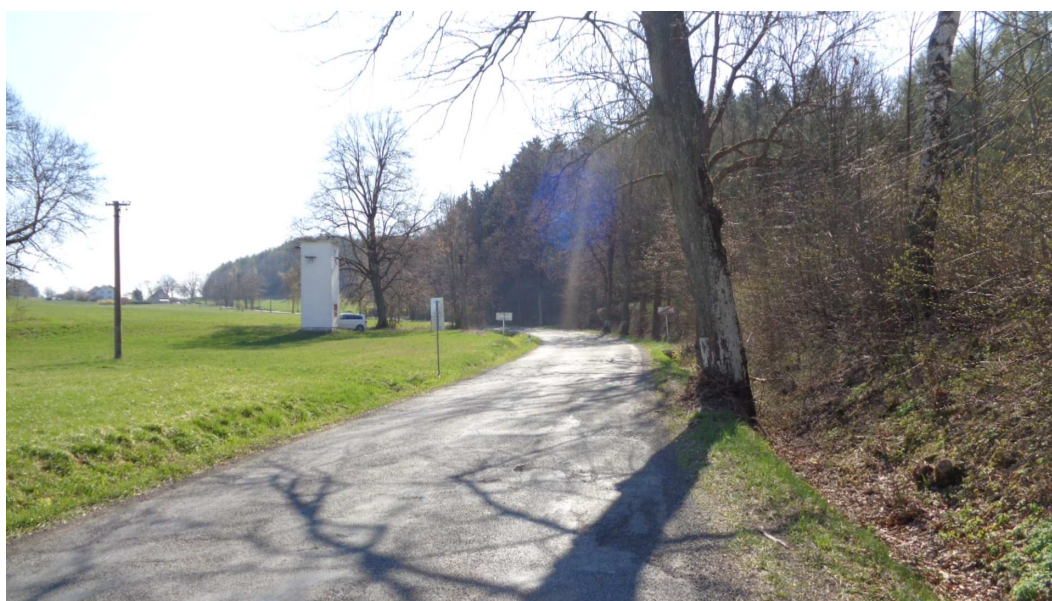
První úsek silnice km 0,00-1,50 se nachází od křižovatky v obci Kameničná po zástavbu domů v obci Slatina nad Zdobnicí. V tomto úseku se jedná o čísla 1-40. Jedná se zejména o několik solitérních dřevin a menších skupin, druhově jsou to hlavně jasany ztepilé (*Fraxinus excelsior*), břízy (*Betula pendula*), lípy velkolisté (*Tilia platyphyllos*), javory mléče (*Acer platanoides*) i kleny (*Acer pseudoplatanus*). Jedná se o dospívající a dospělé mohutné stromy, často rostoucí v krajnici. Mohutné stromy v krajnici mají často ubývajících vitalitu, řadu defektů, jako jsou suché větve a poranění. Dospívající dřeviny jsou většinou v relativně dobrém stavu. Často se jedná o samovolně vzniklé dřeviny i pařezové výmladky.

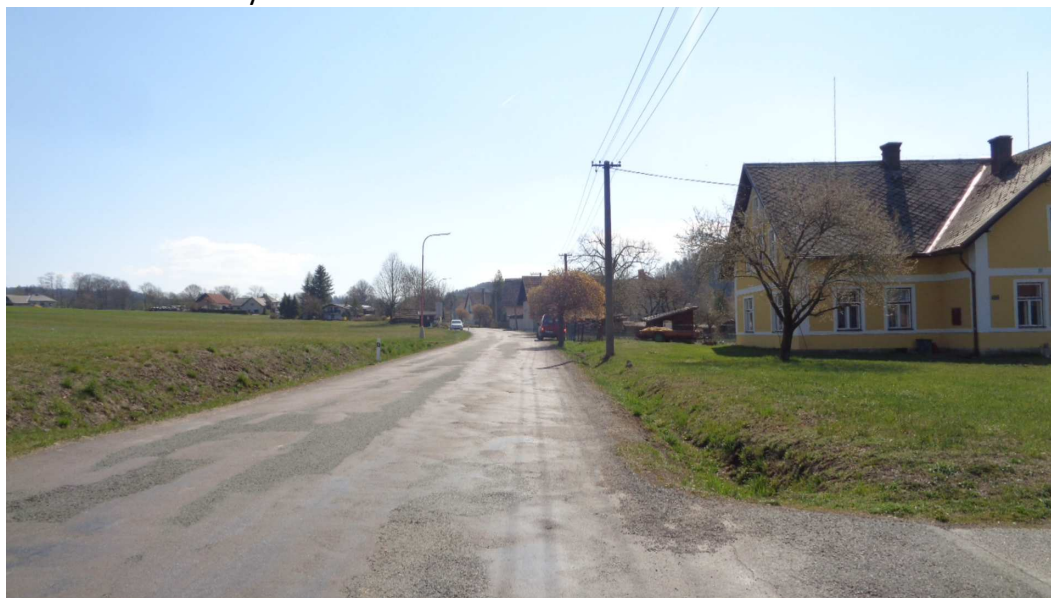
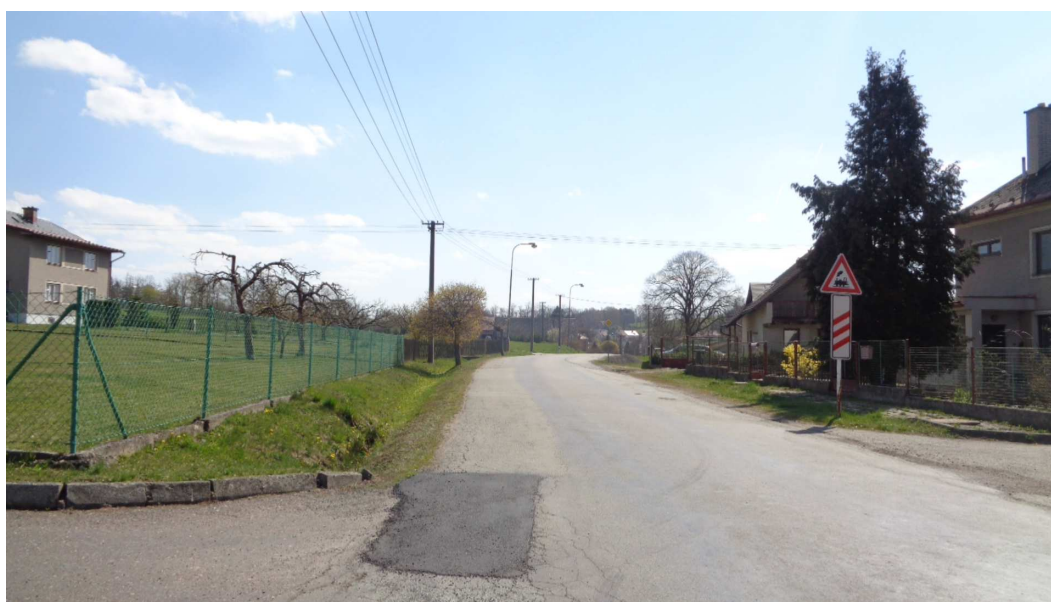
Druhý úsek se nachází v průtahu obcí Slatina nad Zdobnicí. Jedná se o km 1,50-4,80, dřeviny 41-62. V tomto dlouhém úseku bylo zhodnoceno pouze několik málo dřevin, které rostou v krajnici či hned na okraji příkopu. Jedná o rozpadlé stromořadí kulovitých starých javorů mlčů (*Acer platanoides* Globosum). Tyto dřeviny jsou rozptýleny po solitérách nebo po několika jedincích na dlouhém úseku v obci. Javory mají obvykle ubývající vitalitu, množství defektů v koruně, tedy zejména dutiny, hniloby a dřevokazné houby. Jsou zde i zcela mrtvé dřeviny.

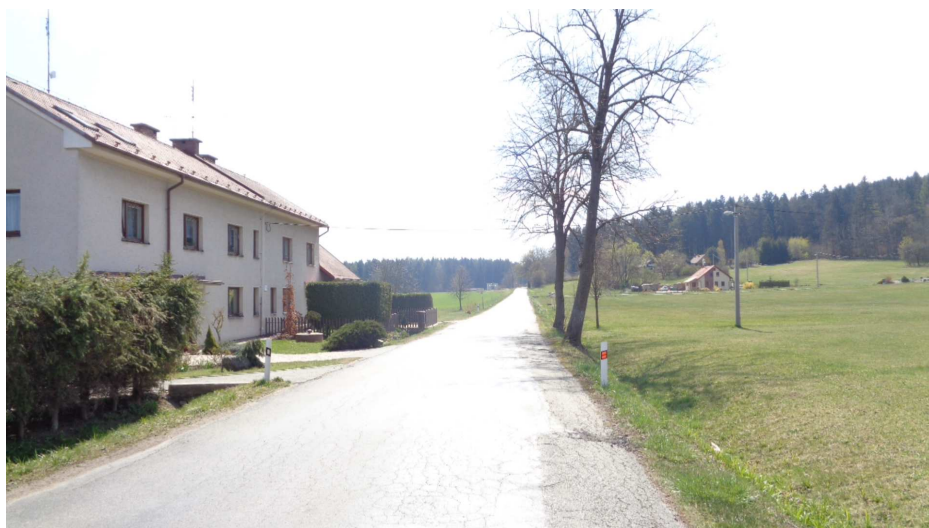
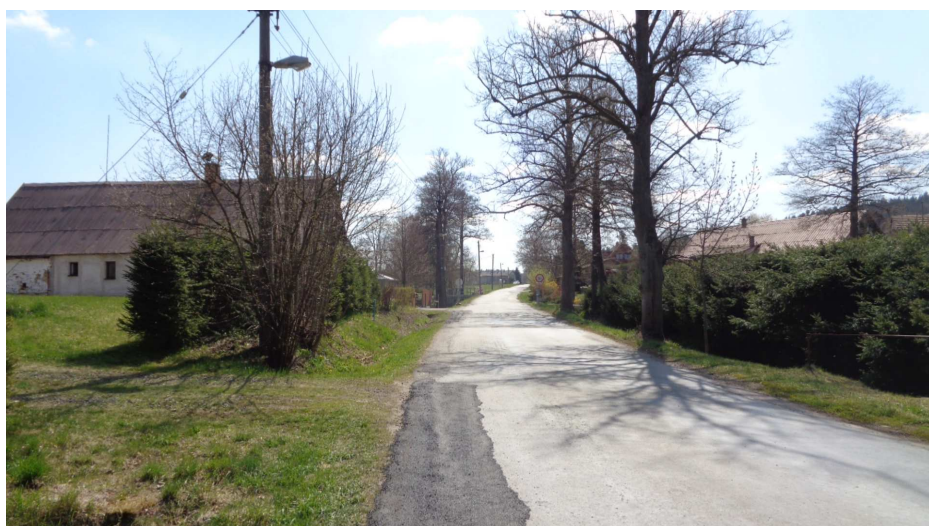
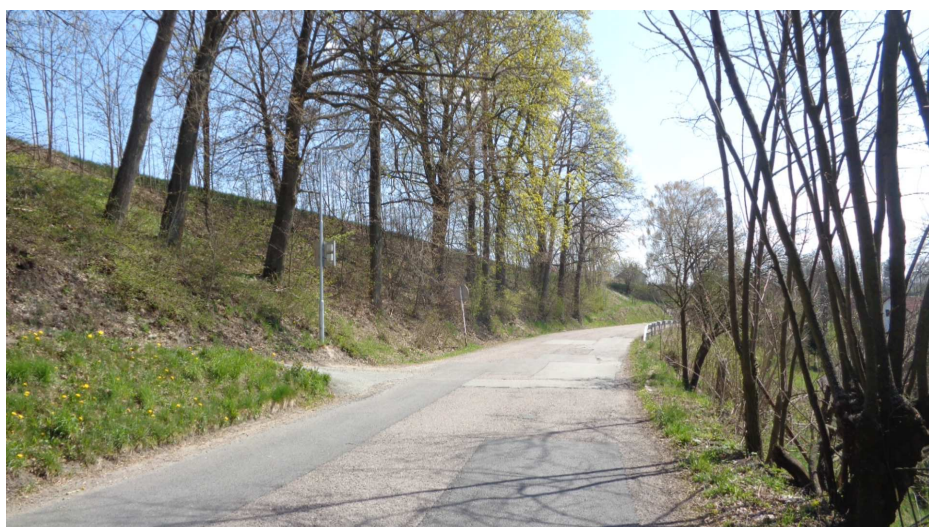
Třetím úsekem je průjezd lesem, km 4,80-5,90, kde nebude silnice řešena. Čtvrtý úsek km 5,90-11,60 je průjezd obcí Javornice. Jedná se o velmi dlouhý úsek, kde byly zhodnoceny dřeviny 63-171. V tomto úseku se nachází rozmanité dřeviny. Jedná o mohutné solitérní lípy (*Tilia platyphyllos* i *cordata* i *euchlora*), jasany (*Fraxinus excelsior*), břízy (*Betula pendula*). Z mladších dřevin jsou to i jilmy (*Ulmus glabra*), jasany (*Fraxinus excelsior*), břízy (*Betula pendula*). Staré dřeviny často rostou v krajnici, mají rozličné zdravotní defekty. Mladší dřeviny jsou většinou v dobrém zdravotním stavu.

Nachází se zde také dvě větší skupiny. První, na km 9,4 , je tvořená mladými břízami a smrky, druhá na km 11,04 pak seřezanými hlavatými vrbami.
