Posouzení stavby
z hlediska výskytu obecně a zvláště chráněných
druhů živočichů:
**„Snížení energetické náročnosti budovy tělocvičny
SPŠ EI a IT v Dobrušce“**

červenec 2023

Předmět posouzení: Tělocvična SPŠ EI a IT
Čs. odboje 670
518 01 Dobruška

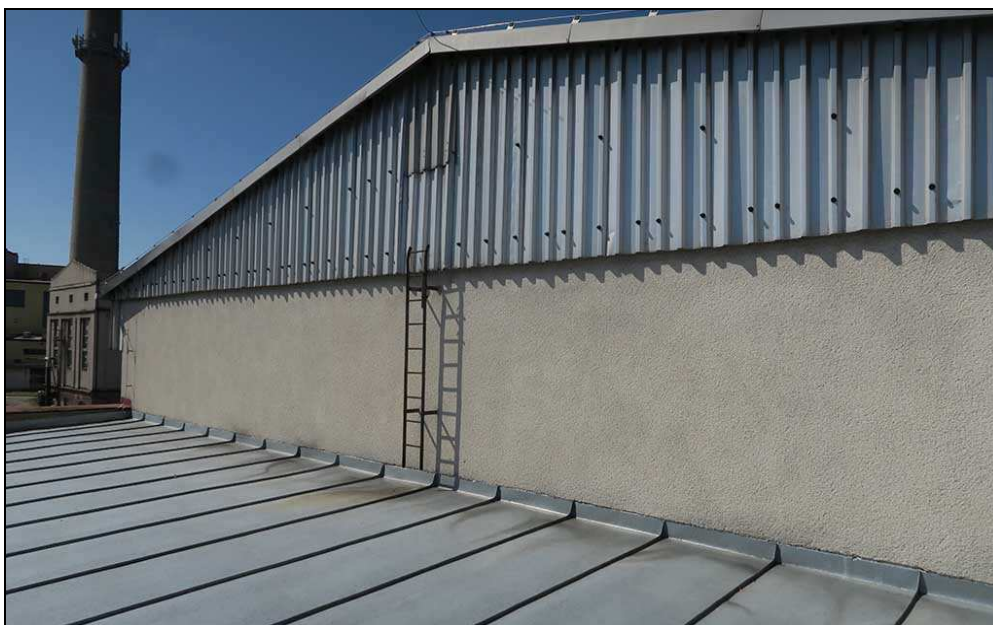
*Střecha
severový-
chodní pří-
stavby a
štíť tělo-
cvičny.*

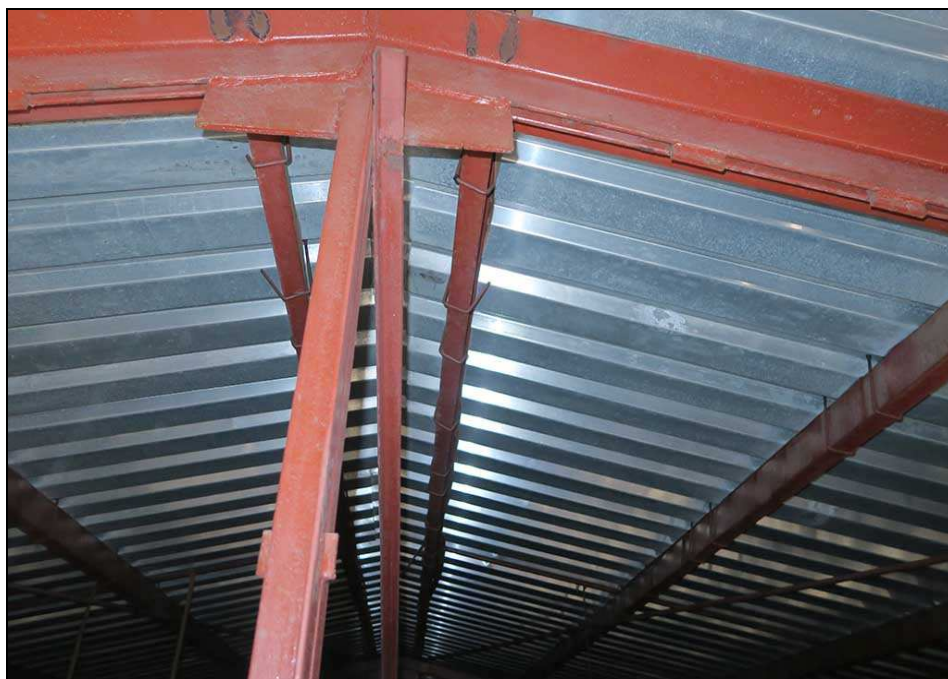
*Nástavbová
střecha tělo-
cvičny z trapé-
zových plechů.*

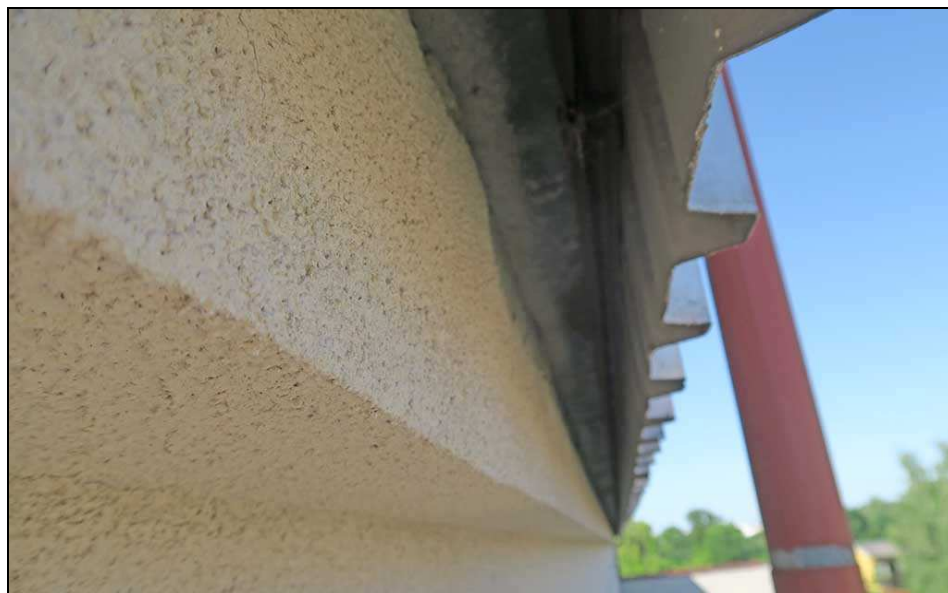
*Opláštění stře-
šní nástavby.*

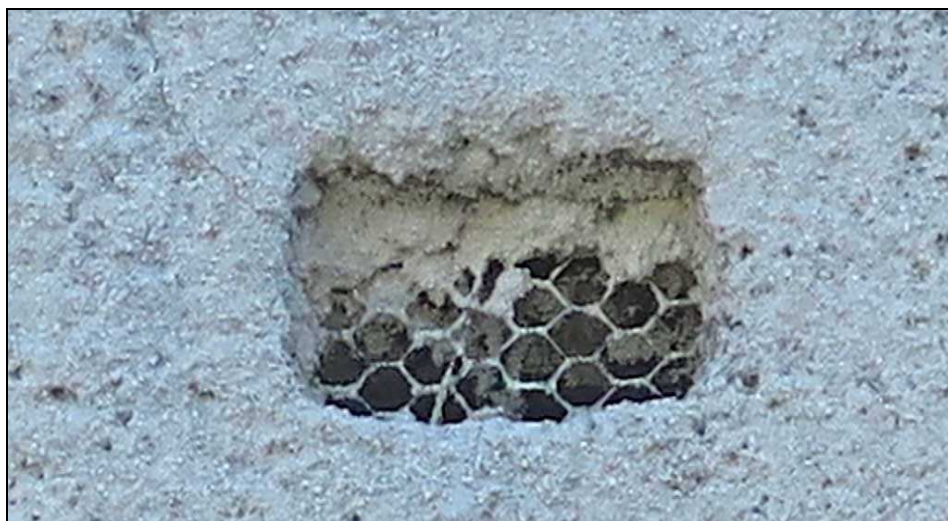
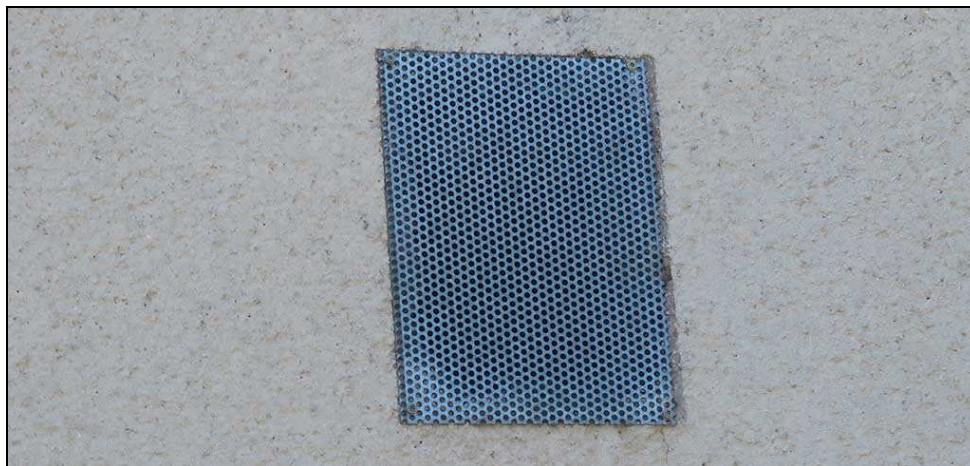
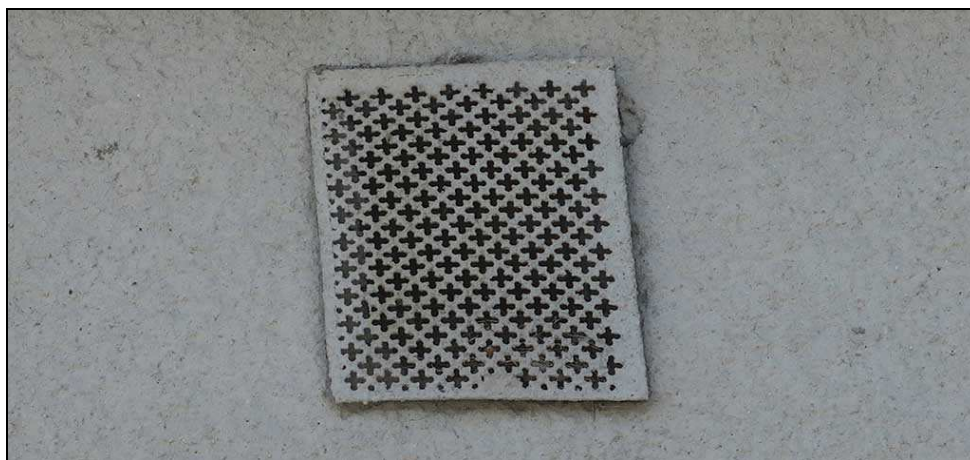
něné, doléhají k zděnému plášti budovy, jsou bez štěrbin. Na vnějších stěnách budovy je do obvodového pláště vyvedeno odvětrávání interiéru, které tvoří otvory bez výjimky dobře zakryté kovovými mřížkami (event. s vnitřní kovovou sítí).

*Ventilační otvo-
ry jsou v obvo-
dovém zdivu
utěsněny kovo-
vými mřížkami
různých typů.*
