AKCE:	ČÍSLO ZAKÁZKY:	19_029-A
II/567 Rtyně u viaduktu, rekonstrukce komunikace	DATUM:	05 / 2021
	REVIZE:	00
NÁZEV PŘÍLOHY:	STUPEŇ PD:	PARÉ:
TECHNICKÁ ZPRÁVA	DUSP/PDPS	
	FORMÁT:	A4
	MĚŘÍTKO:

1 ÚVOD

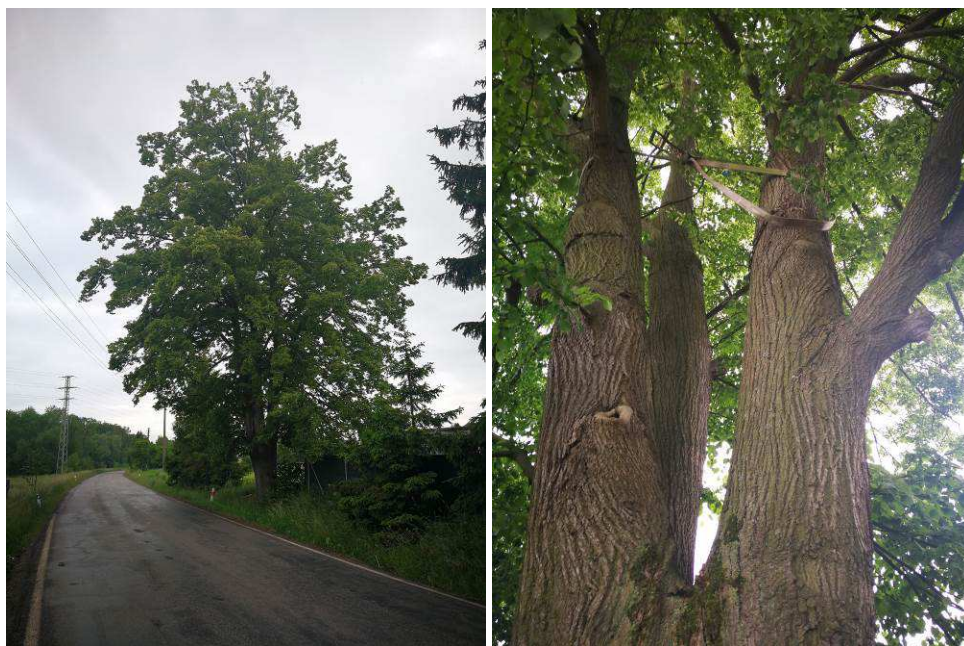
Lípa č.1

Dřevina č1. je mohutná lípa srdčitá, s řetězovou pevnou bezpečnostní vazbou, která je vrostlá do dřeviny. Pevnou vazbu, která je neodborně provedená, bohužel už nelze odstranit. Je možné nahradit dynamickou vazbu (kterou nyní tvoří jakési popruhy, též neodborně provedené), ošetřit strom zdravotním a redukčním řezem. Další kácenou dřevinou je jedle bílá, která je poslední dřevinou v živém plotu a je netvarovaná. V koruně má pouze proschnutí a bude odstraněna z důvodu stavby. Ostatní dřeviny budou ponechány v místě bez zásahu.

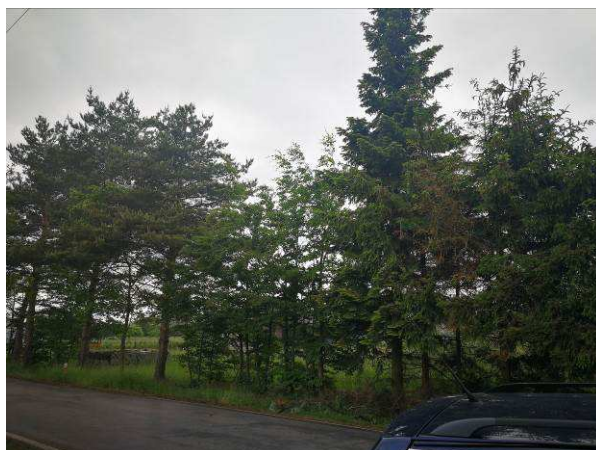
*jedle č.10 – kácení z důvodu stavby*

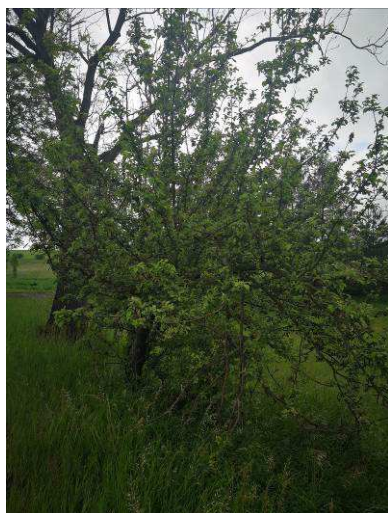
Jabloň č.13

Druhý úsek se nachází mezi 0,960 – 1,1km. Zde byly zhodnoceny dřeviny s č.13 – 18. Tyto dřeviny byly předem vytipovány projektantem ke kácení z důvodu stavební činnosti. Jedná se o jednu menší jabloň a přestárlé, solitérně rostoucí mohutné jasaný /*Fraxinus excelsior*/. Jeden jasan č.14 je téměř suchý, žijí pouze výmladky a je navržen k odstranění z důvodu zhoršeného zdravotního stavu. Ostatní jasaný mají v korunách suché větve, je pozorováno proschnutí v koruně. Často mají částečně odhalené kořeny a větší množství výmladků. Jasaný mají mírně ubývajícím vitalitu.
