Orientační inženýrsko-geologický průzkum
Parkovací dům Trutnov

ZÁVĚREČNÁ ZPRÁVA

Parkovací dům Trutnov

orientační inženýrsko-geologický průzkum

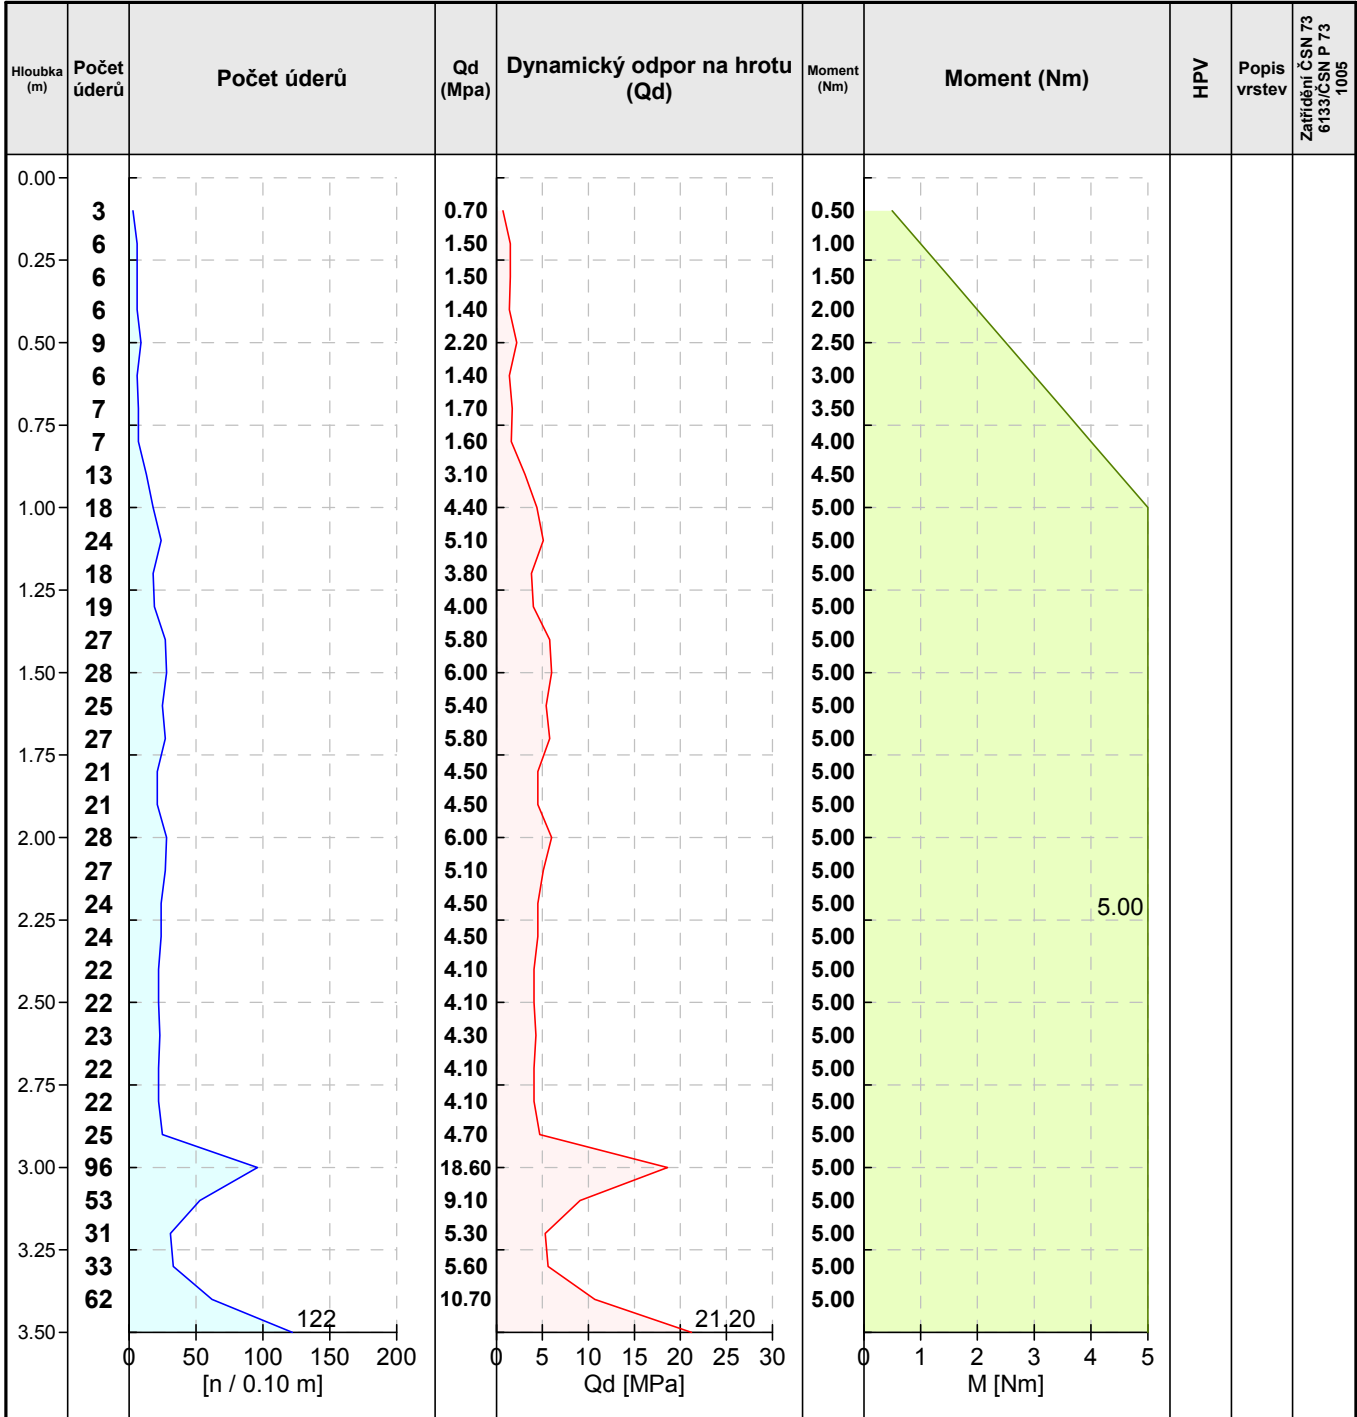
Sonda: P1

Dle zjištěného penetračního odporu v sondách P1 až P5 lze usuzovat, že v místě sond P3, P4 a P5 se na bázi penetračních sond vyskytují zpevněné či kamenité deluviální polohy. Zde byl viditelný nárůst počtu úderů N_{10} . V místě sond P1 a P2 lze konstatovat, že horninové podloží nebylo dosaženo do penetrovaných hloubek.

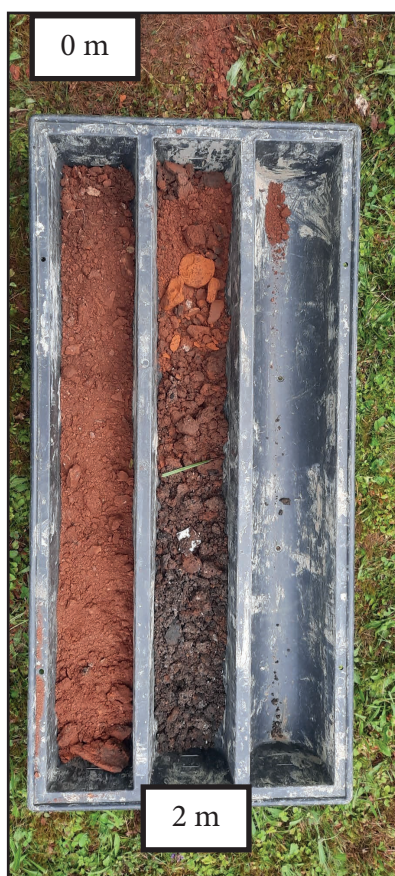
Geologický profil sondy VS

Hodnota koeficientu vsaku byla stanovena $6,74 \cdot 10^{-6}$ m/s a odpovídá slabě propustnému prostředí navážek s podílem jemnozrnné frakce, zastižených až do hloubky 2,0 m p.t.

Přírodní poměry na lokalitě jsou z hlediska vsakování dle ČSN 75 9010 hodnoceny vzhledem k rozšíření navážek ve svrchní části profilu do min. 2 m p.t. jako složité. Vsakovací podmínky v místě provedené sondy VS hodnotíme jako nepříznivé s ohledem na výskyt navážek (výskyt cihelných a stavebních zbytků, popela) až do konečné hloubky sondy 2 m p.t., na bázi vlhkého, nasyceného charakteru. Koeficient vsaku se bude s ohledem na

Vsakovací podmínky v místě provedeného vsaku VS lze hodnotit jako nevyhovující z důvodu výskytu stavebních navážek až do hloubky 2,0 m p.t.

Na základě provedených prací a typu navrhované stavby apelujeme na provedení podrobného inženýrsko-geologického průzkumu v potřebném rozsahu, to vše za předpokladu upravení příjezdových cest pro vrtnou techniku.
