Parkovací dům Oblastní nemocnice Trutnov

IO 800

Sadové úpravy

Technická zpráva inventarizace a kácení

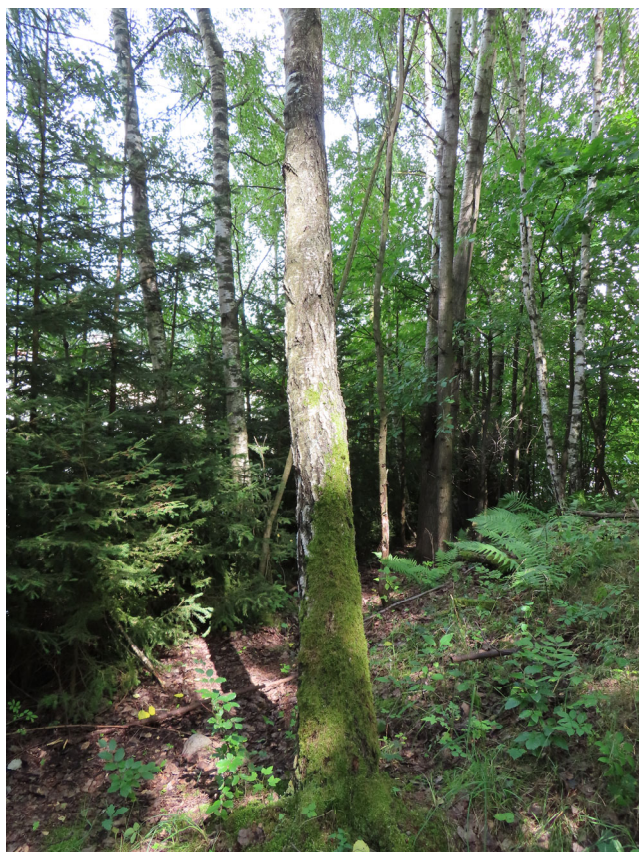
Porost v západní části řešeného území

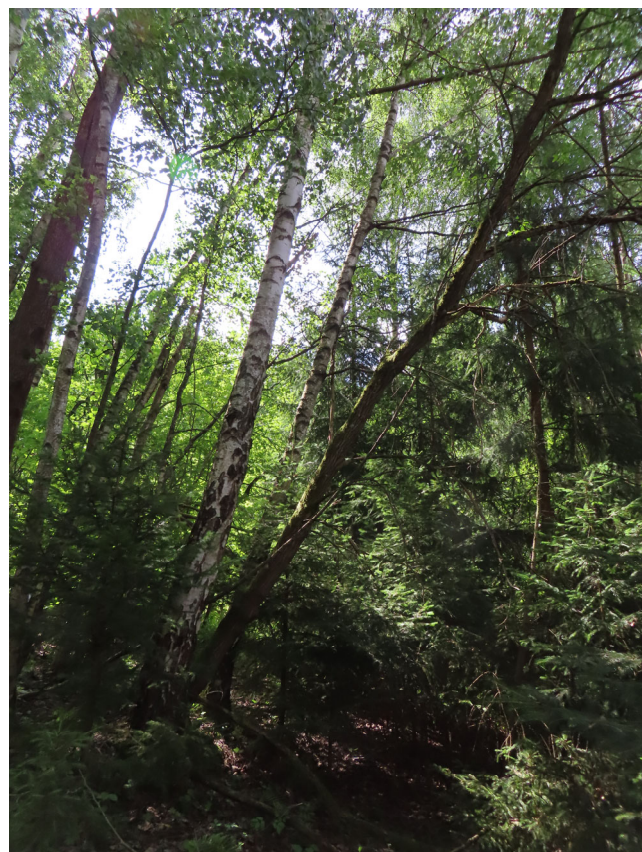
Porost v západní části řešeného území

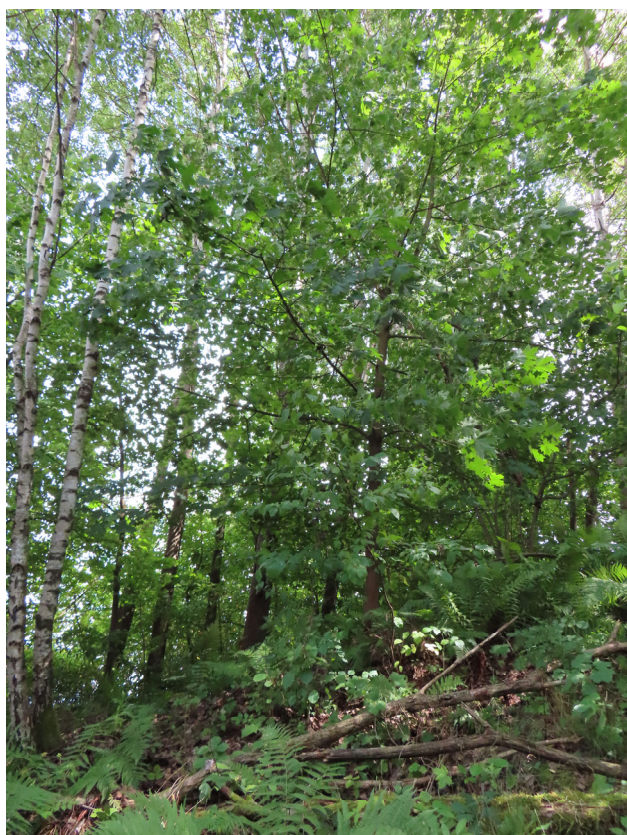
Střed území s terénní vyvýšeninou

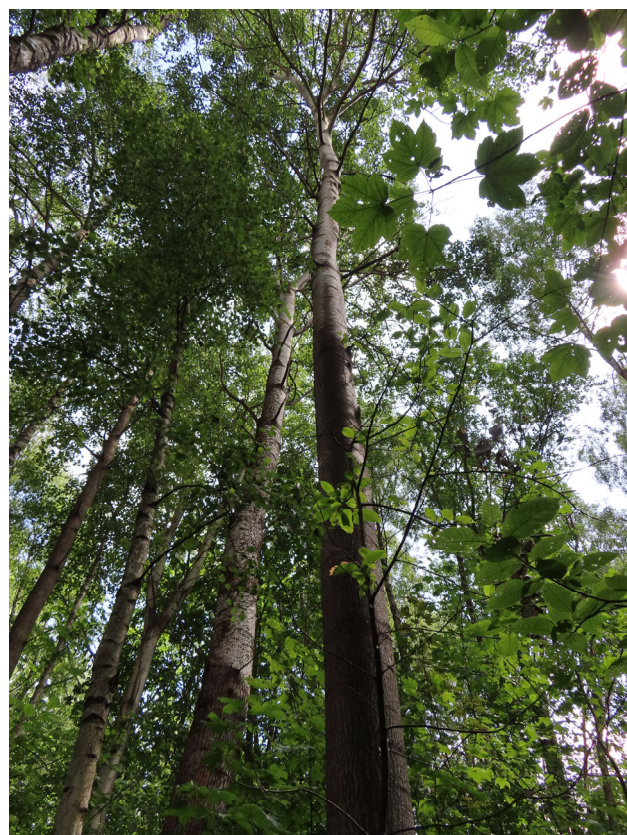
Vysoko nasazené koruny Populus tremula

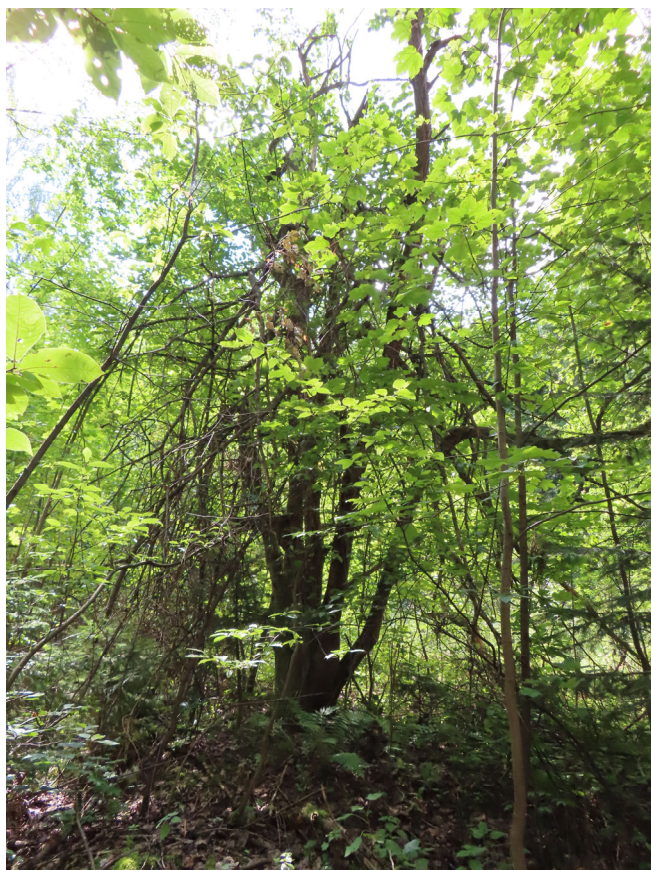
Rozpadající se přestálé stromy *Prunus cerasifera*

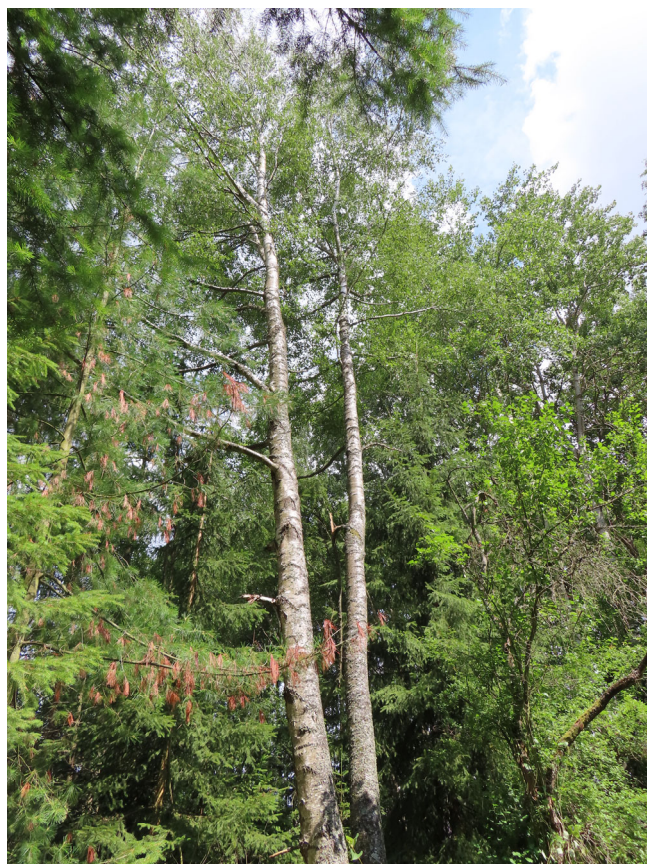
Vysoko nasazené koruny bříz v jihozápadní části

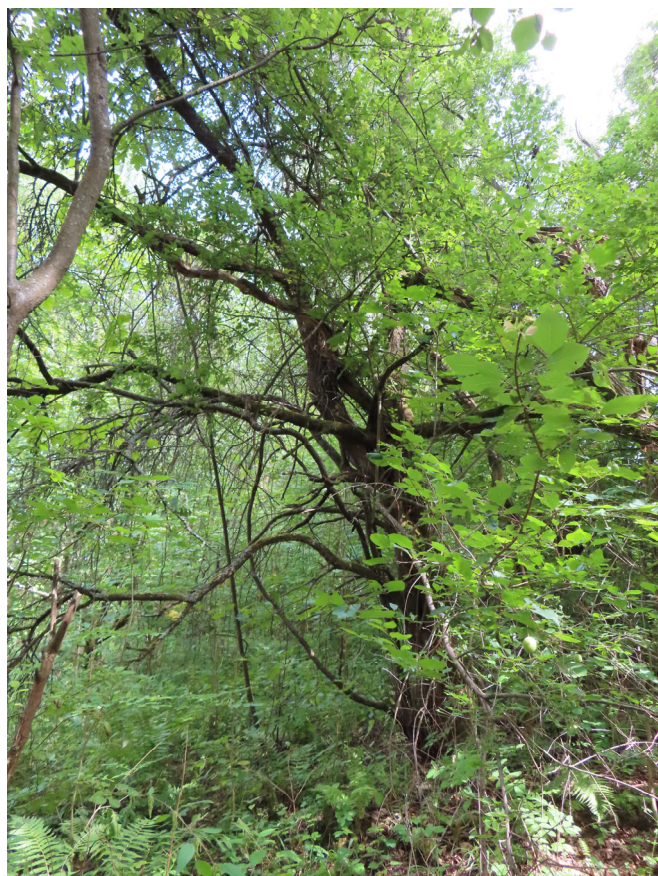
Rozpadající se stromy *Salix caprea*

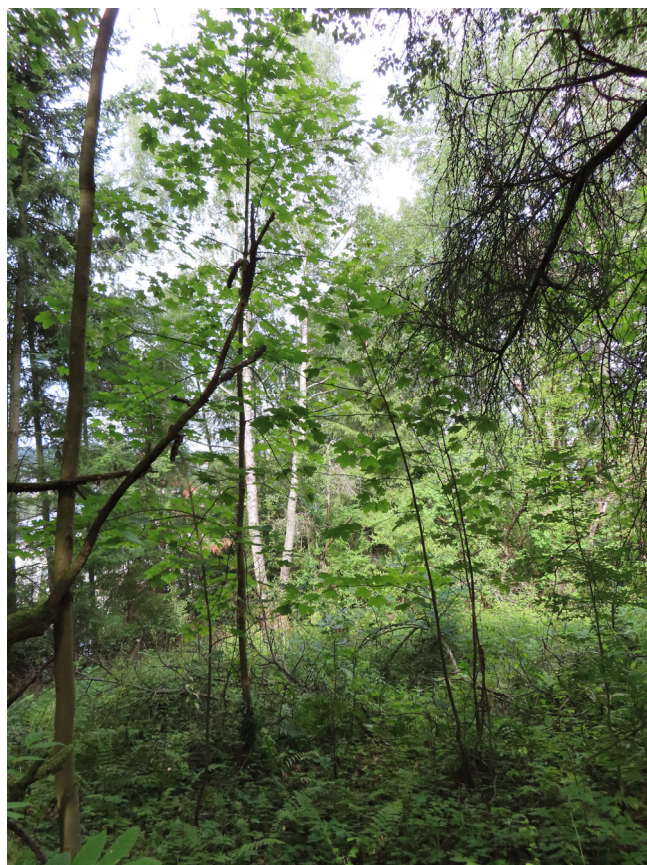
Jižní část řešeného území – rozvolněný porost

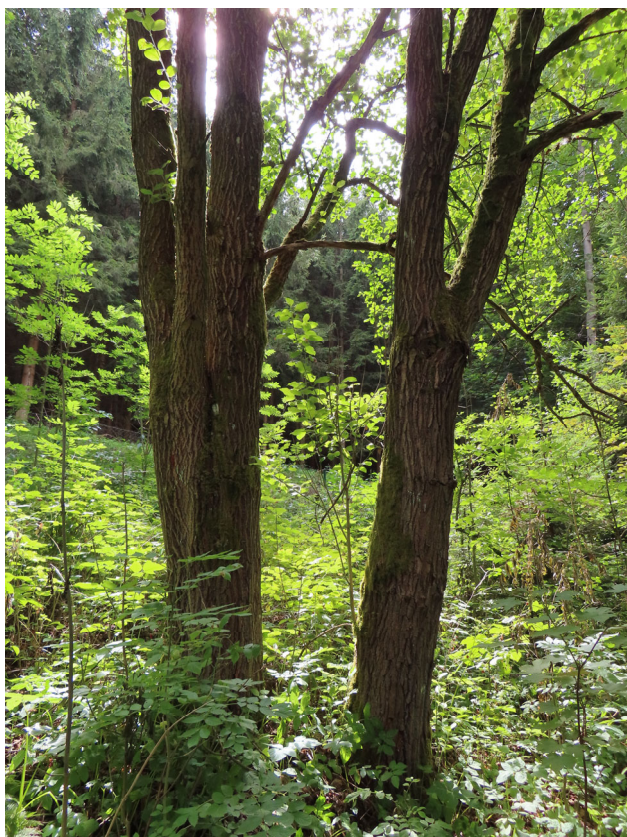
Jižní část řešeného území – rozvolněný porost

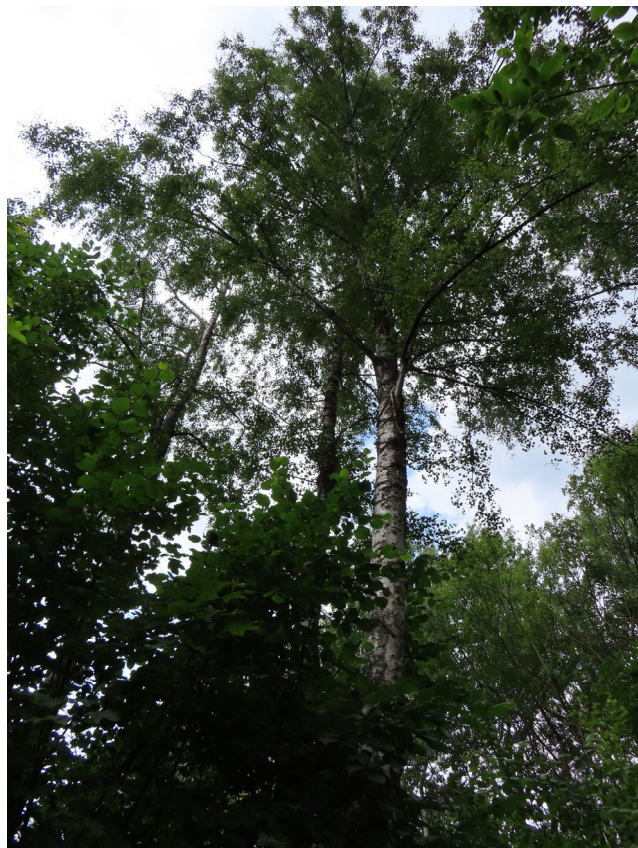
Vysoko nasazené koruny bříz

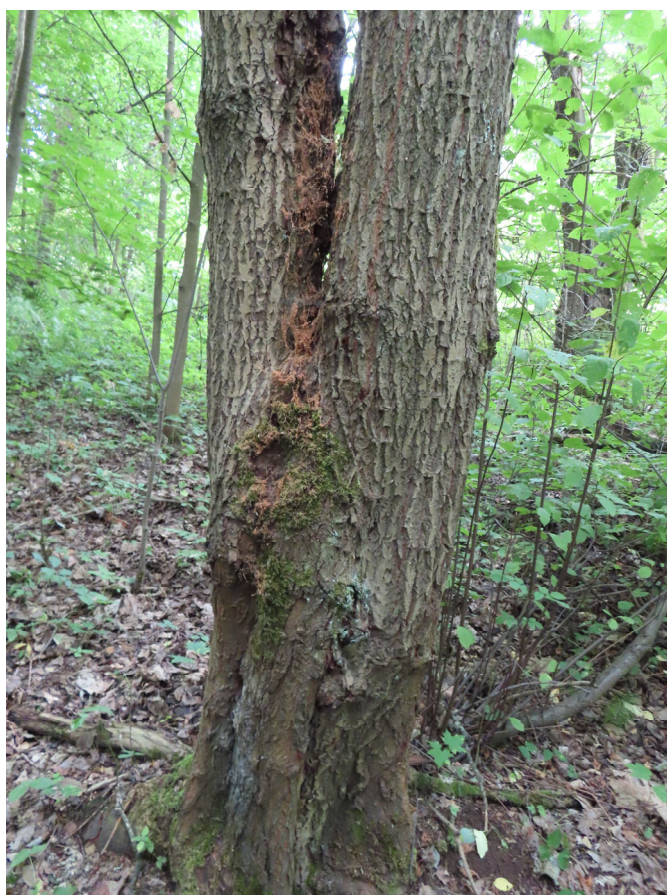
Masivně poškozený kmen přestárlého stromu

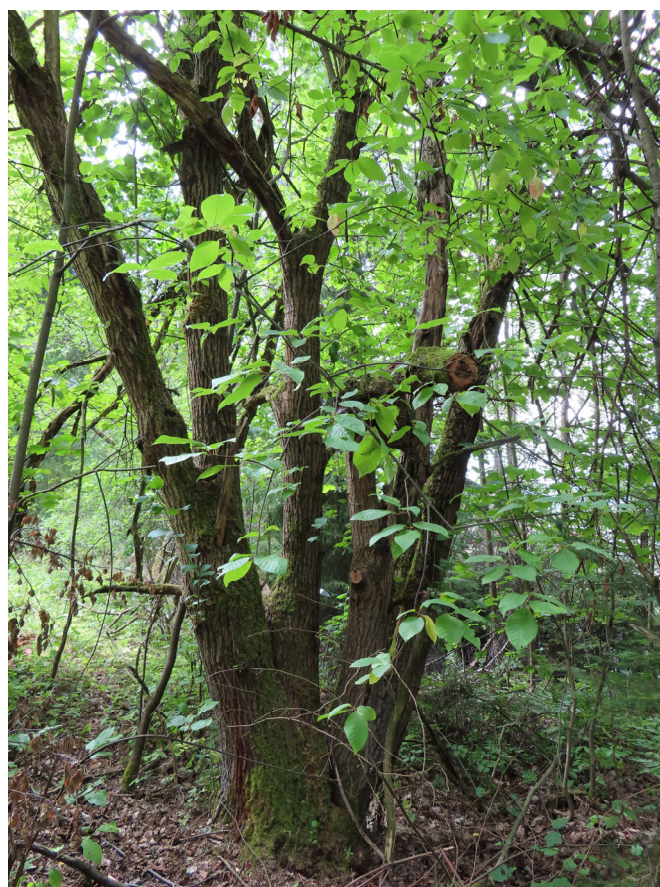
Vícekmenn ze střední části porostu

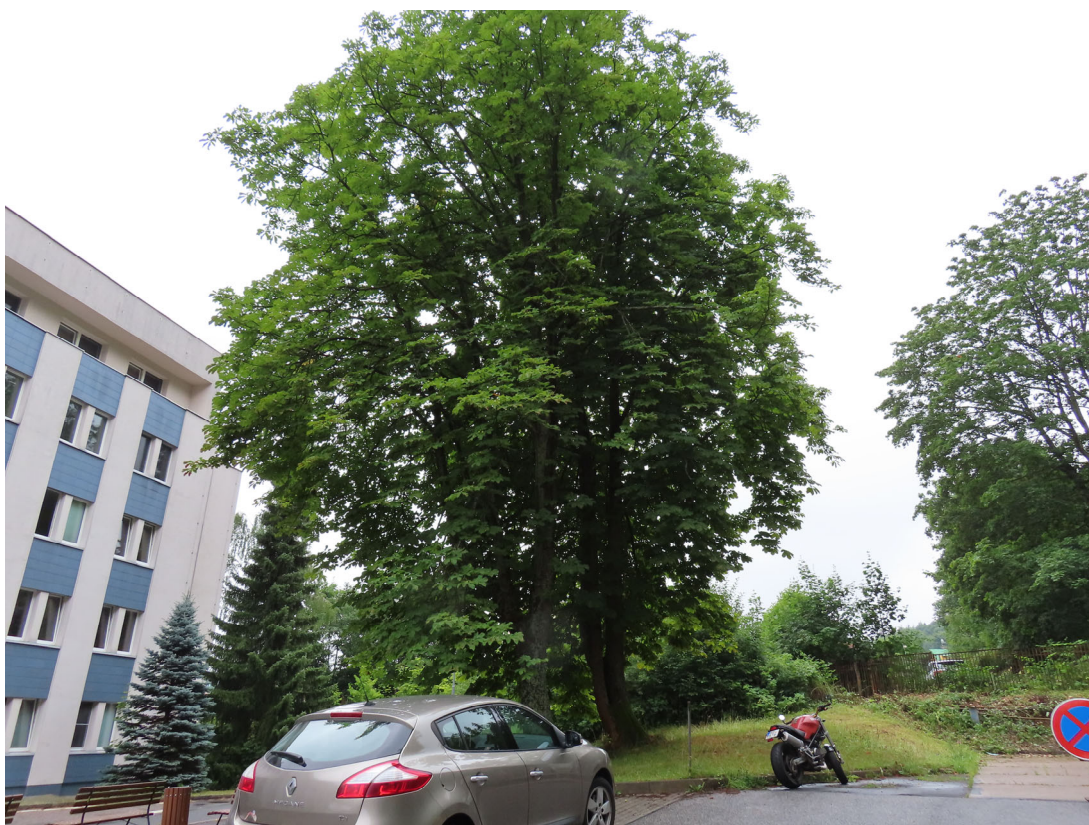
Jírovce naproti pavilonu Interny

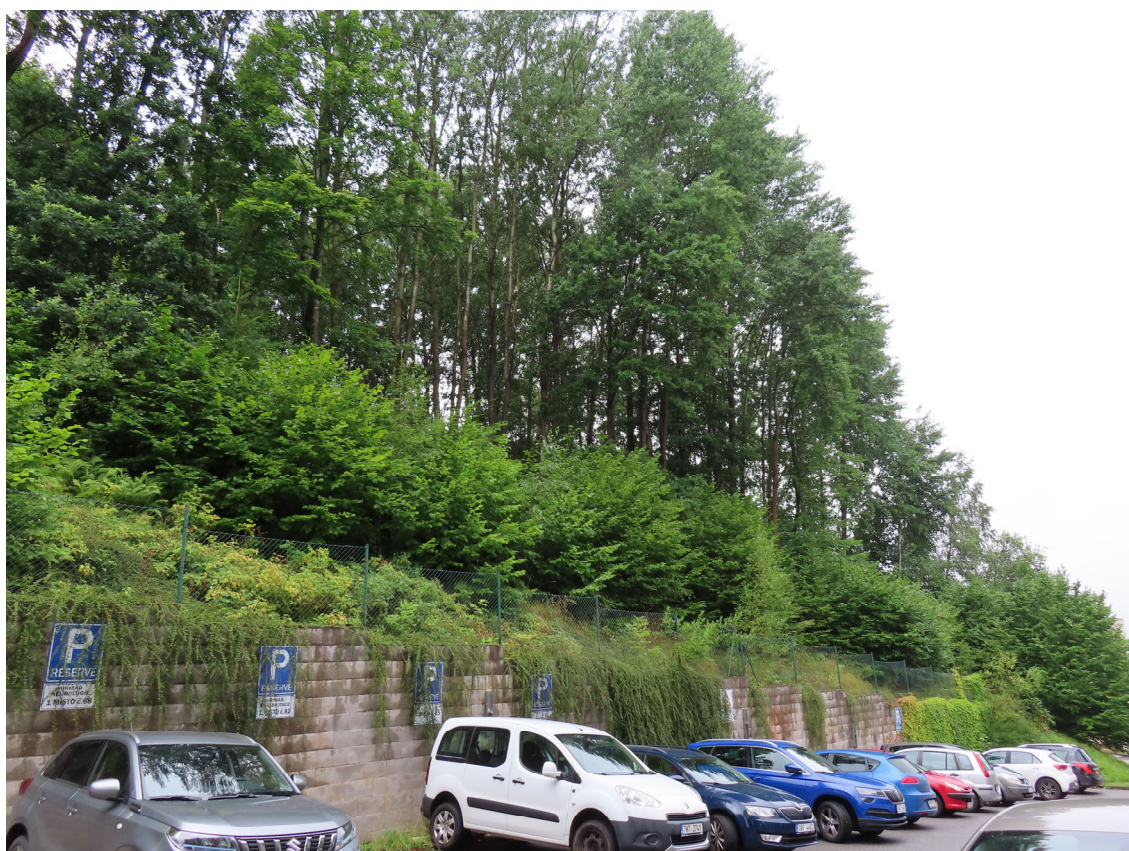
Pohled na hodnocený prorost od parkoviště Interny
