ZO ČSOP Polabí

Odborný posudek – Monitoring výskytu chráněných obratlovců před plánovaným snížením energetické náročnosti SŠTŘ Nový Bydžov – dílny SPV Hlušice, na pozemku parc. st. 1/10 v k.ú. Hlušice doplnění.

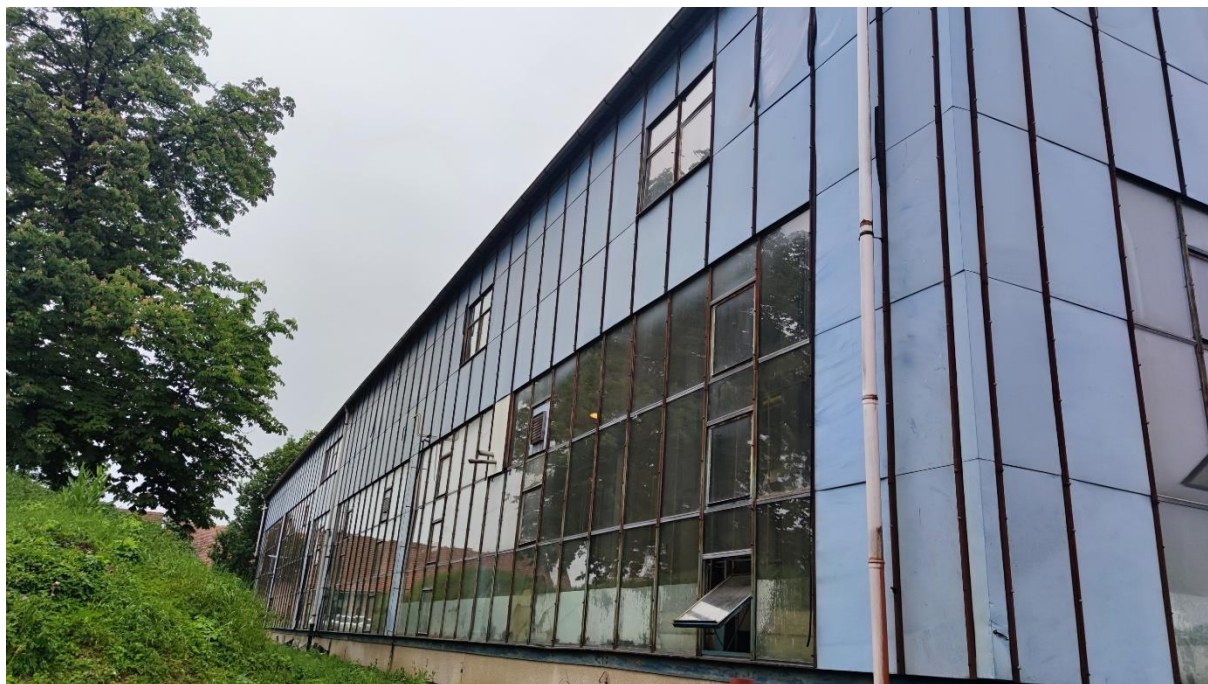
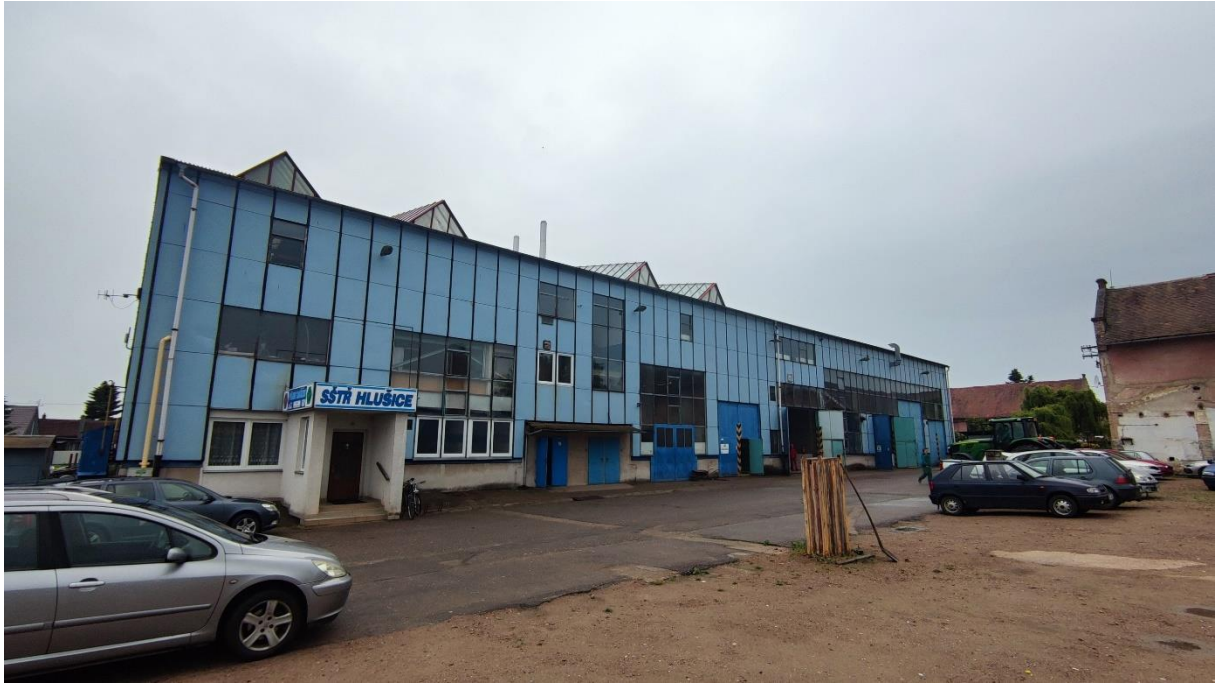
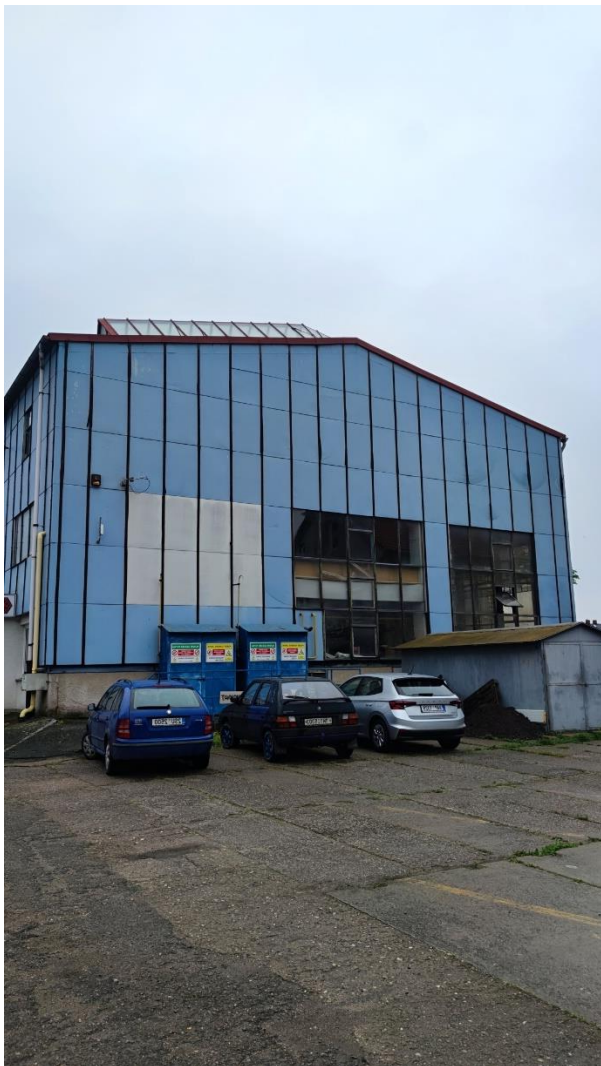
Fotodokumentace:

Byla provedena vizuální kontrola střešních prostor a obvodového pláště stavby. Na budově nebylo nalezeno hnízdiště žádného zvláště chráněného synantropního druhu. Pro kontrolu přítomnosti netopýrů byl použit detektor a identifikátor Magenta 5 v nočních hodinách. Výskyt nebyl potvrzen.

Budova neposkytuje téměř žádné možnosti zahnízdění synantropních ptáků, nebylo nalezeno žádné hnízdiště ptáků.

Dle standardu „Opatření v rámci prevence kolizí ptáků s transparentními a reflexními materiály“ pro posouzení orientační rizikovosti budovy z pohledu aplikace tohoto standardu je rizikovost poměrně vysoká. Budova má velké prosklené stěny i výplně v přímém kontaktu s místy přirozené koncentrace ptáků a nenachází se zde nerozčleněné výplně otvorů větší než 2 m². Budova se nachází v průmyslové zóně poblíž zámeckého parku.

Tato budova představuje poměrně velké riziko, co se týče kolizí ptáků s transparentními materiály.

Rizikové výplně z východní a jižní část budovy směru části budovy opatřit buď žaluziemi nebo použít optické vlastnosti stavebních skel (transparentní, reflexní, popř. povrchové úpravy jako je reflexní vrstva, potisk, apod). Vhodné technické parametry různých opatření jsou k nalezení ve standardu „Opatření v rámci prevence kolizí ptáků s transparentními a reflexními materiály“ na webových stránkách AOPK ČR.
