# Rekonstrukce dílen Střední školy řemeslné, Jaroměř

**V rámci rekonstrukce dílen Střední školy řemeslné v Jaroměři podáváme tyto informace .**

# 1. Stručný popis současného stavu

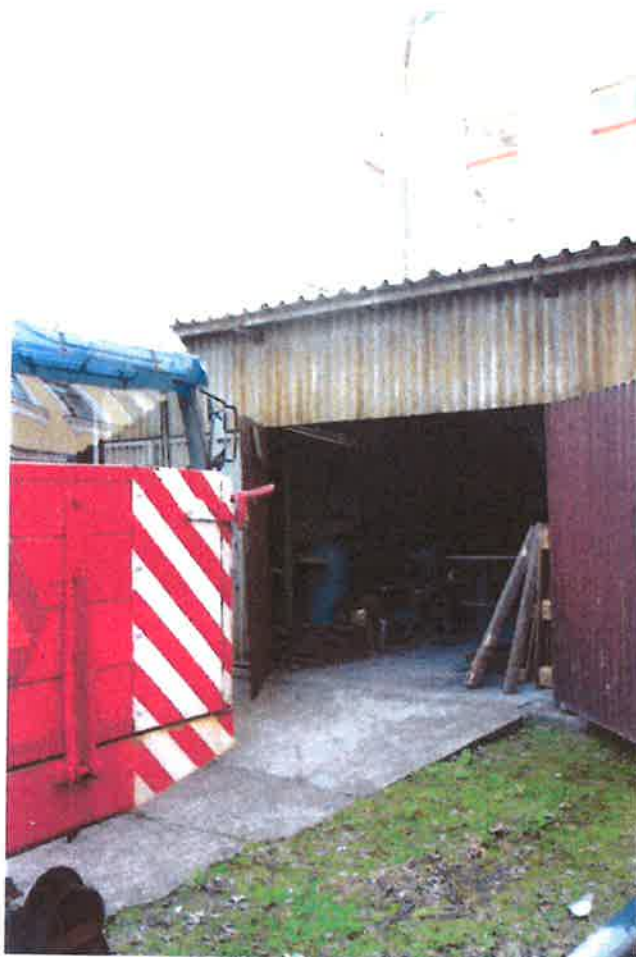
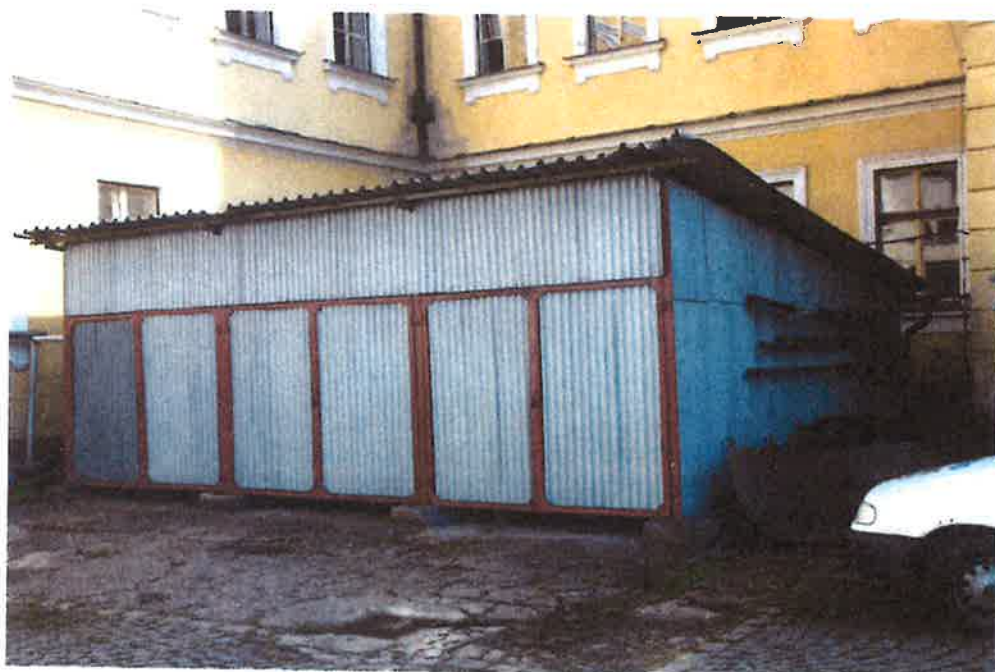
Materiál je skladován v plechových kůlnách postavených na dvoře školy. Prostorově kůlny nevyhovují, zabírají podstatnou část dvora školy a omezují provoz na dvoře.

Oplechované přístřešky, které nevyhovují potřebám kvalitního a bezpečného skladování materiálu.

## Nevyhovující a zastaralé uskladnění materiálu

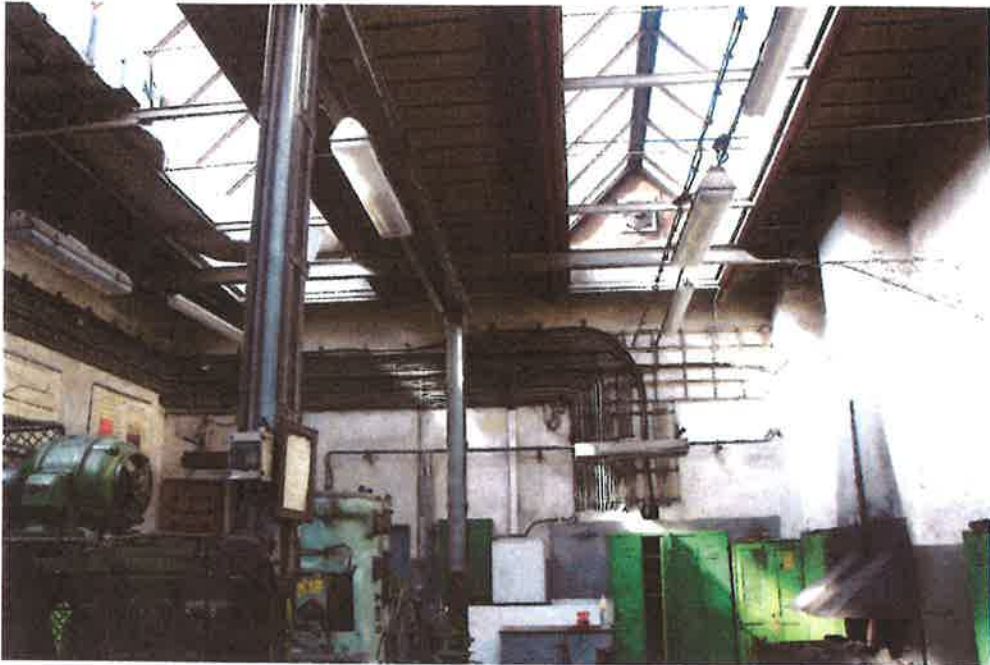
Objekt není zateplen, okna netěsní a jsou neopravitelná, to platí také pro dveře. K největším ztrátám tepla dochází únikem přes jednoduchou skleněnou výplň světlíků ve střeše opravárenské dílny. Stropy jsou nezateplené. V prostorech kováren, obrobny a učebny pro OV je nevyhovující povrch podlah – viz zápisy kontrol BOZP a KHS. V celém objektu, mimo svařovny a schodiště, nebyly řadu let prováděny opravy povrchu stěn a nebylo malováno. Na několika místech je poškozená střecha (obtížně se dá určit přesné místo) a do objektu zatéká. Vnější omítky – fasáda objektu je poškozená (zatékání, porušení mrazem), opadávají.

Nezateplené stropní světlíky

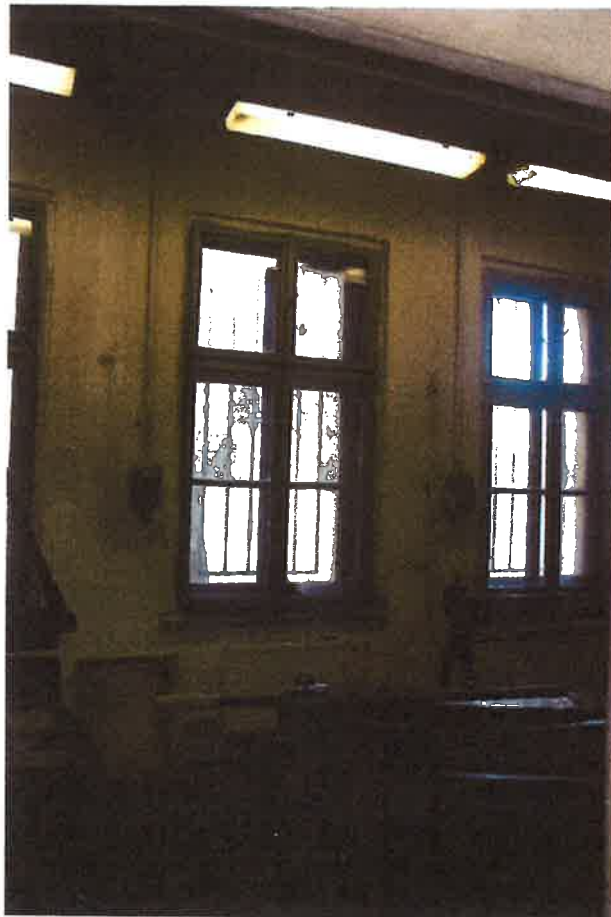
Zastaralá, netěsná okna

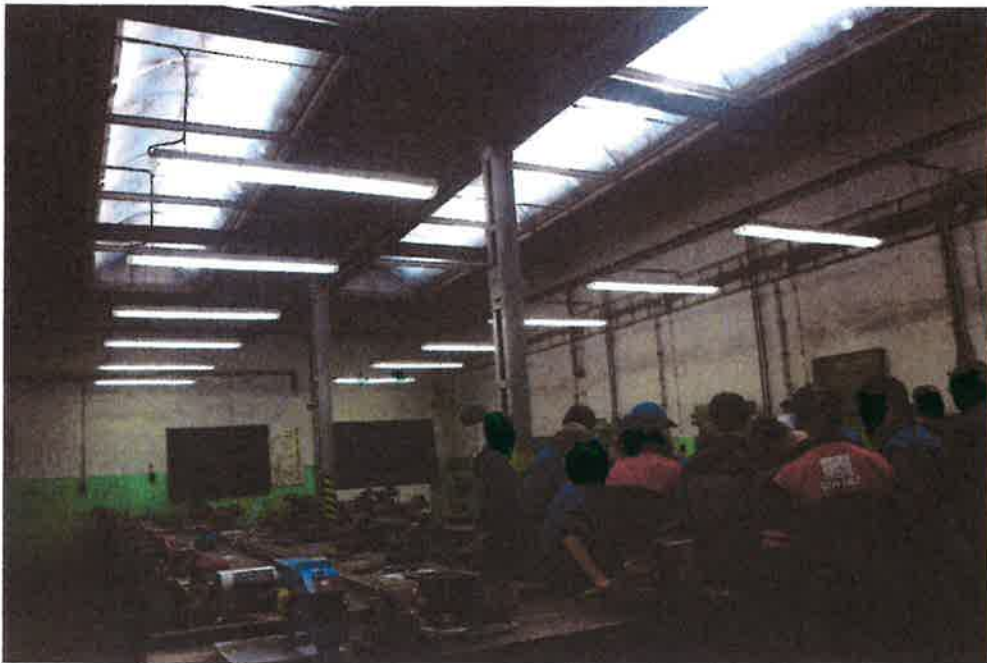
Provizorní nedostatečné zateplení stropů

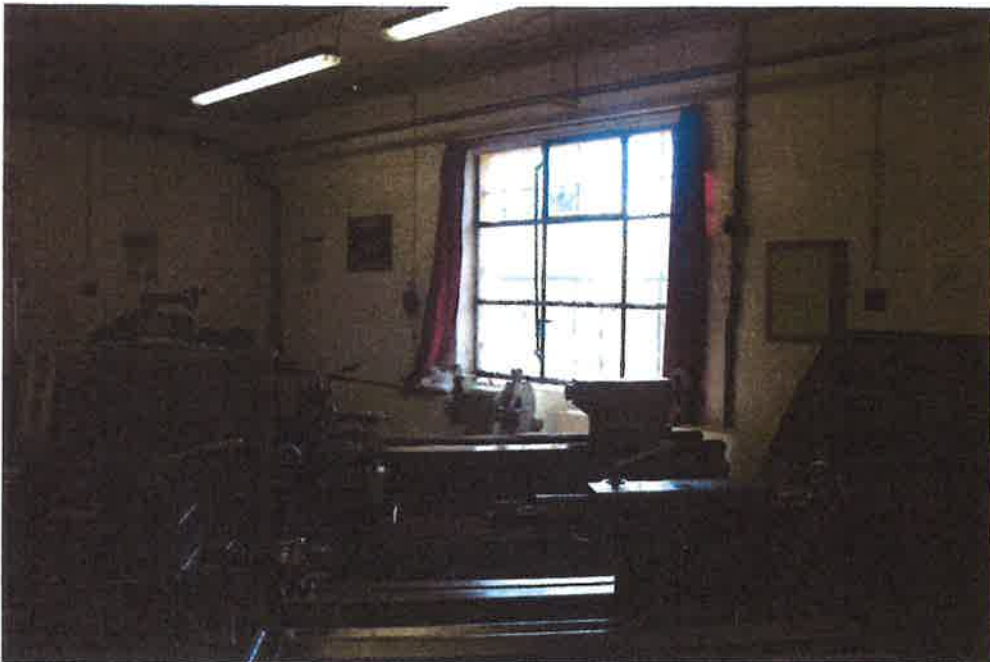
Jednoduchá, netěsná okna

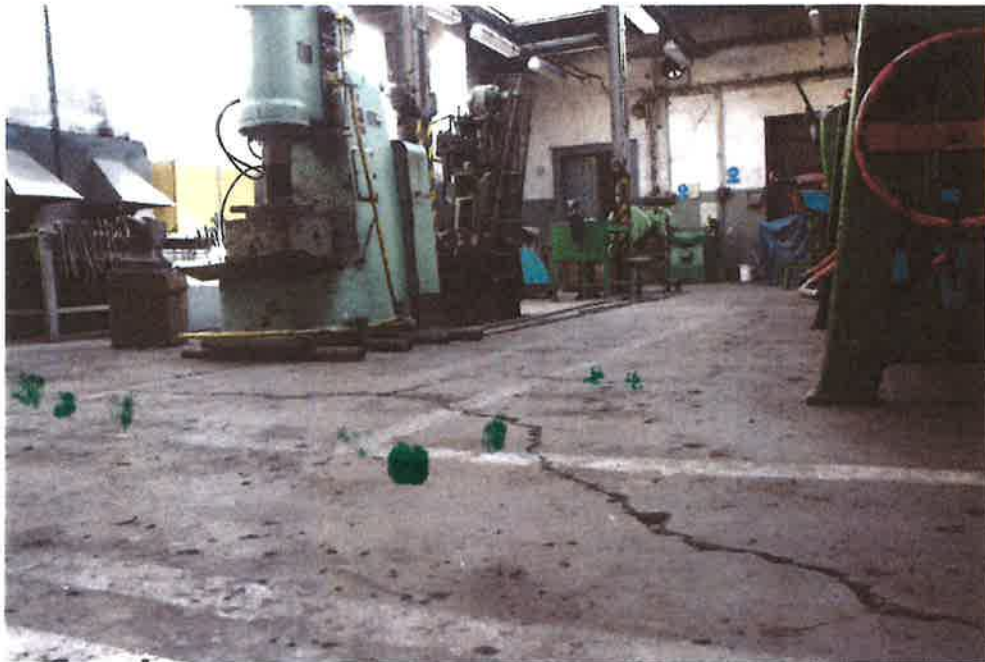
Nekvalitní podlaha

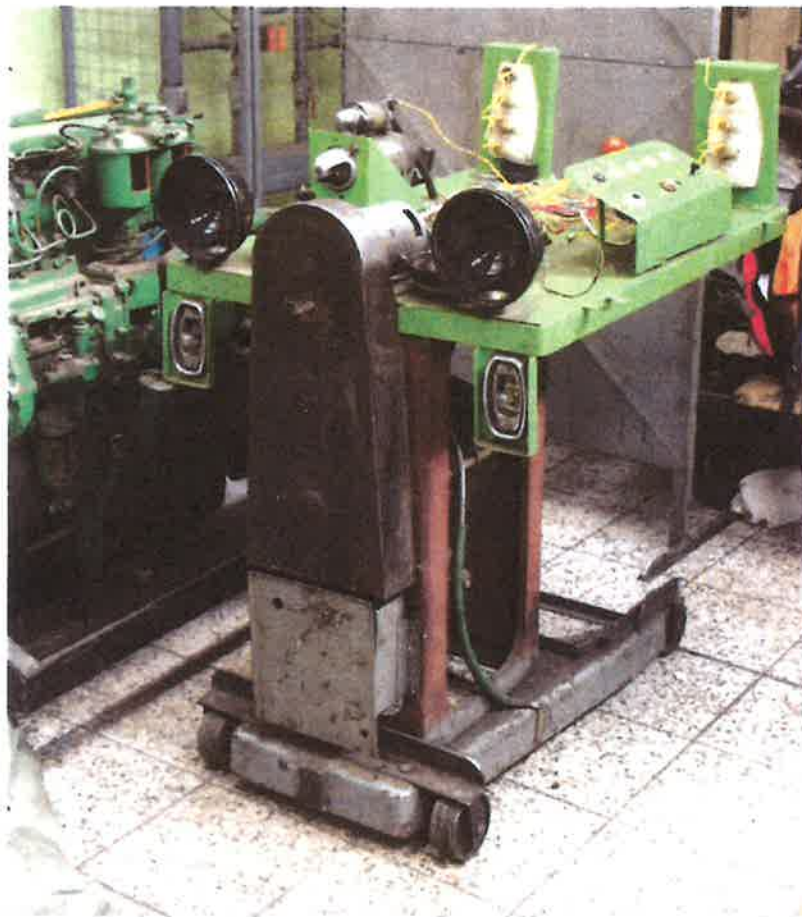
Zastaralé učební trenažery

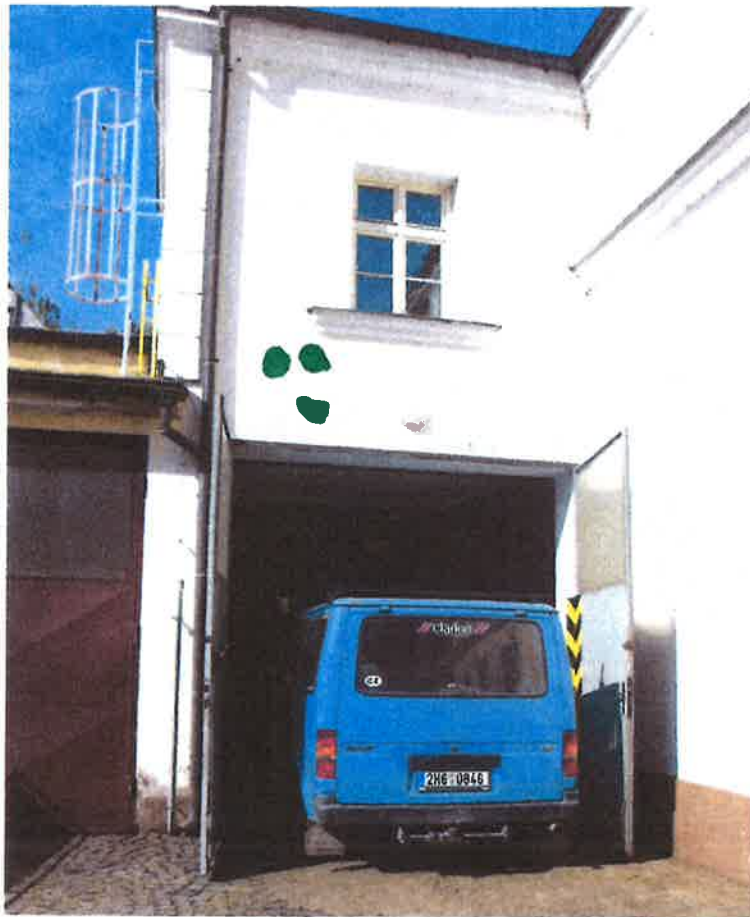
Dva prostory o rozměrech 8x20 a 6x20 m. Jedna dílna je vybavena jámou, druhá hydraulickým zdvihákem motorových vozidel. Rozměry prostorů naprosto nevyhovují dnešním požadavkům na výuku – žákům nelze k výuce poskytnout moderní zemědělskou techniku či nářadí, do dílen žádný moderní stroj z důvodů rozměrů nezajede (a ani ho v dílnách není kam umístit). Dílnám chybí ruční nářadí, přístroje na diagnostiku strojů, běžné dílenské vybavení potřebné pro

## Rozměrově nevyhovující vjezd do opravárenské dílny

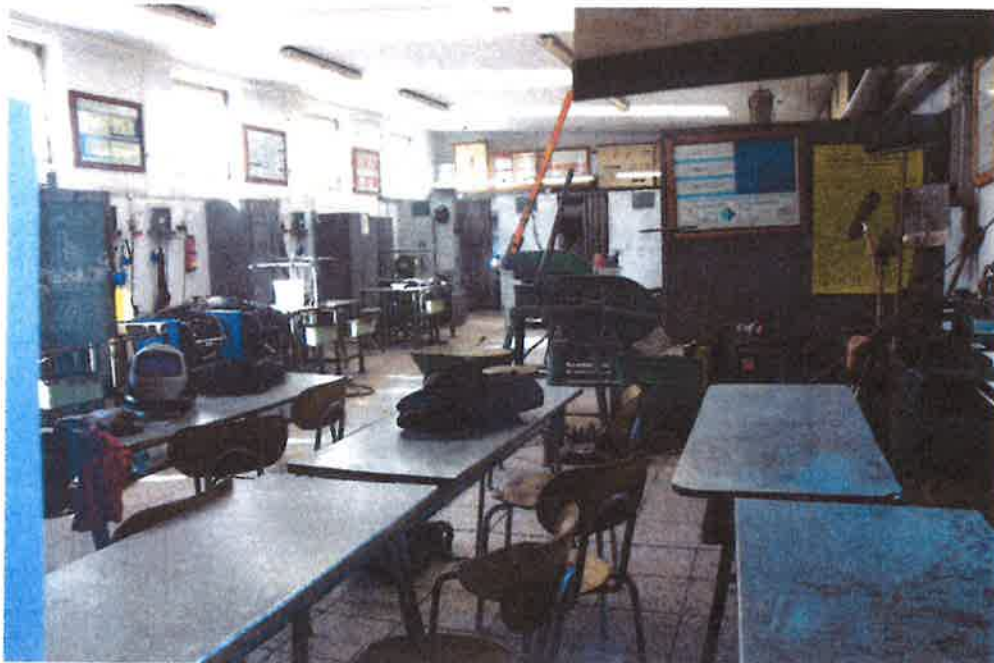
Dílna o rozměrech 7x15 m je nástavbou nad sociálním zázemím žáků (1NP). Nástavba byla realizována před 15 lety, prostor již nevyhovuje dnešním požadavkům na počty jednotlivých pracovních míst a celková dispozice nevyhovuje modernímu způsobu výuky. Odsávání spalin a škodlivin z pracovních stolů je nedostatečné a poruchové. Prostor není řešen hlukově, při větším počtu žáků ve výuce se zvyšuje hladina hluku nad únosnou míru. Chybí centrální odsávání u pracovišť pro svařování plamenem.

## Stísněné prostory svařovny

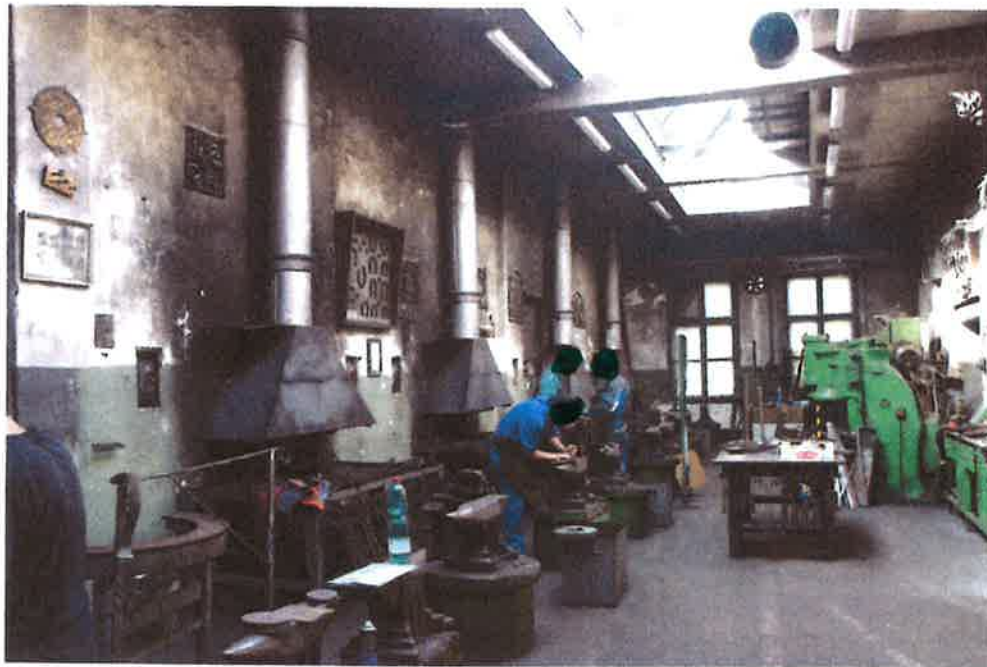
Dva prostory o rozměrech 8x16 a 6x20 m. Dílny nesplňují parametry pro výuku uměleckých kovářů a podkovářů. Není dostatečný počet pracovišť pro žáky, žáci nemají potřebný pracovní prostor. Pracoviště nejsou vybavena potřebným nářadím. Strojové vybavení kováren je zastaralé, velmi těžko se udržuje v provozu, žáci nemají možnost se seznámit s moderní technikou. Vzduchotechnika je velmi poruchová, neodpovídá potřebám provozu. V dílnách není řešeno odstranění zvýšené hlučnosti, hluk proniká vně budovy a v letních měsících ruší výuku v budově školy.

### Stísněné prostory kovárny

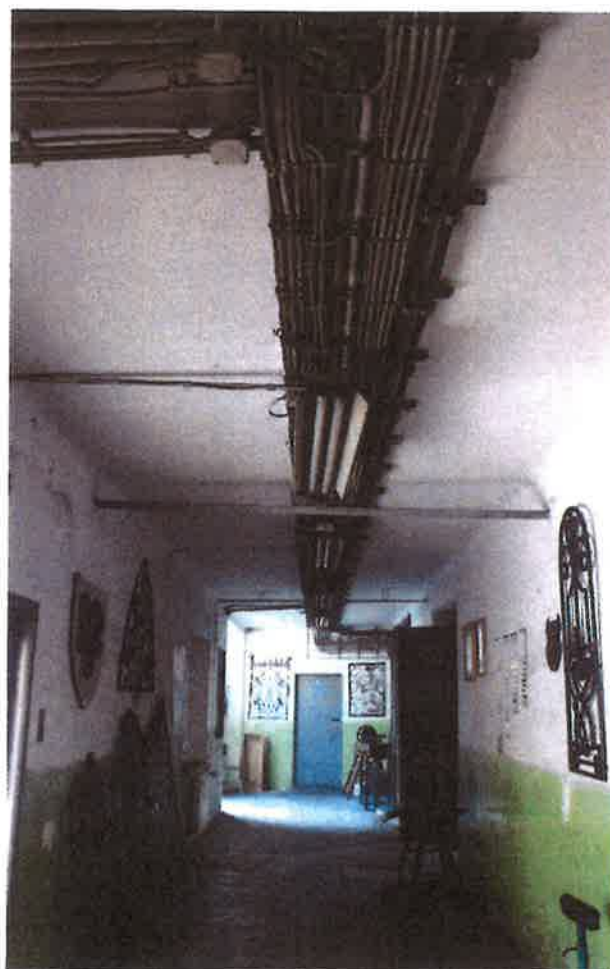
Elektroinstalace ve všech prostorech kovodílen je nevyhovující, podle potřeby byla doplňována a rozšiřována dočasnými instalacemi, rozváděče jsou zastaralé, velmi obtížně se udržuje provozuschopnost rozvodů, jsou nutné nákladné opravy vycházející z prováděných elektrovevisek. Osvětlení jednotlivých prostorů je nedostatečné a typově zastaralé, opravy opět vyžadují nouzová řešení.

### Zastaralá elektroinstalace a osvětlení

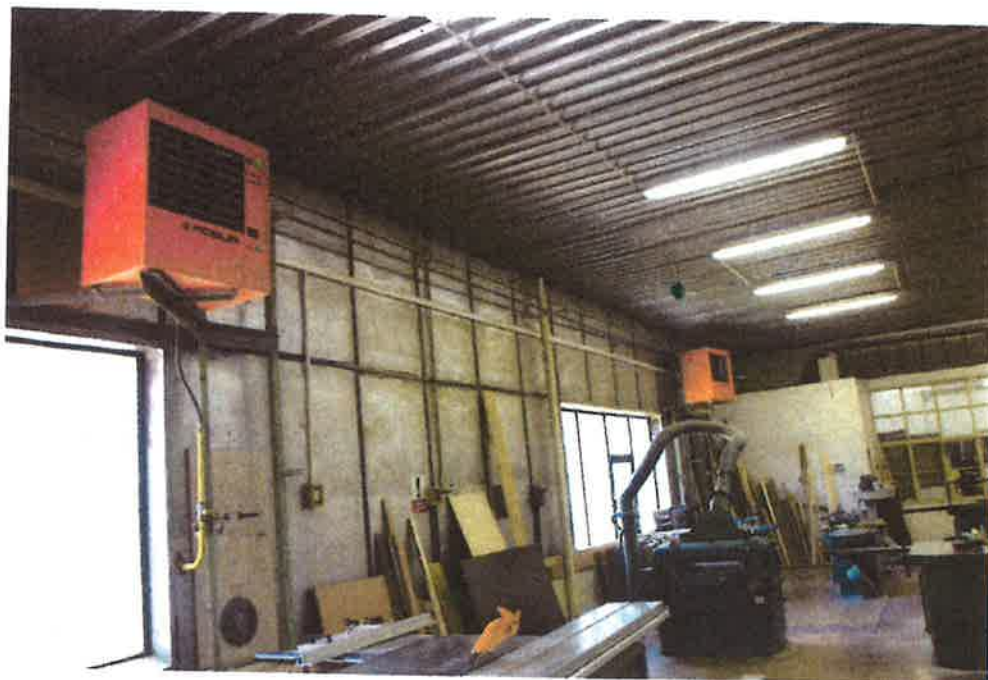
## Energeticky náročné vytápění

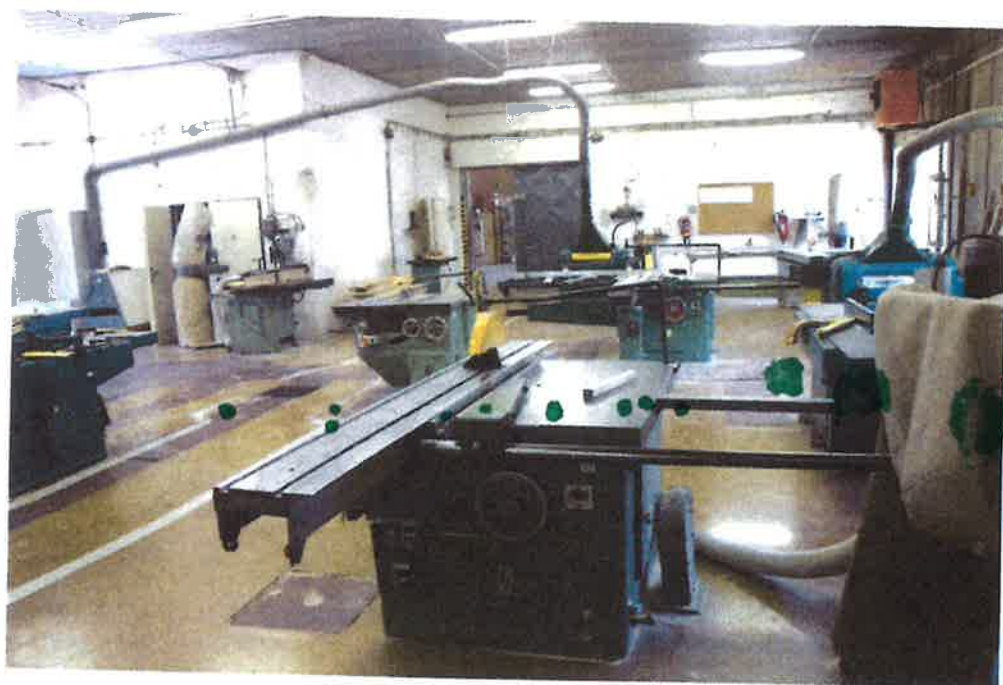
## Stísněné prostory strojovny

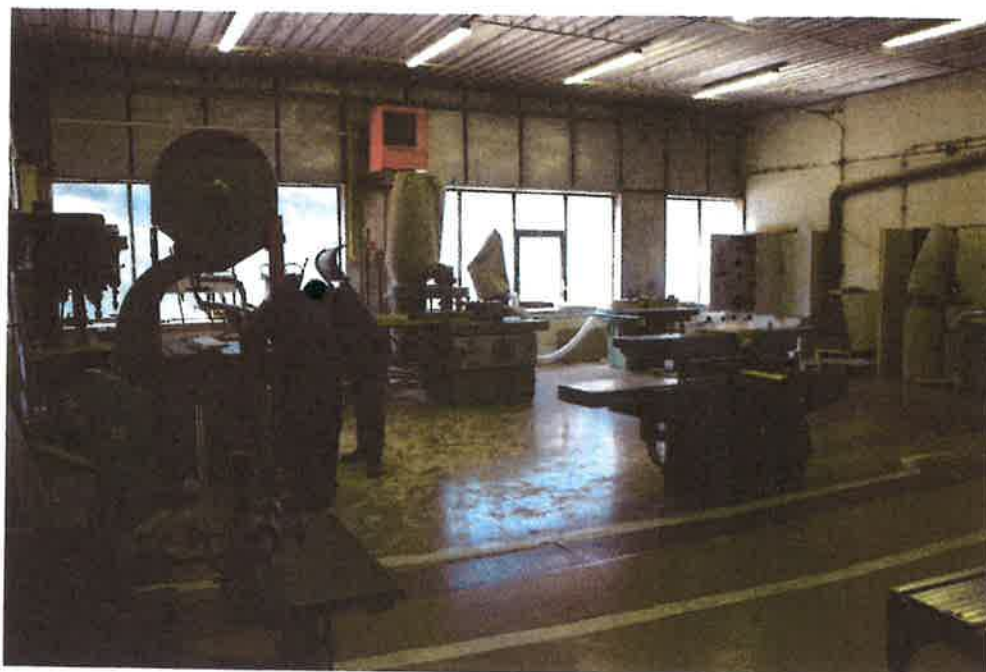
## Zastaralé strojové vybavení

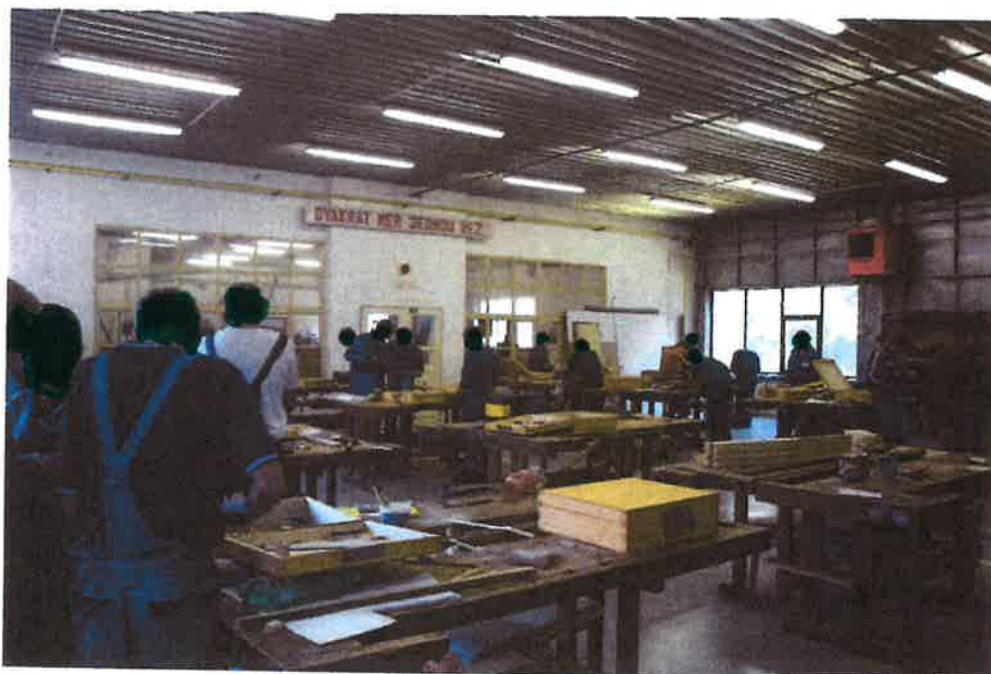
## Nedostatečné zateplení stěn a stropů

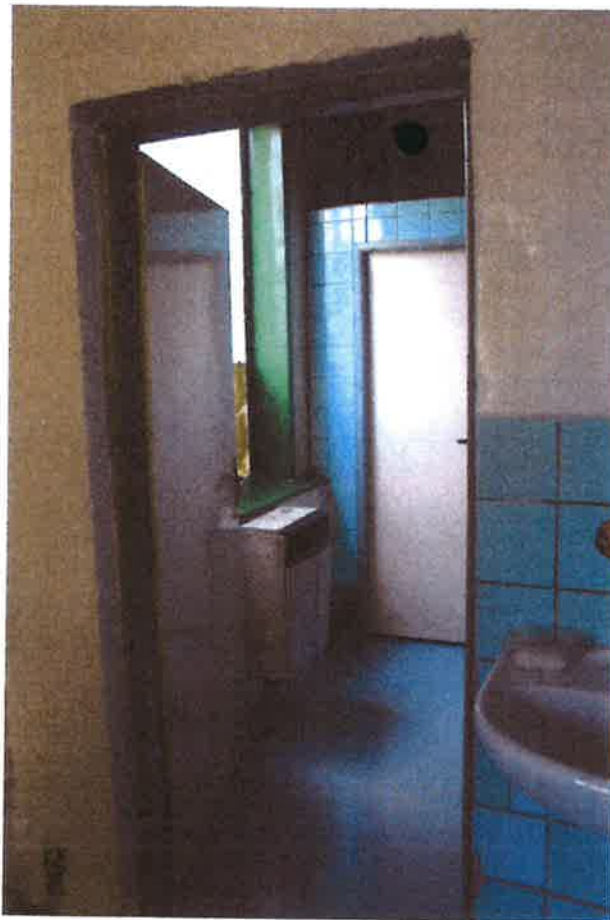
## Zastaralé sociální zařízení

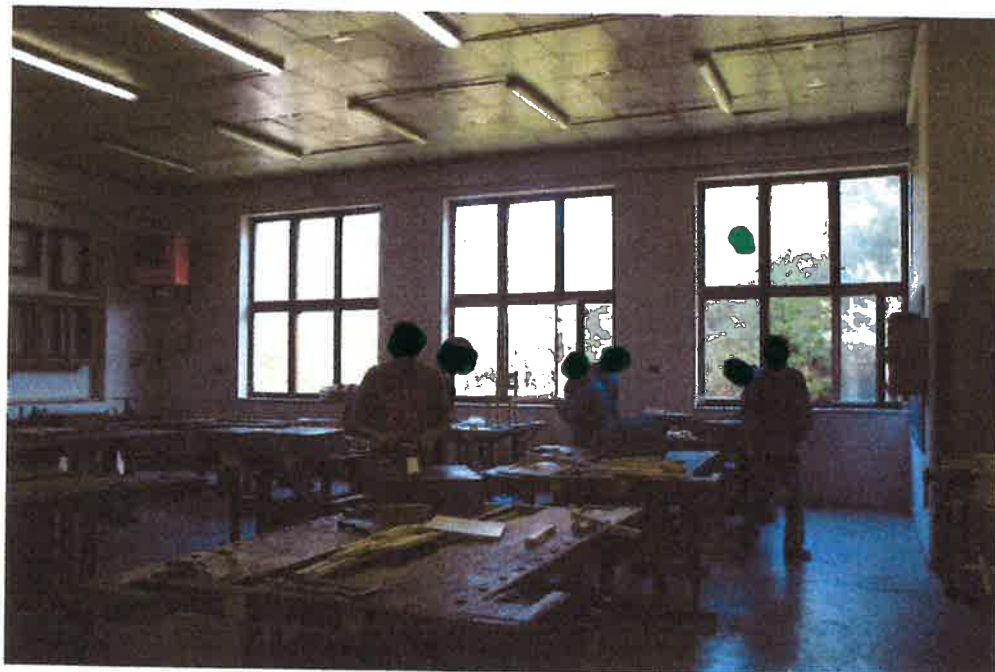
Zastaralá, netěsná okna

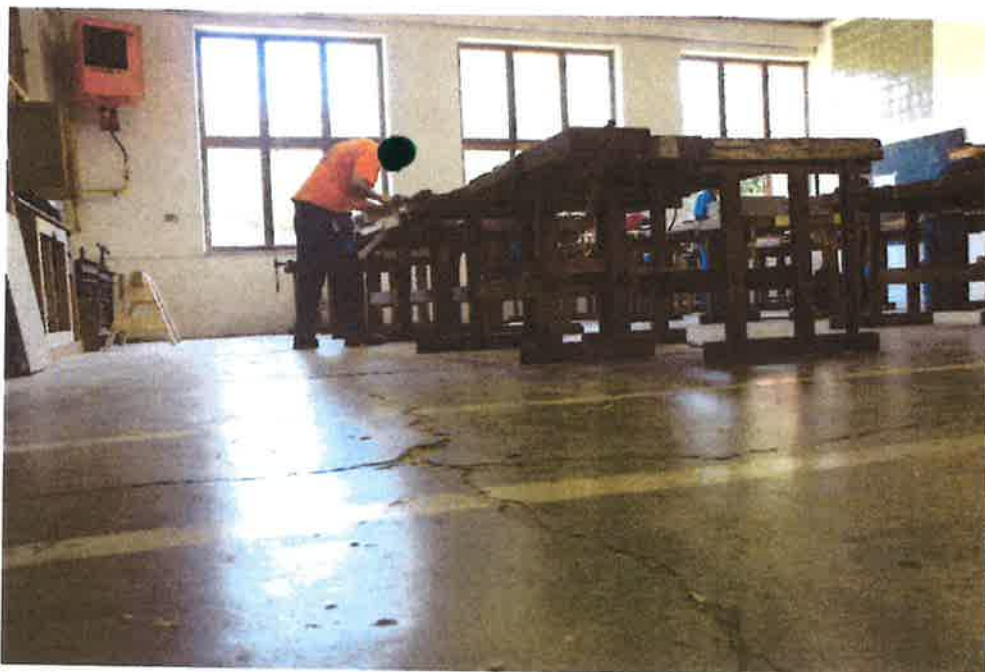
Nekvalitní podlaha

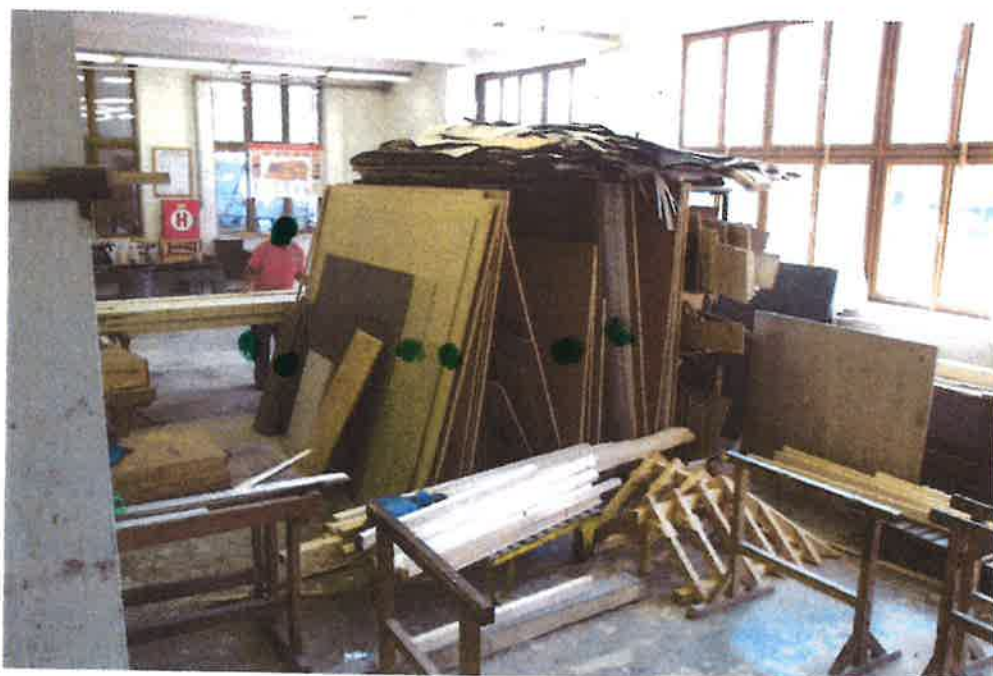
Nevhodný prostor pro uskladnění deskového materiálu
