# **PŘÍSTAVBA A REKONSTRUKCE STÁVAJÍCÍHO UBYTOVACÍHO OBJEKTU „A“ DOMOVA DŮCHODCŮ ČERNOŽICE**

## **D.1.2 – STAVEBNĚ KONSTRUKČNÍ**

**Z P R Á V A   č.108/15**

**Diagnostický průzkum  
vybraných konstrukcí  
objektu Domova důchodců, Revoluční č.84  
ČERNOŽICE**

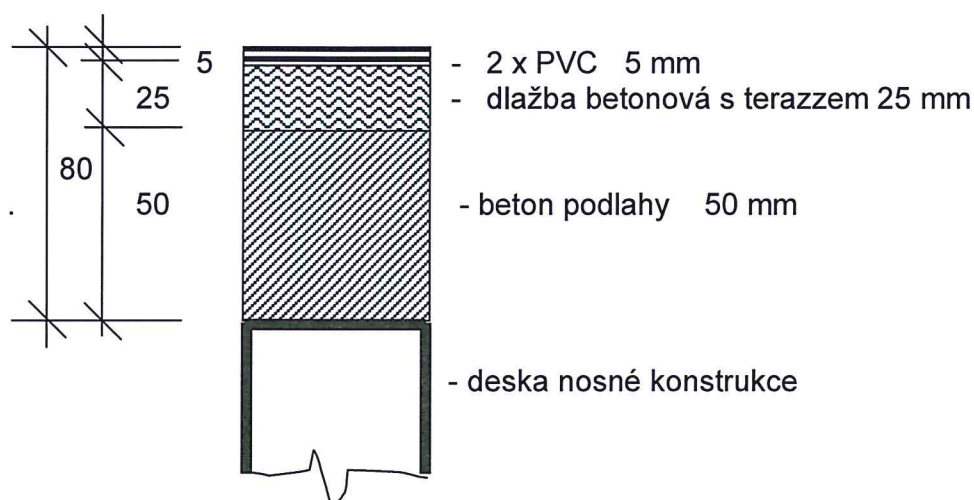
**SCHÉMA č.1** - Konstrukce podlahy v sondě S1

Skladba podlahy v sondě S1 je uvedena ve schématu č.1. Skladba podlahy zjištěná endoskopicky je uvedena ve schématu č.2. Ve schématu č.3 jsou zakresleny výšky v jednotlivých částech podlaží.

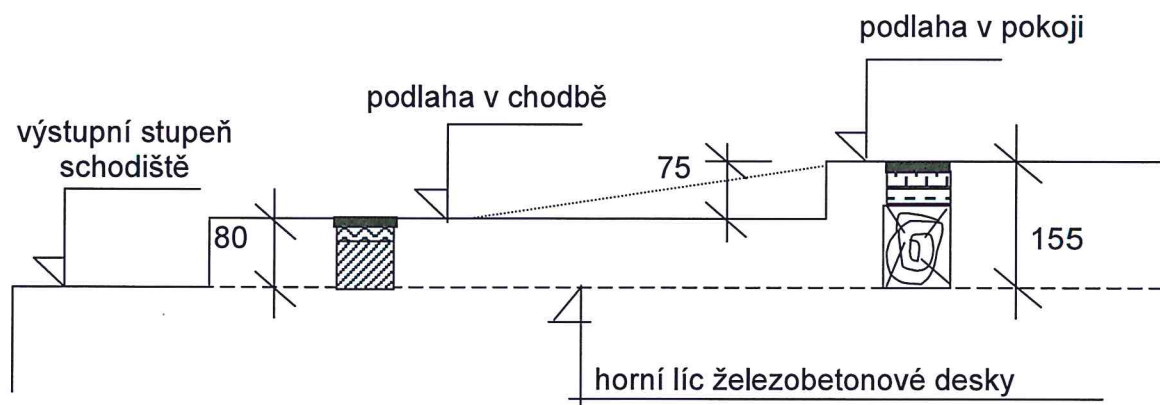
### SCHÉMA č.3 - Výšky podlah na podlaží – 3.N.P.

Po prověření archivních podkladů poskytnutých v DD v Černožicích a vstupní prohlídce objektu byla určena místa provedení sond do konstrukce podlah ve 3.N.P. a 4.N.P. V těchto podlažích bylo zjištěno, že výška podlahy v chodbě navazující na schodiště neodpovídá výšce výstupního stupně schodiště a stejně tak podlaha v místě nástupního stupně je zvýšena oproti výšce tohoto stupně. Z těchto zjištěných skutečností bylo patrné, že konstrukce podlah v chodbách ve 3.N.P. a 4.N.P. nejsou původní, ale byly v průběhu dosavadní životnosti objektu upraveny. Dále bylo při prohlídce zjištěno, že na podlažích jsou některé pokoje, jejichž výška podlahy nesouhlasí s výškou podlahy na chodbách. Podlahy na některých pokojích jsou ještě na vyšší úrovni než podlaha v chodbách ve 3.N.P. a 4.N.P. Rozdíly mezi podlahou chodby a podlahou v pokojích je třeba překonávat dřevnými rampami (nájezdy).

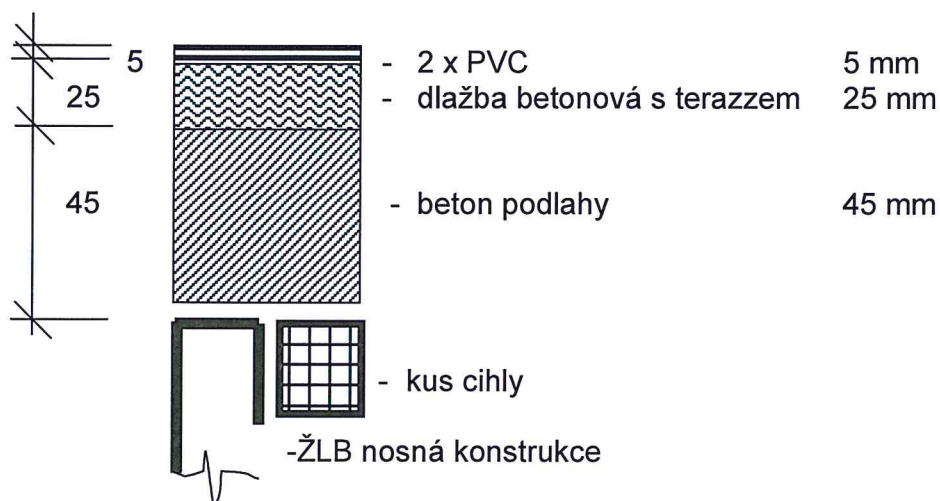
### SCHÉMA č.4 Konstrukce podlahy v sondě S2

Skladba podlahy v sondě S2 je uvedena ve schématu č.4. Jelikož v této sondě byly zastíženy kusy cihel a konstrukce zde nebyla zcela jasná, byla provedena ještě jedna sonda označená S3 v ploše chodby. Skladba v sondě S3 je uvedena ve schématu č.5. Skladba podlahy zjištěná endoskopicky v místě BS2 je uvedena ve schématu č.6. Skladba v místě sondy BS3 je uvedena ve schématu č.7. Ve schématu č.8 jsou zakresleny výšky v jednotlivých částech podlaží.

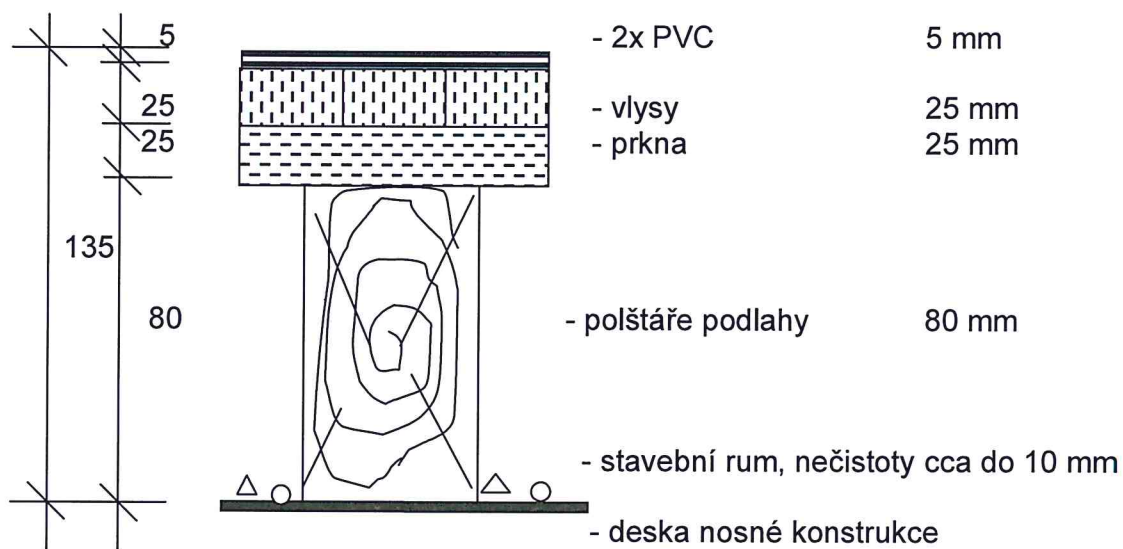
**SCHÉMA č 6** Konstrukce podlahy v sondě BS2

Rozdíl výšek 25mm může být způsobený nepřesností betonáže stropní konstrukce, nebo lokální nerovností v místě sondy BS2

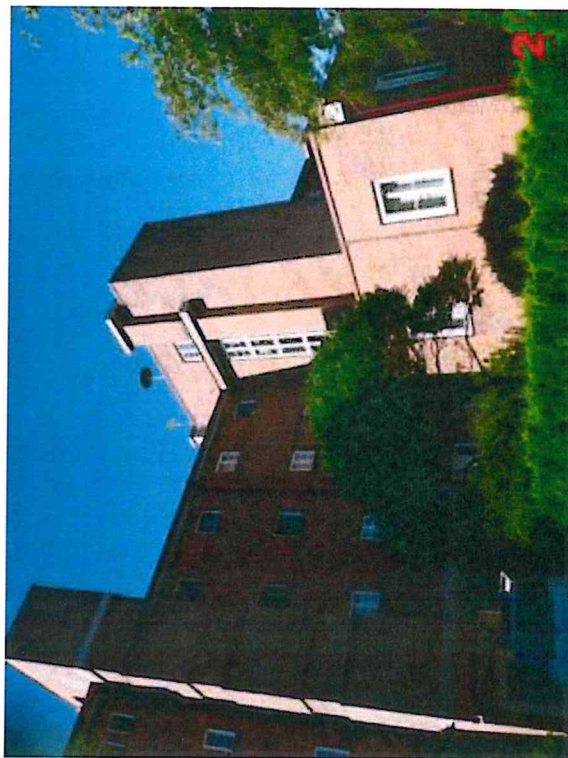
### **FOTO č.2**

Pohled na objekt.Fasáda s obezdívkami železobetonového skeletu.

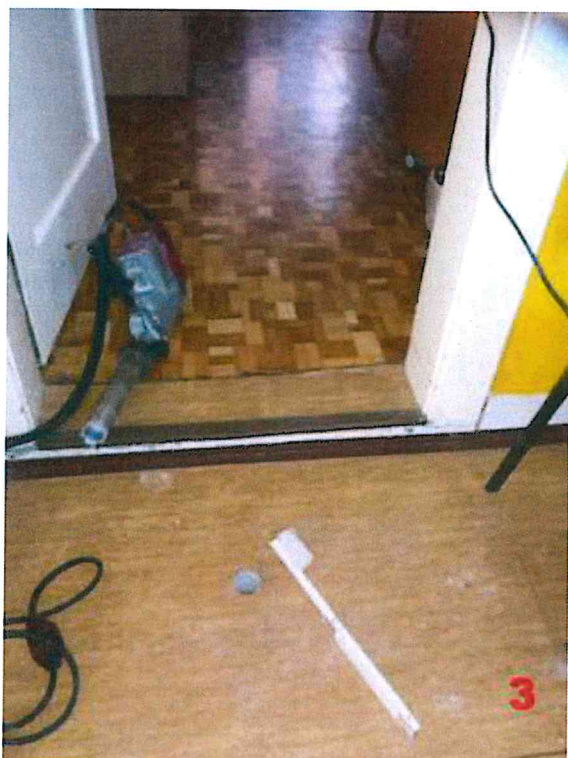
### **FOTO č.3**

Sonda do podlahy S1 ve 3.N.P.

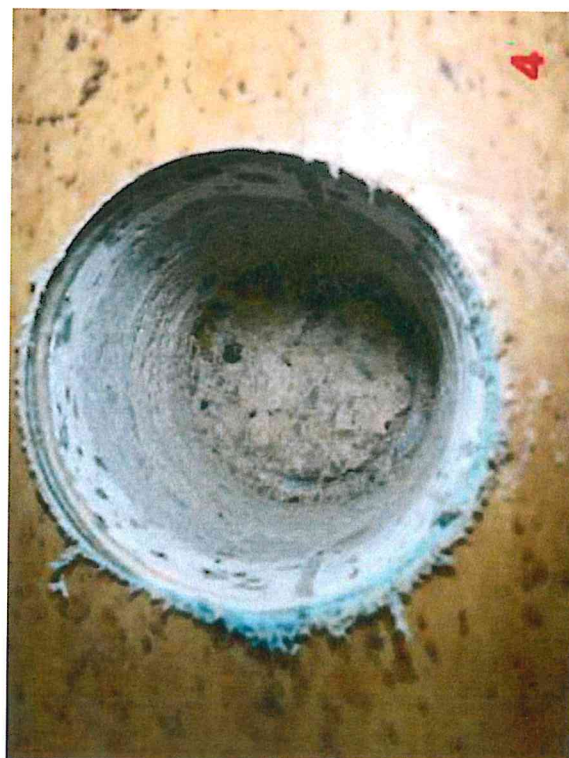
### **FOTO č.4**

Pohled do sondy,konstrukce podlahy s dlažbou a betonem.

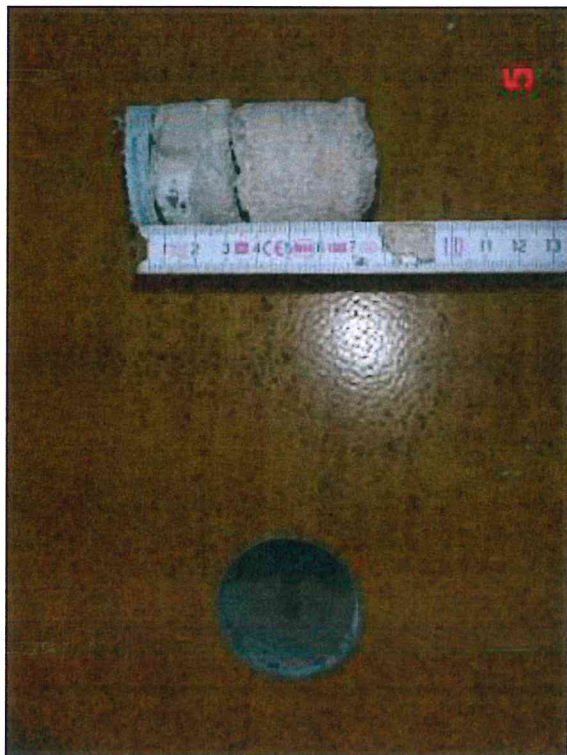
### **FOTO č.5**

Sonda do podlahy S2 ve 4.N.P.

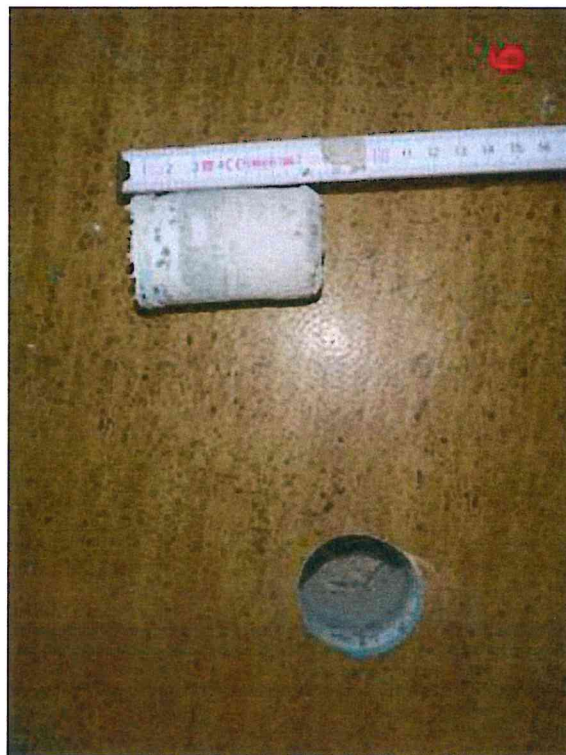
### **FOTO č.6**

Sonda do podlahy S3 ve 4.N.P.

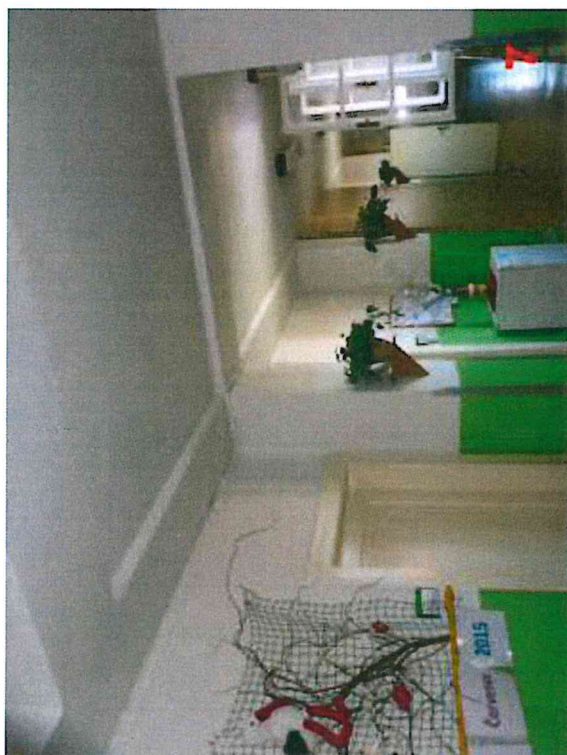
### **FOTO č.7**

Při stavebně technickém průzkumu byla provedena vizuální kontrola železobetonového monolitického skeletu objektu. Při podrobné prohlídce nebyly zjištěny žádné staticky závažné poruchy konstrukcí (sloupy, průvlaky, desky). Lokálně byly zjištěny trhliny v deskách ve směru nosné výztuže. Tyto poruchy nejsou staticky závažné a jsou dány patrně nedostatečným množstvím rozdělovací výztuže v deskách.

Železobetonové konstrukce skeletu ve 4.N.P.

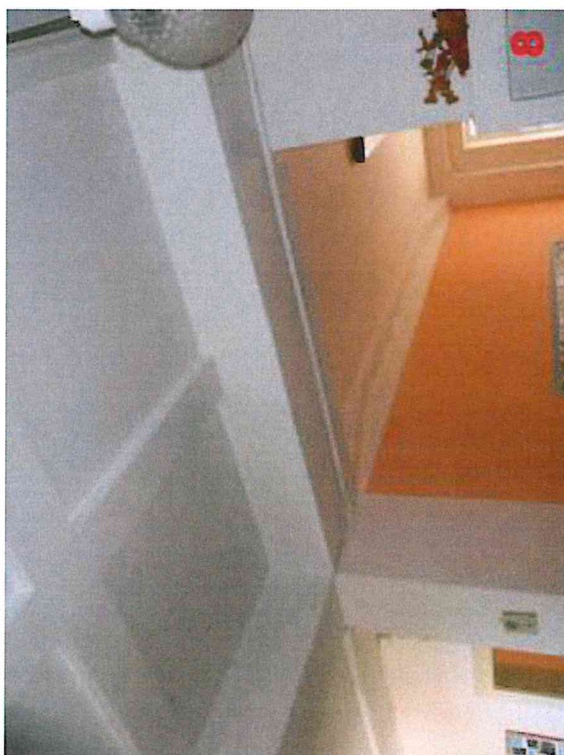
### **FOTO č.8**

Železobetonové konstrukce skeletu ve 4.N.P.
