</div>	Vypracoval	ING. J. BEDNÁŘ		Zak. číslo	14-LI33-005
	Zodp. projektant	ING. T. KLIMENT		Datum	07/2015
	Tech. kontrola	ING. L. ŠIMEK		Stupeň	DÚR
	Akce II/305 TÝNIŠTĚ N. O. - ALBRECHTICE N. O.			Počet formátů	
				Měřítko	
<div>Zhotovitel:</div> <div>Valbek, spol. s r.o. Vaňurova 505/17 460 02 Liberec 3</div>	Příloha DENDROLOGICKÝ PRŮZKUM			Č. přílohy	Paré
				E.4

Název stavby: II/305 Týniště nad Orlicí – Albrechtice nad Orlicí

II/305 TÝNIŠTĚ NAD ORLICÍ - ALBRECHTICE NAD ORLICÍ
E.4 DENDROLOGICKÝ PRŮZKUM
SITUACE, M 1:1 000

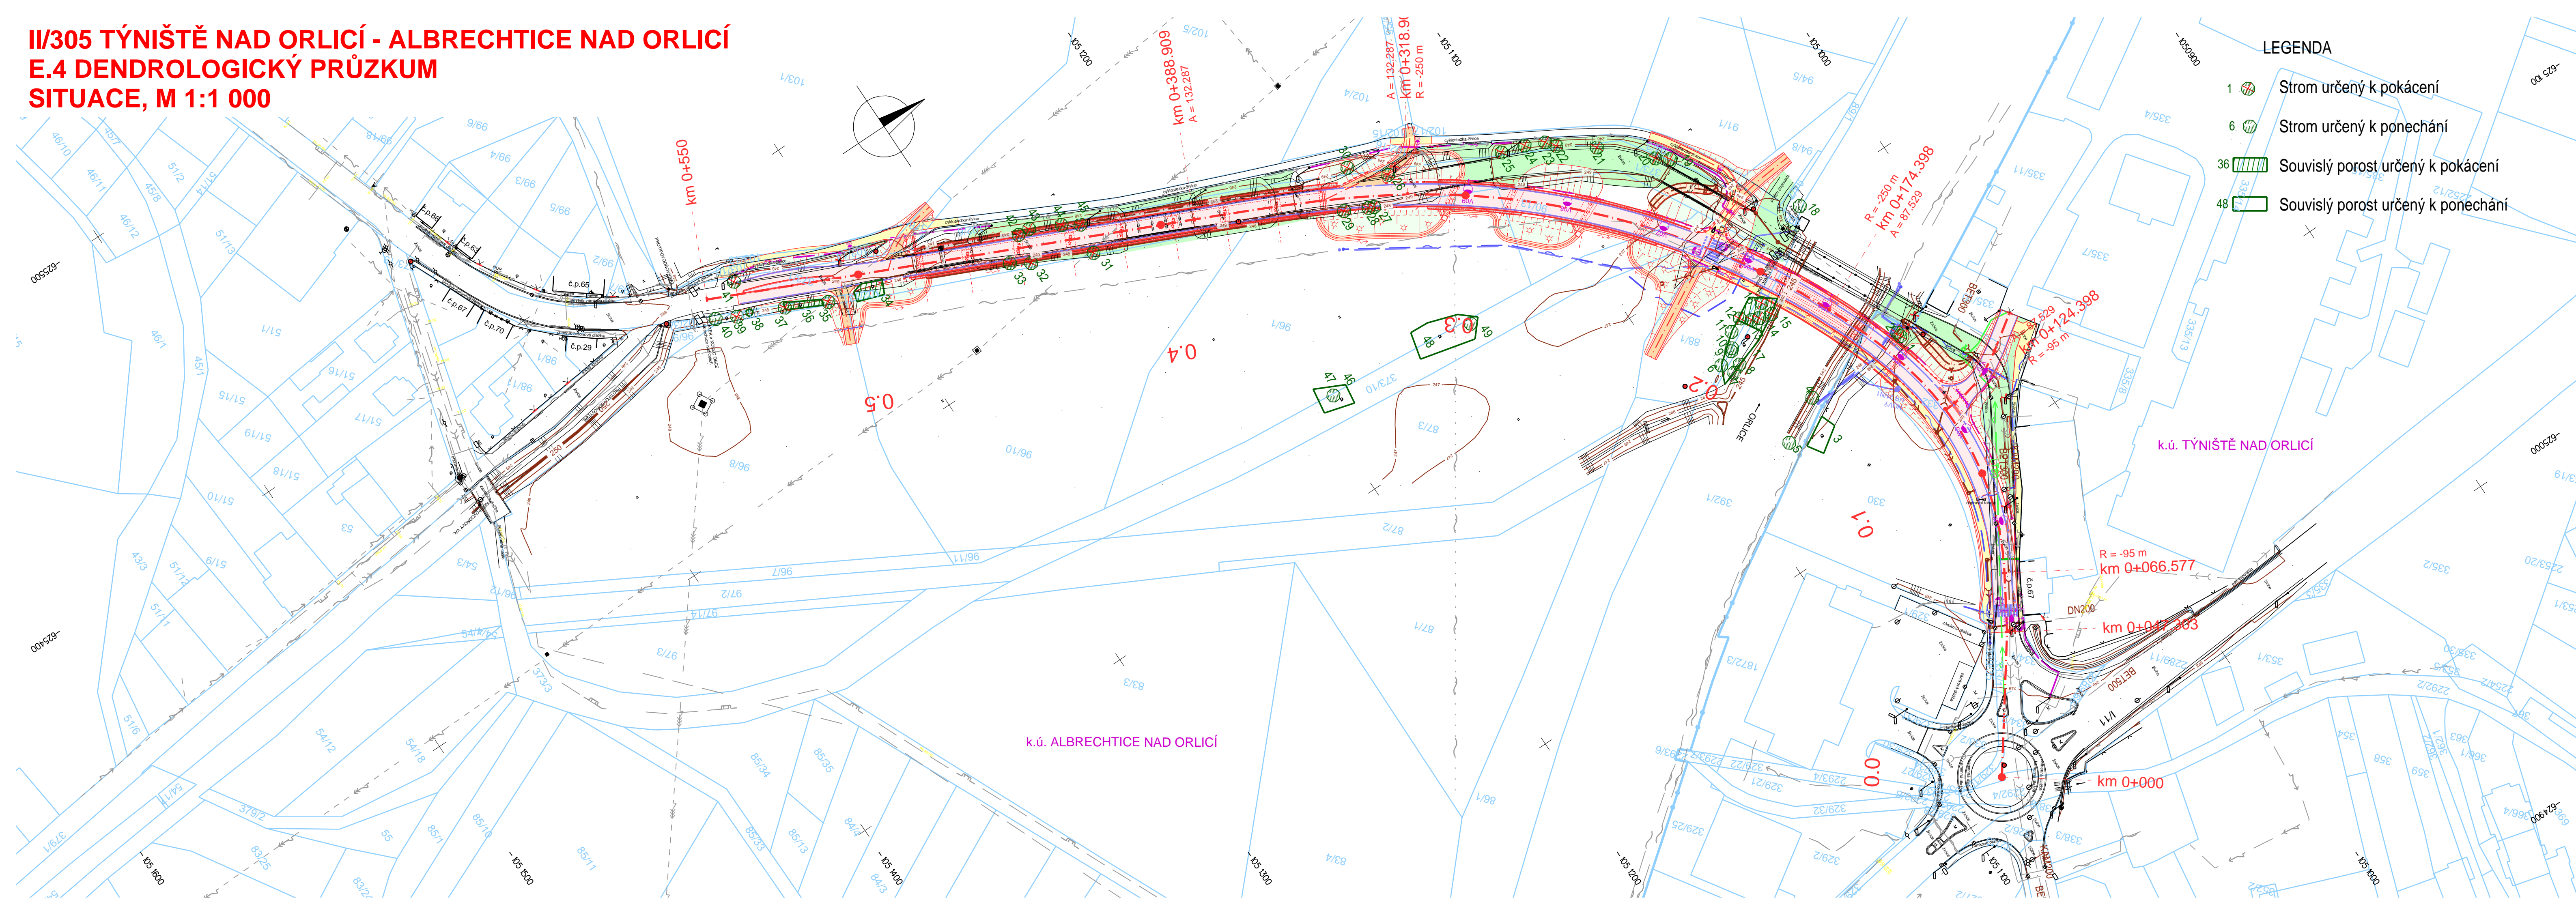
Celkem bylo inventarizováno 49 dřevin a souvislých porostů, 34 z nich bude dotčeno stavbou a určeno k kácení. Kompletní soupis dřevin, včetně jejich základních dendrometrických charakteristik je uveden v inventarizační tabulce v příloze této dokumentace.

Před zahájením stavební činnosti bude nutno dřeviny mimo zábor zajistit dle ČSN 83 9061 – Technologie vegetačních úprav v krajině – Ochrana stromů, porostů a vegetačních ploch při stavebních pracích. Zejména je nutné minimalizovat výkopové práce, vyloučit pojezdy těžké techniky, minimalizovat mechanická poranění kmene a větví a skladování nebezpečných látek v kořenové zóně, což je plocha povrchu půdy pod korunou stromu ohraničená okapovou linií koruny (obvodem půdorysného průmětu koruny) zvětšená o 1,5 m po celém obvodu okapové linie koruny. Veškeré stavební práce v blízkosti zachovávaných dřevin budou probíhat v souladu s ČSN 83 9061.
