PROJEKT

Regenerace aleje u komunikace II/303 Broumov – Police nad Metují

Datum aktualizace: srpen 2013

katastrální území: 638 226 Hejtmánkovice

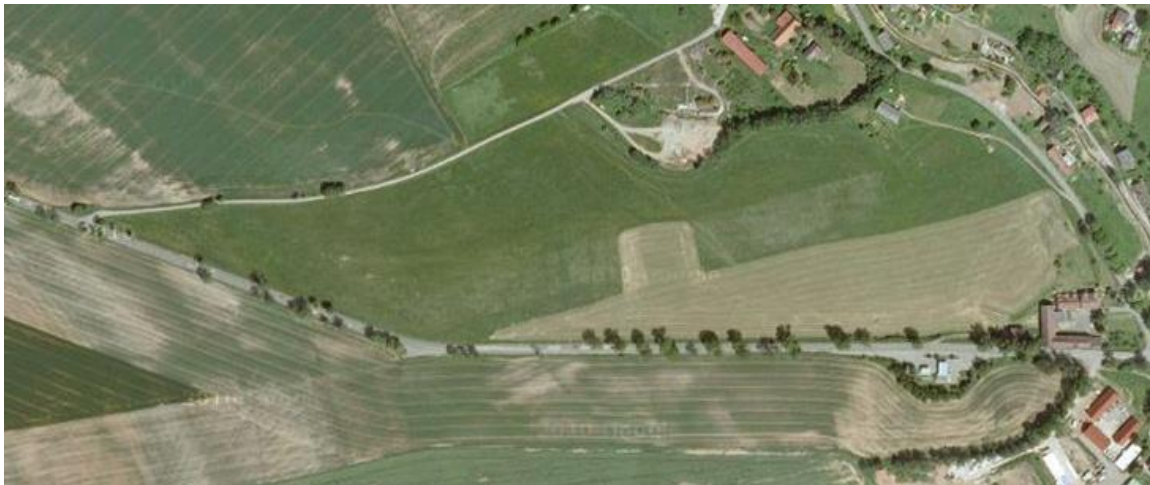
Rok 2009

Velmi cenný je poslední úsek lipové aleje při sjezdu do Broumova. Hmota aleje zde zakrývá negativní vizuální pohled na broumovské sídliště.

Poslední úsek lipové aleje při sjezdu do Broumova.

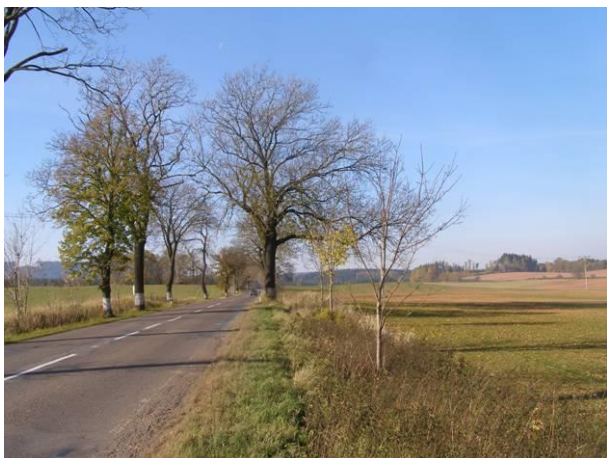
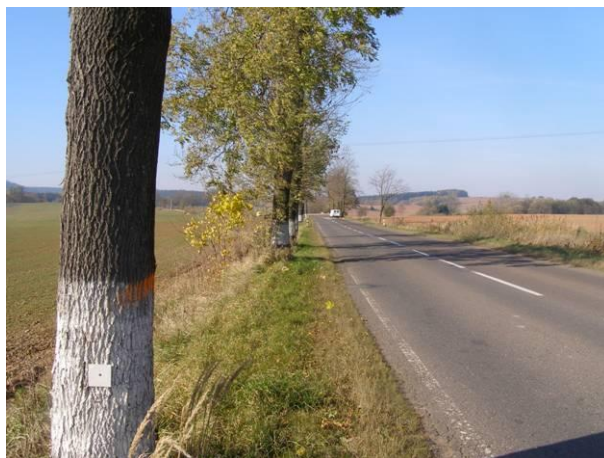
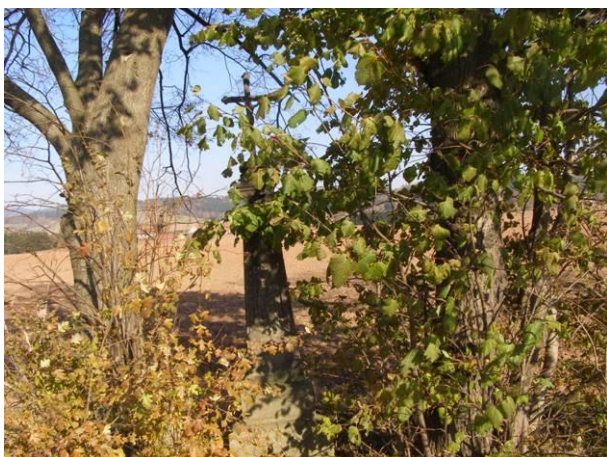
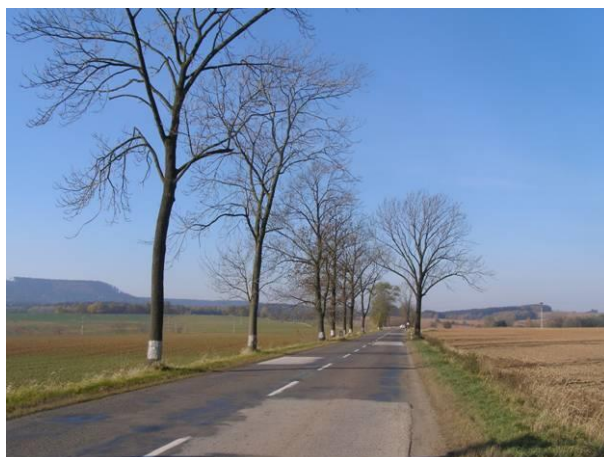
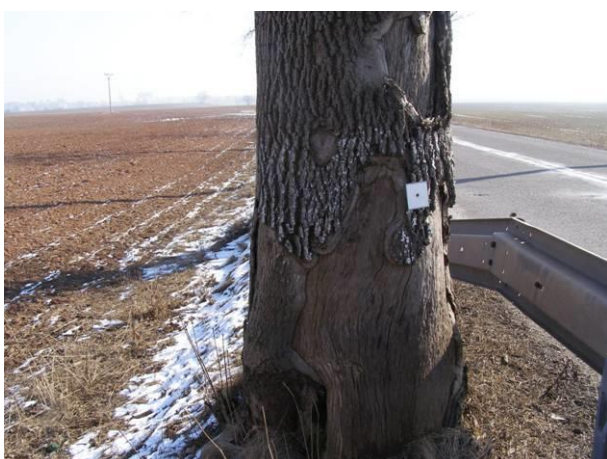
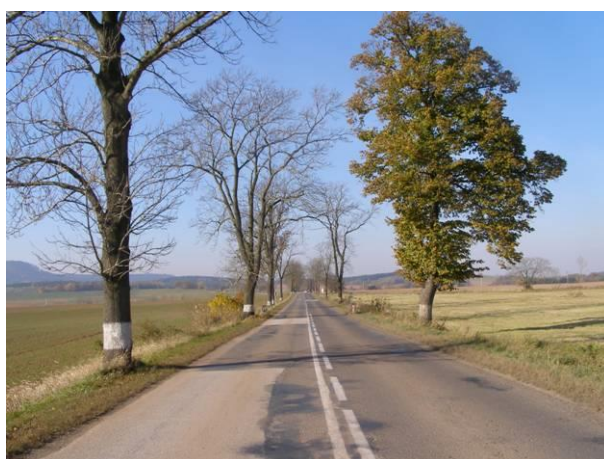
7.3. Fotodokumentace

Stáří stromů je převážně kolem 80-100 let, v malém množství jsou zde zastoupeni i mladší jedinci. Z druhů zde převažuje *Fraxinus excelsior* (jasan ztepilý), *Fraxinus pennsylvanica* (jasan pensylvánský), *Acer platanoides* (javor mléč), *Tilia cordata* (lípa srdčitá). Většina jedinců je mechanicky poškozena na bázi kmene.

CHKO Broumovsko tuto alej sleduje posledních 10 let. Vitalita stromů se začala rapidně zhoršovat při zimním solení komunikace (v době vegetačního klidu tyto projevy nejsou tak viditelné jako při vegetaci). Je zde obtížné vytipovat úseky, kde by alej mohla být obnovena a stromy by nebyly poškozovány při zimní údržbě komunikace.

U 20 stromů bylo navrženo kácení. 12 jedinců bylo vytipováno pracovníky CHKO. Jedná se o stromy, jejichž vitalita je velmi snižena a je zde riziko provozní bezpečnosti. Dalších 5 jedinců mladých věkových stádií navrhujeme odstranit z prostorových důvodů - uvolnění místa pro perspektivnější sousední jedince. Zbylé 3 stromy jsou nevitální - uschlé.
