Akce:	Silnice II/285 Jaroměř - Nové Město nad Metují, úseky 1,2 a 3	Čís. zakázky:	17-015-A
Objekt:	DENDROLOGICKÝ PRŮZKUM	Datum:	12/2017
Příloha:	Technická zpráva	Formát:	A4
		Měřítko:	
		Stupeň:	DSP/PDPS
		Souprava:	
		Číslo přílohy:	1.1.
		Číslo revize:	00

Předmětem tohoto projektu je dendrologický průzkum a hodnocení dřevin, které rostou podél silnice II/285, vedoucí z Jaroměře na Nové Město nad Metují, v úseku 13,2 - 25,3 km. Úsek vede od konce města Jaroměře a pokračuje dále přes obec Rychnověk, Volovka, Městec a Nahořany, kde úsek končí za obcí u křižovatky vedoucí na Nové Město nad Metují.

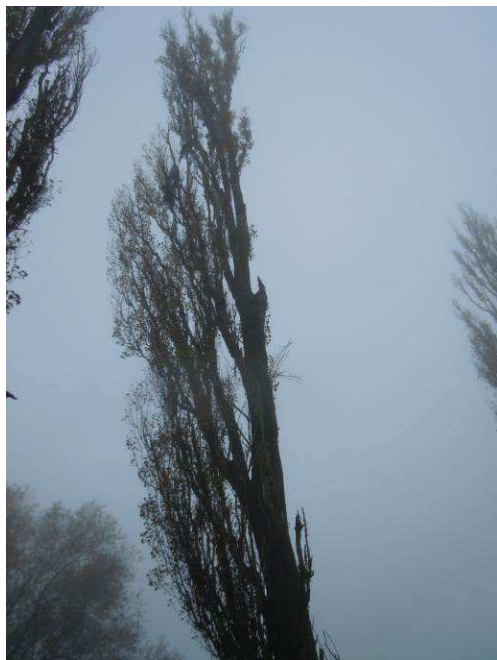
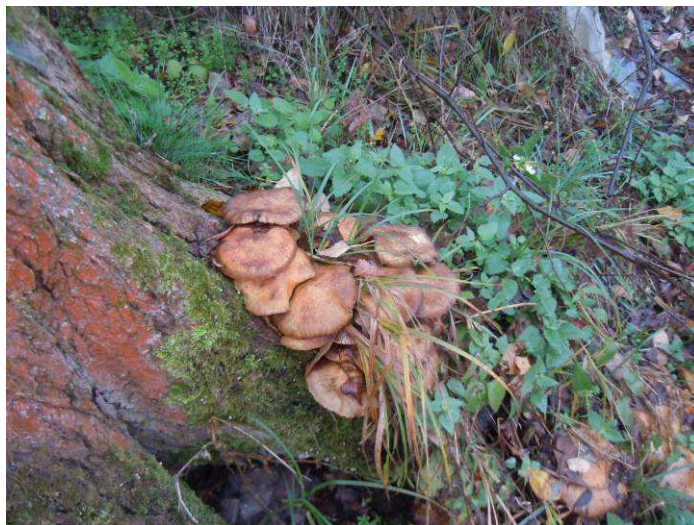
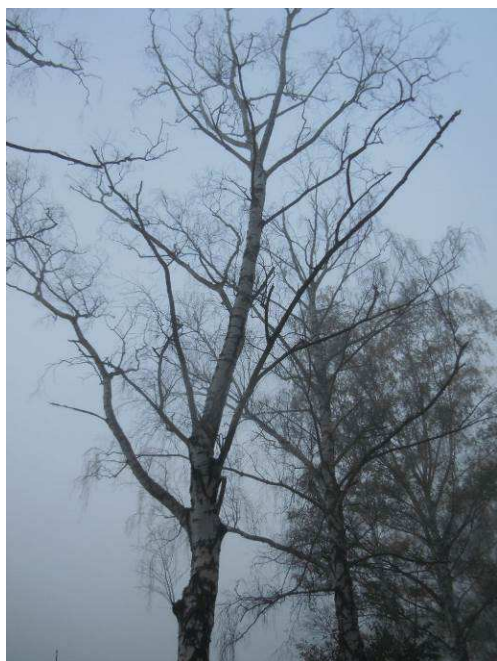
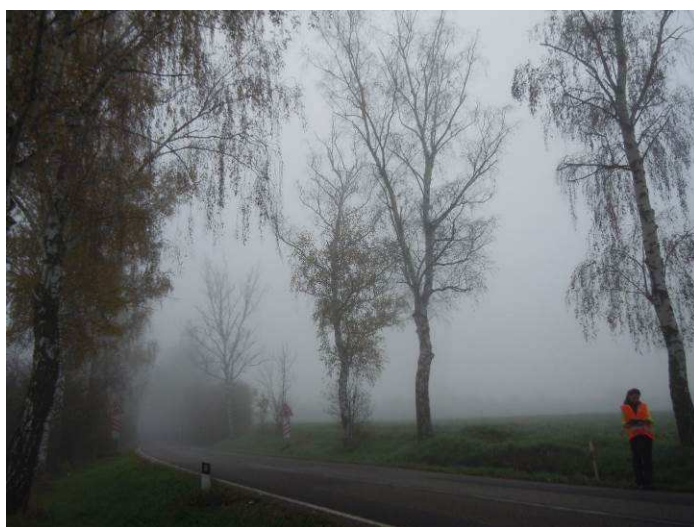
První úsek 13,3 - 14,3km začíná na okraji Jaroměře, v jeho extravilánu, kde po obou stranách roste husté, pravidelné stromořadí sloupovitých topolů *Populus nigra Italica*/, které od 13,8km přechází ve stromořadí tvořené břízami *Betula pendula*/, rostoucí také po obou stranách. Úsek zde končí kousek za železničním přejezdem. Zhodnoceny zde byly dřeviny určené na kácení č. K1 - K30 a č. 1-22. Na konci tohoto úseku se zde nachází v minimálním množství solitérně rostoucí jasan *Fraxinus excelsior*/, hrušeň *Pyrus communis*/ a třešeň *Prunus avium*/. Topoly jsou celkově ve zhoršeném stavu. Jsou přestárlé, se suchými větvemi i kosterními. Ty topoly, které jsou výrazně poškozené, skoro celé suché, se suchými terminály a porostlé velkým množstvím dřevokazných hub, jsou určeny na odstranění, což je asi třetina dřevin. Ostatní vyžadují stabilizační péstební opatření, které ovšem nebylo předmětem tohoto projektu. Břízy jsou celkově v lepším zdravotním stavu. Zde byly určeny dřeviny navržené k odstranění z důvodu rekonstrukce silnice a dále byli vytipovány dřeviny zcela suché, nebo porostlé dřevokaznými houbami, které jsou zcela neperspektivní. Těchto dřevin je malé množství.

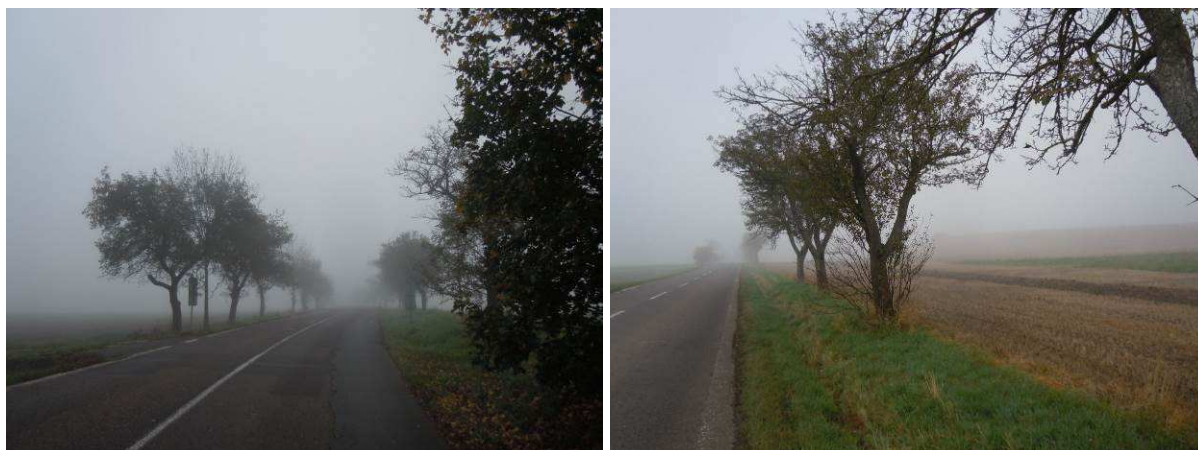
Další úsek mezi 14,3 - 15,9km je po obec Rychnověk. Intravilán obce nebyl řešen. V tomto úseku byly zhodnoceny dřeviny č. 23 - 55. Dřeviny určené ke kácení z důvodu rekonstrukce silnice se zde nenacházejí. V tomto úseku se nachází stromořadí ovocných dřevin tvořených jabloněmi /*Malus domestica*/, které roste po obou stranách. Toto stromořadí je výrazně přestárle, s dřevinami, které jsou výrazně proschlé, s velkým množstvím výmladků a různými poraněními na kmeni. V tomto úseku byly vytipovány zcela suché dřeviny, určené k odstranění. Ovšem celkově je stromořadí ve velmi špatném zdravotním stavu a mezi výrazně poškozenými dřevinami byly vybrány dřeviny zcela suché, či téměř suché. Ostatní dřeviny vyžadují jiná péstební opatření, zejména zdravotní řez, jejichž návrh však nebyl součástí projektu. V blízké budoucnosti by bylo vhodné uvažovat o celkové obnově stromořadí, nikoliv odstraňování pouze mrtvých dřevin.

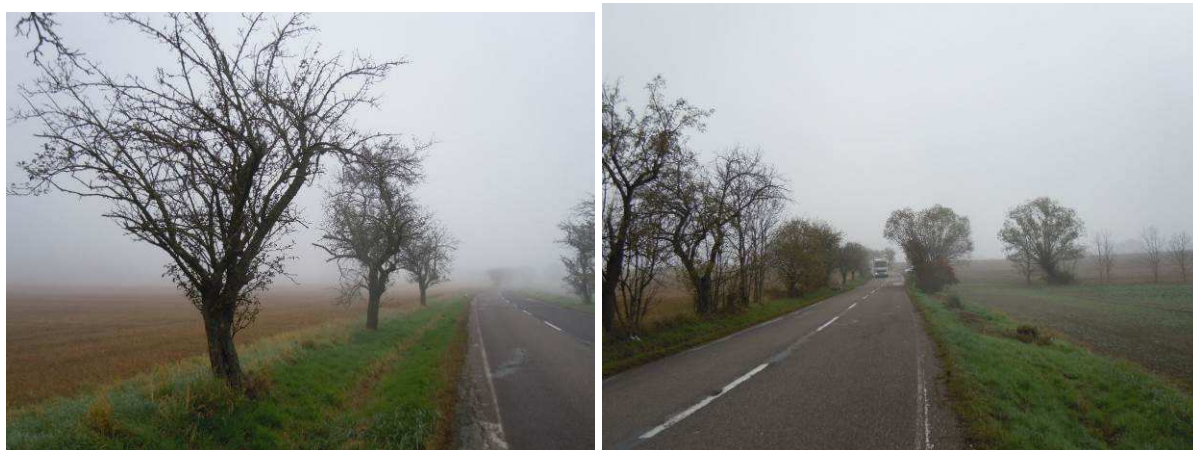
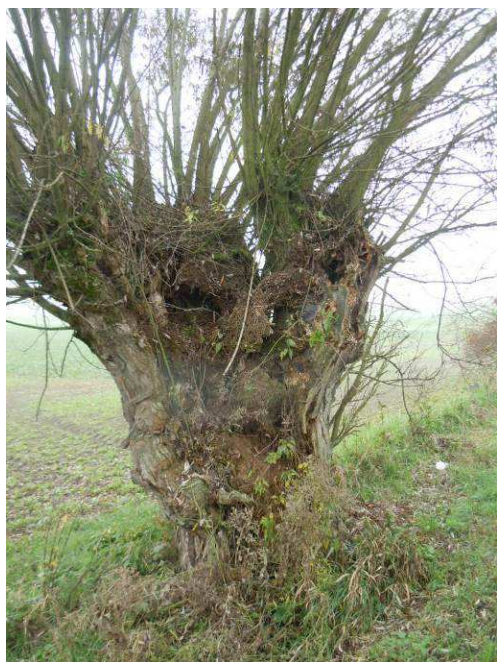
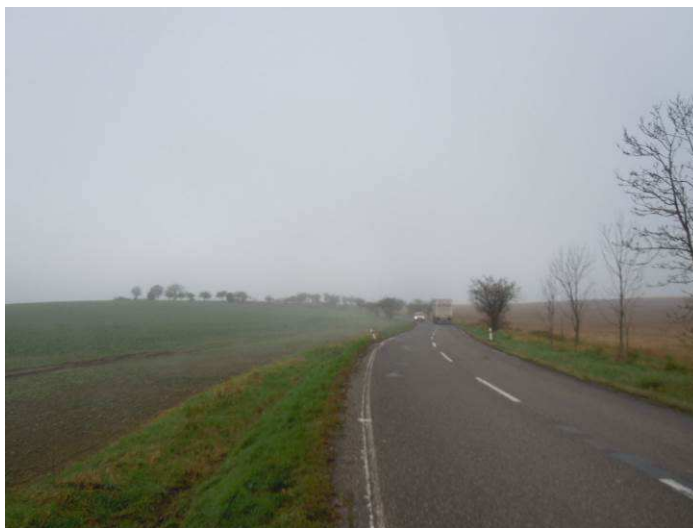
Další úsek se nachází mezi intravilány obcí Rychnověk a Volovka. Úsek se nachází mezi 16,4 - 18,8km. Intravilány obcí nejsou předmětem řešení. V tomto úseku byly zhodnoceny dřeviny č. 56 - 72 a K31 - K65. V tomto úseku se nachází také oboustranné stromořadí tvořené převážně jabloněmi /*Malus domestica*/, místy doplněné švestkami /*Prunus domestica*/ . Ve stromořadí se objevuje i skupina jasanů /*Fraxinus excelsior*/ a vrby /*Salix alba*/ . Toto stromořadí je výrazně přestárlé, s dřevinami, které jsou výrazně proschlé, s velkým množstvím výmladků a různými poraněními na kmeni. V tomto úseku byly vytipovány zcela suché dřeviny, určené k odstranění. V tomto úseku se jedná cca o třetinu dřevin. Ovšem celkově je stromořadí ve zhoršeném zdravotním stavu a všechny dřeviny vyžadují některá péstební opatření (zdravotní řez, bezpečnostní řez), jejichž návrh však nebyl součástí projektu. V blízké budoucnosti by bylo vhodné uvažovat o celkové obnově stromořadí, nikoliv odstraňování pouze mrtvých dřevin.

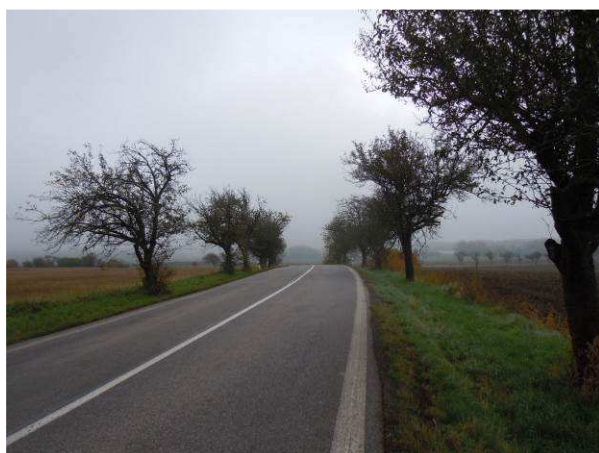
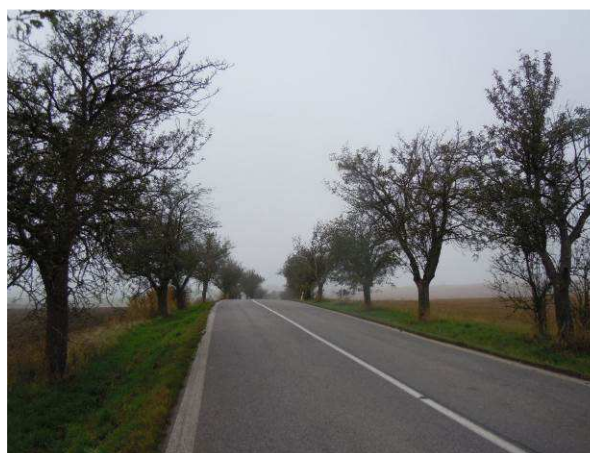
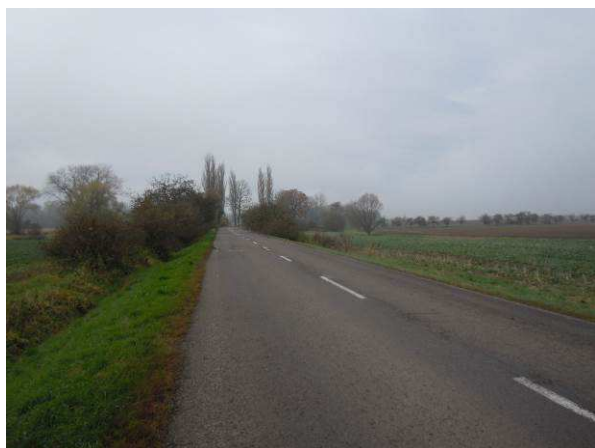
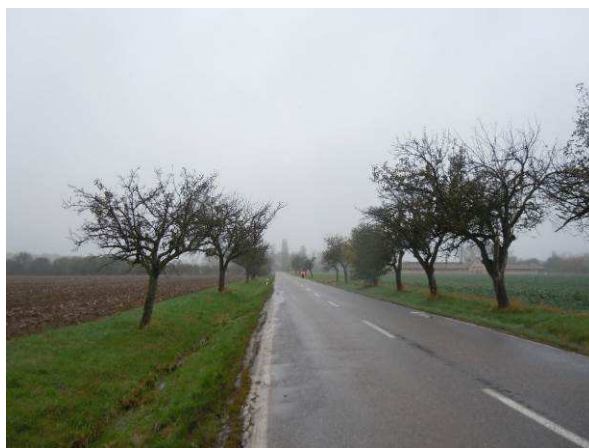
Další úsek se nachází mezi intravilány obcí Volovka a Městec, v úseku 19,1 - 22,2km. Zde byly zhodnoceny dřeviny s č. K66 - K87 a č.73 - 112. V tomto úseku se nachází stromořadí tvořené ovocnými dřevinami, převážně jabloněmi /*Malus domestica*/. V tomto úseku se také nacházejí krátké úseky s roztroušeně rostoucími jasany /*Fraxinus excelsior*/, duby /*Quercus robur*/, švestkami /*Prunus domestica*/ a vrbami /*Salix alba*/. Ovocné stromořadí je zde celkově ve velmi zhoršeném zdravotním stavu, tvořené dřevinami se suchými kosterními větvemi a různými většími poraněními. Dřeviny jsou velmi proschlé. Mezi těmito výrazně poškozenými dřevinami byly vytipovány zcela suché dřeviny, které budou odstraněny. I ponechané, zbývající dřeviny vyžadují další péstební opatření, zejména zdravotní řez. Návrh těchto opatření není součástí projektu. Stav této části stromořadí je natolik špatný, že by bylo vhodné uvažovat o celkové obnově stromořadí jako celku. Ostatní neovocné dřeviny nejsou výrazněji poškozené, kromě topolů, které jsou téměř mrtvé.

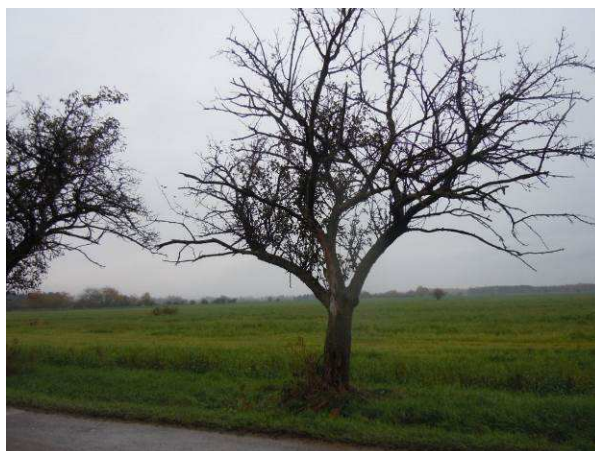
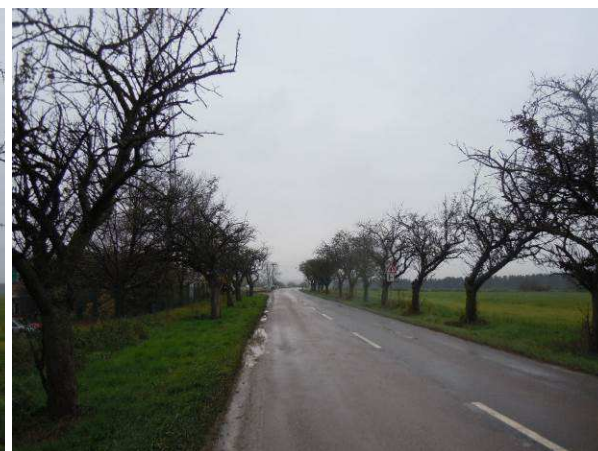
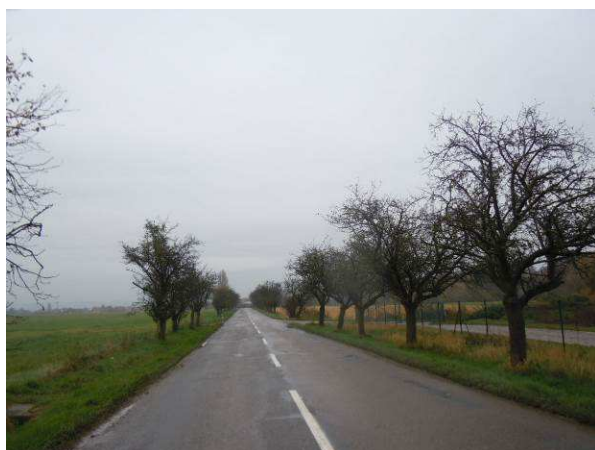
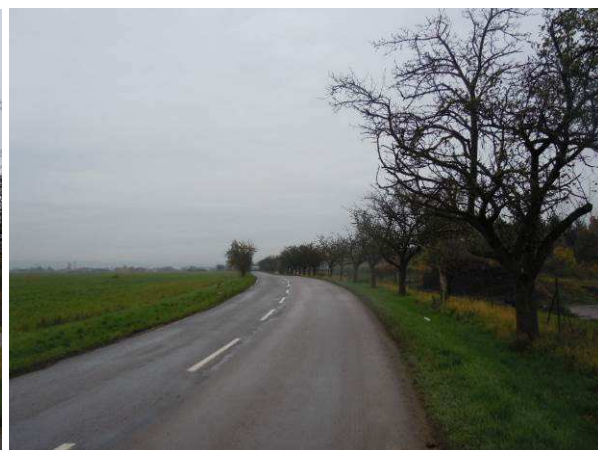
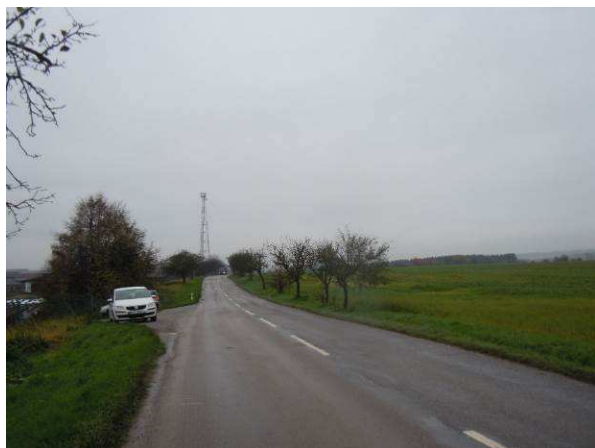
Další úsek se nachází mezi obcemi Městec a Nahořany, mezi 22,5 - 24km. Zde byly zhodnoceny dřeviny s č. K88 - K96 a č. 113 - 137. V tomto úseku se nachází stromořadí tvořené ovocnými dřevinami, převážně jabloněmi /*Malus domestica*/, s minimální příměsí švestek /*Prunus domestica*/. Ovocné stromořadí je zde také celkově ve velmi zhoršeném zdravotním stavu, tvořené dřevinami se suchými kosterními větvemi a různými většími poranění, s přítomností dřevokazných hub. Dřeviny jsou velmi proschlé, prakticky pouze dožívají v místě. Mezi těmito výrazně poškozenými a výrazně proschlými dřevinami byly vytipovány zcela suché dřeviny, které budou odstraněny. I ponechané, zbývající dřeviny vyžadují další péstební opatření, zejména zdravotní řez. Návrh těchto opatření není součástí projektu. Stav této části stromořadí je natolik špatný, že by bylo vhodné uvažovat o celkové obnově stromořadí jako celku.

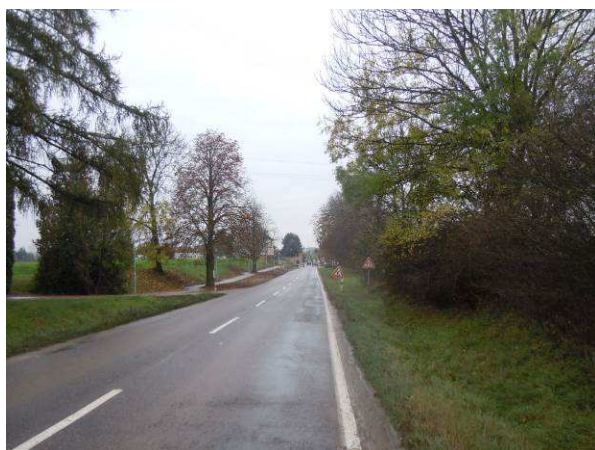
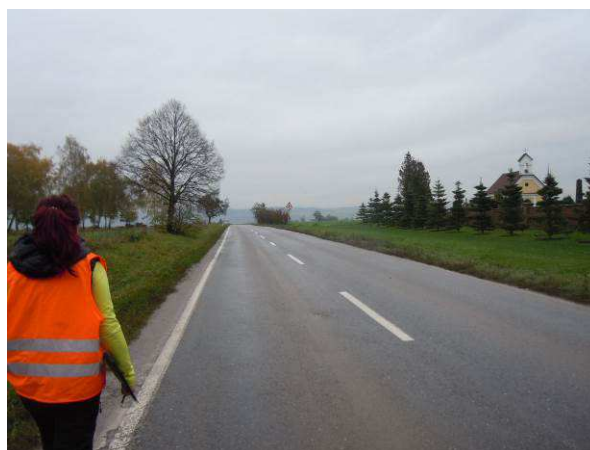
V posledním úseku mezi obcí Nahořany a křižovatkou před městem Nové Město nad Metují, mezi 24,9 - 25,3 se nachází pouze jedna dřevina, hrušeň /*Pyrus communis*/, která je výrazně proschlá.
