# **Dendrologický průzkum**

## **Most ev.č. 3111-1 a propustek Orlické Záhoří**

**Dendrologický průzkum a fytocenologické zhodnocení území**

**Datum: 12/2019**

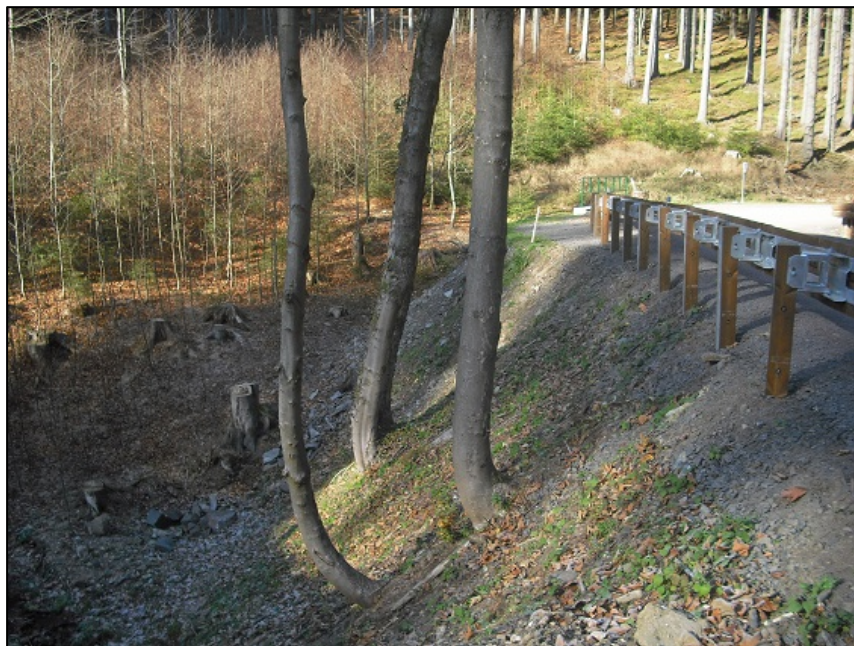
Foto 1: javory kleny ve svahu nad propustkem SO 201

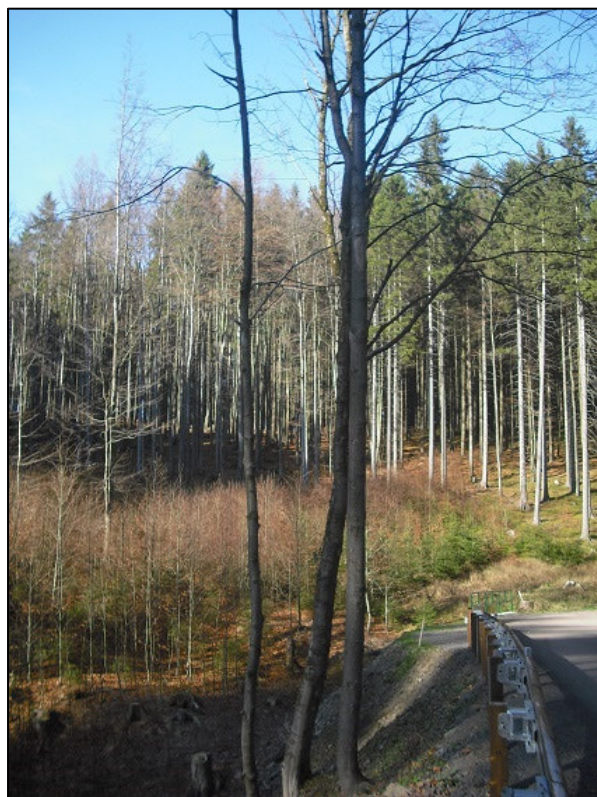
| Označení stromu | km | Název český | Název latinský | Obvod kmene cm | Zdrav. stav | Charakteristika |
|---|---|---|---|---|---|--|
| 1 | - | Javor klen | <i>Acer pseudoplatanus</i> | 64 | 3-4 | Růst mimo osu, vyvětvený, vysoko nasazená koruna |
| 2 | - | Javor klen | <i>Acer pseudoplatanus</i> | 95 | 3 | Vyvětvený, výskyt suchých větví v koruně |
| 3 | - | Javor klen | <i>Acer pseudoplatanus</i> | 150+110 | 3-4 | Dvoukmen, výskyt suchých větví v koruně, mech na kmeni a kosterních větvích |

Foto 2: javory kleny 1 - 3

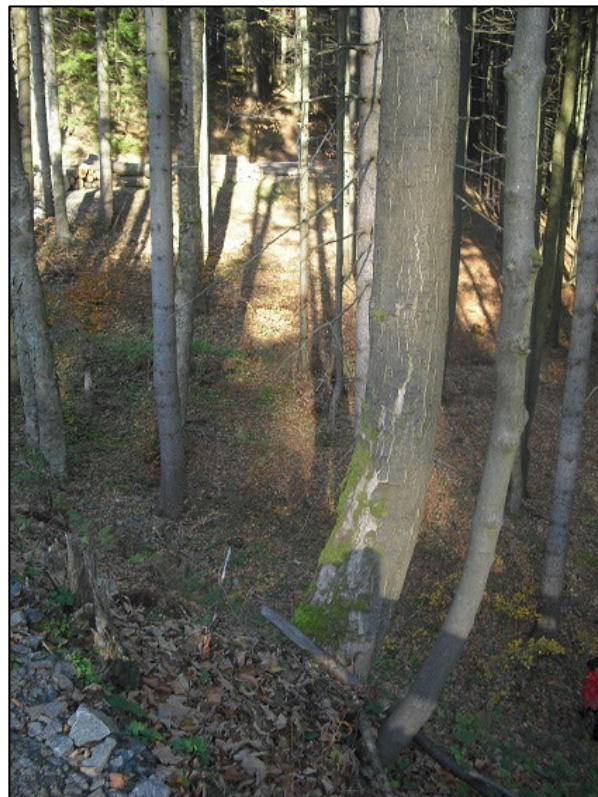
| Označení stromu | km | Název český | Název latinský | Obvod kmene cm | Zdrav. stav | Charakteristika |
|---|---|---|---|---|---|--|
| 4 | - | Javor klen | <i>Acer pseudoplatanus</i> | 115 | 3 | Mech na kmeni a kosterních větvích, výskyt suchých a polámaných větví v koruně |

Foto 3: javor klen – 4 ve svahu nad propustkem

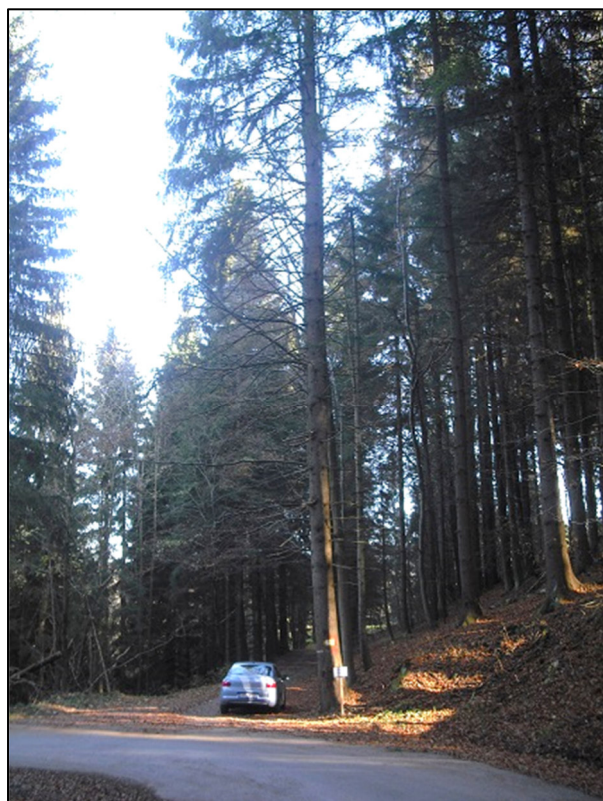
| Označení stromu | km | Název český | Název latinský | Obvod kmene cm | Zdrav. stav | Charakteristika |
|---|---|---|---|---|---|--|
| 6 | 0,116 | Smrk ztepilý | <i>Picea abies</i> | 205 | 3 | Výskyt suchých větví v koruně, drobné poškození kmene |

Foto 4: smrk ztepilý – 6

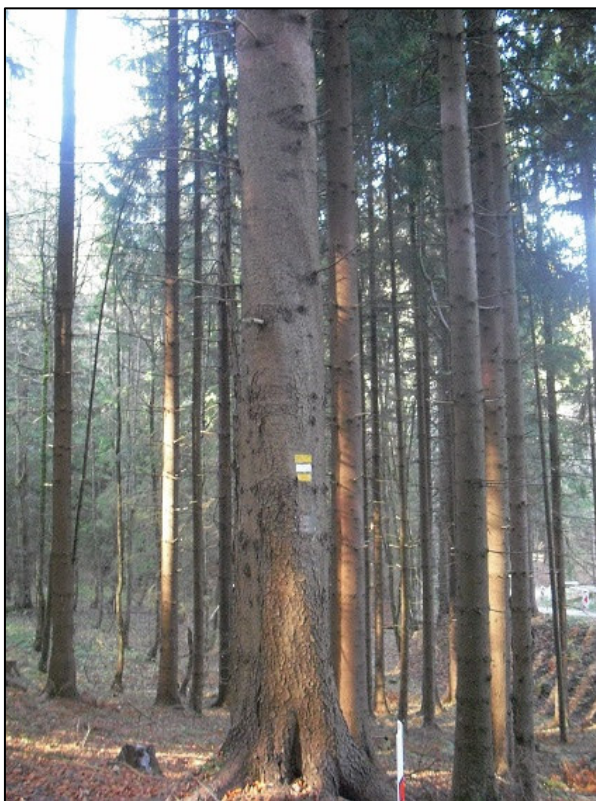
| Označení stromu | km | Název český | Název latinský | Obvod kmene cm | Zdrav. stav | Charakteristika |
|---|---|---|---|---|---|--|
| 7 | 0,140 | Smrk ztepilý | <i>Picea abies</i> | 200 | 3 | Jednostranně větvená vysoko nasazená koruna |

Foto 5: smrk ztepilý - 7

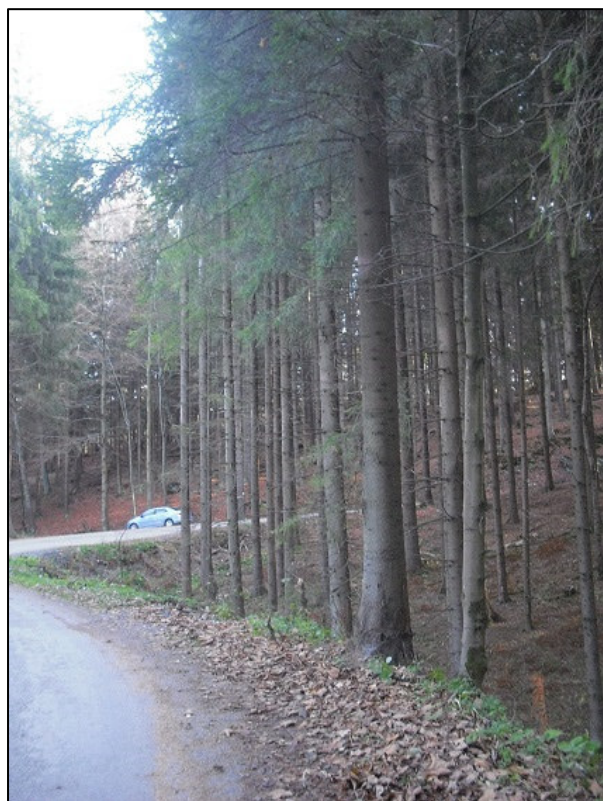
| Označení stromu | km | Název český | Název latinský | Obvod kmene cm | Zdrav. stav | Charakteristika |
|---|---|---|---|---|---|--|
| 12 | 0,068 | Smrk ztepilý | <i>Picea abies</i> | 145 | 3 | Růst v konkurenčním zápoji |
| 13 | 0,068 | Javor klen | <i>Acer pseudoplatanus</i> | 64 | 3 | Růst v konkurenčním zápoji, výskyt suchých větví v koruně |

Foto 6: smrk ztepilý a javor klen – 12, 13

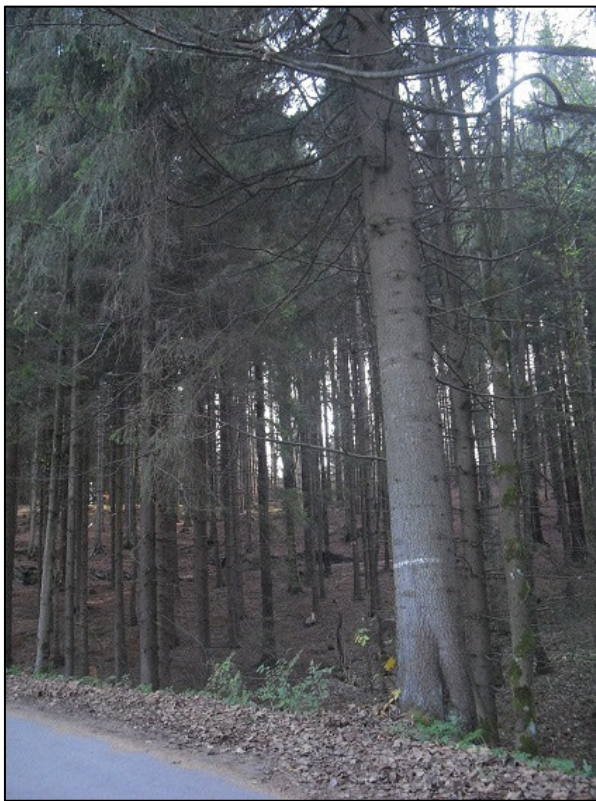
| Označení stromu | km | Název český | Název latinský | Obvod kmene cm | Zdrav. stav | Charakteristika |
|---|---|---|---|---|---|--|
| 14 | 0,062 | Smrk ztepilý | <i>Picea abies</i> | 245 | 3 | Výskyt suchých a polámaných větví v koruně, viditelné stopy po řezu |

Foto 7: vzrostlý smrk při okraji komunikace - 14

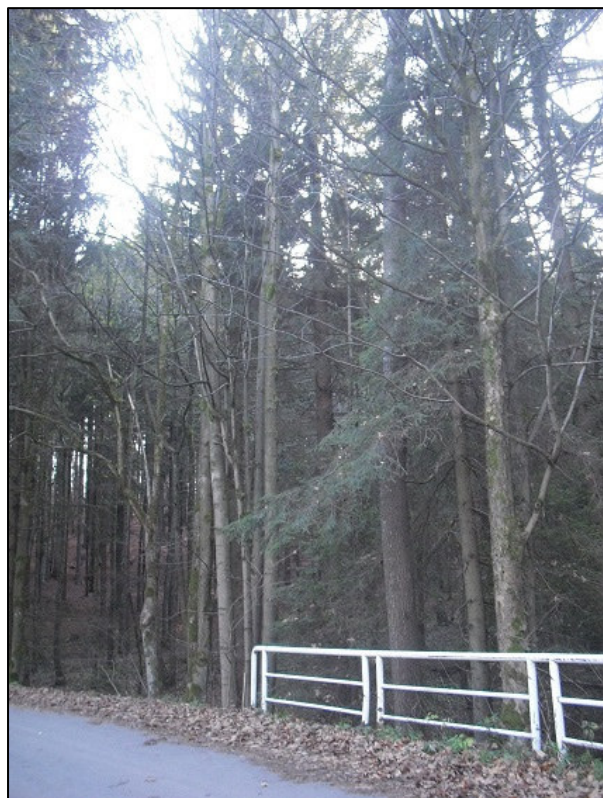
Foto 8: skupina dřevin u mostu ev.č. 3111-1

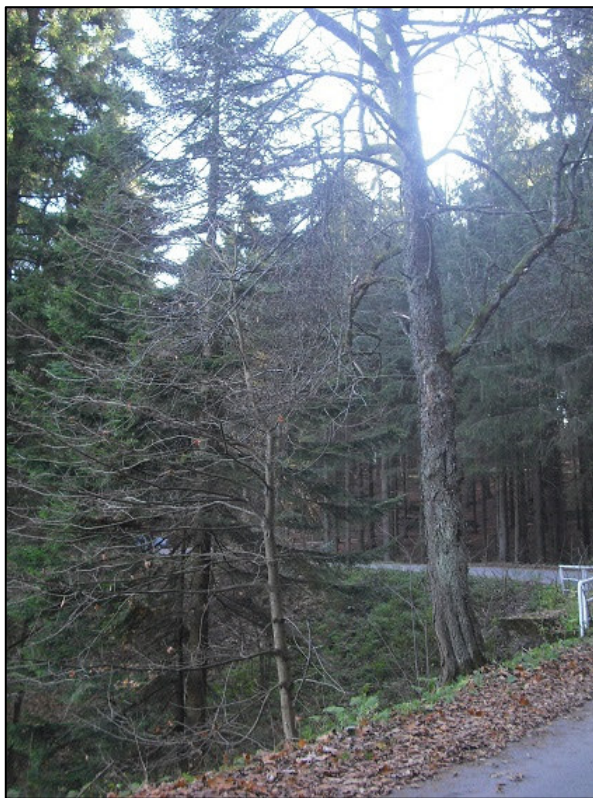
| Označení stromu | km | Název český | Název latinský | Obvod kmene cm | Zdrav. stav | Charakteristika |
|---|---|---|---|---|---|--|
| 23 | 0,040 | Třešeň ptačí | <i>Prunus avium</i> | 168 | 4 | Dutina na kmeni stromu, napadení dřevními houbami, výskyt suchých větví v koruně |

Foto 9: třešeň ptačí - 23

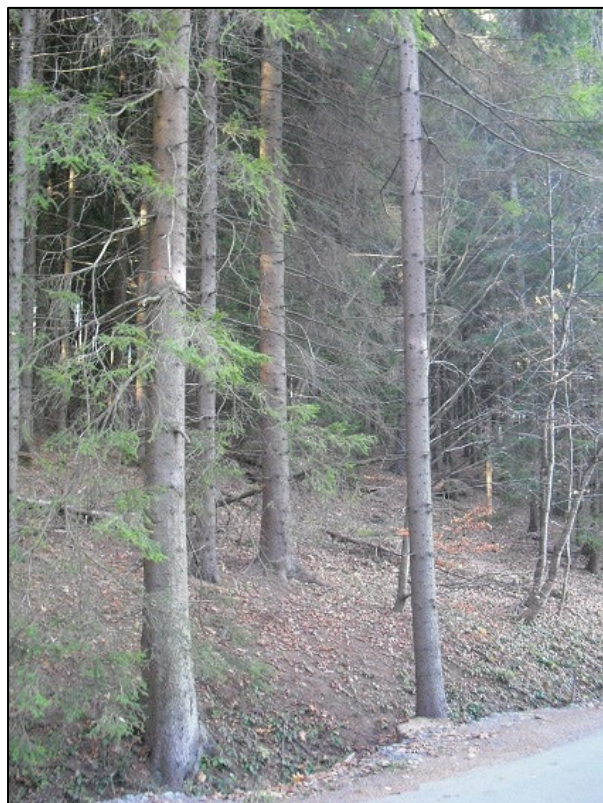
| Označení stromu | km | Název český | Název latinský | Obvod kmene cm | Zdrav. stav | Charakteristika |
|---|---|---|---|---|---|--|
| 21 | 0,028 | Smrk ztepilý | <i>Picea abies</i> | 104 | 3 | Viditelné stopy po řezu, výskyt polámaných větví v koruně |
| 22 | 0,030 | Smrk ztepilý | <i>Picea abies</i> | 142 | 3 | Jednostranně větvená koruna |

Foto 10: smrky 21 a 22 podél komunikace
