OBJEDNATEL:   Královéhradecký kraj Pivovarské náměstí 1245 500 03 Hradec Králové - Plačice	NÁZEV AKCE: III/28526 ROKOLE - NOVÝ HRÁDEK - NEÚNOSNÁ KRAJNICE					
	ČÁST / STAVEBNÍ OBJEKT: SOUVISEJÍCÍ DOKUMENTACE					
	PŘÍLOHA: DENDROLOGICKÝ PRŮZKUM - TECHNICKÁ ZPRÁVA					
ZHOTOVITEL:   M - PROJEKCE s.r.o. Resslova 956/13 500 02 Hradec Králové www.m-projekce.cz	VYPRACOVAL: Ing. Lenka Pomališová		 		PARÉ:	
	ZODP. PROJEKTANT: Ing. Dominik Jareš

Dendrologický průzkum
III/28526 Rokole – Nový Hrádek – neúnosná
krajnice

Název stavby:	III/28526 Rokole – Nový Hrádek – neúnosná krajnice
Místo stavby:	Nový Hrádek [574287]
Kraj:	Královéhradecký kraj
Katastrální území:	Nový Hrádek [707341]
Označení pozemní komunikace:	III/28526
Předmět projektové dokumentace:	oprava krajnice silnice III. třídy
Stupeň dokumentace:	DUSP – Dokumentace pro vydání společného povolení

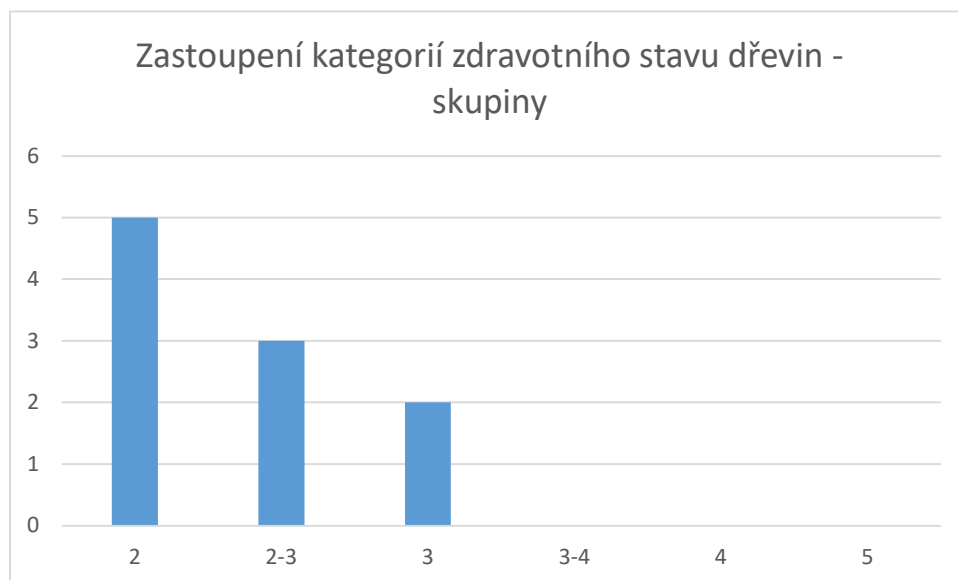
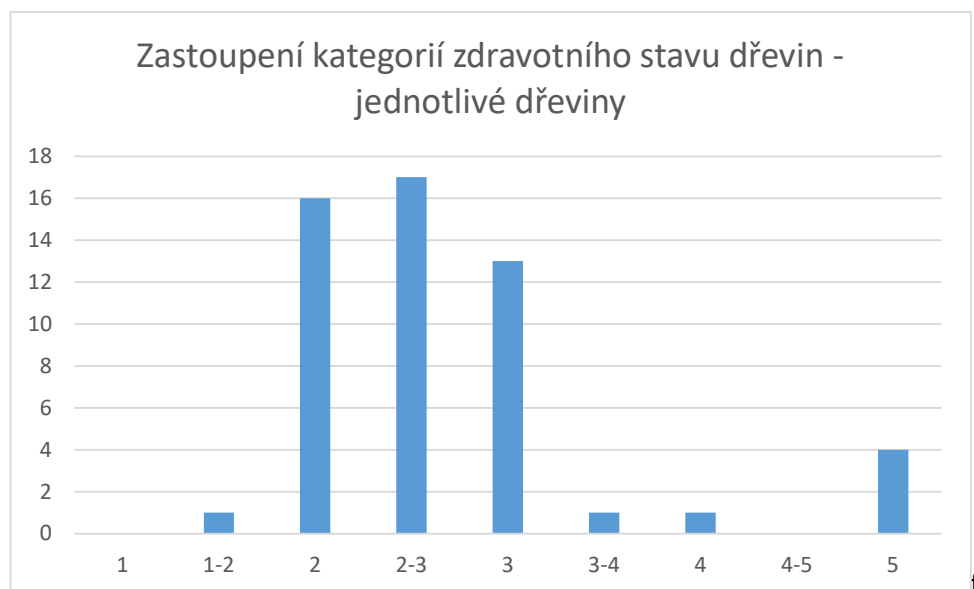
Hodnocen byl také aktuální zdravotní stav dřevin. Většina dřevin vykazuje zhoršený až výrazně zhoršený zdravotní stav. Dominantní zastoupení zde mají mladé dřeviny s relativně dobrým zdravotním stavem ovšem bez významné sadovnické hodnoty. U starších vzrostlých dřevin se často objevuje snížená vitalita a známky poškození. Jednotlivé charakteristiky jsou uvedeny v tabulkách dendrologického průzkumu (viz přílohy). Zastoupení jednotlivých kategorií fyziologické aktivity dřevin pro jednotlivě hodnocené dřeviny i pro skupiny dřevin uvádějí následující grafy.
