**Posouzení stavby
z hlediska výskytu obecně a zvláště chráněných
druhů živočichů:
„Zateplení budov gymnázia,
Komenského č.p. 77, Nový Bydžov“**

červenec 2020

Předmět posouzení: Gymnázium, SOŠ a VOŠ
Komenského 77
504 01 Nový Bydžov

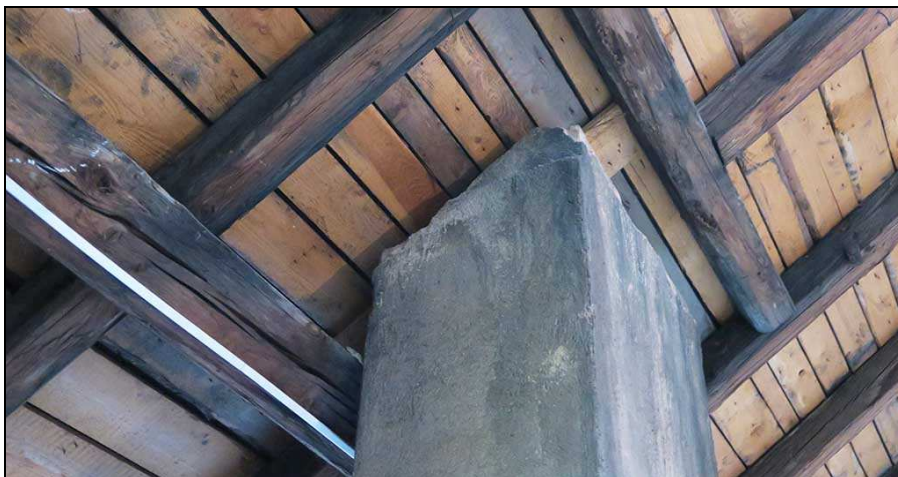
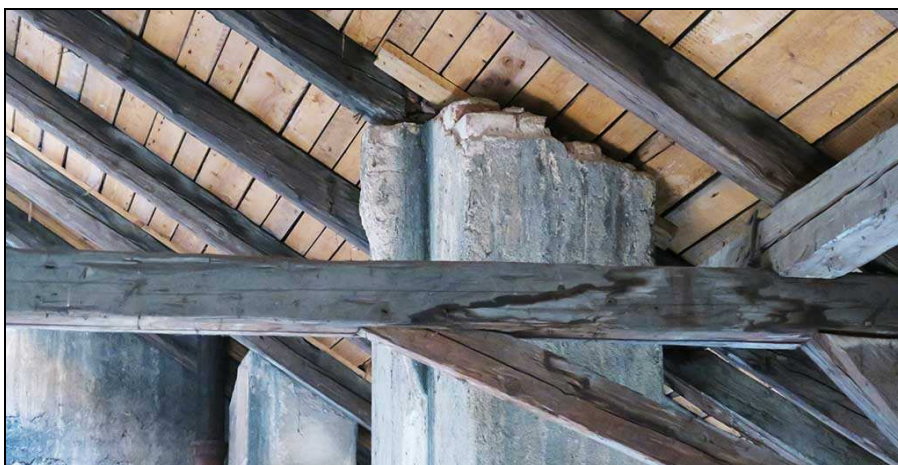
*Ubourané komíny
na půdě budovy A.*

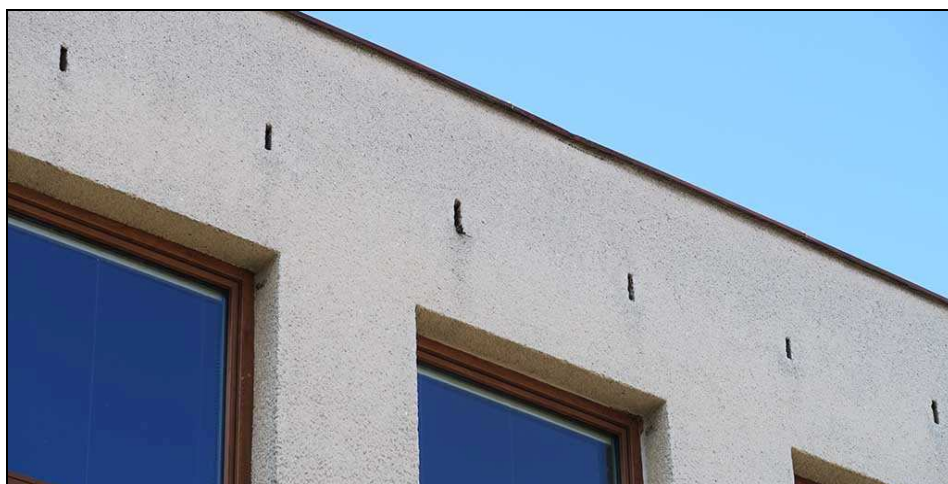
Střešní konstrukce je plochá, ve dvou úrovních, s krytinou z modifikovaných živých pásů. Po obvodu střechy se nachází atika, která je oplechována. Odvětrání střešního pláště je realizováno systémem ventilačních otvorů s výrazně podélným (svislým) půdorysem o rozměrech cca 15 x 3 cm. Tyto otvory se nacházejí pouze v nejvyšší budově šaten, a to ze strany severní, jižní a západní. Střecha tělocvičny (v nižší etáži) není odvětrávána a zde se tedy žádné ventilační otvory nenacházejí. Nad střechu jsou vyvedeny větrací komínky a hromosvody.

Odvětrání střešního pláště budovy B je řešeno ventilačními otvory.

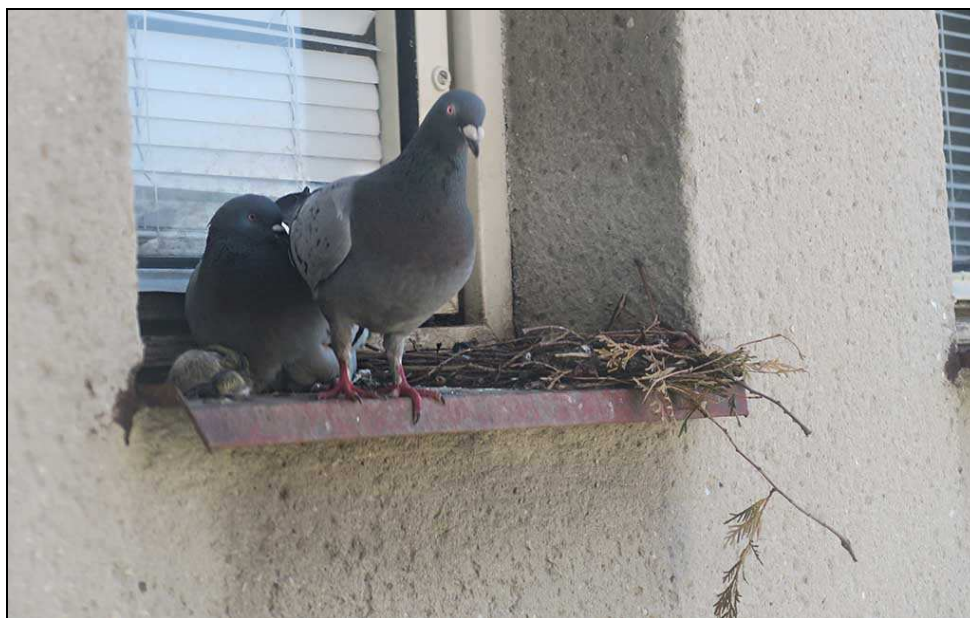
Ze stejných důvodů (utěsnění půdního prostoru a absence štěrbinových úkrytů) nebyl prokázán výskyt ani rozmnožování ptáků na posuzované budově A. Na budově A nebyla nalezena recentní hnízda ptáků ani jejich zbytky s výjimkou hnízda holuba domácího (*Columba livia* f. *domestica*) umístěného na okenním parapetu severní stěny budovy ve 2. patře (viz foto).

Hnízdo
s mláděty
holuba do-
mácího na
parapetu ok-
na na jižní
stěně budovy
A.

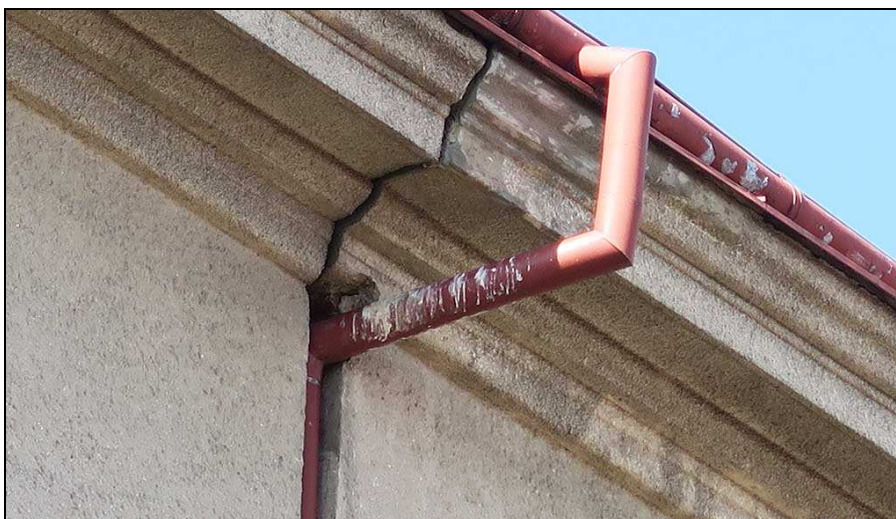
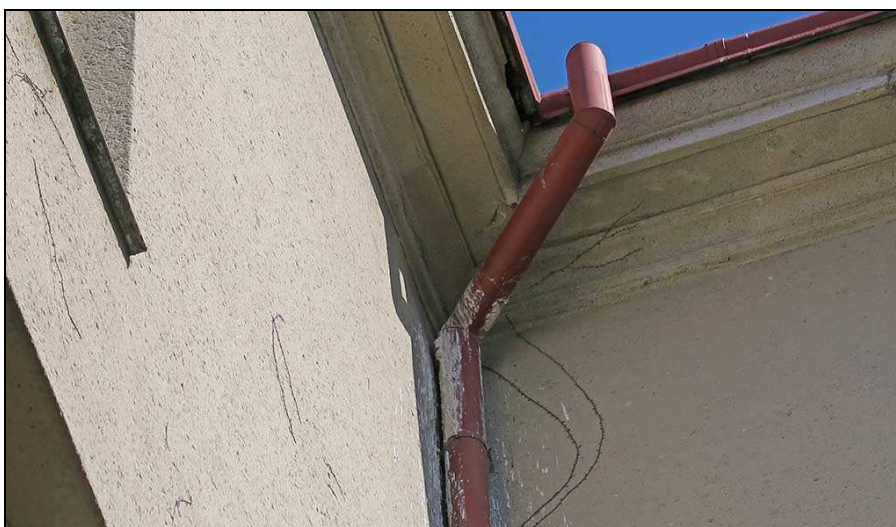
Okapové svody na budově A jsou pravidelně využívány ptáky k nocování, o čemž svědčí znečištění trusem. Jedná se s největší pravděpodobností o holuby domácí (*Columba livia* f. *domestica*).

Místo nocování holubů domácích na okapovém svodu na budově A.

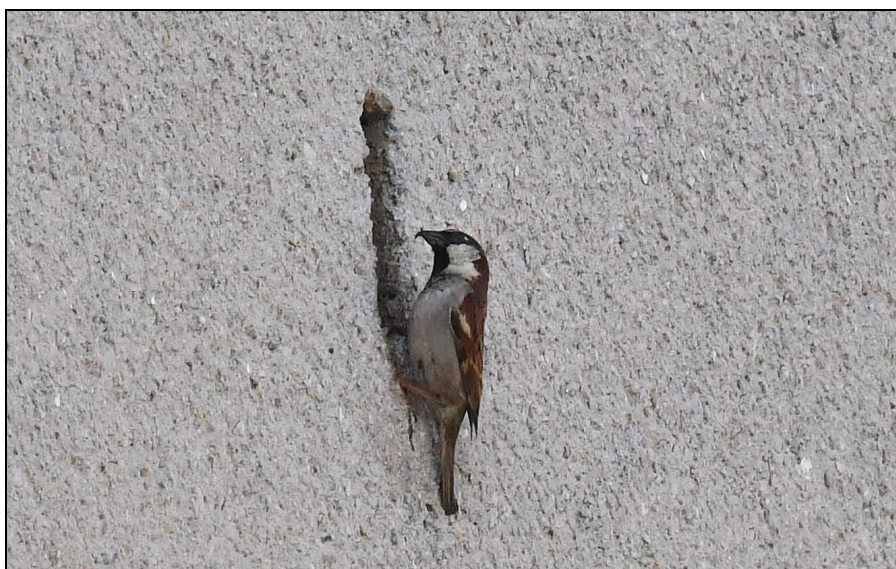
Ve ventilačních otvorech střešního pláště budovy B bylo zjištěno **hnízdění** jednak 3 párů obecně chráněných **vrabců domácích** (*Passer domesticus*), ale také zvláště chráněných **rorýsů obecných** (*Apus apus*) v počtu 6 párů.

Vrabec domácí u hnízdí dutiny na budově B.

Bylo zaznamenáno hnízdění **vrabců domácích** (*Passer domesticus*) v těchto otvorech (dutinách) střešního pláště budovy B:

- 6. otvor zprava na severní straně budovy B

- 11. otvor zprava na severní straně budovy B
- 1. otvor zleva na západní straně budovy B

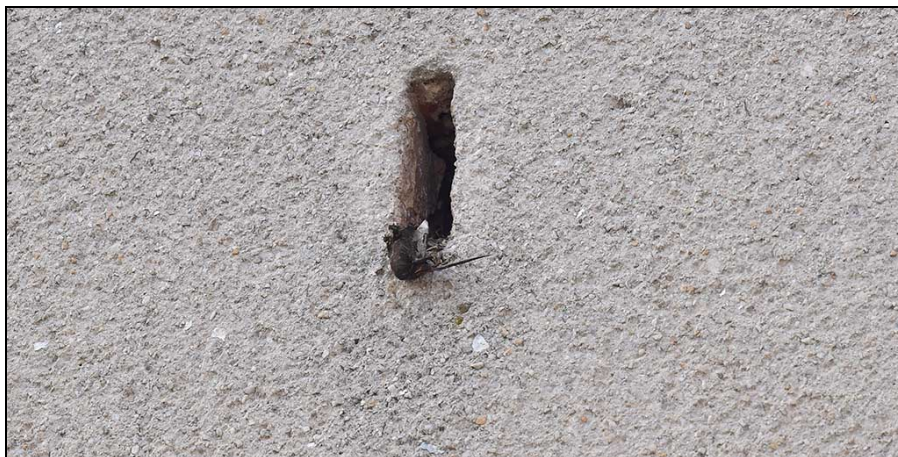
*Vchod do hnízdní
dutiny vrabce domá-
cího na budově B.*

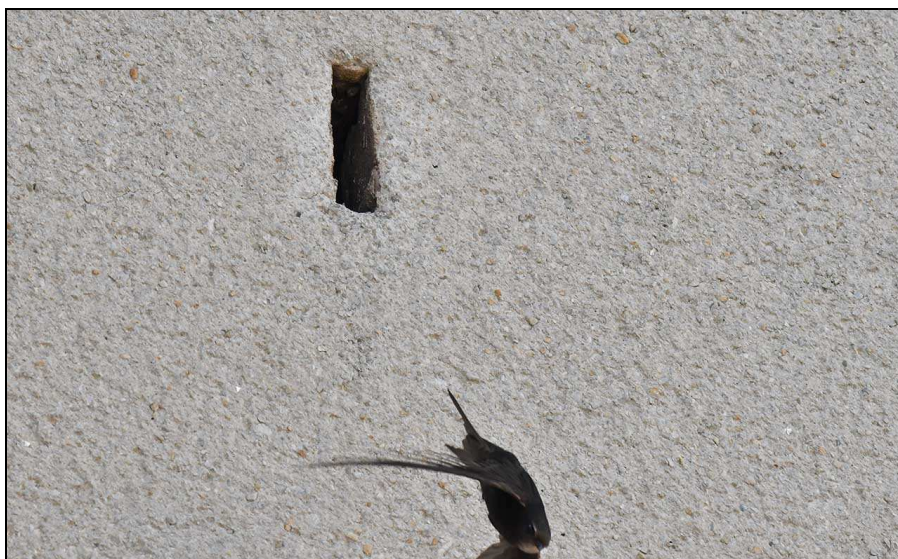
*Rorýs obecný opouš-
tějící hnízdo po na-
krmení mláďat
v dutině větracího
otvoru na budově B.*

Hnízdění **rorýsů obecných** (*Apus apus*) bylo prokázáno opakovaným pozorováním dospělců přilétajících nakrmit svá mláďata na hnízdech v dutinách střešního pláště budovy B, a to konkrétně v těchto otvorech:

- 1. otvor zleva na severní straně budovy B
- 2. otvor zleva na severní straně budovy B
- 3. otvor zleva na severní straně budovy B
- 3. otvor zprava na severní straně budovy B
- 4. otvor zprava na severní straně budovy B
- 2. otvor zleva na jižní straně budovy B.

Vzhledem k výše zjištěným skutečnostem **má investor povinnost požádat orgán ochrany přírody** (Krajský úřad Královéhradeckého kraje, oddělení životního prostředí a zemědělství, Pivovarské nám. 1245, 500 03 Hradec Králové) **o udělení výjimky dle § 56 zákona č. 114/1992 Sb., v platném znění, z ochranných podmínek zvláště chráněných druhů pro druh: rorýs obecný (*Apus apus*)**. Realizací záměru dojde k znepřístupnění hnízdiště 6 párů rorýsů, umístěného v střešním plášti budovy B gymnázia.

Stavební práce na obvodovém i střešním plášti posuzované budovy B mohou probíhat pouze v období mimo hnízdění rorýse obecného, tzn. **mohou probíhat pouze v termínu 10. srpna až 30. dubna** kalendářního roku.

Z důvodu očekávaného zániku hnízdiště rorýsů obecných ve střešním plášti budovy B je nutné realizovat kompenzační opatření v podobě instalace hnízdních budek

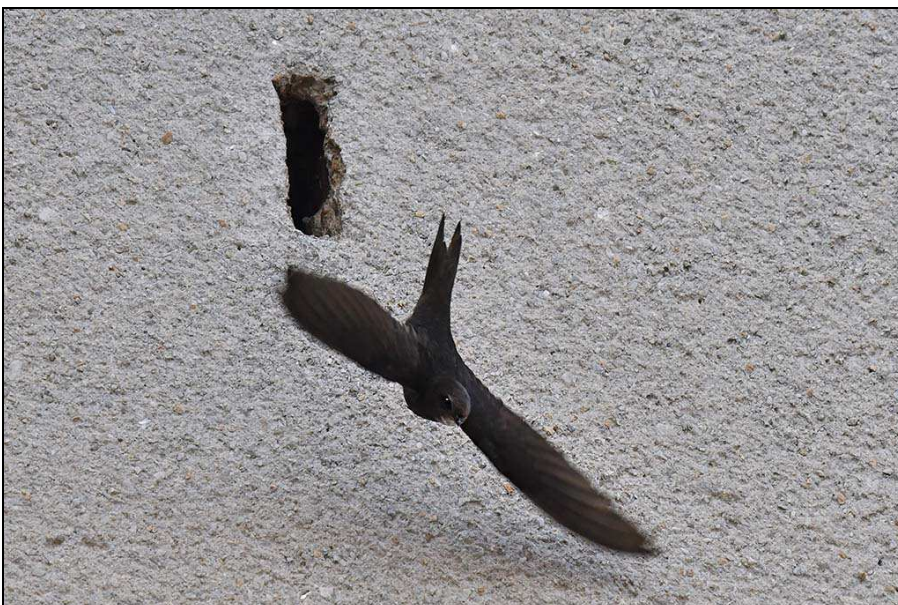
*Totéž v jiné dutině
severní strany bu-
dovy B.*
