SOŠ VETERINÁRNÍ HRADEC KRÁLOVÉ OPRAVA PODHLEDU V TĚLOCVIČNĚ

1. Úvod

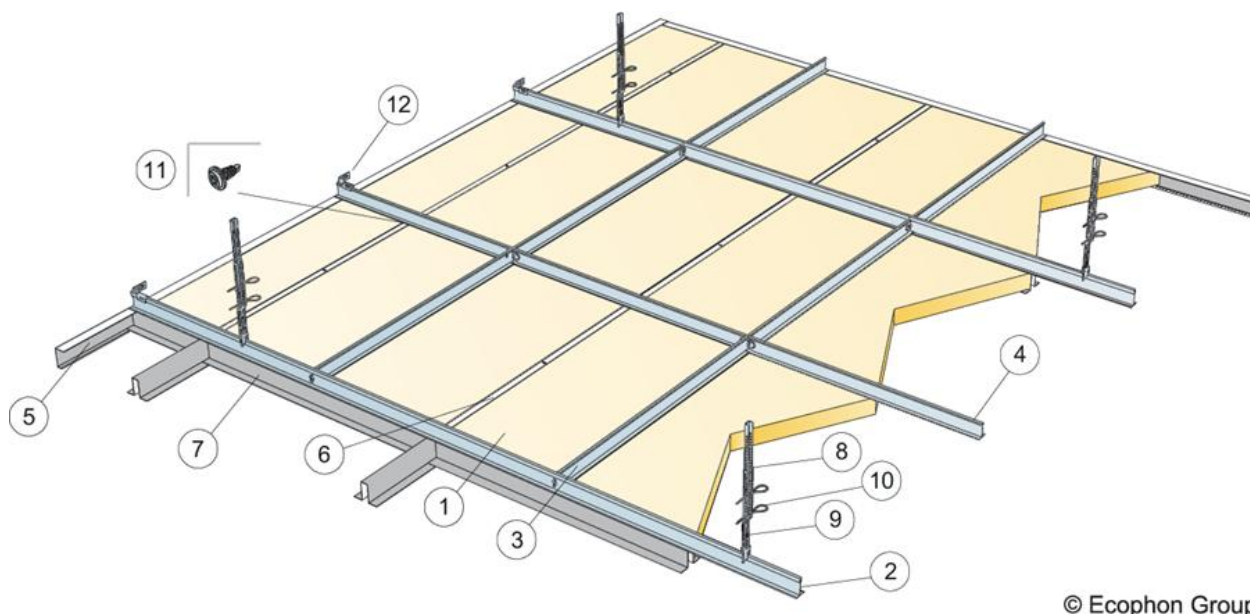
- *Stávající*
- Dřevěný příhradový vazník
- Půdní prostor
- Tepelná izolace G+H ISOVER TW1 tl. 140 mm
- Parozábrana z PE folie tl. 0,2 mm
- Kovový rošt
- *Nové konstrukce*
- Zavěšený rošt nového podhledu (podvěs cca 250 mm)
- Kovový masivní rošt
- Stropní panely ECOPHON

Nový podhled bude zavěšený na stávající dřevěné střešní vazníky (popř. do stávajících kovových profilů pod vazníky). Navržen je podhled Ecophon Super G™ Plus, který je určen pro použití ve sportovních halách a podobném prostředí, kde hrozí riziko silného mechanického nárazu.

Systém se skládá z panelů Ecophon Super G Plus a roštů Ecophon Connect. Přibližná hmotnost systému je 10 kg/m² při montáži na podvěšený rošt. Panely mají masivní závěsný rošt, který se skládá ze zapuštěných profilů montovaných na podvěšený pomocný rošt. Panely nejsou odnímatelné.
