DODATEK č. 4
ke Smlouvě o dílo ze dne 6. 4. 2017 ve znění dodatku č. 1 – č. 3
(dále jen „Dodatek“)

na zhotovení díla „**Zlepšení dopravní dostupnosti Orlických a Bystřických hor –
rekonstrukce silnic III/3109 + III/31010 + III/3111**“.

EVIDENČNÍ LIST ZMĚNY STAVBY

VĚC: Vyjádření projektanta ke stavbě:
„ZLEPŠENÍ DOPRAVNÍ DOSTUPNOSTI ORLICKÝCH A BYSTRICKÝCH HOR –
REKONSTRUKCE SILNIC III/3109 + III/31010 + III/3111“

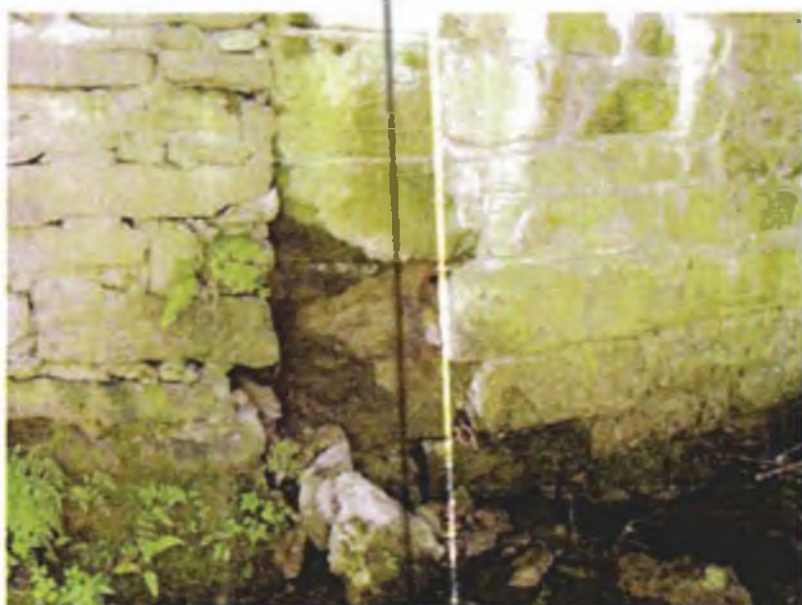
Malta ve stykových spárách zdiva je nesoudržná, na mnoha místech je vydrolená do hloubky několika centimetrů. Povrch zdících kamenných kvádrů je převážně zachovalý, pouze nejspodnější kvádr na nátokové straně levé opěry je do hloubky až cca 100 mm degradovaný a rozpadá se.

Narušený rohový kamenný kvádr na levobřežní opěře

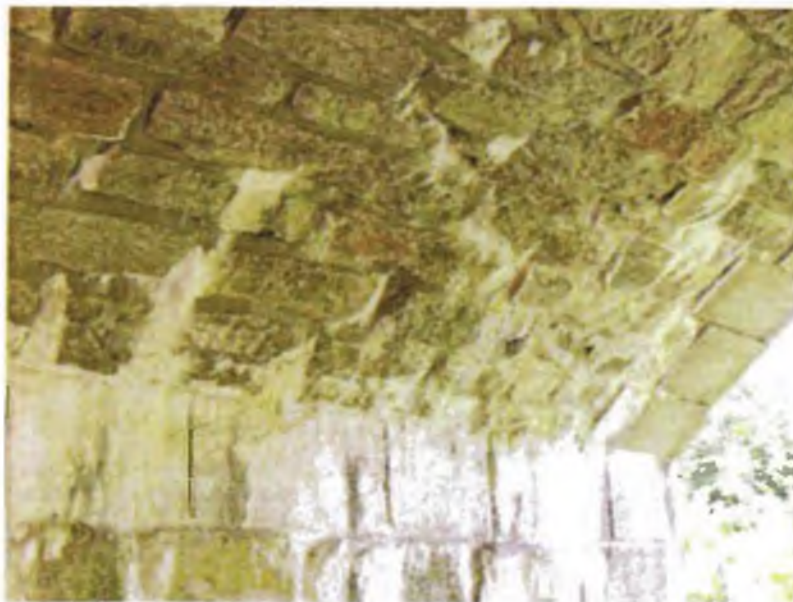
Protékání srážkové vody zdívm klenby

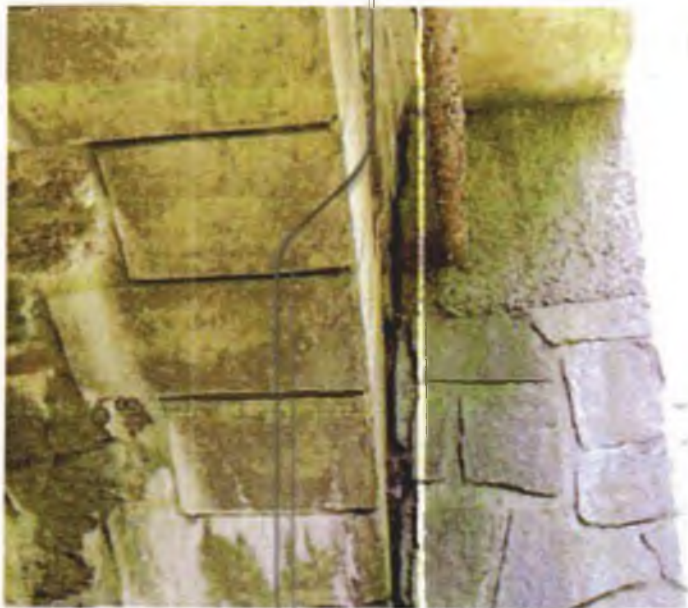
Styk klenby a nábrežní zdi na pravé straně na nátoku

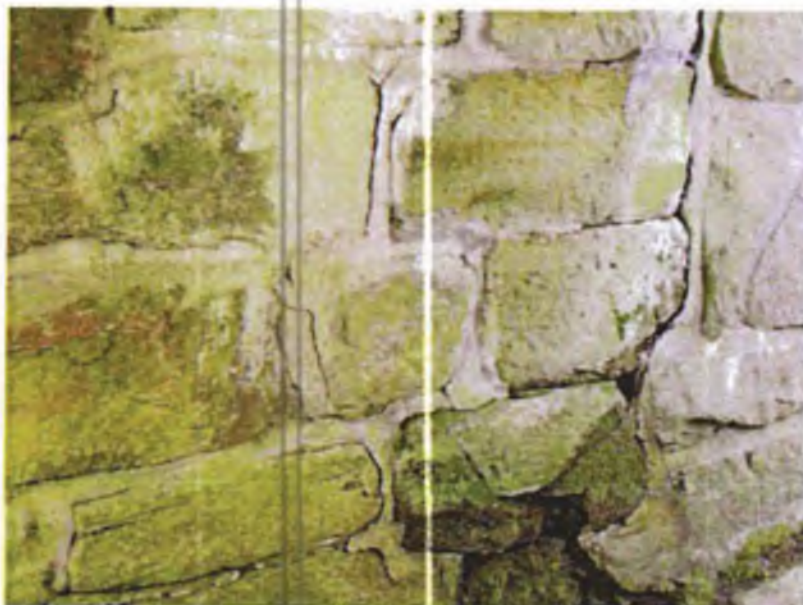
Na kamenném zdivu klerby ani opěr nebyly nalezeny žádné deformační trhliny. Na několika místech je však na opěrách patrné vydrolování spárovací malty, vyvolané patrně pohybem uvolněných zděicích kvádrů. Viditelné tvarové deformace však nalezeny nebyly.

Popraskaná spárovací malta

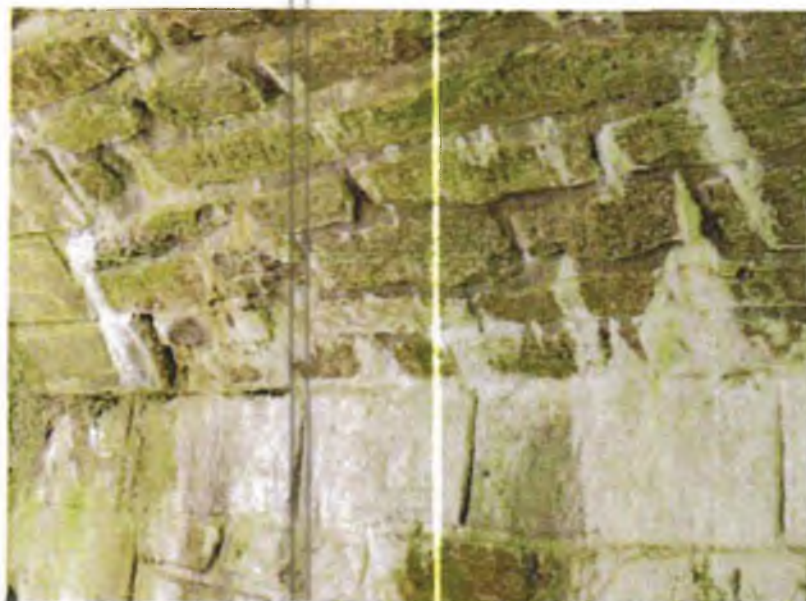
Protékání srážkové vody zdívem klenby

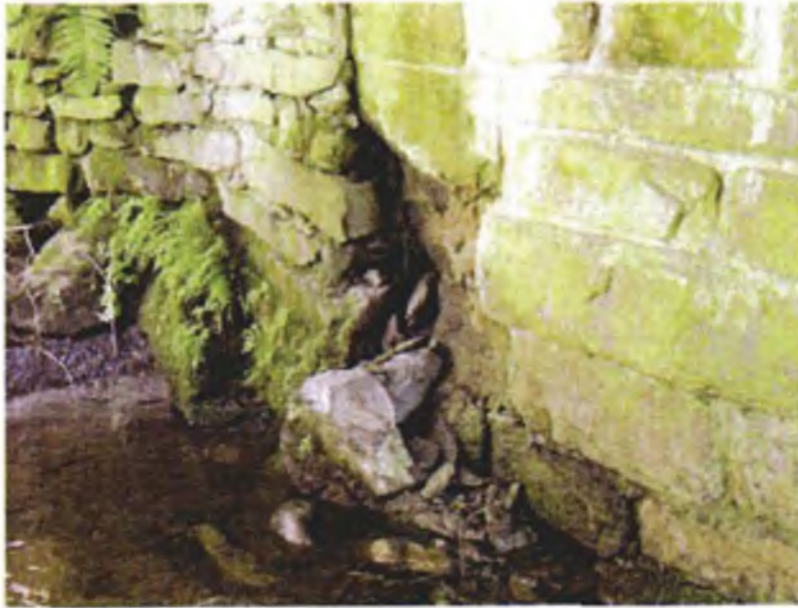
Jiný pohled na narušený nárožní kvádr

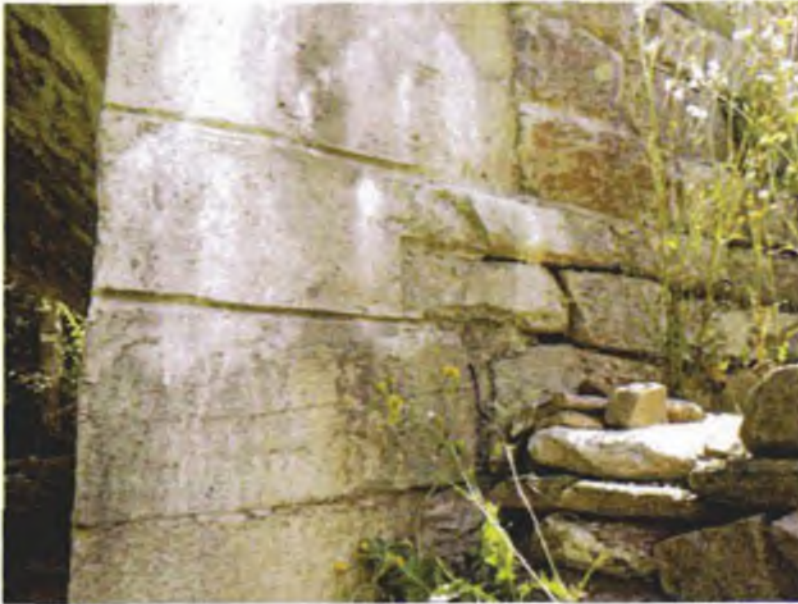
Na betonových kvádrech úložných prahů je patrná povrchová degradace, zasahující do hloubky až cca 70 mm. Ze způsobu narušení betonu je zřejmé, že se jedná o působení mrazu.

Betonové kvádry úložných prahů degradují v důsledku působení mrazu. Prozatím se jedná převážně o povrchovou degradaci, zasahující převážně do hloubky maximálně cca 30 mm. Lokálně však již došlo k narušení betonu do hloubky až cca 70 mm.

Betonové kvádry na levobřežní opěře na výtoku

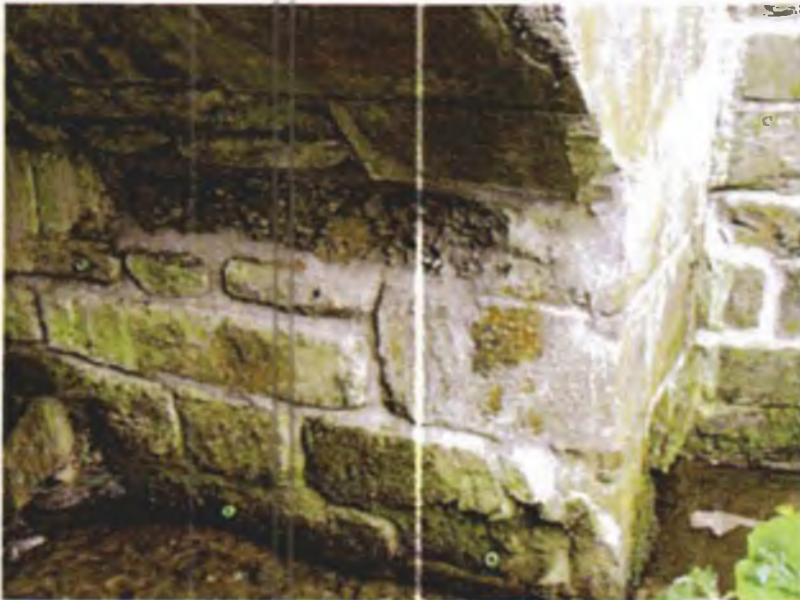
Na povrchu betonu je na četných plochách patrná degradace, spočívající v rozpadu cementového tmele a vypadávání zrn kameniva. Viditelná degradace zasahuje do hloubky až cca 70 mm. Při odběru válcového vývrtu bylo zjištěno, že rozpad struktury betonu zasahuje do hloubky nejméně 150 mm.

Beton úložných prahů je značně degradovaný v důsledku působení mrazu. Degradace zasahuje do hloubky nejméně 150 mm (hloubka vývrtu pro odebrání vzorku).

Narušený povrch betonu úložného prahu na pravobřežní opěře

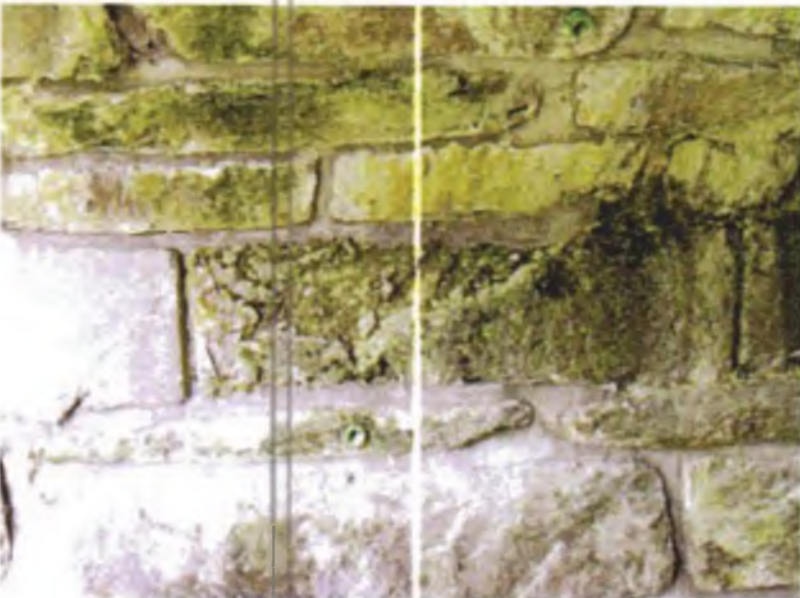
Narušený povrch betonu úložného prahu na pravobřežní opěře

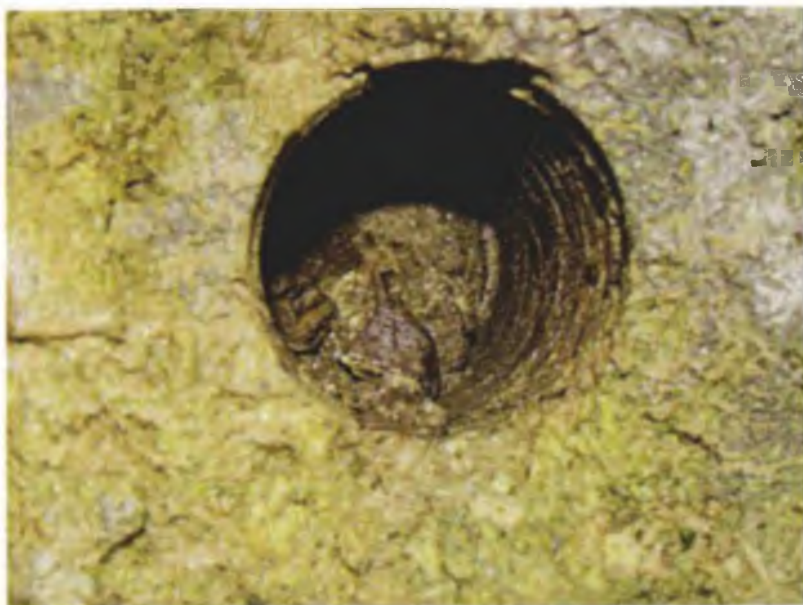
Pohled do otvoru po odebrání
válcového vývrtu

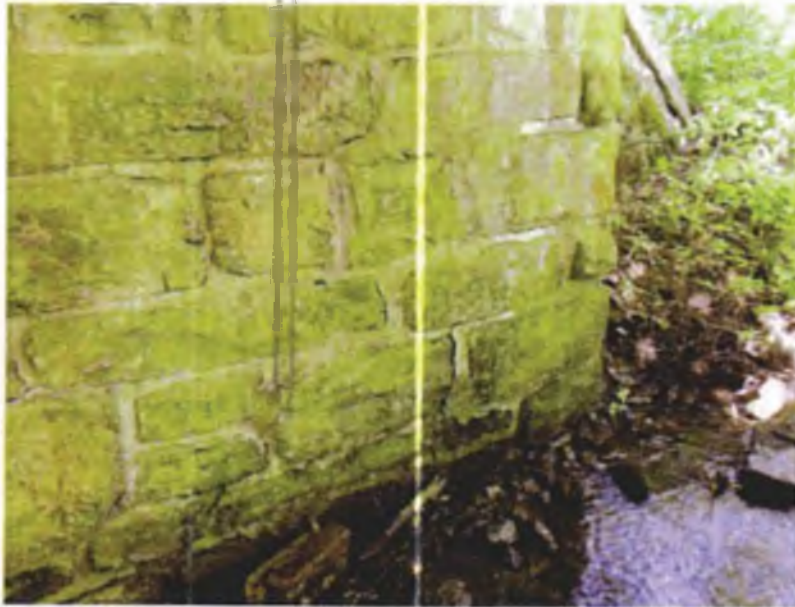
Na kamenném zdivu klenby ani opěr nebyly nalezeny žádné deformační trhliny. Na několika místech je však na opěrách patrné vydrolování spárovací malty, především na pravobřežní opěře, vyvolané patrně pohybem uvolněných zdících kvádrů. Viditelné tvarové deformace však nalezeny nebyly.

Popraskaná spárovací malta na pravoběžní opěře

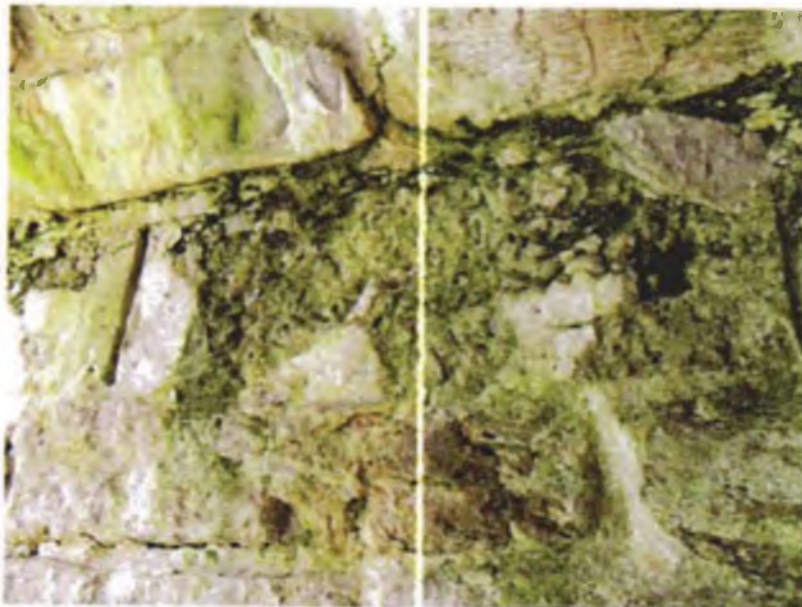
Na betonových kvádrech úložných prahů je patrná povrchová degradace, zasahující do hloubky až cca 60 mm. Ze způsobu narušení betonu je zřejmé, že se jedná o působení mrazu.

Betonové kvádry úložných prahů degradují v důsledku působení mrazu. Prozatím se jedná převážně o povrchovou degradaci, zasahující převážně do hloubky maximálně cca 25 mm. Lokálně však již došlo k narušení betonu do hloubky až cca 60 mm.

Narušený povrch betonu úložného prahu na pravoběžní opěře

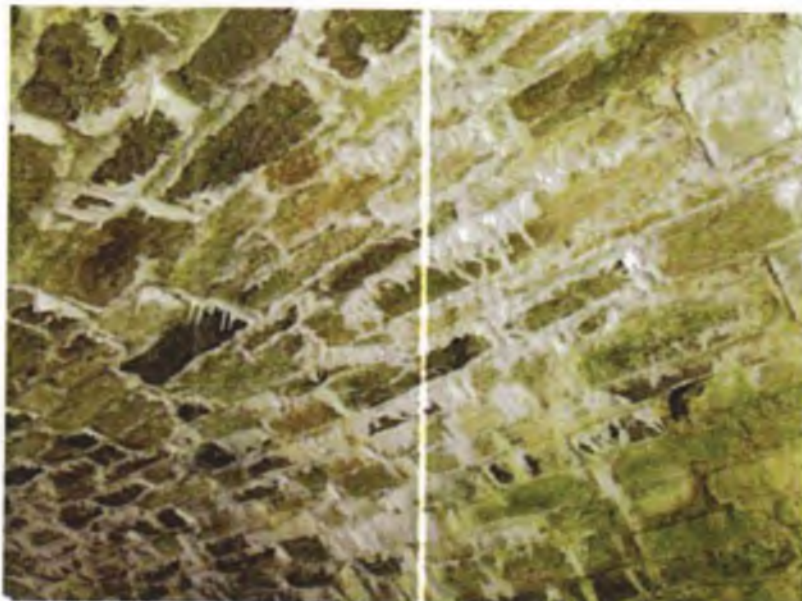
Četné průsaky srážkové vody zdívkem klenby

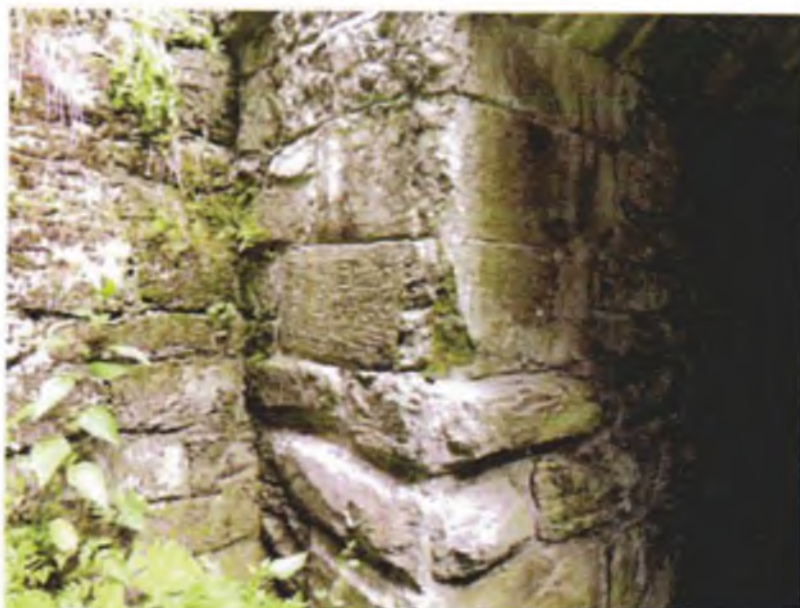
Narušený povrch betonu rohových kvádrů na levobřežní opěře

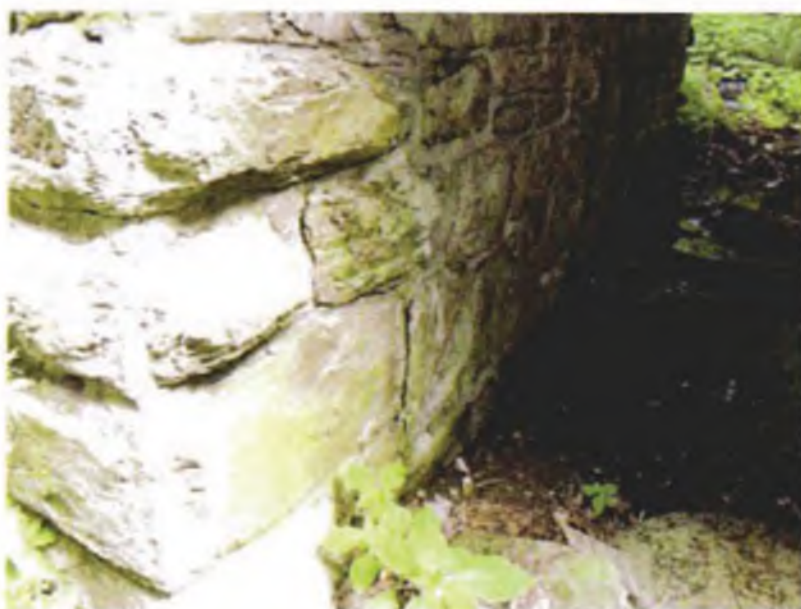
Popraskaná spárovací malta na pravobřežní opěře – možný pohyb zdících kvárů

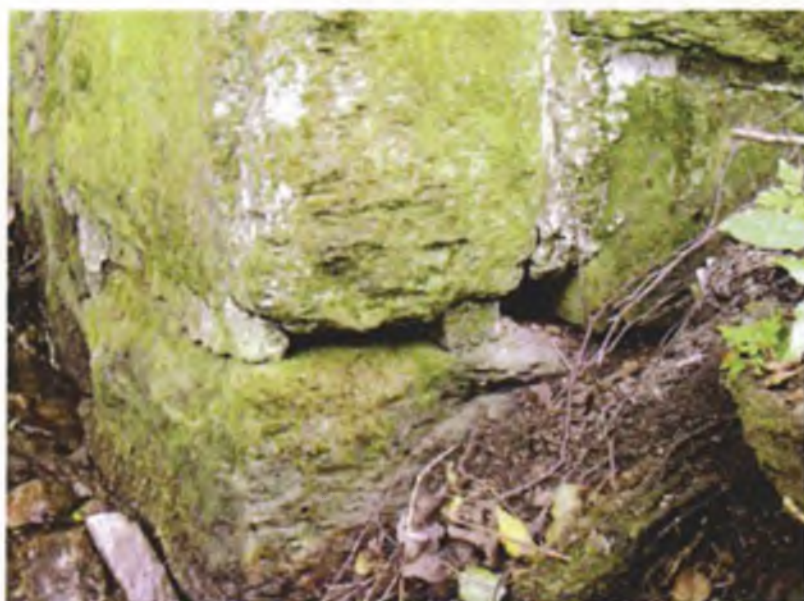
Wydrolená zdící malta

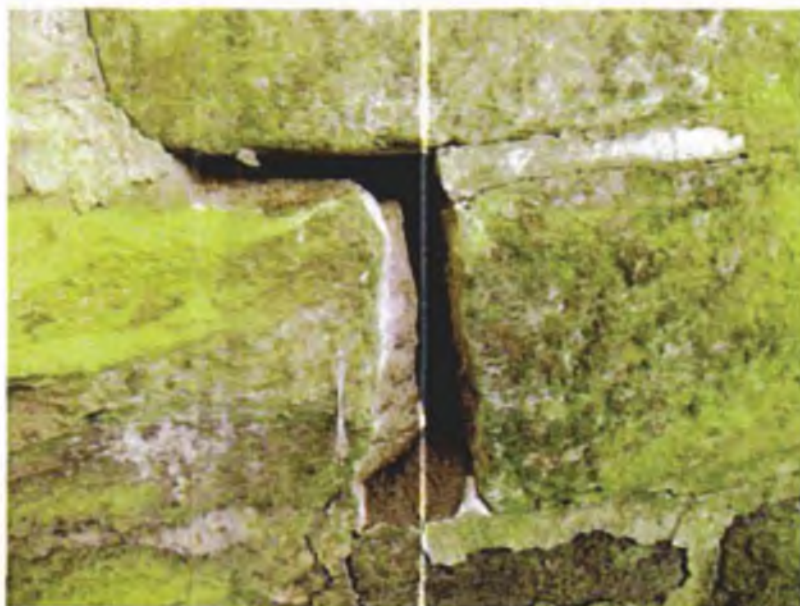
Vydrolená zdicí malta

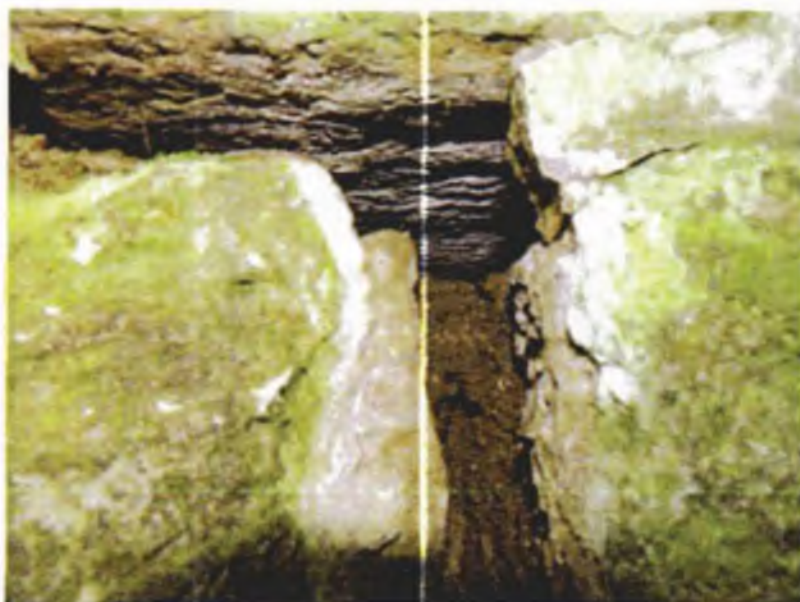
Detail předchozího snímku –
nedostatečně vyplněné stykové spáry
mezi kamennými kvádry

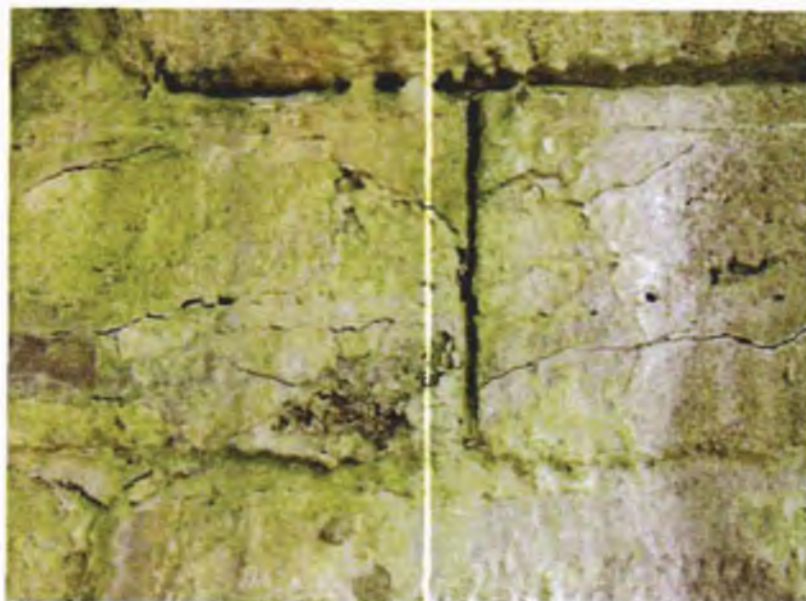
Popraskaný povrch betonu kvádrů
úložného prahu
