# VÝSTAVBA CHRÁNĚNÉHO BYDLENÍ V NOVÉ PACE

## DENDROLOGICKÝ POSUDEK

Datum: květen 2022

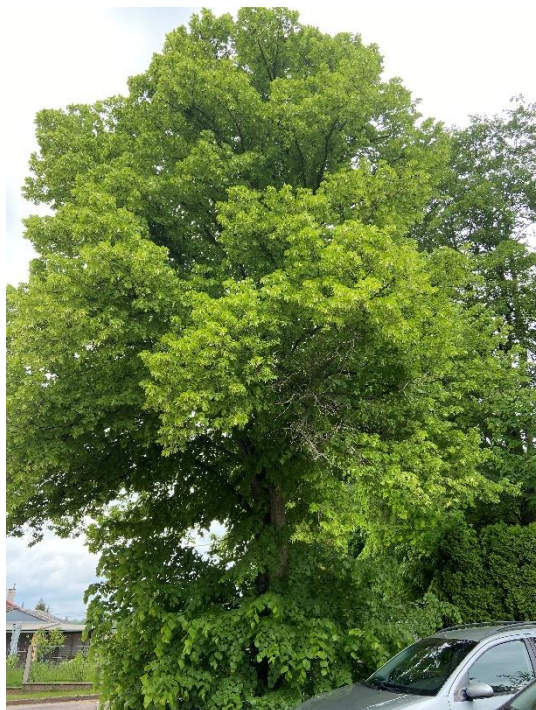
Strom č. 1 *Tilia cordata*

1.	s	Tilia cordata	Lípa srdčitá	12	11	240	76	79	4	2	2	2	a	řez zdravotní, řez redukční a odstranění výmladků	suché větve, zlomy v koruně, tlaková vidlice, výmladky na bázi kmene a výmladky na kmeni

Na stromech č. 1 a 2 jsou navrhovaná pěstebních opatření, která je nutné provést pro zachování dřevin na pozemku. Jedná se o zdravotní řez, redukční řez a odstranění výmladků. Při stavebních pracích je nutno zajistit i ochranu stromů, aby nedošlo k poškození kmene větví a kořenové soustavy.

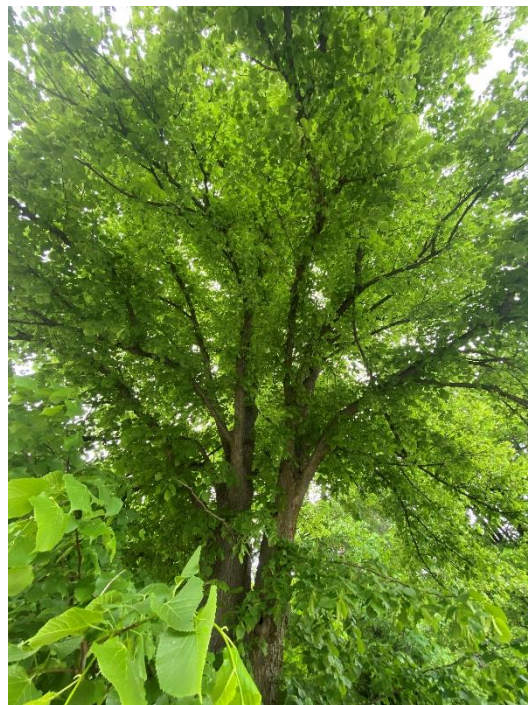
tlaková vidlice, zlomy v koruně

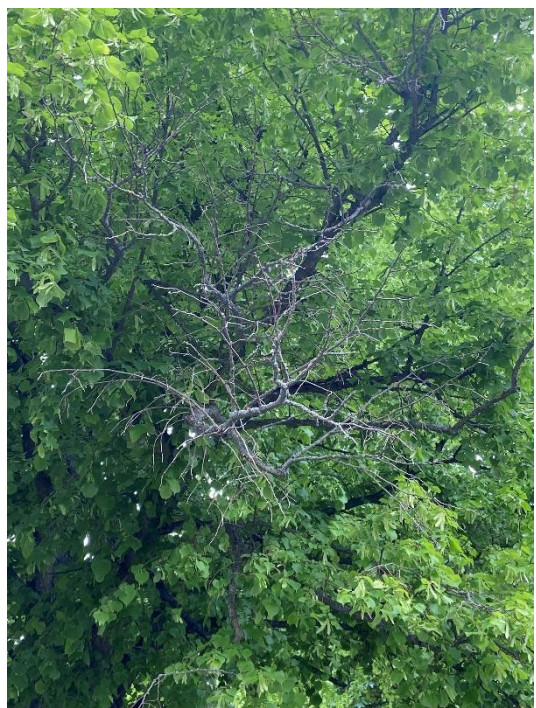
přesych koruny v okrajových částech

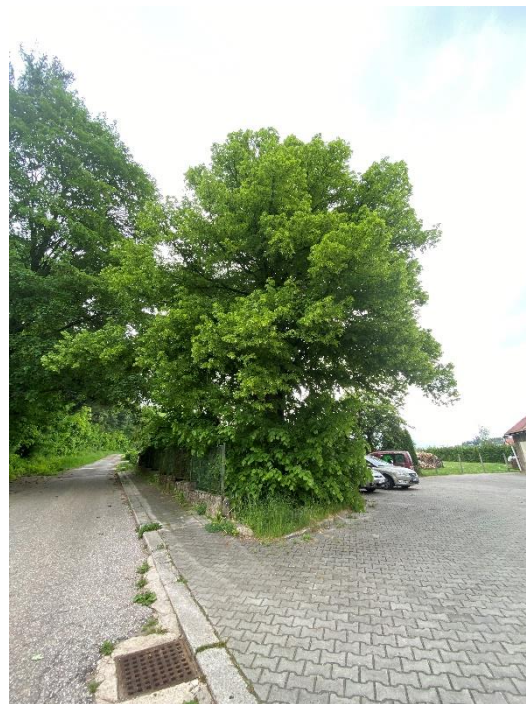
výmladky na bázi a kmeni stromu

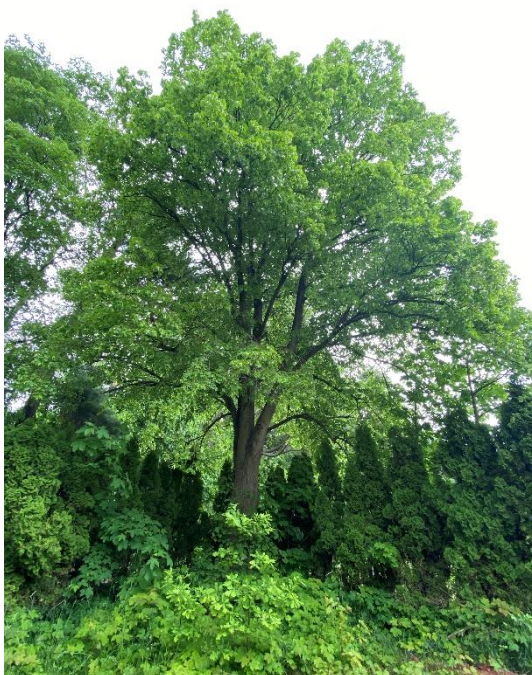
Strom č. 2 – *Tilia cordata*

2.	s	Tilia cordata	Lípa srdčitá	12	11	193	61	65	4	2	2	2	a	řez zdravotní, řez redukční a odstranění výmladků	suché větve, zlomy v koruně, tlaková vidlice, výmladky na kmeni, v zápoji, úbytek koruny v místě zápoje, nálety Acer pseudoplatanus

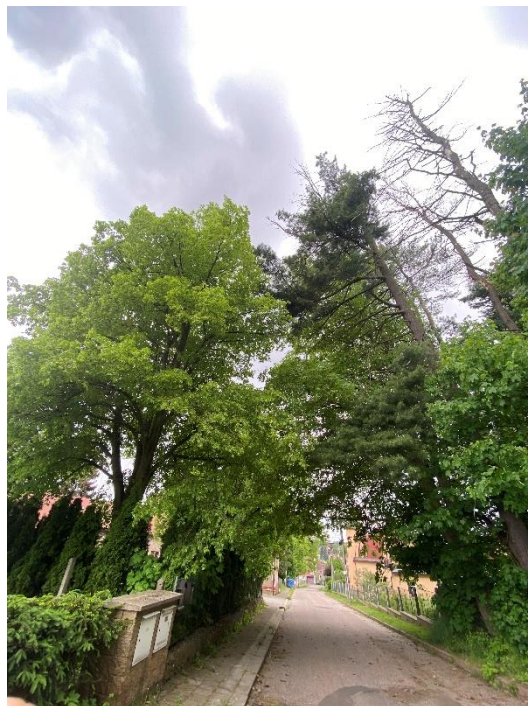
koruna v zápoji, úbytek koruny v místě zápoje

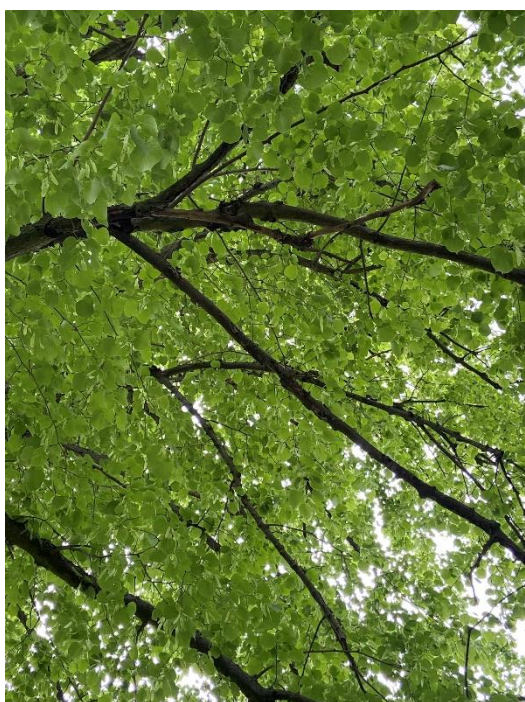
přesych a zlomy koruně

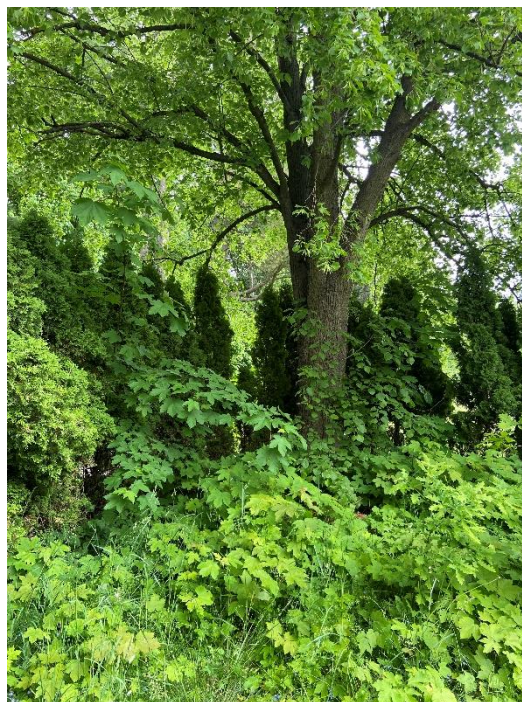
výmladky na kmeni a nálety v okolí stromu

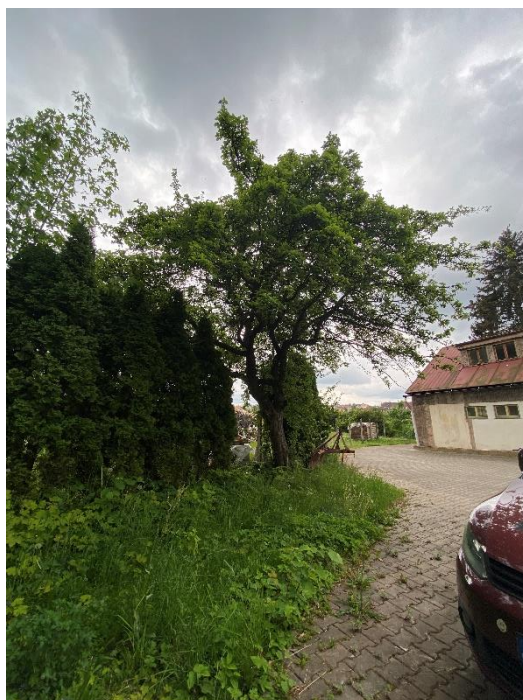
přesych a zlomy v koruně

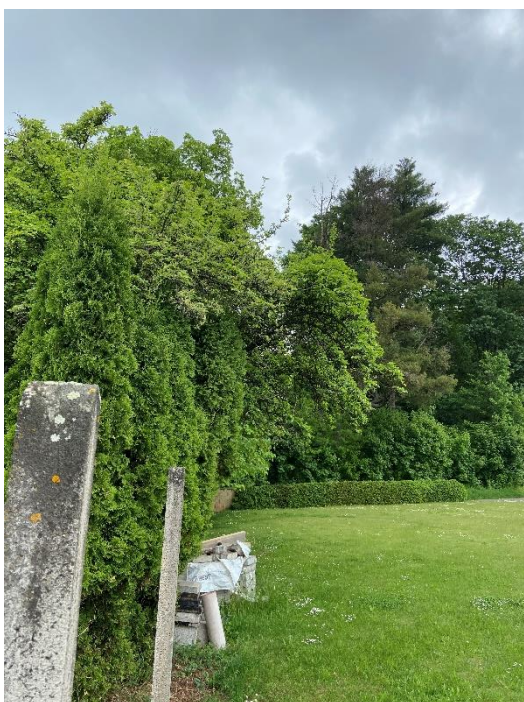
koruna v zápoji s *Thuja occidentalis*

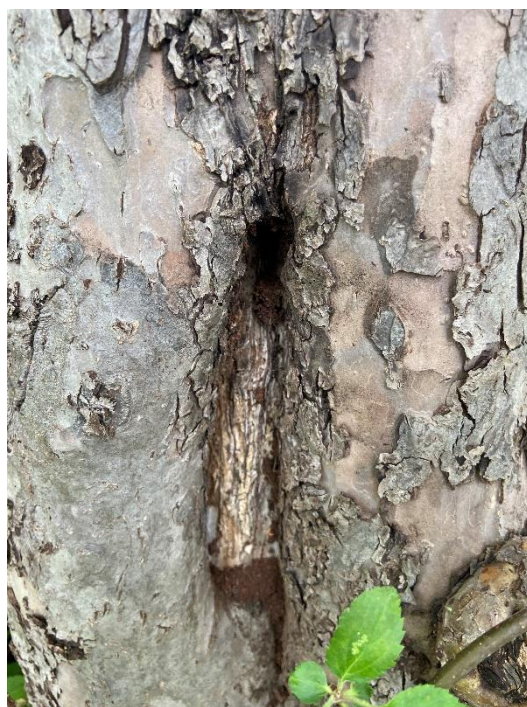
duřiny na kmeni

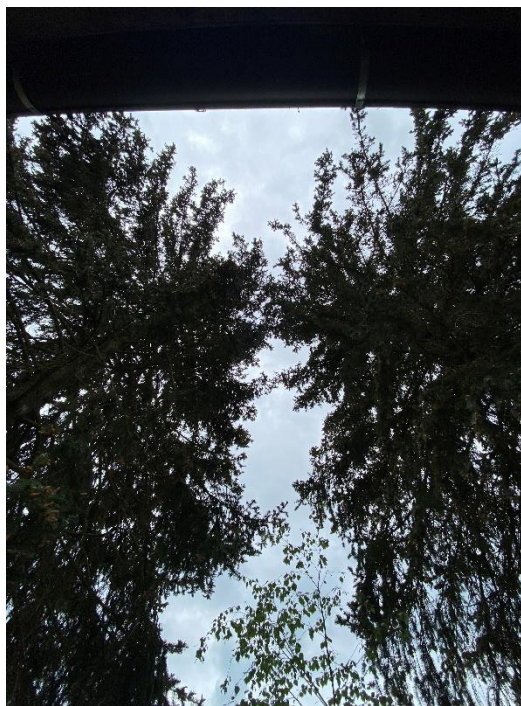
strom č. 4 a 5 v miernom zápoji

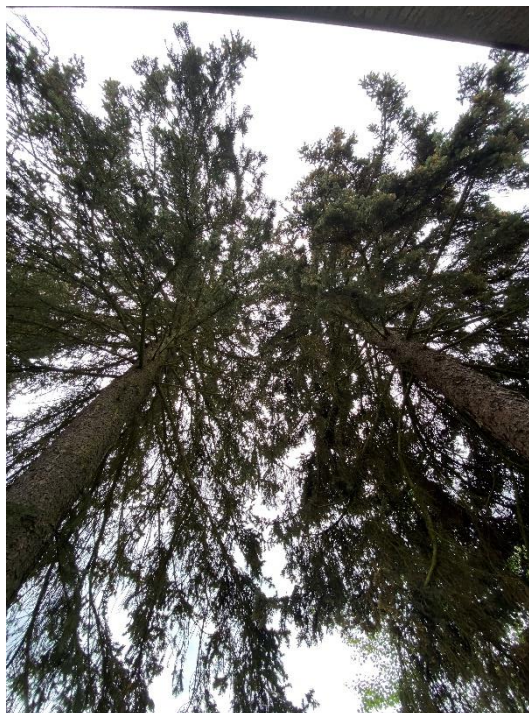
strom č. 5 a 6 v zápoji, přesych koruny

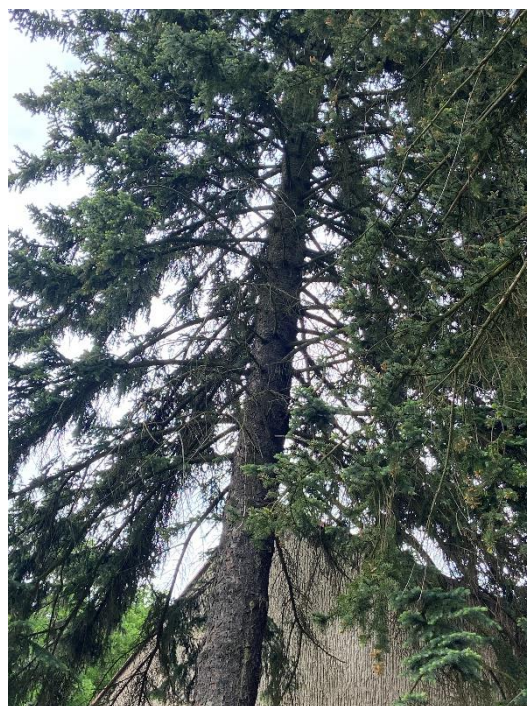
úbytek koruny, prosych a zlomy v koruně

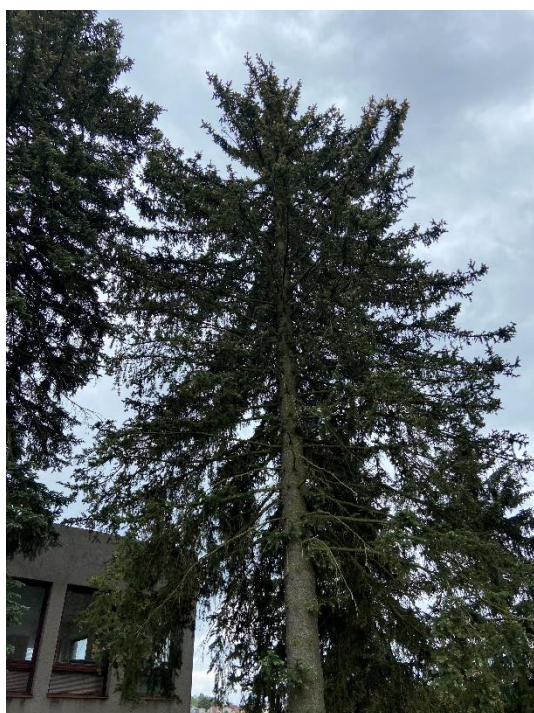
Strom č. 8 Picea pungens v mírném zápoji

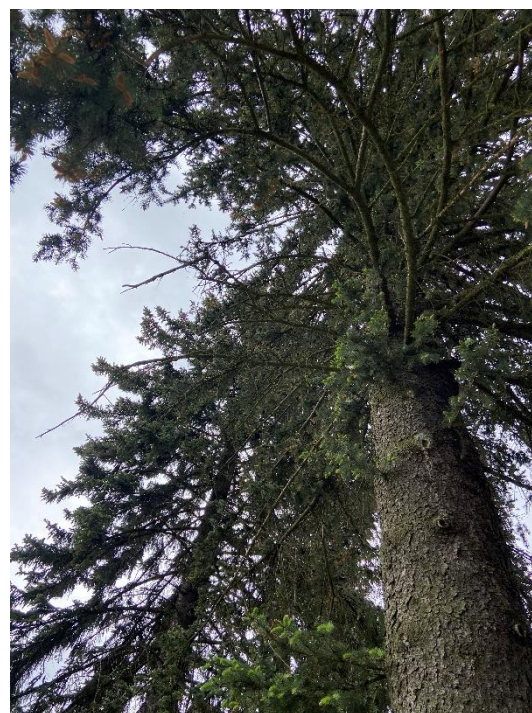
úbytek koruny, prosych a zlomy v koruně

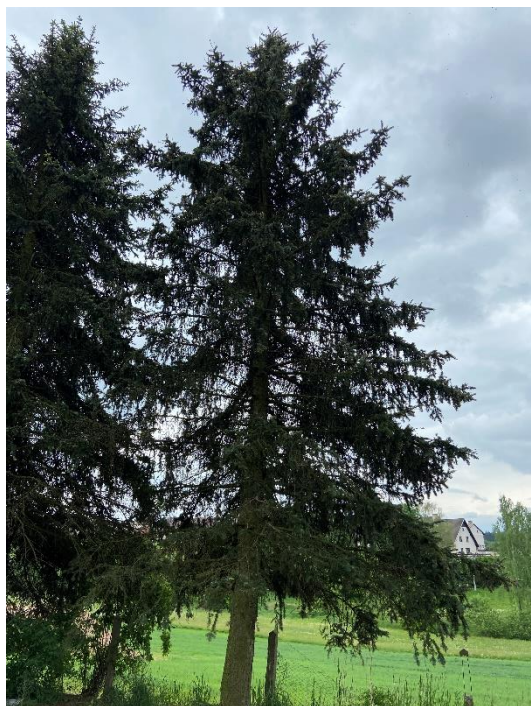
Strom č. 9 *Picea pungens* prosych koruny

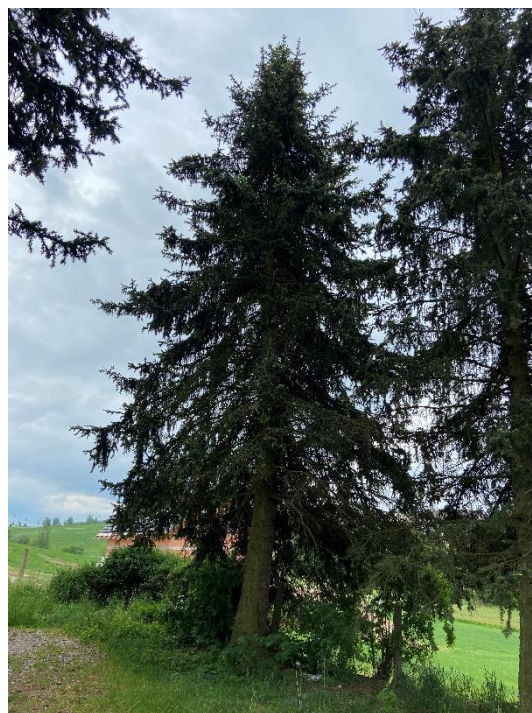
Strom č. 10 v mírném zápoji se stromem č. 9

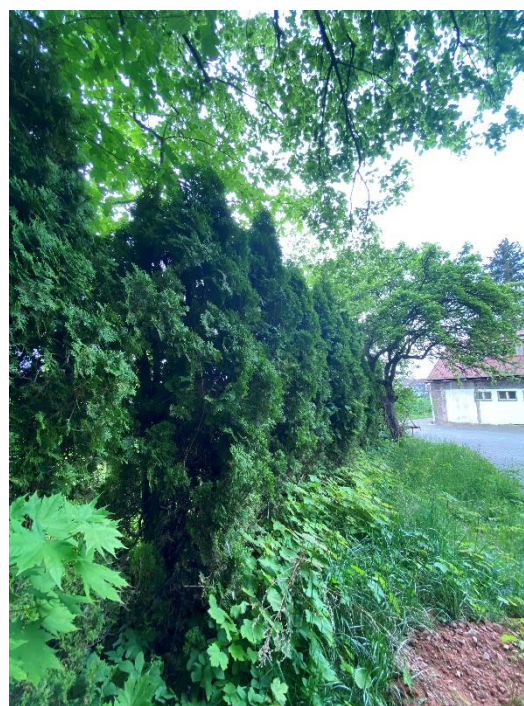
v zápoji s *Tilia cordata* a *Malus domestica*

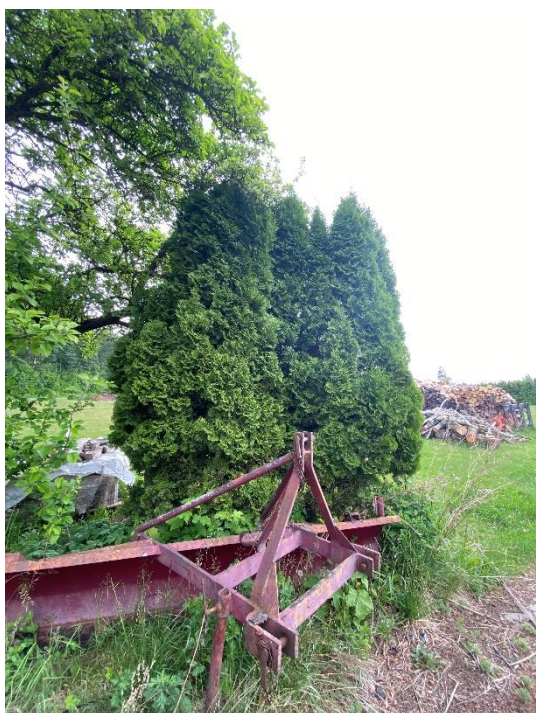
Skupina stromů (b) Thuja occidentalis v zápoji s Malus domestica
