III/01421 PEKLO - REKONSTRUKCE OPĚRNÉ ZDI

DENDROLOGICKÝ PRŮZKUM - TECHNICKÁ ZPRÁVA

07/2023

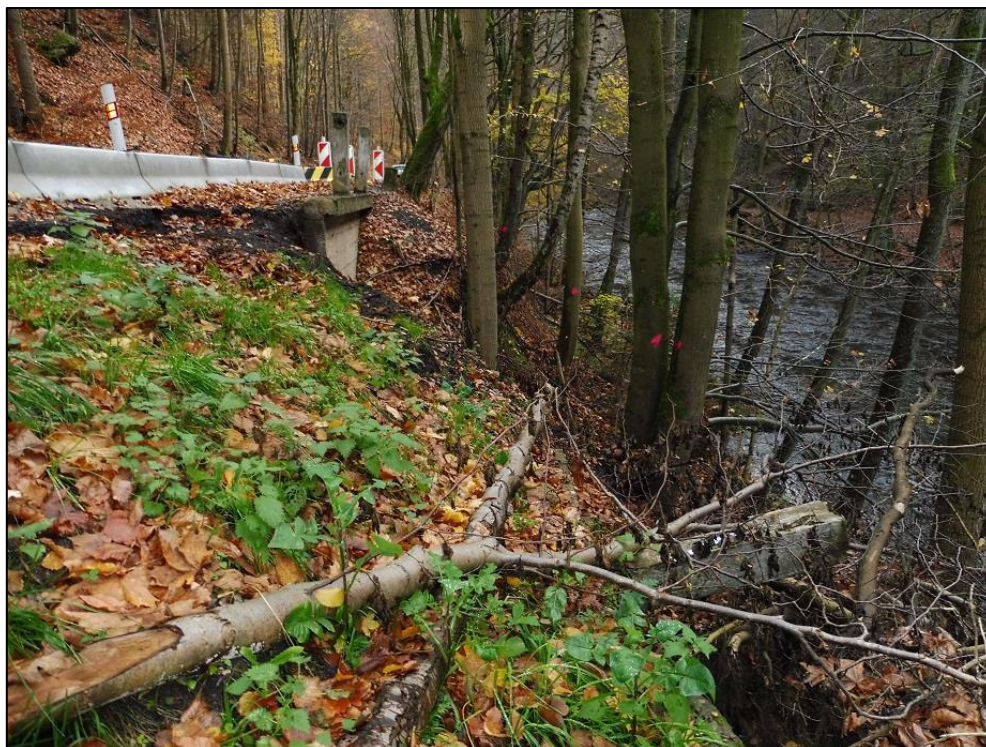
Silnice II/01421 prochází v řešeném úseku lesními porosty mimo intravilán obce. Zájmovým územím je úsek silnice dlouhý asi 110 m, který je ve svahu směrem k řece zpevněný opěrnou zdí. Část této zdi je poškozená a došlo k jejímu sesunu po svahu. V rámci stavby je nutné z bezpečnostních důvodů provést rekonstrukci opěrné zdi v celé délce, což vyvolá potřebu kácení dřevin rostoucích ve svahu mezi silnicí a korytem řeky Metuje. V dendrologickém průzkumu byly hodnoceny dřeviny rostoucí v horní části svahu, které budou rekonstrukcí opěrné zdi přímo dotčeny.

Foto 1: místo sesunutého opěrné zdi

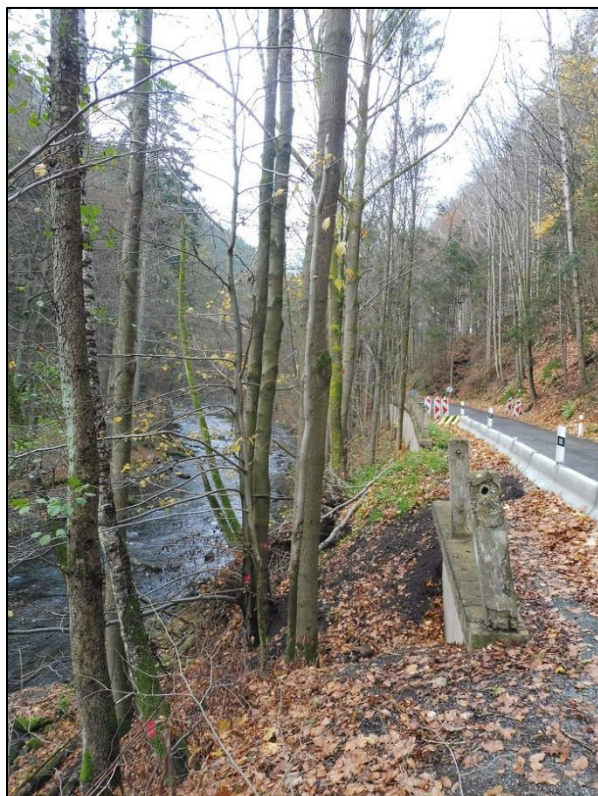
Foto 2: zapojený porost ve svahu

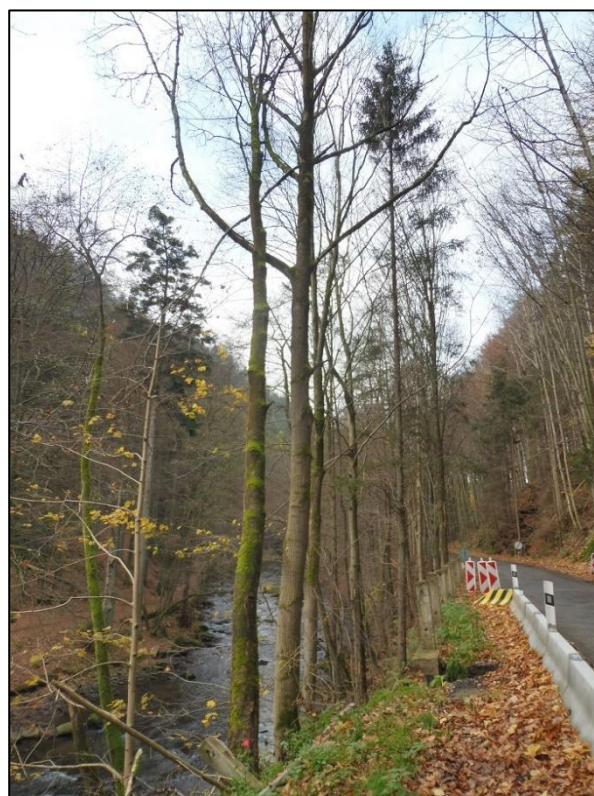
7	0,028	Buk lesní	<i>Fagus sylvatica</i>	60	2-3	Mladá dřevina rostoucí v konkurenčním zápoji, výskyt suchých větví v koruně
8	0,027	Javor mléč	<i>Acer platanoides</i>	107+110	2	Dvoukmen, výskyt suchých větví v koruně v malém rozsahu
9	0,034	Javor klen	<i>Acer pseudoplatanus</i>	141	4	Vyvrácený strom, proschlá koruna, dutiny na kmeni, mech na kmeni a kosterních větvích
10	0,038	Jasan ztepilý	<i>Fraxinus excelsior</i>	203	3	Výskyt suchých a polámaných větví v koruně ve velkém rozsahu, mech na kmeni a kosterních větvích
11	0,044	Javor mléč	<i>Acer platanoides</i>	132	2-3	Odlupující se kůra ve spodní části kmene, výskyt suchých a polámaných větví v koruně
12	0,052	Smrk ztepilý	<i>Picea abies</i>	107	2	Růst v konkurenčním zápoji, výskyt suchých větví ve spodní části koruny
13	0,051	Buk lesní	<i>Fagus sylvatica</i>	122	2-3	Růst v konkurenčním zápoji, výskyt suchých a polámaných větví v koruně
14	0,057	Jilm horský	<i>Ulmus glabra</i>	113	2-3	Mech na kmeni a kosterních větvích, výskyt suchých a polámaných větví v koruně

Foto 3: javor klen – 9 a jasan - 10

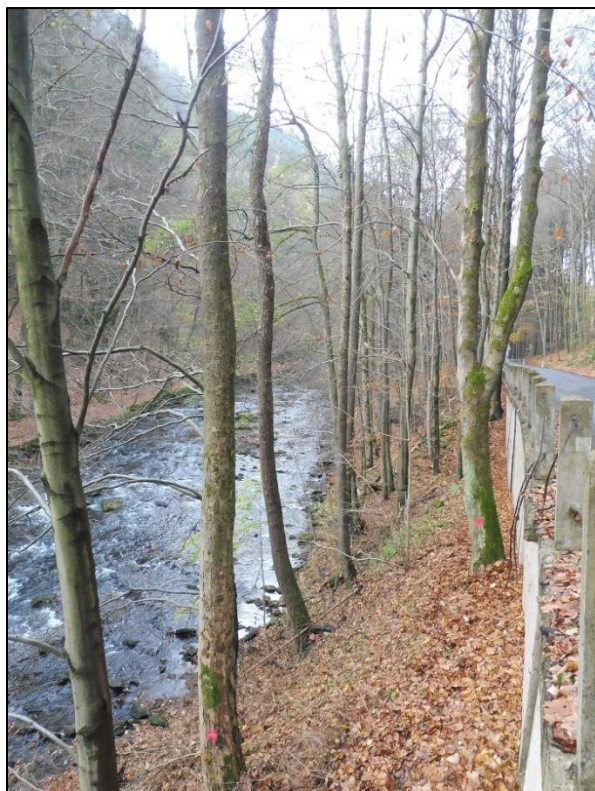
Foto 4: javor klen 21 s tlakovým větvením

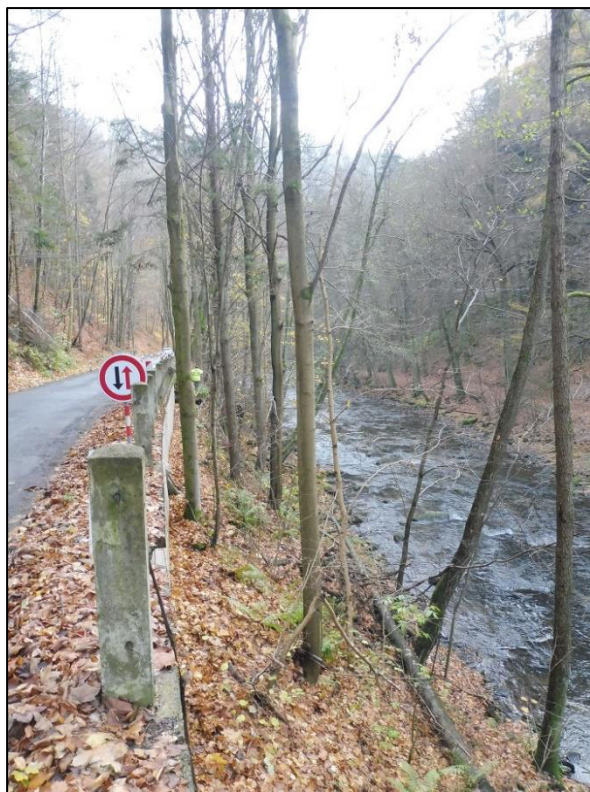
15	0,059	Javor klen	<i>Acer pseudoplatanus</i>	35	2	Mladá vitální dřevina, výskyt polámaných větví v koruně
16	0,064	Jilm horský	<i>Ulmus glabra</i>	36	1-2	Mladá vitální dřevina, úzká koruna
17	0,066	Javor mléč	<i>Acer platanoides</i>	88	2	Výskyt suchých a polámaných větví v koruně v malém rozsahu

Označení skupiny/stromu	km	Název český	Název latinský	Obvod kmene cm	Zdrav. stav	Charakteristika
18	0,071	Javor mléč	<i>Acer platanoides</i>	138	2	Mech na kmeni a kosterních větví, menší dutiny na kmeni, výskyt suchých větví v koruně v malém rozsahu
19	0,076	Buk lesní	<i>Fagus sylvatica</i>	113	2	Vitální dřevina, výskyt suchých větví v koruně v malém rozsahu
20	0,077	Javor klen	<i>Acer pseudoplatanus</i>	132	2-3	Mírně nakloněný kmen mimo osu růstu, výskyt suchých a polámaných větví v koruně
21	0,083	Javor klen	<i>Acer pseudoplatanus</i>	180	2-3	Tlakové větvení, menší dutiny po odlomených větvích, mech na kmeni
22	0,087	Javor mléč	<i>Acer platanoides</i>	30	1	Mladá vitální dřevina
23	0,094	Buk lesní	<i>Fagus sylvatica</i>	126	2	Výskyt suchých větví v koruně v malém rozsahu, růst v konkurenčním zápoji
24	0,096	Buk lesní	<i>Fagus sylvatica</i>	66	2	Růst v konkurenčním zápoji, úzká koruna, výskyt suchých větví v koruně v malém rozsahu

Foto 5: javory 15,18 a jilm 14 podél zdi

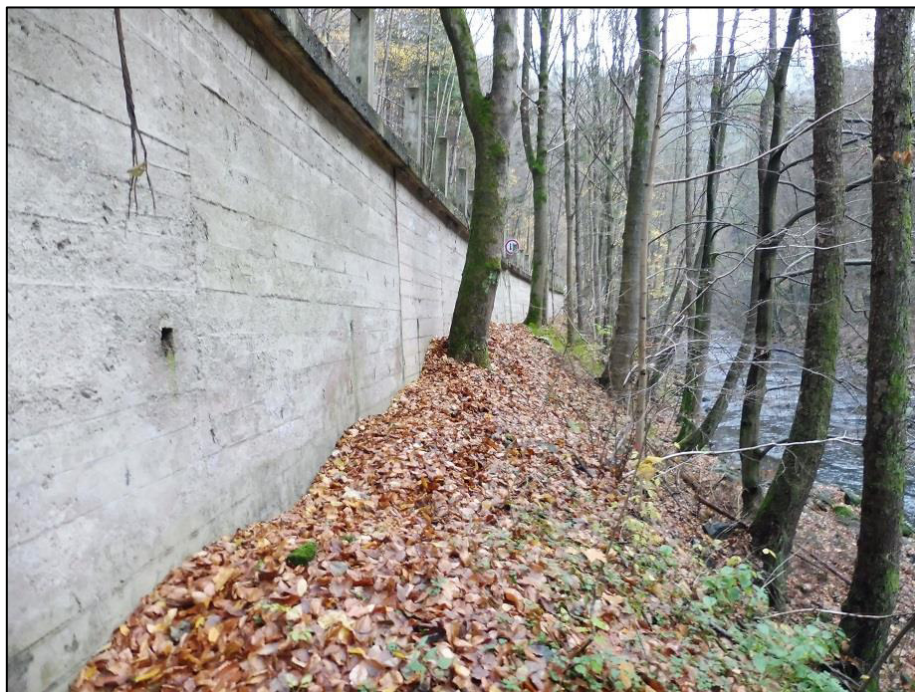
Foto 6: javor klen 21 a další dřeviny ve svahu podél opěrné zdi

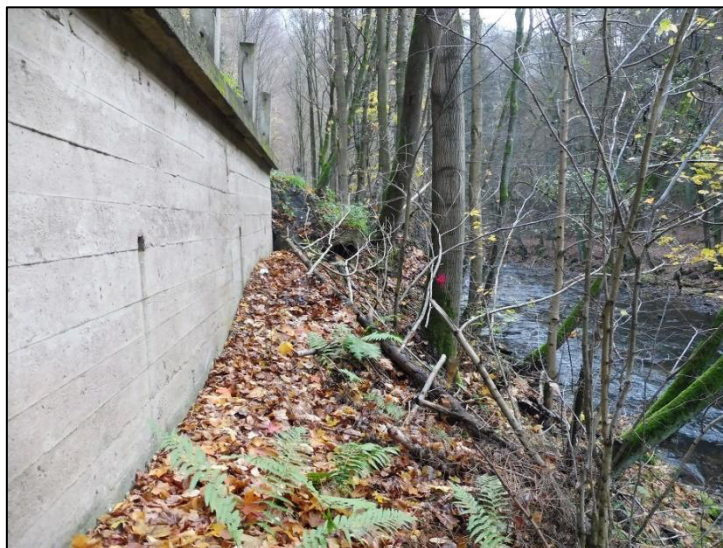
Foto 8: javor mléč – 11 a v pozadí jasan – 10 v blízkosti stávající opěrné zdi

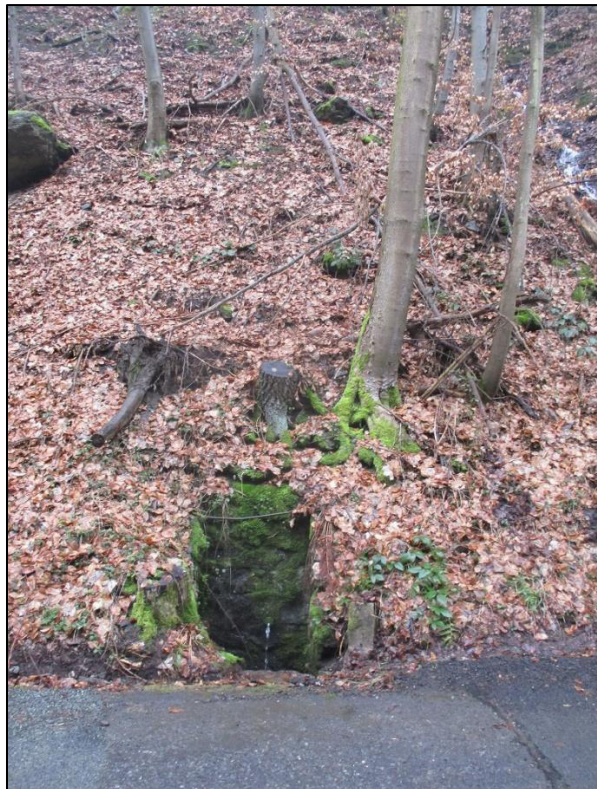
32	0,001	Javor klen	<i>Acer pseudoplatanus</i>	120	2	Mech na kmeni, menší dutiny na kmeni a kosterních větvích, výskyt suchých větví v koruně v malém rozsahu

Foto 10: javor klen 32 u propustku

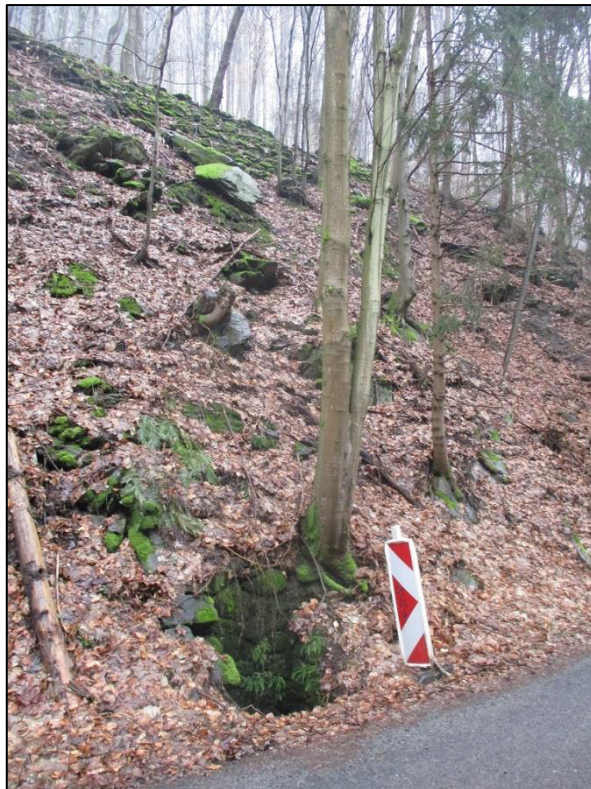
Foto 11: javor klen 31 u propustku
