III/01421 PEKLO - REKONSTRUKCE OPĚRNÉ ZDI

DENDROLOGICKÝ PRŮZKUM - TECHNICKÁ ZPRÁVA

07/2023

E.4

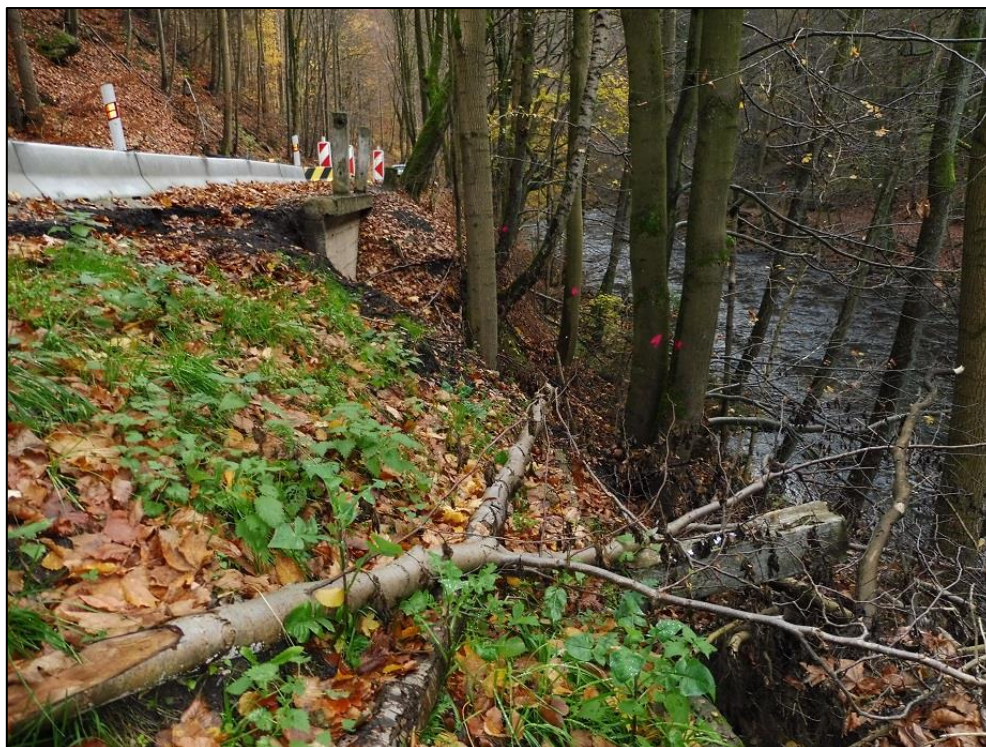
Silnice II/01421 prochází v řešeném úseku lesními porosty mimo intravilán obce. Zájmovým územím je úsek silnice dlouhý asi 110 m, který je ve svahu směrem k řece zpevněný opěrnou zdí. Část této zdi je poškozená a došlo k jejímu sesunu po svahu. V rámci stavby je nutné z bezpečnostních důvodů provést rekonstrukci opěrné zdi v celé délce, což vyvolá potřebu kácení dřevin rostoucích ve svahu mezi silnicí a korytem řeky Metuje. V dendrologickém průzkumu byly hodnoceny dřeviny rostoucí v horní části svahu, které budou rekonstrukcí opěrné zdi přímo dotčeny.

Foto 1: místo sesunutého opěrné zdi

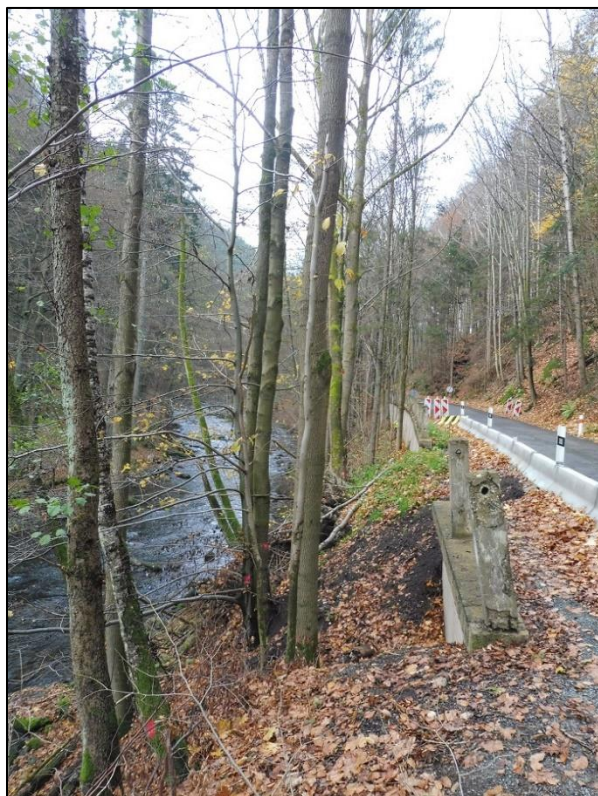
Foto 2: zapojený porost ve svahu

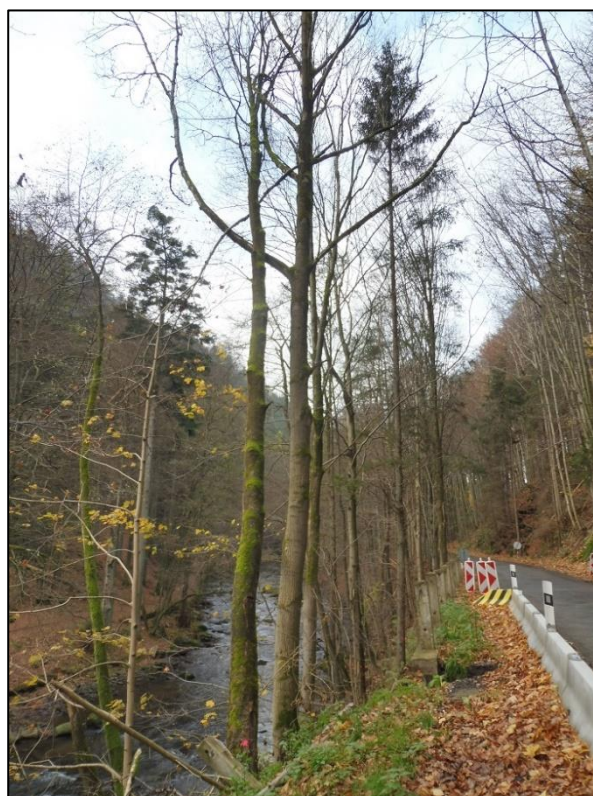
| Označení skupiny/ stromu | km | Název český | Název latinský | Obvod kmene cm | Zdrav. stav | Charakteristika |
|---|---|---|---|---|---|---|
| 9 | 0,034 | Javor klen | <i>Acer pseudoplatanus</i> | 141 | 4 | Vyvrácený strom, proschlá koruna, dutiny na kmeni, mech na kmeni a kosterních větvích |
| 10 | 0,038 | Jasan ztepilý | <i>Fraxinus excelsior</i> | 203 | 3 | Výskyt suchých a polámaných větví v koruně ve velkém rozsahu, mech na kmeni a kosterních větvích |

Foto 3: javor klen – 9 a jasan - 10

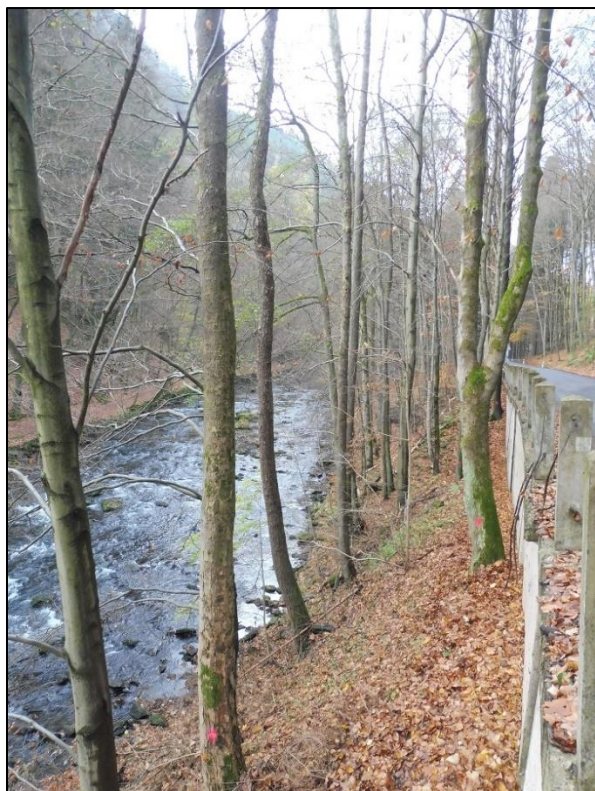
| Označení skupiny/ stromu | km | Název český | Název latinský | Obvod kmene cm | Zdrav. stav | Charakteristika |
|---|---|---|---|---|---|---|
| 21 | 0,083 | Javor klen | <i>Acer pseudoplatanus</i> | 180 | 2-3 | Tlakové větvení, menší dutiny po odlomených větvích, mech na kmeni |

Foto 4: javor klen 21 s tlakovým větvením

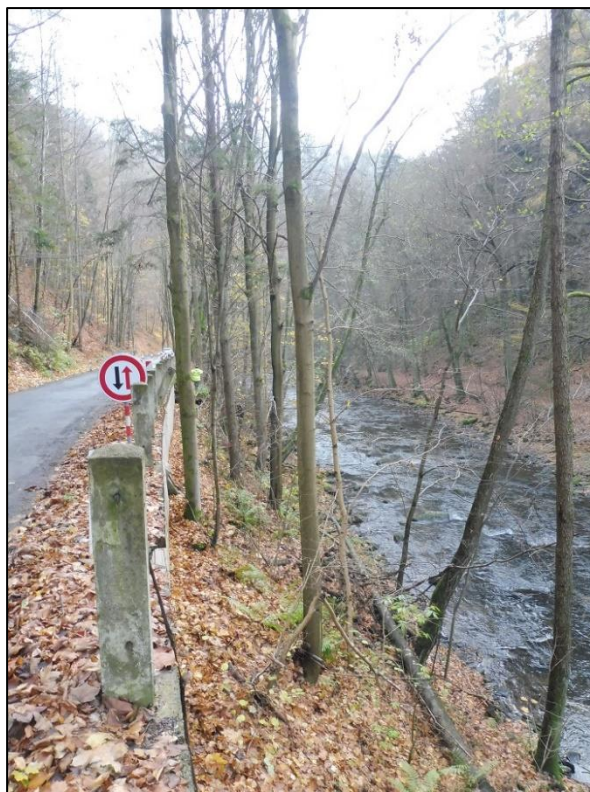
| Označení skupiny/ stromu | km | Název český | Název latinský | Obvod kmene cm | Zdrav. stav | Charakteristika |
|---|---|---|---|---|---|---|
| 14 | 0,057 | Jilm horský | <i>Ulmus glabra</i> | 113 | 2-3 | Mech na kmeni a kosterních větvích, výskyt suchých a polámaných větví v koruně |
| 15 | 0,059 | Javor klen | <i>Acer pseudoplatanus</i> | 35 | 2 | Mladá vitální dřevina, výskyt polámaných větví v koruně |

| Označení skupiny/ stromu | km | Název český | Název latinský | Obvod kmene cm | Zdrav. stav | Charakteristika |
|---|---|---|---|---|---|---|
| 18 | 0,071 | Javor mléč | <i>Acer platanoides</i> | 138 | 2 | Mech na kmeni a kosterních větví, menší dutiny na kmeni, výskyt suchých větví v koruně v malém rozsahu |

Foto 5: javory 15,18 a jilm 14 podél zdi

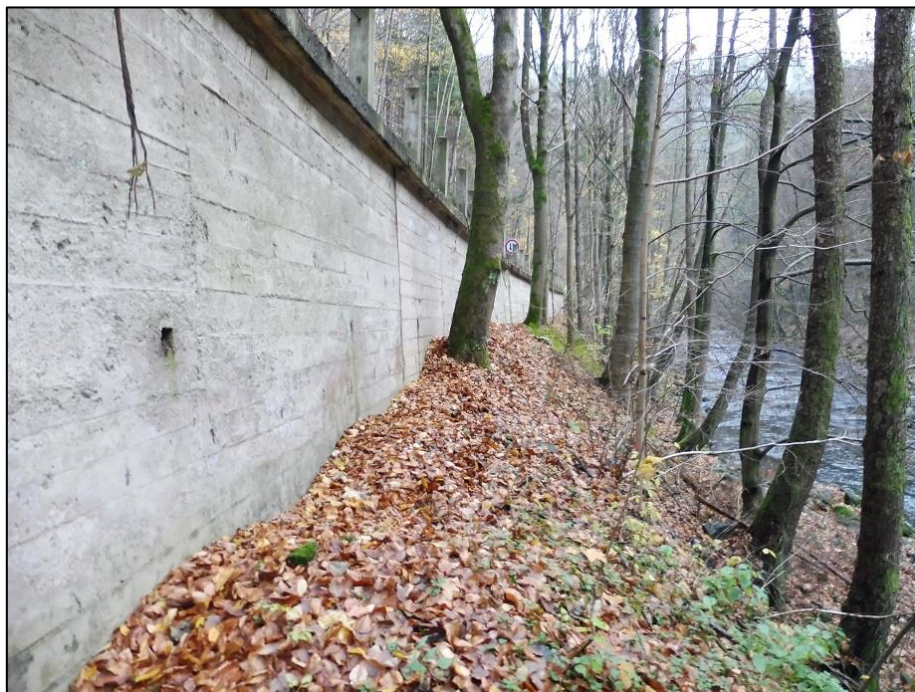
Foto 6: javor klen 21 a další dřeviny ve svahu podél opěrné zdi

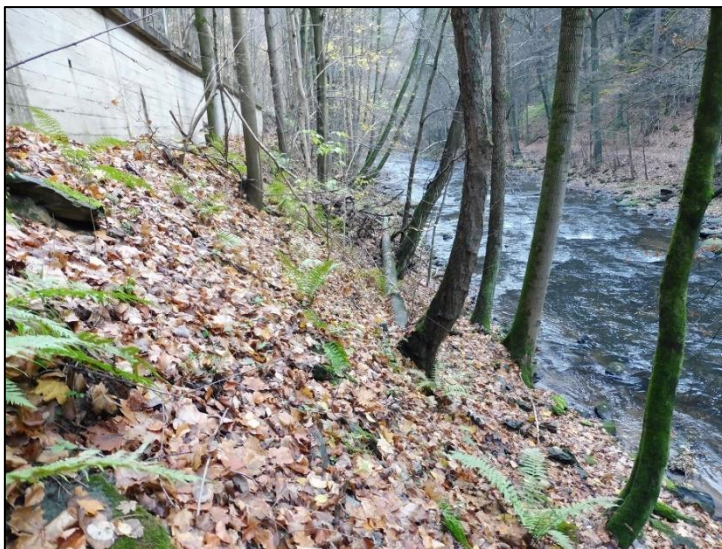
Foto 7: zapojený porost ve svahu mezi opěrnou zdí a řekou Metují

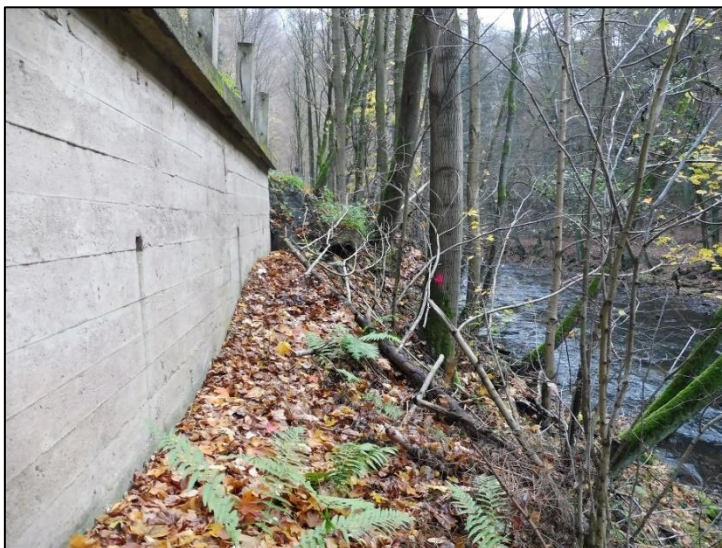
| Označení skupiny/ stromu | km | Název český | Název latinský | Obvod kmene cm | Zdrav. stav | Charakteristika |
|---|---|---|---|---|---|---|
| 11 | 0,044 | Javor mléč | <i>Acer platanoides</i> | 132 | 2-3 | Odlupující se kůra ve spodní části kmene, výskyt suchých a polámaných větví v koruně |

Foto 8: javor mléč – 11 a v pozadí jasan – 10 v blízkosti stávající opěrné zdi

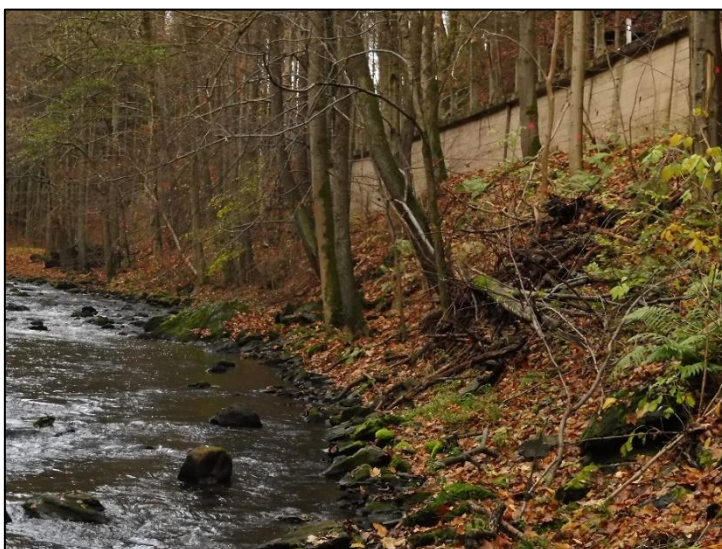
Foto 9: pohled na zarostlé svahy dřevin od Metuje

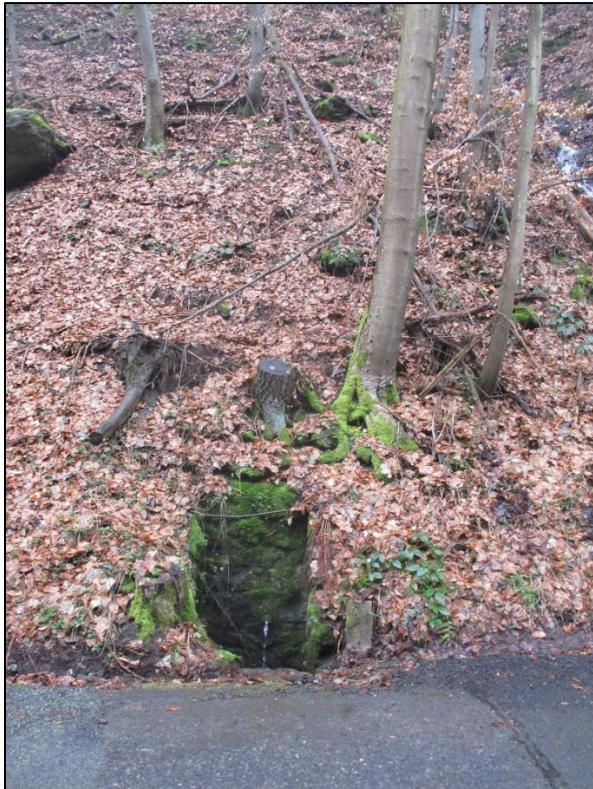
| Označení skupiny/ stromu | km | Název český | Název latinský | Obvod kmene cm | Zdrav. stav | Charakteristika |
|---|---|---|---|---|---|---|
| 32 | 0,001 | Javor klen | <i>Acer pseudoplatanus</i> | 120 | 2 | Mech na kmeni, menší dutiny na kmeni a kosterních větvích, výskyt suchých větví v koruně v malém rozsahu |

Foto 10: javor klen 32 u propustku

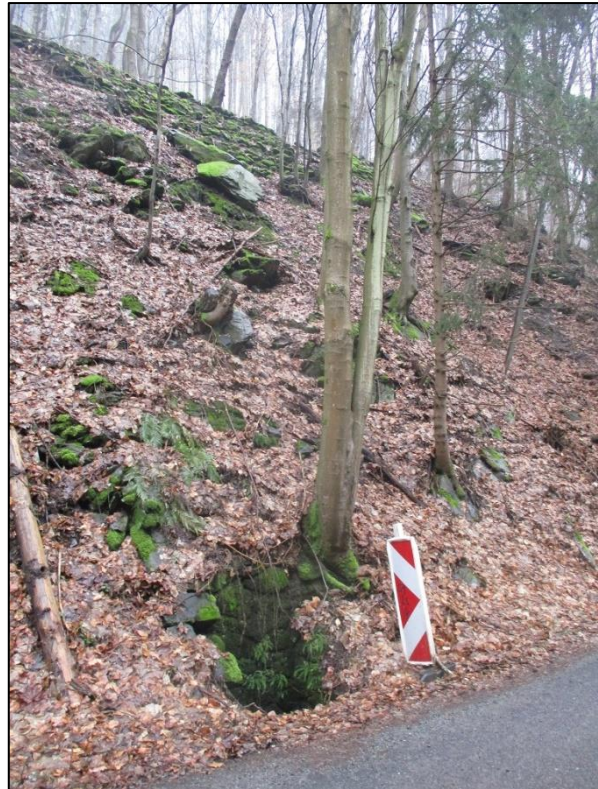
| Označení skupiny/ stromu | km | Název český | Název latinský | Obvod kmene cm | Zdrav. stav | Charakteristika |
|---|---|---|---|---|---|---|
| 31 | 0,055 | Javor klen | <i>Acer pseudoplatanus</i> | 122 | 2-3 | Dvoukmen, tlakové větvení. Výskyt suchých větví v koruně v malém rozsahu, mírně nakloněný kmen mimo osu růstu |

Foto 11: javor klen 31 u propustku
