# III/2997 Josefov – Hradec Králové (odbočka Piletice) – část II.: Silnice III, hranice okresu Náchod – Hradec Králové (odbočka Piletice)

## Technická zpráva

Název: III/2997 Josefov – Hradec Králové (odbočka Piletice) – část II.: Silnice III, hranice okresu Náchod – Hradec Králové (odbočka Piletice)

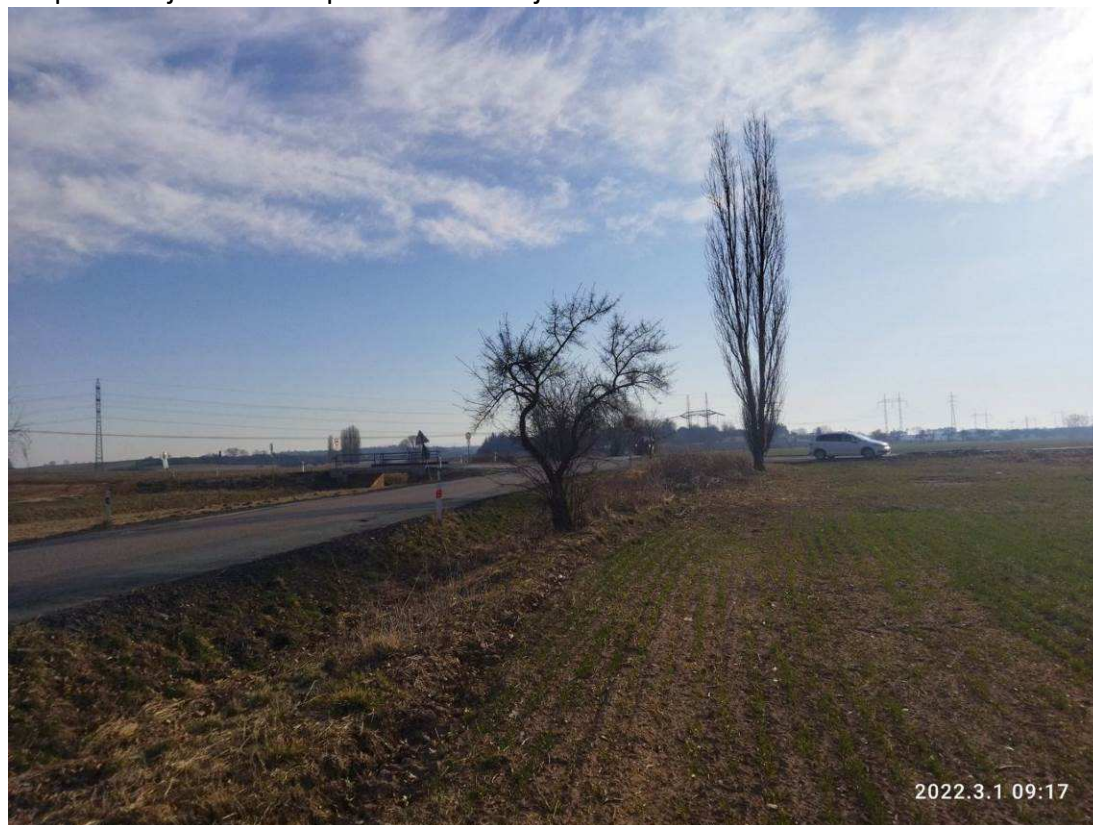
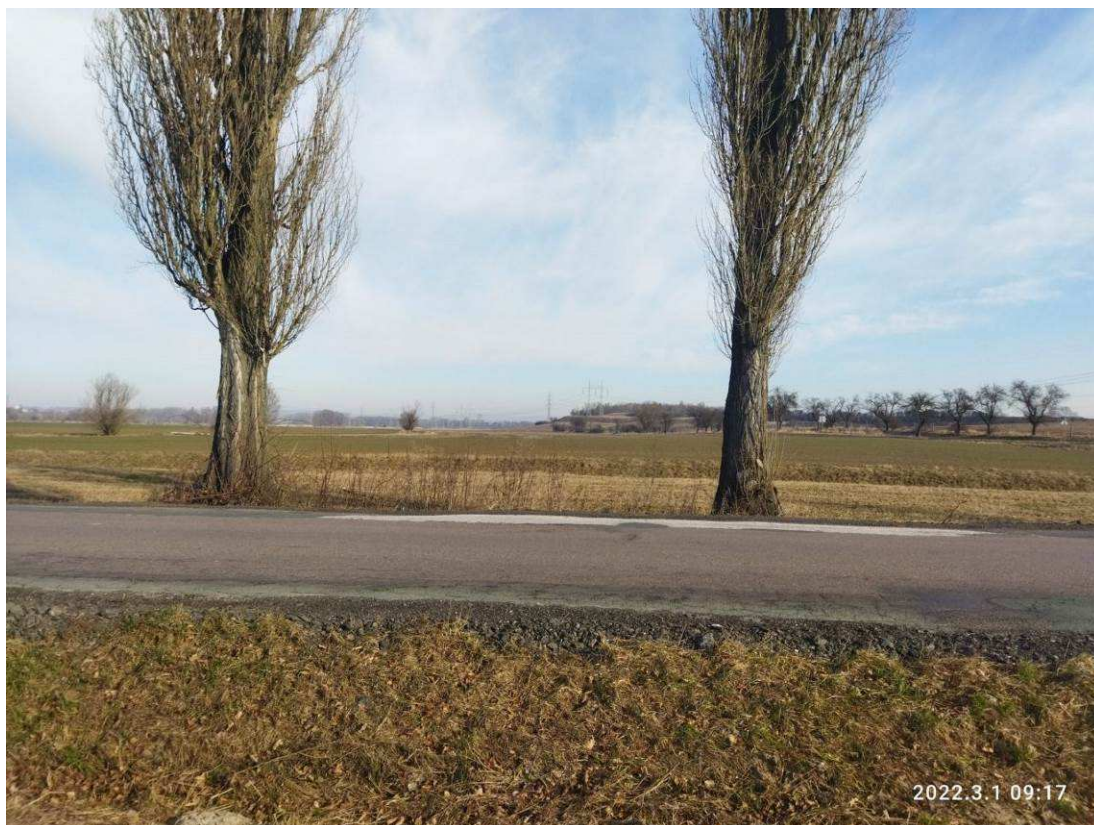
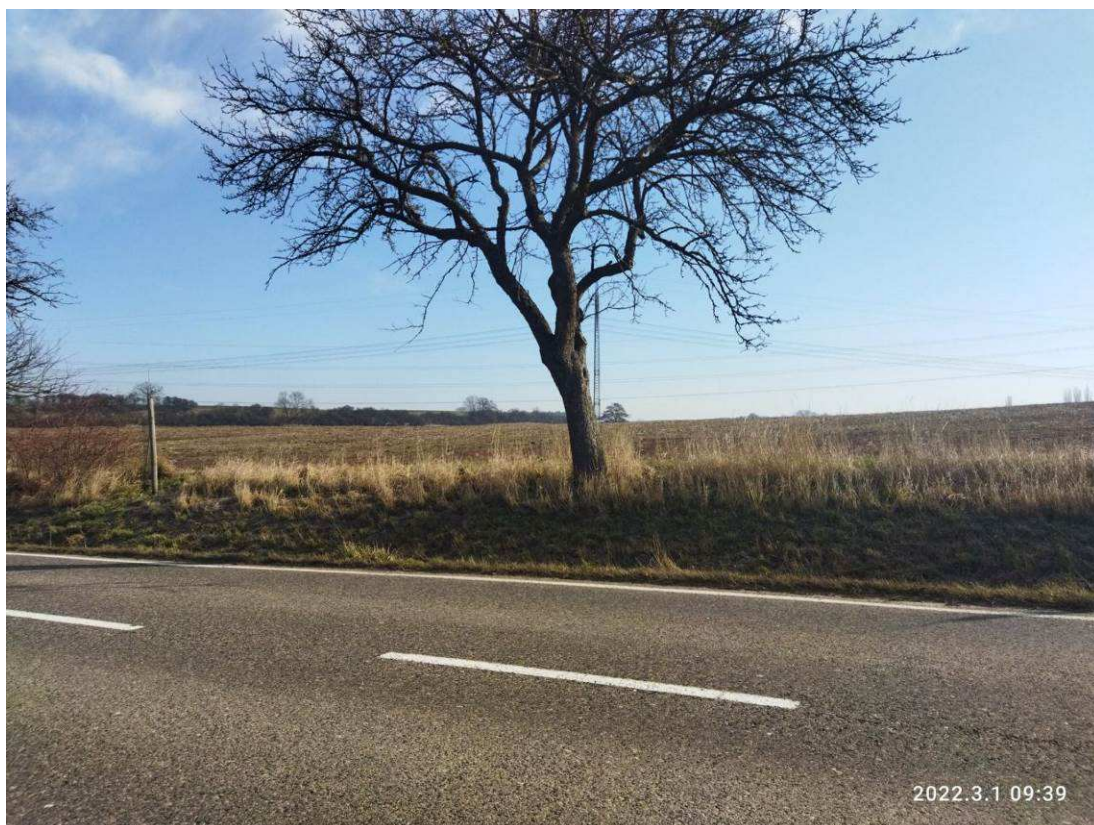
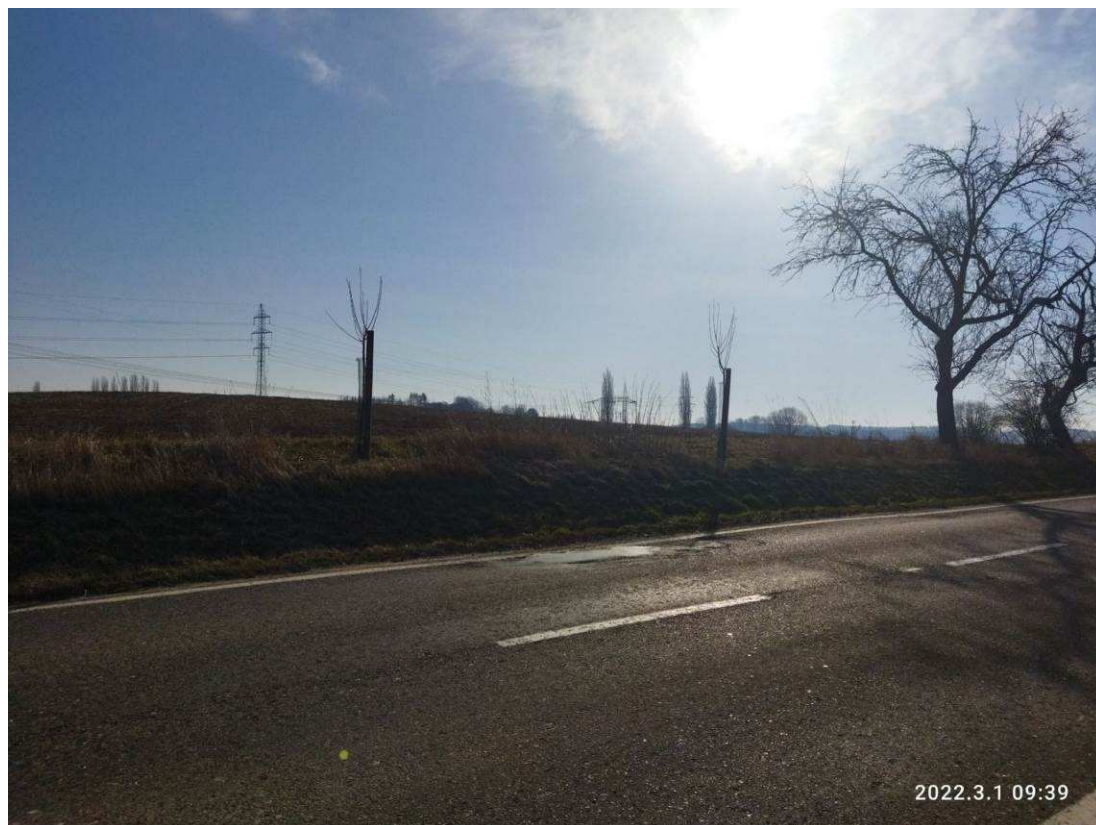
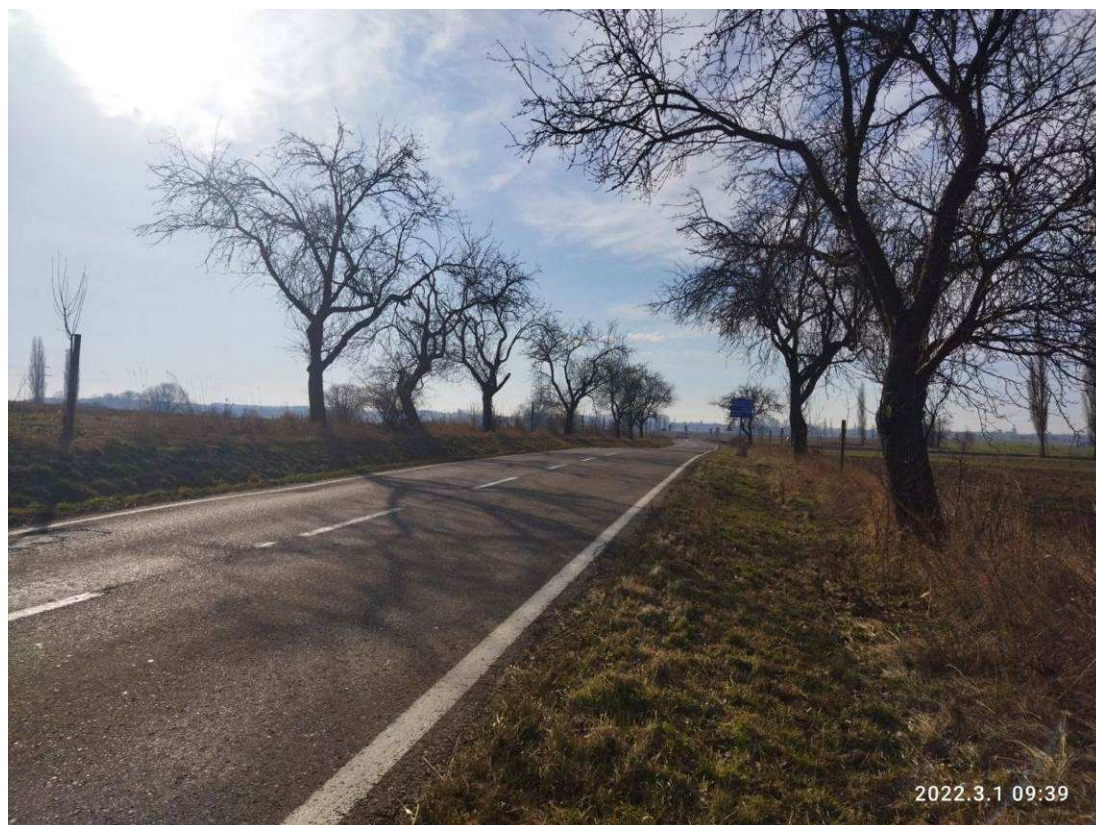
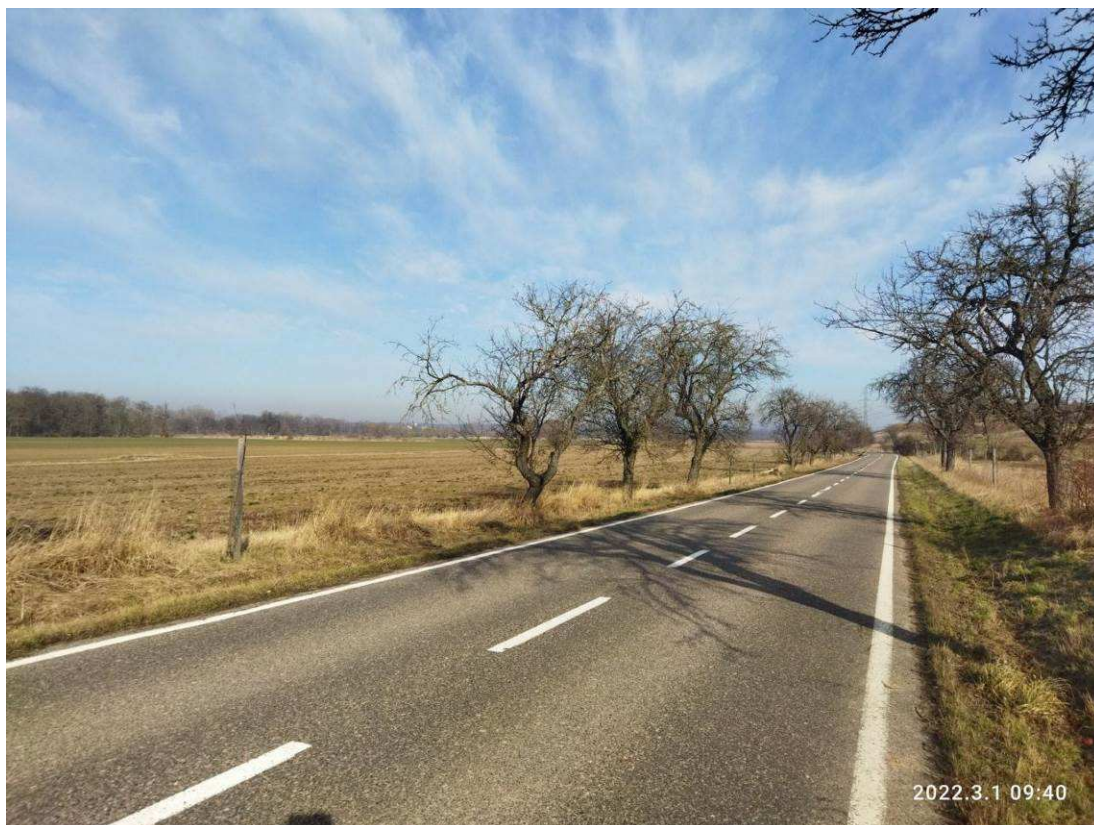
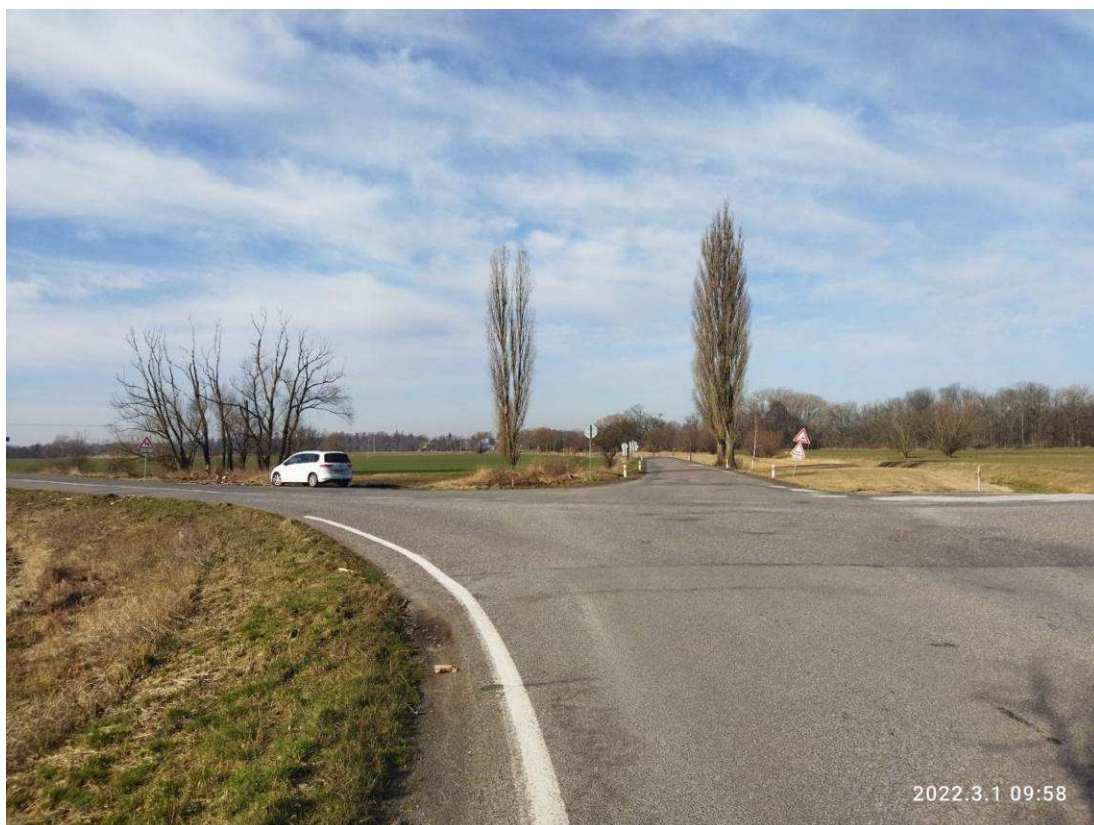
První úsek se nachází na křižovatce ve směrech Hradec Králové-Vlkov a Smiřice-Smržov. V místě budoucího kruhového objezdu a dále směrem na Smiřice se nachází dospívající a dospělé dřeviny. Jde o topoly, břízu a brslen. Tyto dřeviny jsou v dobrém až mírně zhoršeném zdravotním stavu. Pro topoly byl navržen zdravotní řez. Od křižovatky směrem na Vlkov se nachází stromořadí jabloní. Jedná se o mezernaté stromořadí starých jabloní, vesměs ve velmi špatném stavu, doplněné o mladé perspektivní výpěstky jabloní.

Směrem na Smržov se nachází jasan s podrostem střemchy a lípa. Jasan je v horším stavu, lípa ve velmi dobrém. Ve směru na Hradec Králové se nachází skupina vrb a brslen. Skupina vrb je ve velmi špatném stavu a je navržena k asanaci.

V úseku 5,7km byly zhodnoceny hrušně ve velmi špatném stavu. Jedna z nich byla navržena k odstranění. V úseku 5,7 až 6,2km se nachází další dvě hrušně ve špatném stavu. Také zde byla jedna z nich navržena k odstranění. V 6,8 až 7,2km se nachází hrušně a jasan se sníženou vitalitou a zhoršeným zdravotním stavem. Pro některé z hrušní byl navržen zdravotní řez. Dále se zde nacházejí brsleny a hlohy v poměrně dobrém zdravotním stavu.

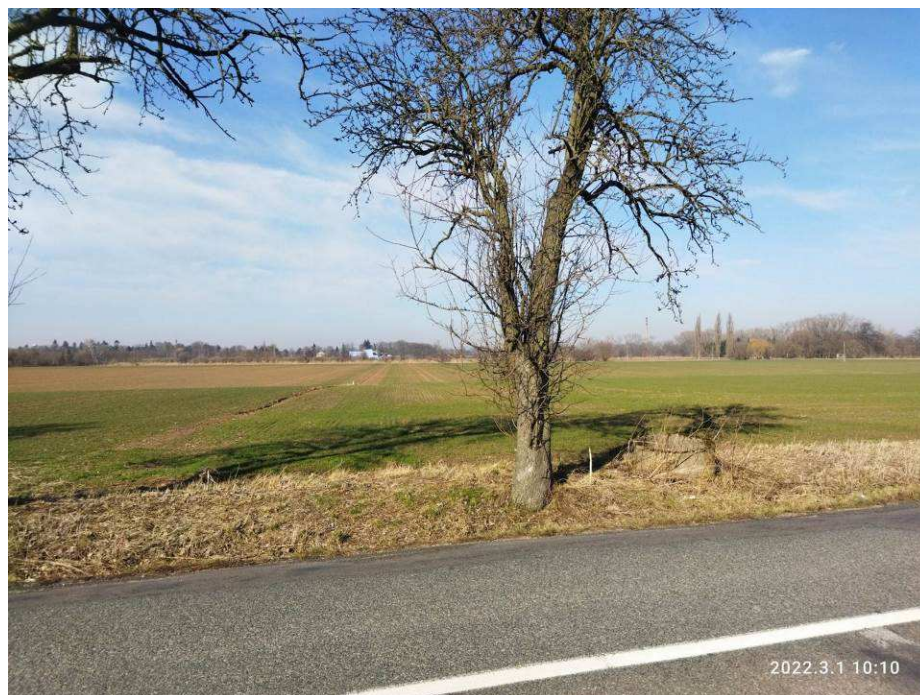
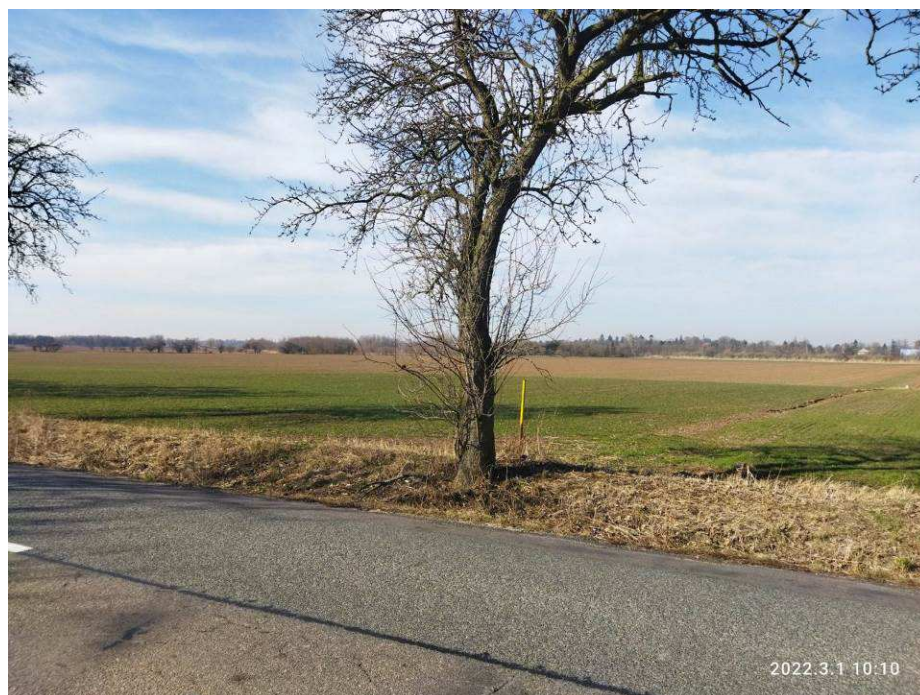
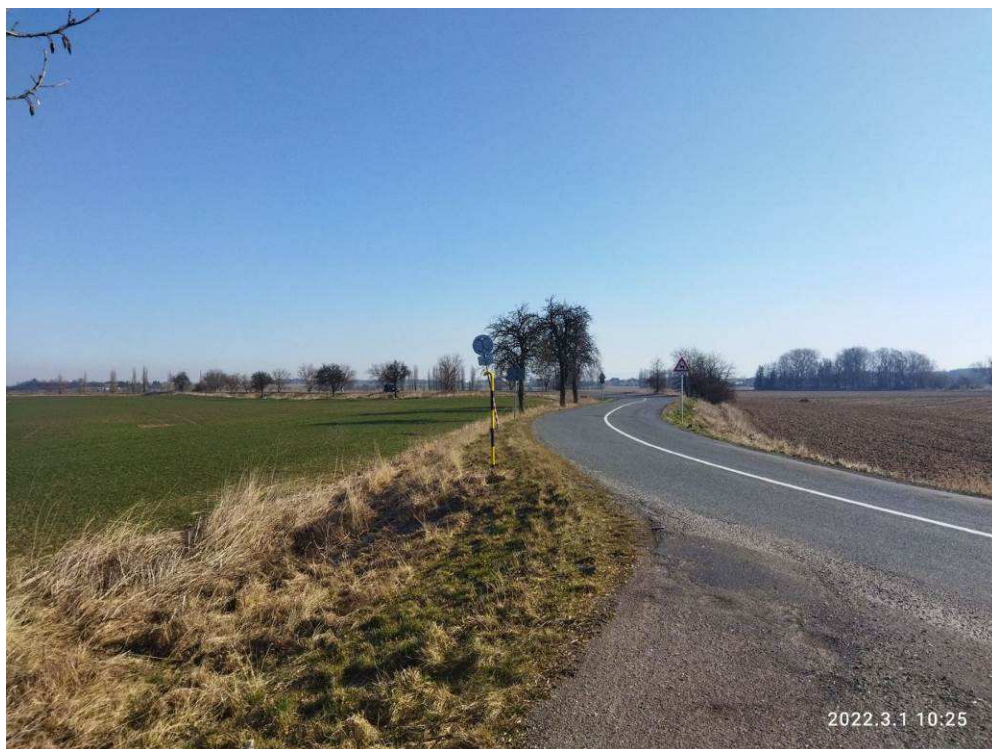
V úseku od křižovatky na Smržov až po křižovatku na Smiřice se nachází stromořadí dospělých jedinců. Zhodnoceny byly pouze vybraní jedinci, kteří jsou v kolizi se stavbou.

V úseku 7,3 až 7,4km se nachází keřové porosty brslenů, růží a hlohů. Tyto dřeviny jsou v dobrém zdravotním stavu.

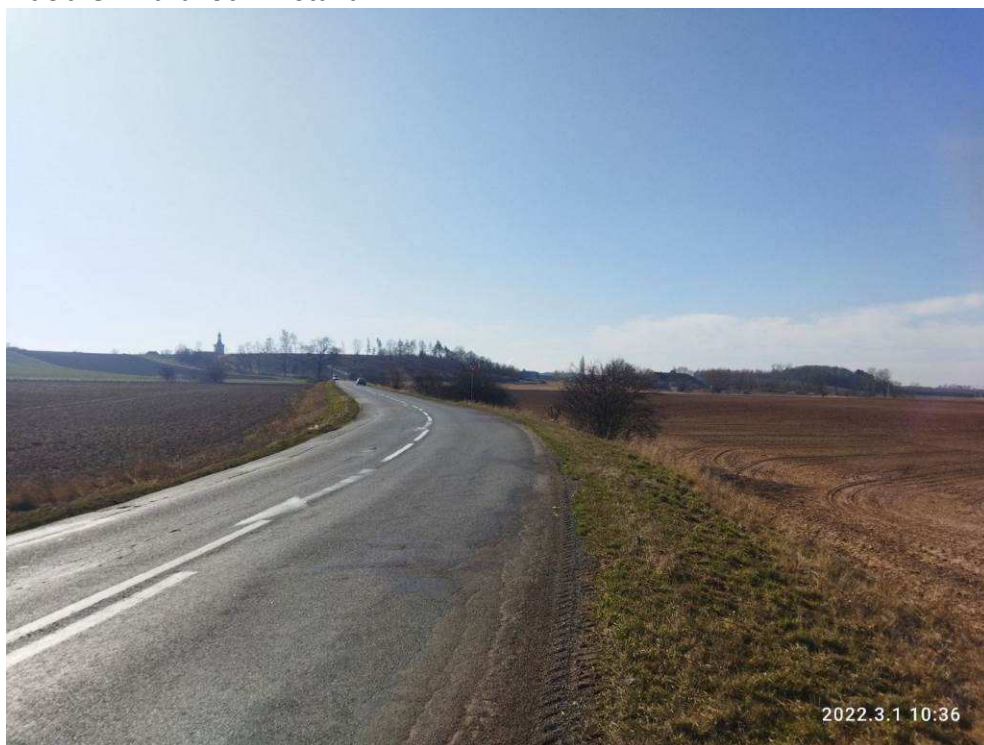
V 7,8 až 8,4km se nachází jasany a jabloně doplněné o keře jako je bez, hloh, slivoň či růže. Většina dřevin je v dobrém zdravotním stavu, pro ty ve zhoršeném byla navržena asanace.

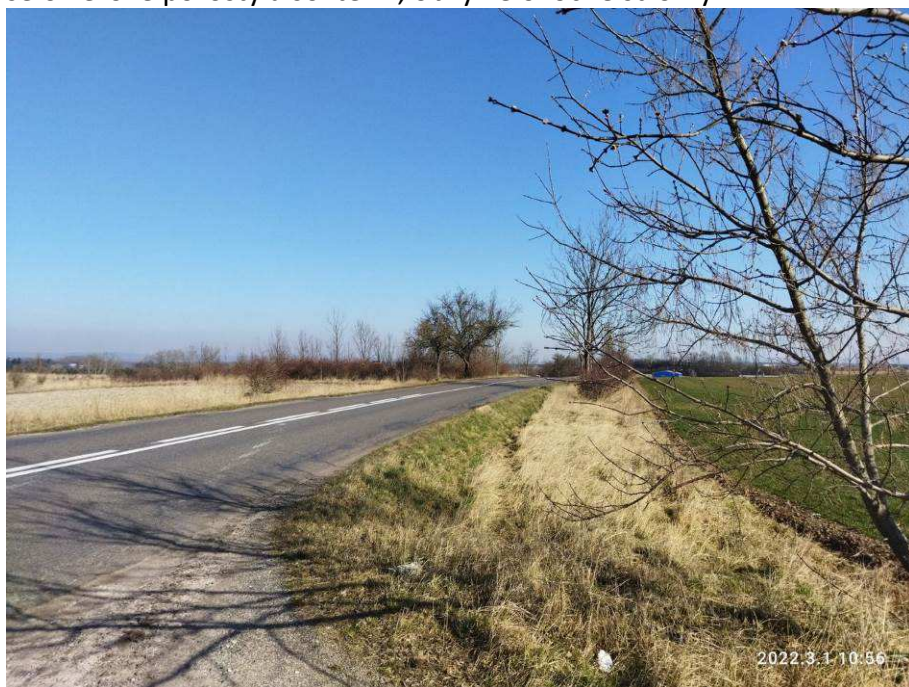
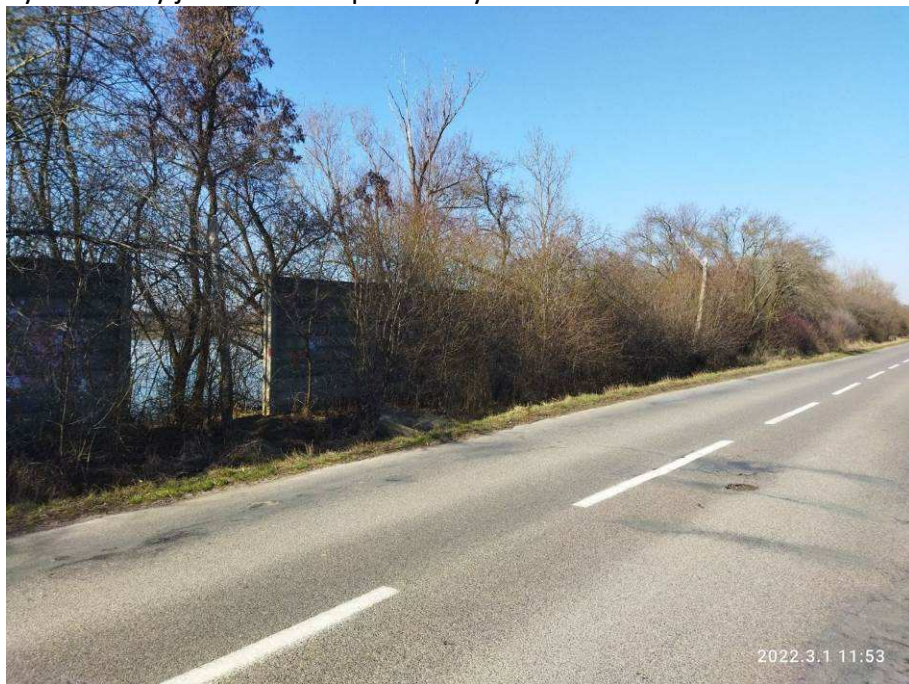
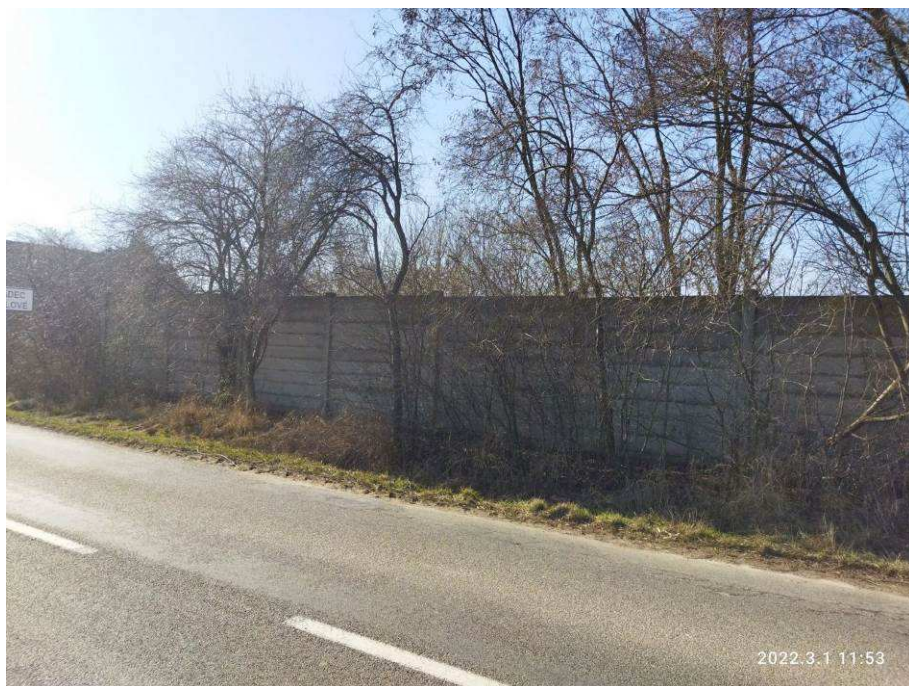
V místě vjezdu do Ruseku od Smiřic byly zhodnoceny slivoně u betonového oplocení. Tyto dřeviny jsou v kolizi s plánovaným rozšířením komunikace.

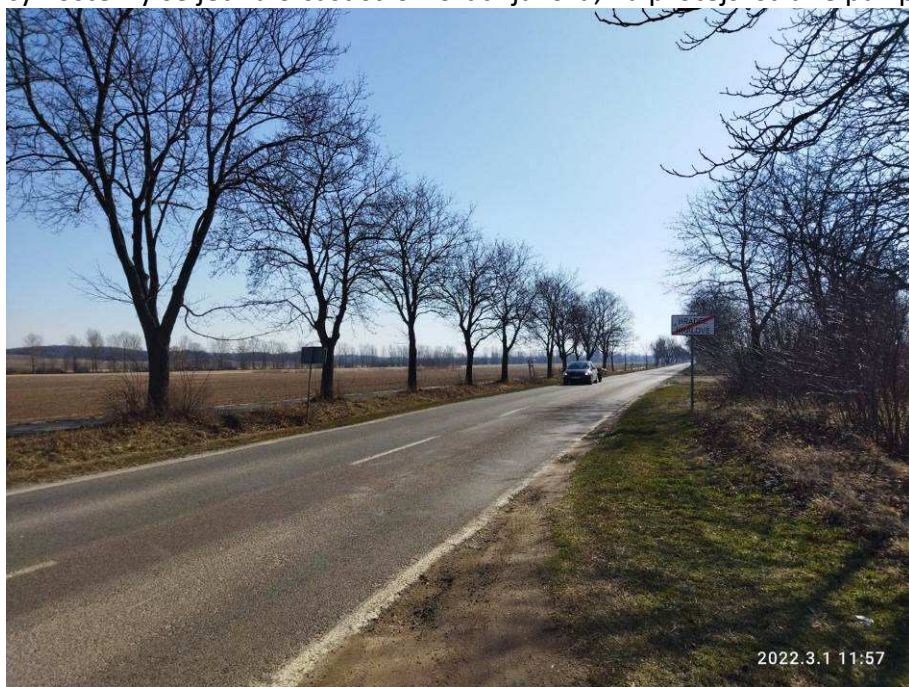
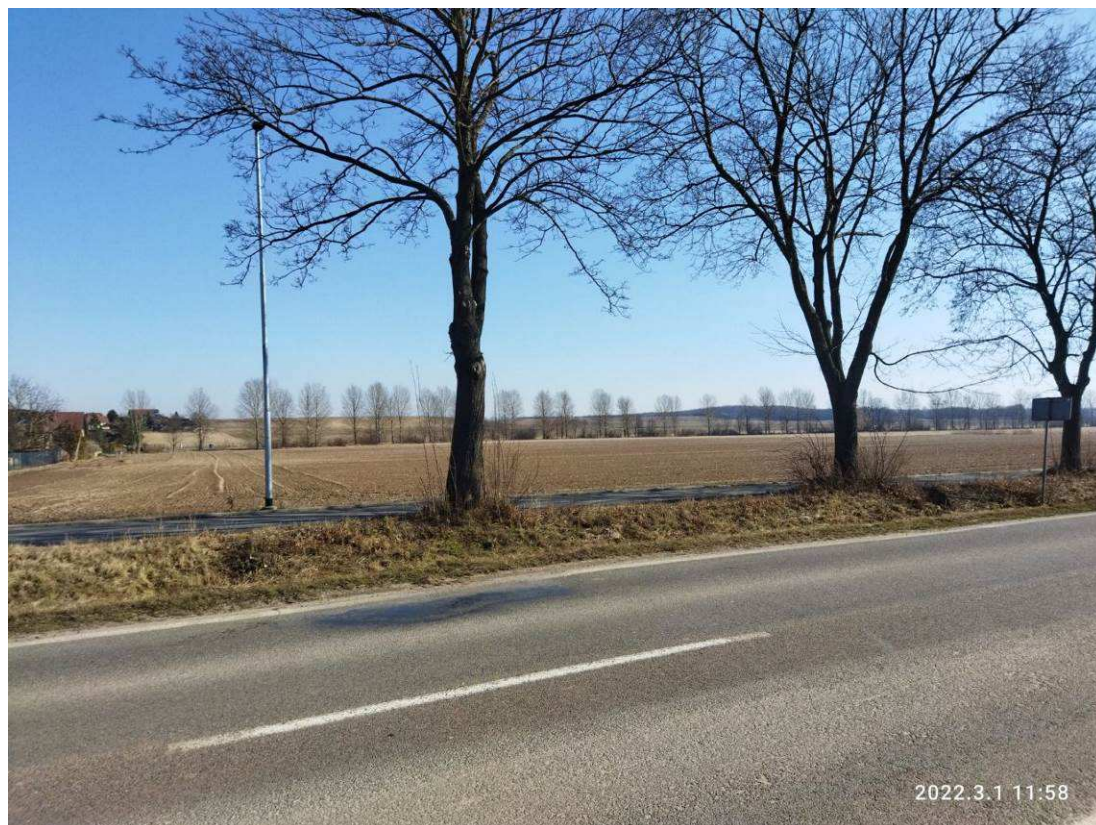
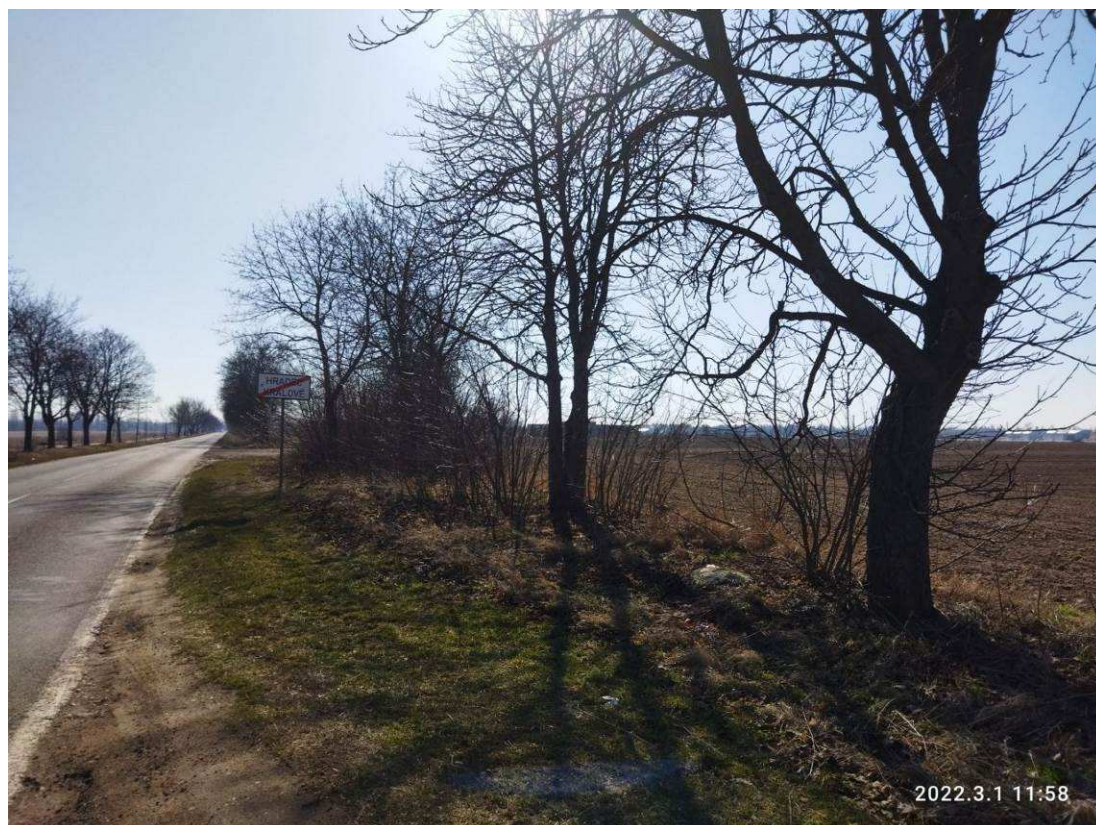
V úseku 12,5km, při vjezdu do Ruseku ze strany Hradce Králové se nachází poslední skupina dřevin. Tyto dřeviny jsou v dobrém či mírně zhoršeném stavu. Na straně u cyklostezky se jedná o část stromořadí javorů, na protější straně pak porost dřevin a keřů.
