Zpracování posouzení technického  
stavu budovy hvězdárny v Hradci Králové

**PRŮZKUMY**

DATUM	02/2020
STUPEŇ	PASPORT
ZAKÁZKOVÉ ČÍSLO	TO-566-PASPORT
ČÍSLO ODDÍLU:	ČÍSLO PARÉ:
E.2.

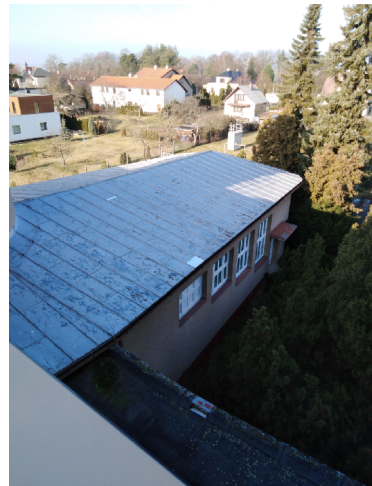
DEGRADOVANÝ NÁTĚR VLIVEM POVĚTRNOSTI

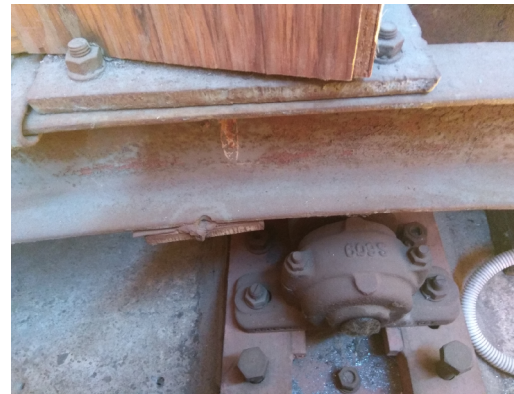
ZASTARALÝ MECHANISMUS POSUVNÉ STŘECHY KOPULE

V případě stávajících dřevěných konstrukcí kopulí je stav samotných konstrukcí odpovídající svému stáří. S ohledem na nutnou výměnu dnes již zastaralých funkčních částí pozorovacích kopulí (pohony, ovládání, příprava na robotizaci) nebyl mykologický průzkum prováděn s ohledem na uspokojivý stav konstrukcí na základě vizuální prohlídky. Dřevěné konstrukce budou nahrazeny novými při plánované výměně modernizovaných kopulí jako celků.

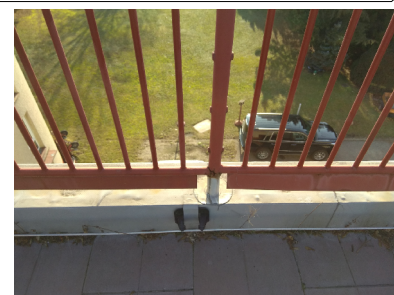
DEGRADACE OCELOVÉHO ZÁBRADLÍ NA STŘECHÁCH

nachází zábradlí, které je v nevhodném stavu a je nutná jeho kompletní výměna včetně kotvení do konstrukce budovy, což považují za prioritní krok.
