Protokol o zkoušce č.: P25-184-15

Název zkoušky/měření	Měření hluku v chráněném venkovním prostoru stavby Rodinný dům Lomnická č. p. 695, Nová Paka
Metoda zkoušky/měření	M25-501-14 Měření imisních hladin akustického tlaku hluku (METODICKÝ NÁVOD pro měření a hodnocení hluku v mimopracovním prostředí; MINISTERSTVO ZDRAVOTNICTVÍ - HLAVNÍ HYGIENIK ČESKÉ REPUBLIKY; Č. j. HEM-300-11.12.01-34065
Zkoušený/měřený předmět:	Hluk z dopravy po komunikaci Lomnická, Nová Paka
Datum přijetí předmětu:	Datum zkoušky: 20. 10. 2015 od 12:00 hod až 21. 10. 2015 do 14:00 hod
Místo zkoušky:	Lomnická č. p. 695, Nová Paka
Objednatel:	AF-CITYPLAN s.r.o.
Adresa objednatele:	Magistrů 1275/13 140 00 Praha 4 - Michle IČO: 47307218
Zkoušel / měřil:	Jaroslav Konopa, Ing. Karel Šnajdr
Vyhodnotil:	Ing. Karel Šnajdr
Vypracoval:	Ing. Karel Šnajdr, Jaroslav Konopa
Tento protokol obsahuje:	9 stran včetně strany titulní
Počet příloh:	3
Ředitel zkušební laboratoře:	Ing. Josef Bucek

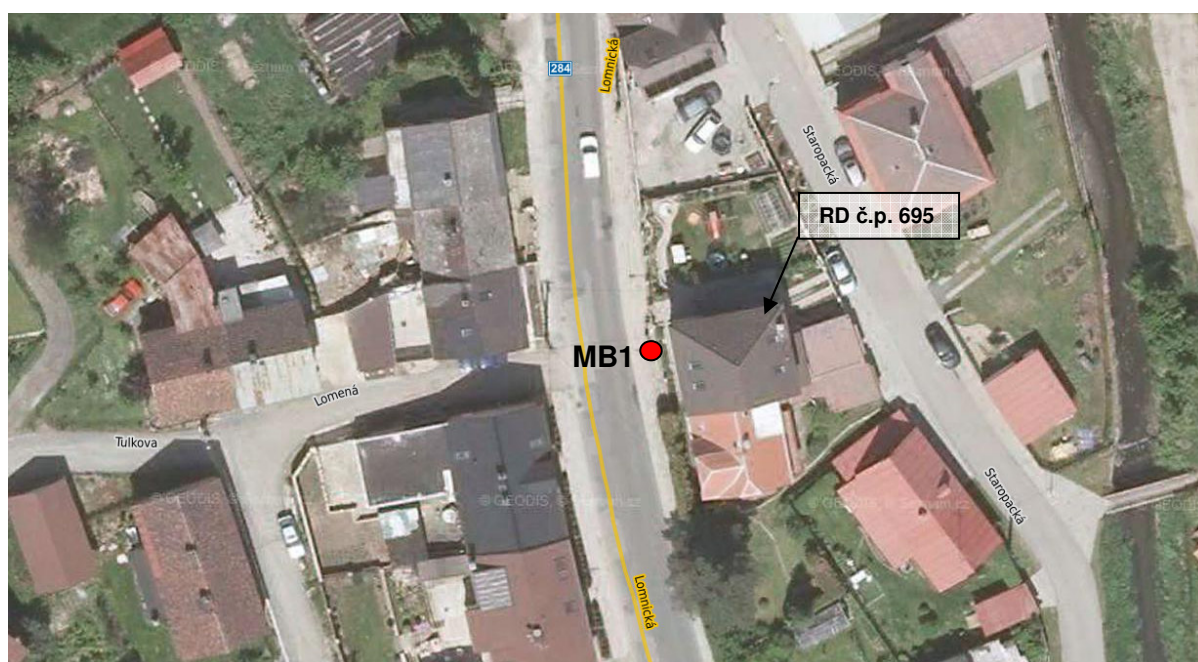
Obr. 1 Situace širších vztahů

Měření hluku bylo na základě požadavku objednatele provedeno v chráněném venkovním prostoru rodinného domu č. p. 695 v ulici Lomnická v Nové Pace. Měřicí mikrofon opatřený krytem proti proudění vzduchu byl umístěn na stativu ve výšce 3 m nad terénem, ve vzdálenosti 2 m od fasády s okny obytných místností tohoto rodinného domu. Osa citlivosti mikrofonu směřovala kolmo k ose komunikace. Umístění mikrofonu je rovněž patrné z fotografií, které jsou přílohou tohoto protokolu (**příloha 1**). Situace je uvedena na následujícím obrázku („Obr. 1 Situace širších vztahů“).

Po dobu provádění měření byla sčítána intenzita dopravy po komunikaci ulice Lomnická. Sčítací místo se nacházelo cca ve středu sledovaného úseku komunikace, před rodinným domem č. p. 477 v ul. Lomnická.

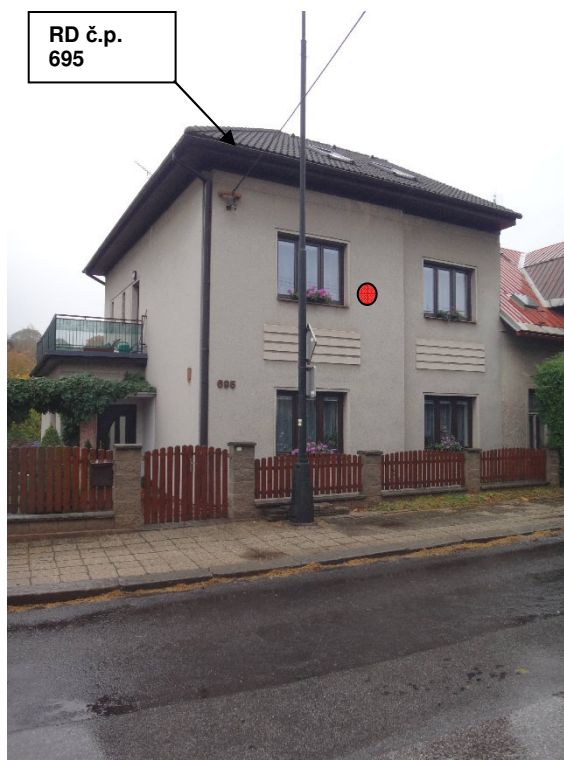
Foto 1 Pohled na umístění měřicího bodu (MB1)

Měřicí bod	Umístění	Zdroj hluku
MB1	2 m před okny rodinného domu č. p. 695 v ul. Lomnická	Doprava po komunikaci Lomnická

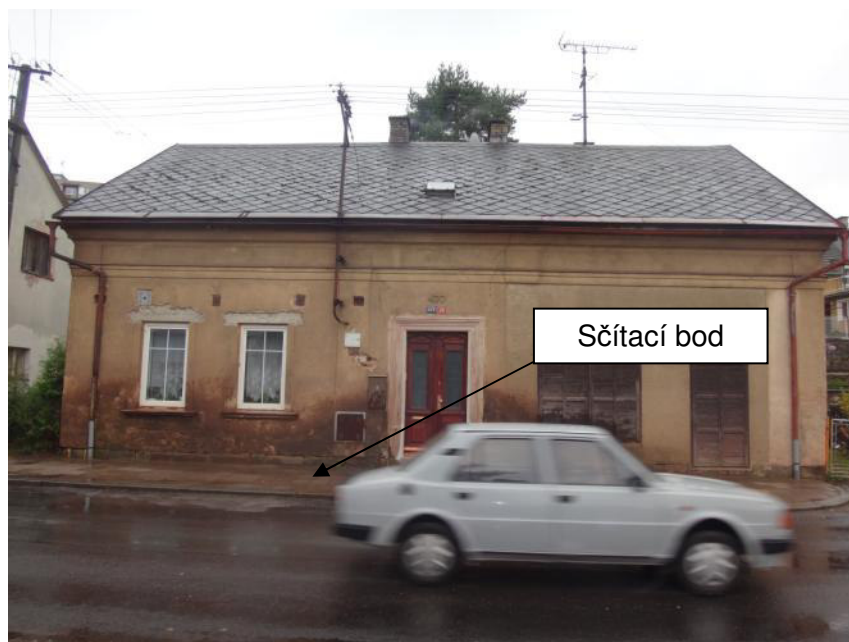
Foto 2 Pohled na umístění místa sčítání dopravy
