**DIAGNOSTICKÝ PRŮZKUM
KONSTRUKCE VOZOVKY
SILNICE III/3166
KM 0,500 - 3,300**

Zpráva č. DV-16-054-06 z 09/2016

III/3166 Chleny - Vrbice km 0,500 - 3,300

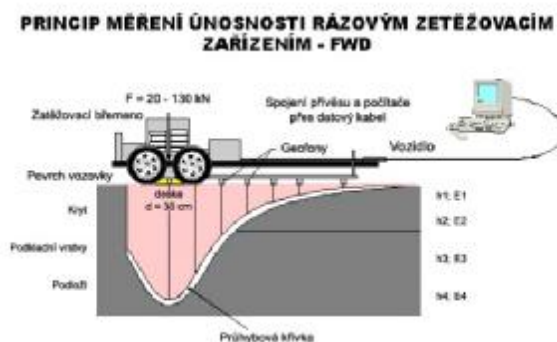
Bodové měření únosnosti konstrukce rázovým zařízením FWD bylo provedeno v kroku 25 m. Schéma znázornění prováděného měření únosnosti pomocí rázového zatěžovacího zařízení je patrné z následujícího schématu:

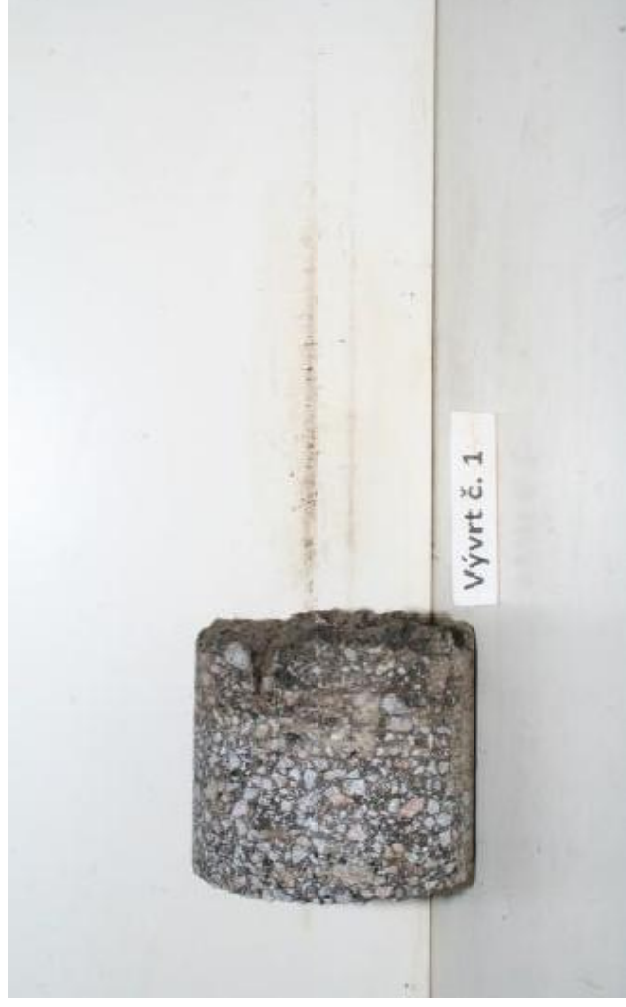
VÝVRT Č. 1 - staničení km 0,530 L

AC 11	46 mm	↓
AC 11	32 mm	
AC 11	42 mm

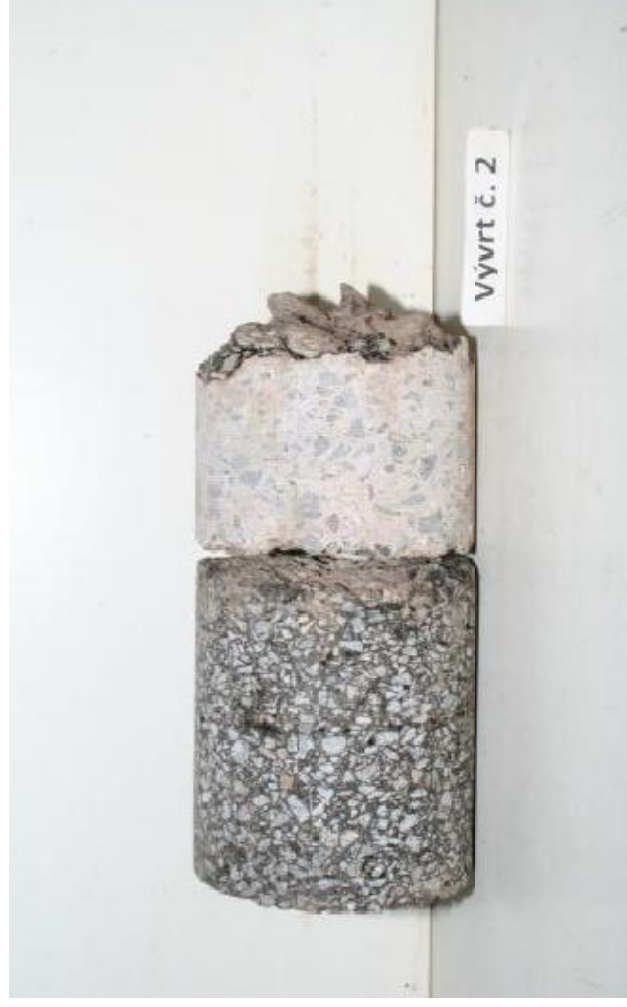
VÝVRT Č. 2 - staničení km 0,530 P

AC 11	30 mm
AC 11	54 mm
AC 11	74 mm
SC	90 mm

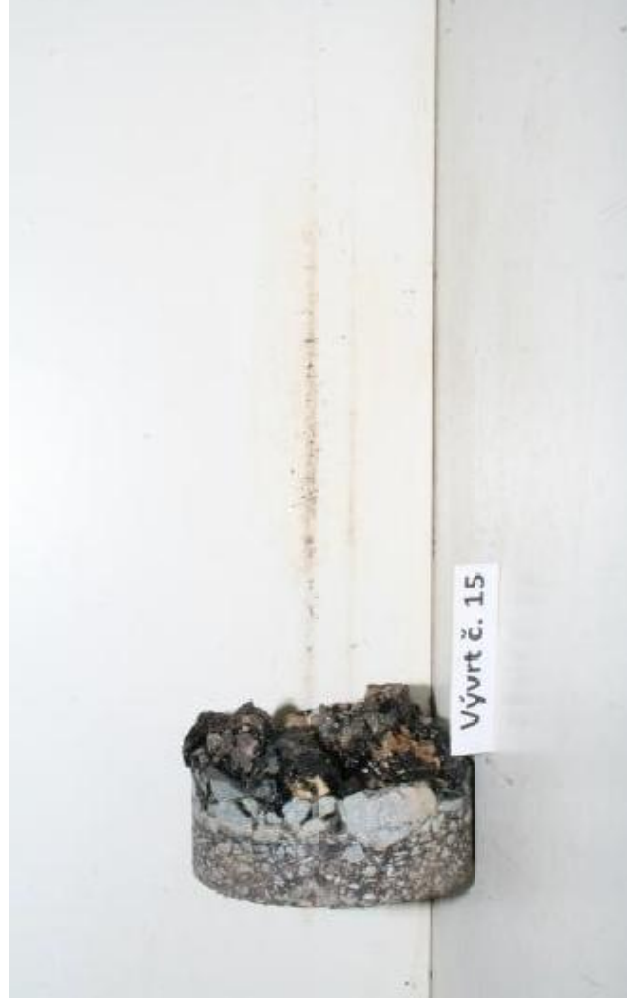
VÝVRT Č. 15 - staničení km 1,400 L

AC 8	30 mm
PMH	42 mm
PM rozpadlá	80 mm

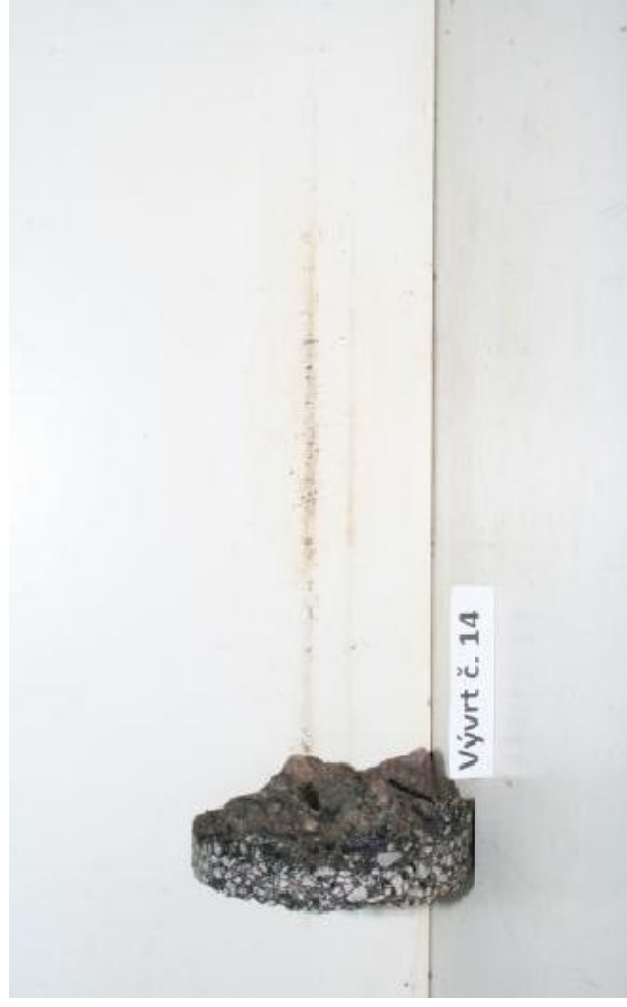
VÝVRT Č. 14 - staničení km 1,600 L

AC 8

27 mm

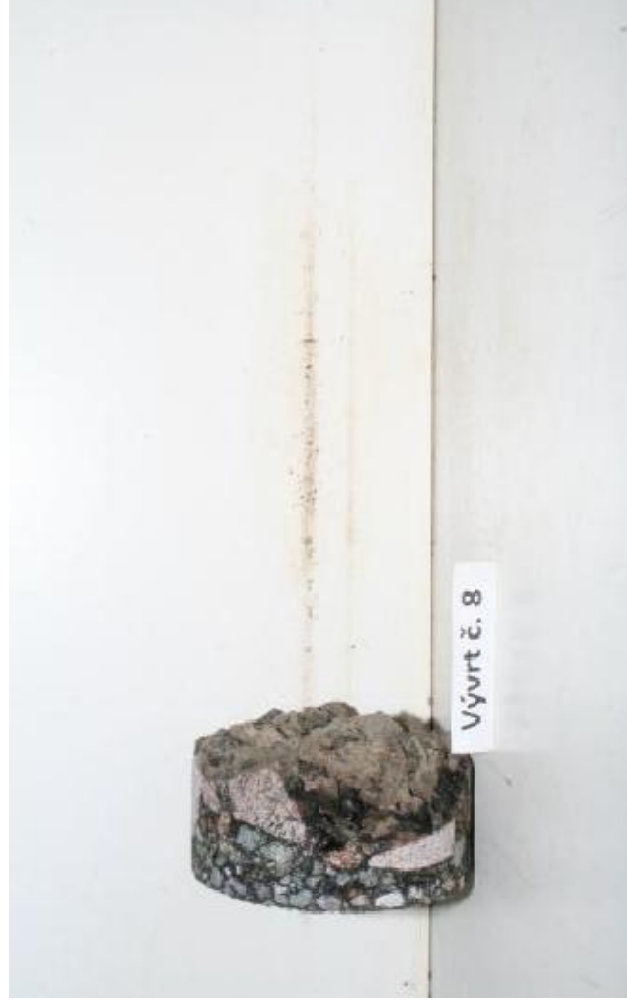
VÝVRT Č. 8 - staničení km 2,600 P

AC 11	26 mm
PMH	49 mm
PM rozpadlá	50 mm

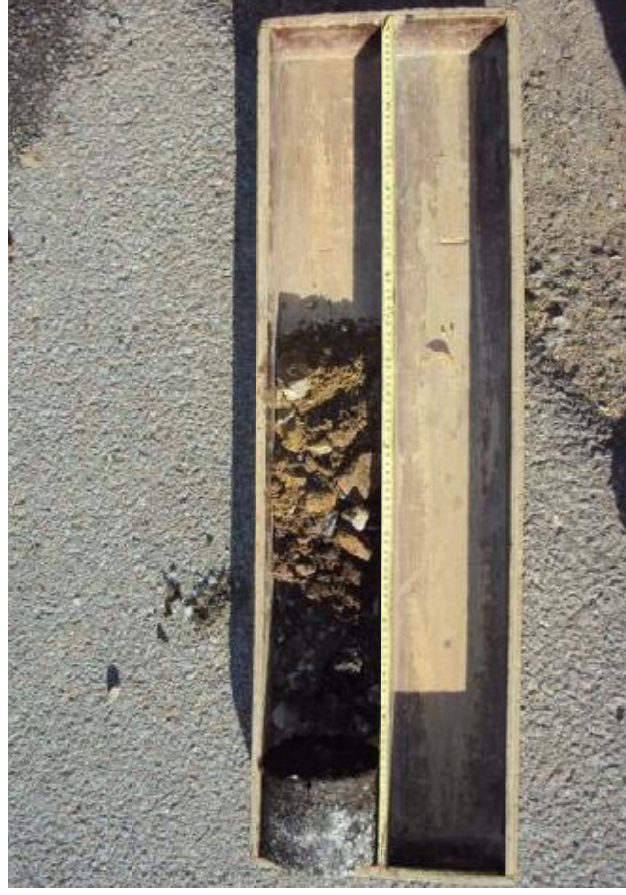
SONDA č. 1 - staničení km 0,530 L

AC	120 mm
PMH	120 mm
S5 SC Písek jílovitý	360 mm

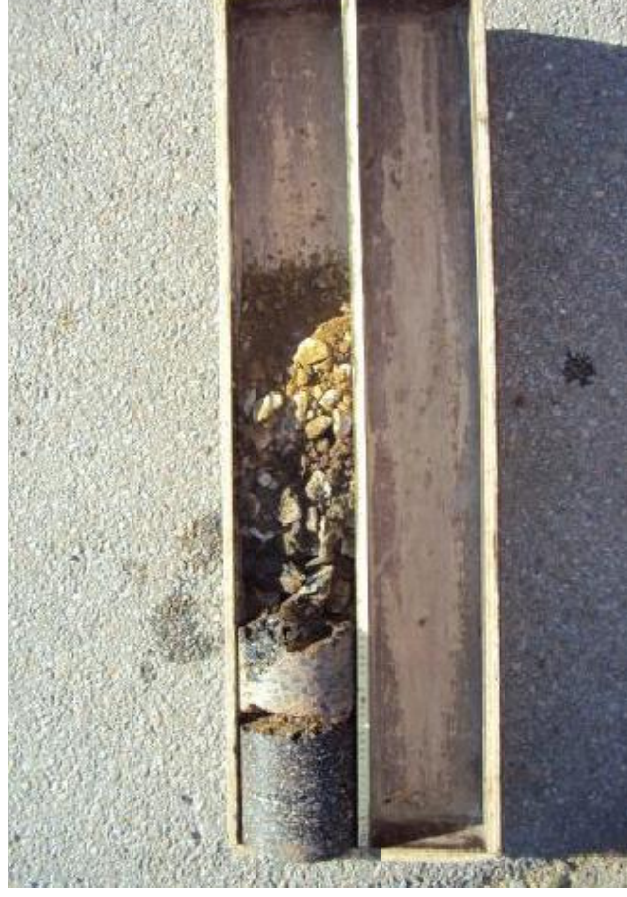
SONDA Č. 2 - staničení km 0,530 P

AC	150 mm
SC	110 mm
PMH	100 mm
S5 SC Písek jílovitý	240 mm

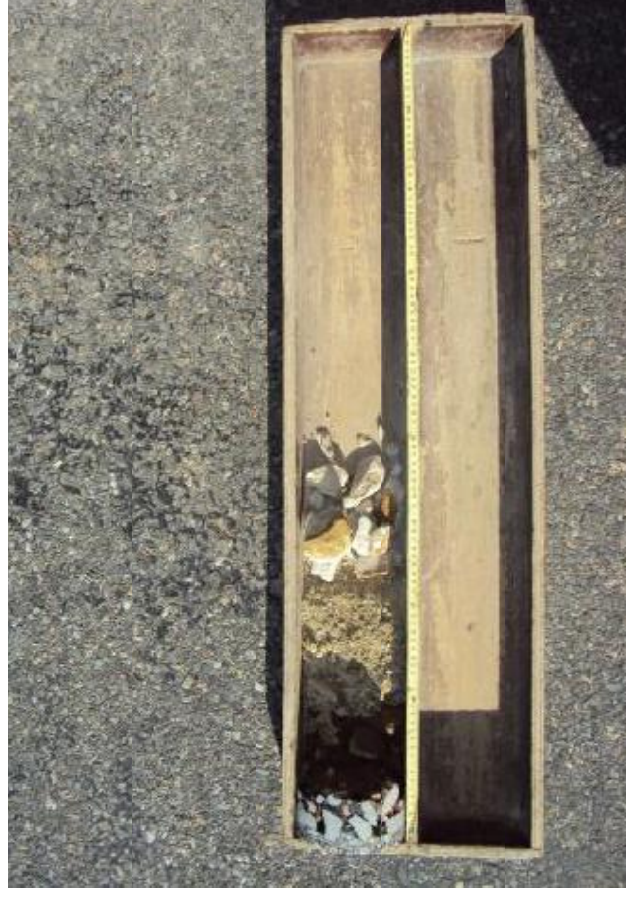
SONDA Č. 3 - staničení km 1,000 S

AC	20 mm
PMH	60 mm
S5 SC Písek jílovitý	220 mm
G2 GP	130 mm
nelze provrtat	??? mm

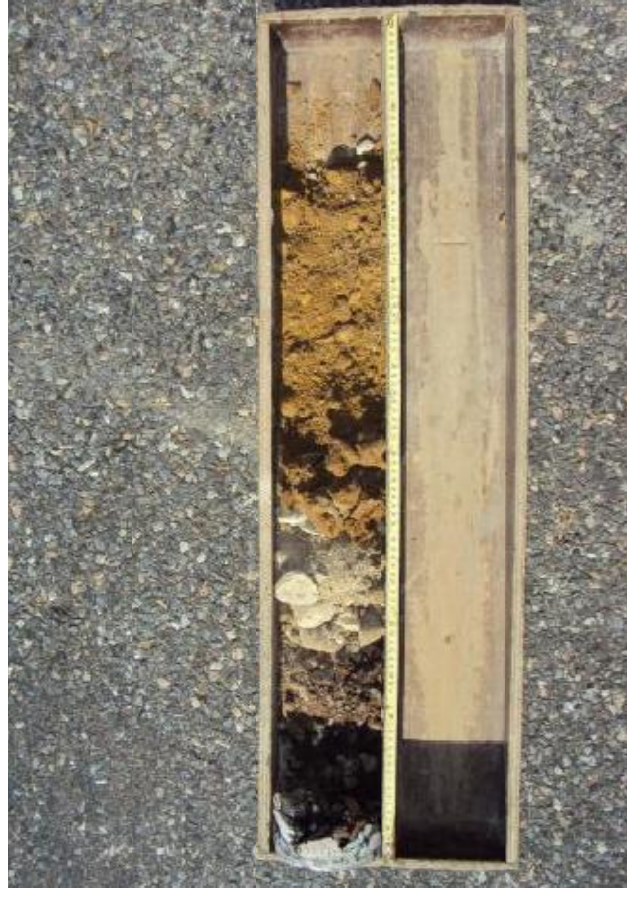
SONDA č. 4 - staničení km 1,400 P

AC	20 mm
PMH	50 mm
G4 GM Štěrk hlinitý	320 mm
S5 SC Písek jílovitý	130 mm
S3 S-F Písek s příměsí jemnozrnné zeminy	280 mm

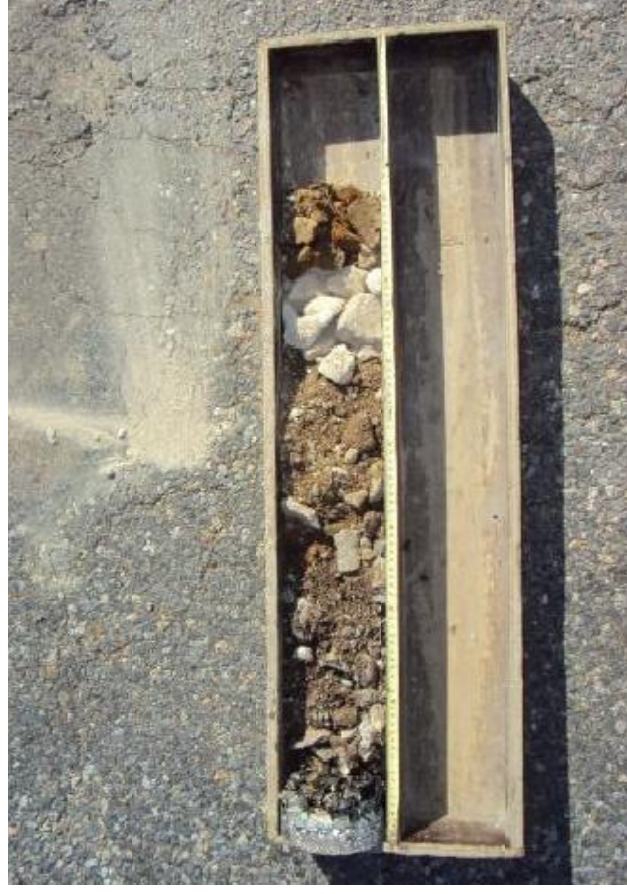
SONDA Č. 15 - staničení km 1,400 L

AC	30 mm
PMH	120 mm
G4 GM Štěrk hlinitý	430 mm
Štěťová úprava	130 mm
S5 SC Písek jílovitý	??? mm

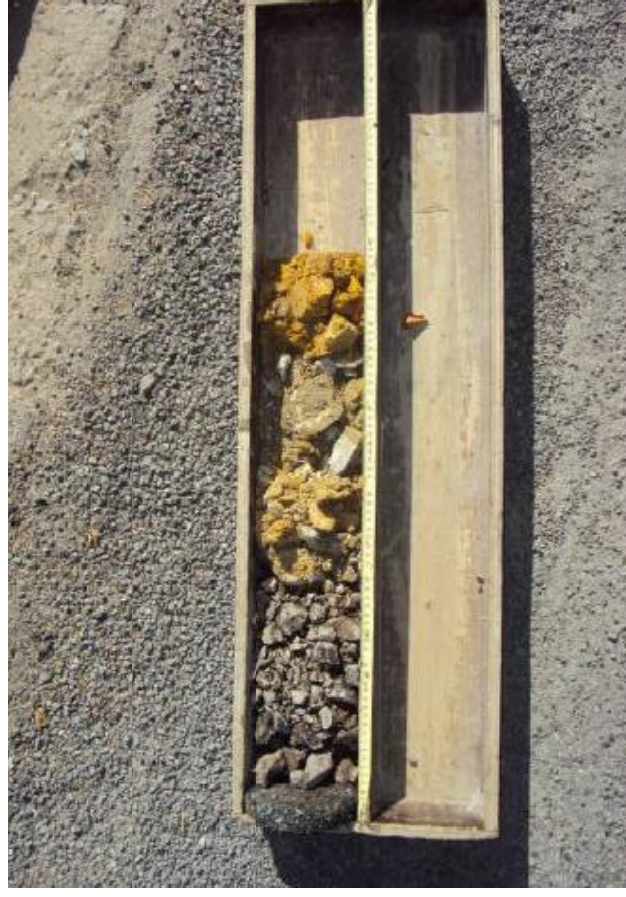
SONDA č. 5 - staničení km 1,600 P

30 mm
AC	
G2 GP Štěrk špatně zrněný	250 mm
G5 GC Štěrk jílovitý	280 mm
S5 SC Písek jílovitý	140 mm

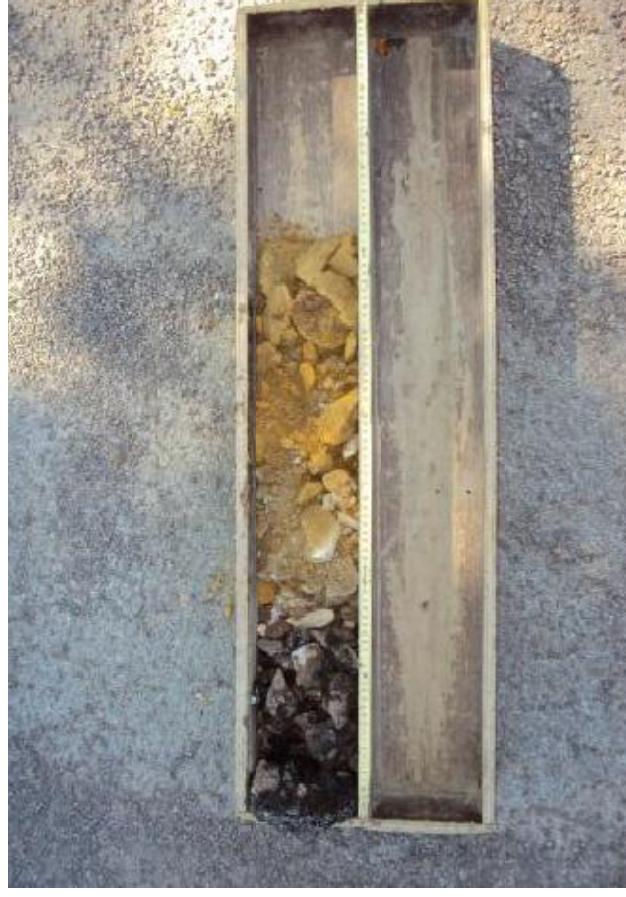
SONDA Č. 14 - staničení km 1,600 L

AC	30 mm
PMH	180 mm
G2 GP Štěrk špatně zrněný	230 mm
S5 SC Písek jílovitý	260 mm

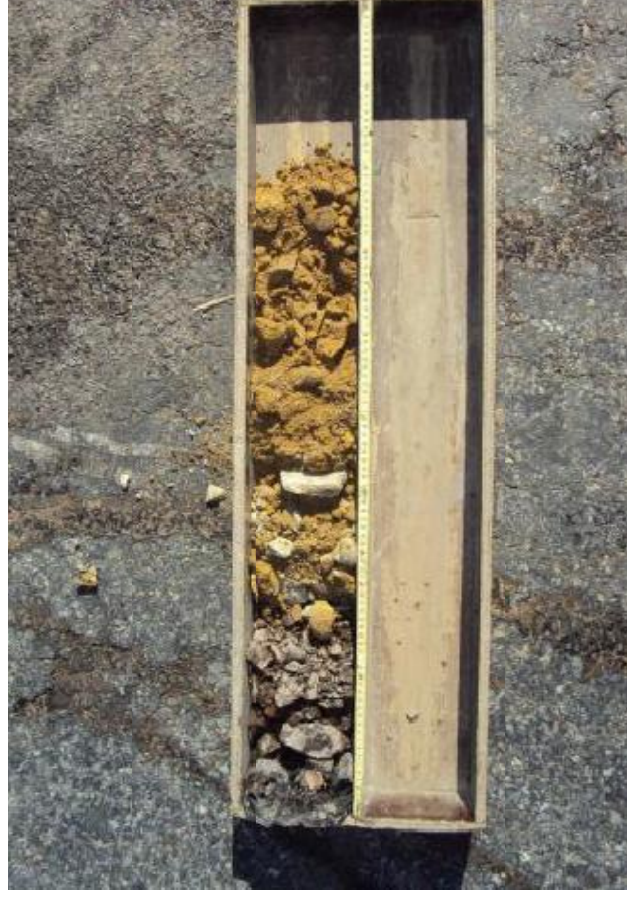
SONDA č. 6 - staničení km 2,000 S

AC	20 mm
PMH	120 mm
G2 GP Štěrk špatně zrněný	100 mm
G5 GC Štěrk jílovitý	320 mm
S5 SC Písek jílovitý	240 mm

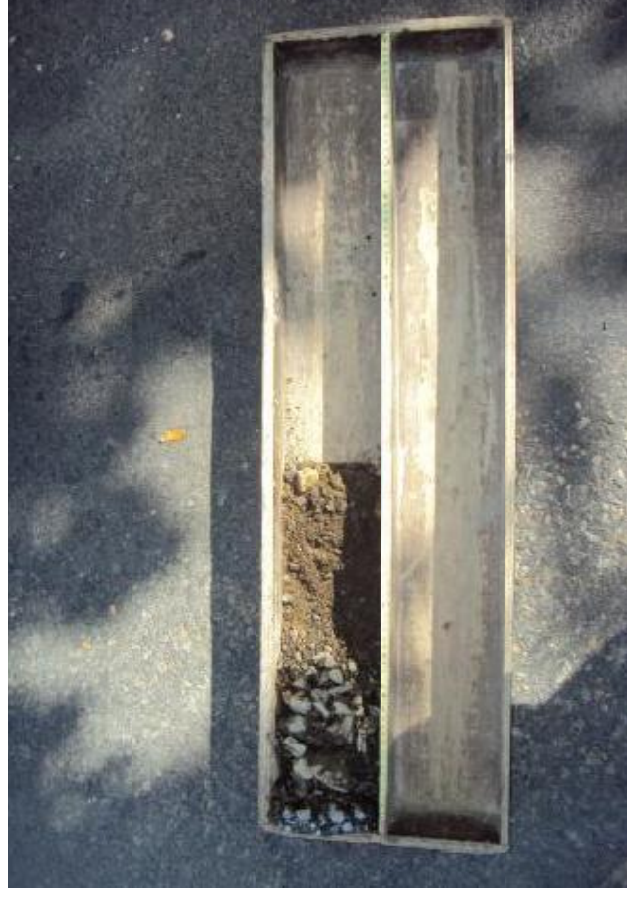
SONDA č. 7 - staničení km 2,450 P

10 mm
AC	
PMH	20 mm
G2 GP Štěrka špatně zrněný	200 mm
S2 SP Písek špatně zrněný	220 mm
Štetová úprava	??? mm

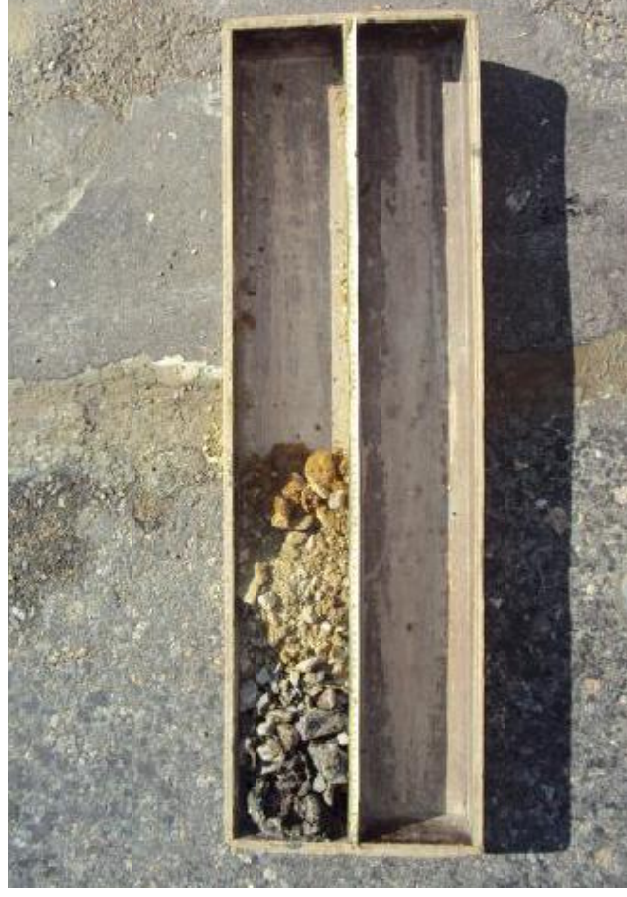
SONDA Č. 13 - staničení km 2,450 L

50 mm
AC	
G2 GP Štěrka špatně zrněná	140 mm
S2 SP Písek špatně zrněný	200 mm
S5 SC Písek jílovitý	70 mm
Štetová úprava	???

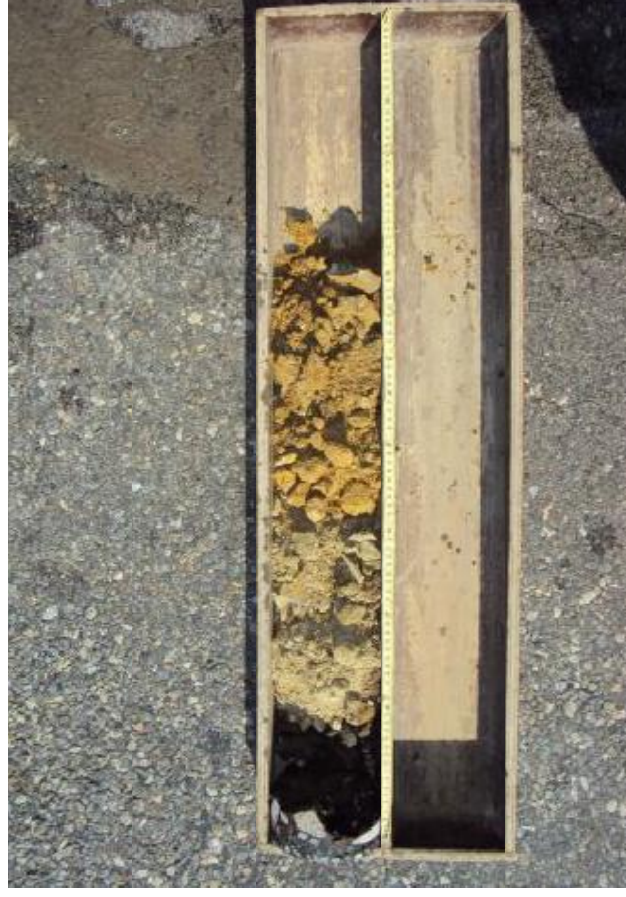
SONDA č. 8 - staničení km 2,600 P

30 mm
AC	
PMH	
G2 GP Štěrka špatně zrněný	100 mm
S5 SC Písek jílovitý	280 mm
	300 mm

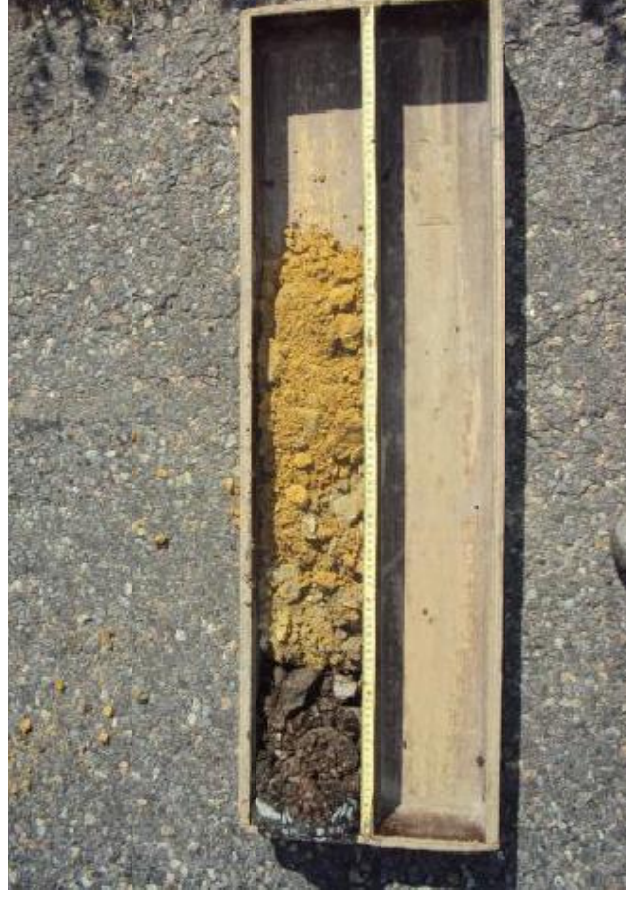
SONDA Č. 12 - staničení km 2,600 L

AC	30 mm
PMH	130 mm
G2 GP Štěrka špatně zrněný	230 mm
S5 SC Písek jílovitý	310 mm

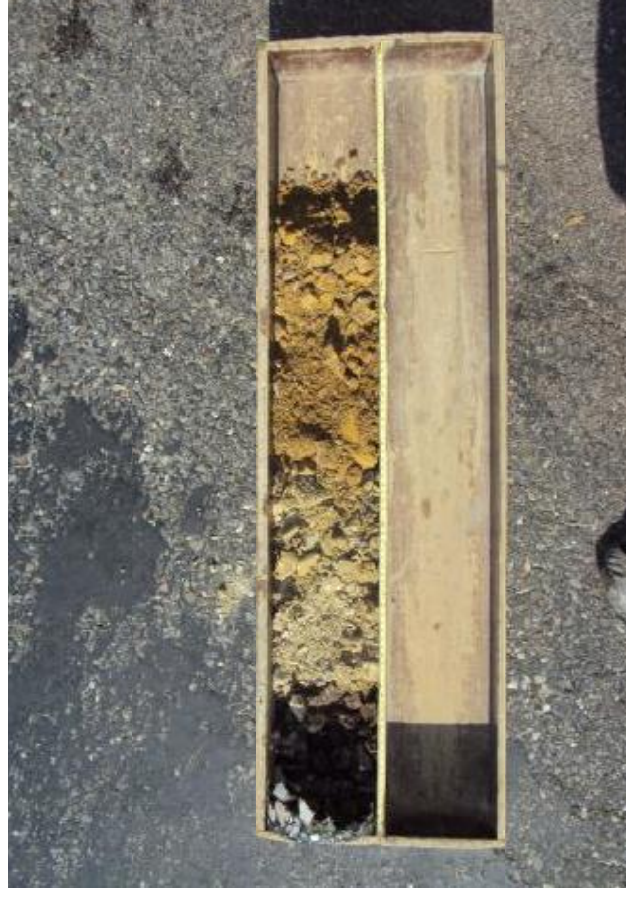
SONDA č. 9 - staničení km 2,900 S

AC	20 mm
PMH	110 mm
G2 GP Štěrk špatně zrněný	320 mm
S5 SC Písek jílovitý	350 mm

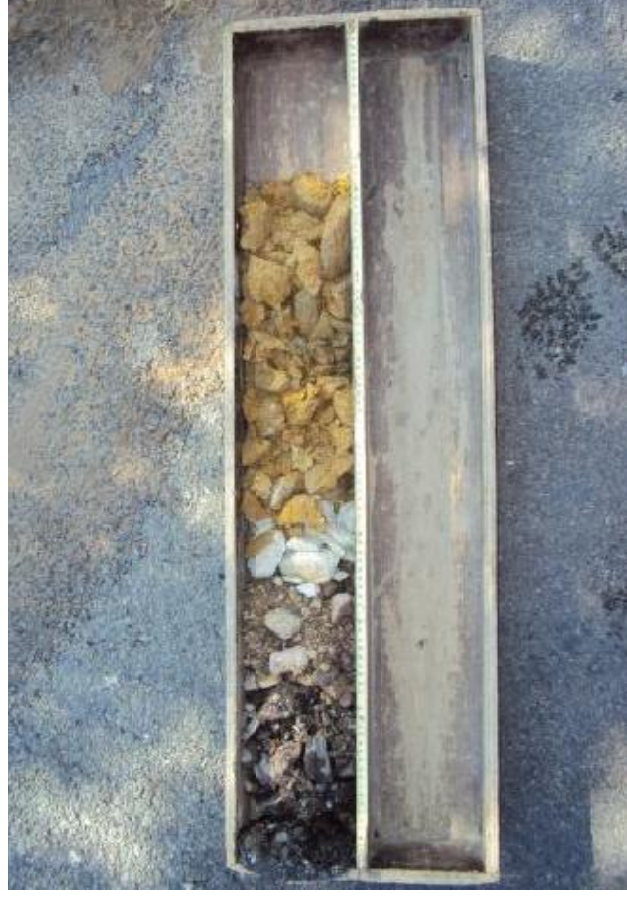
SONDA č. 10 - staničení km 3,200 P

AC	30 mm
PMH	120 mm
G2 GP Štěrk špatně zrněný	170 mm
Štěťová úprava	100 mm
S5 SC Písek jílovitý	380 mm

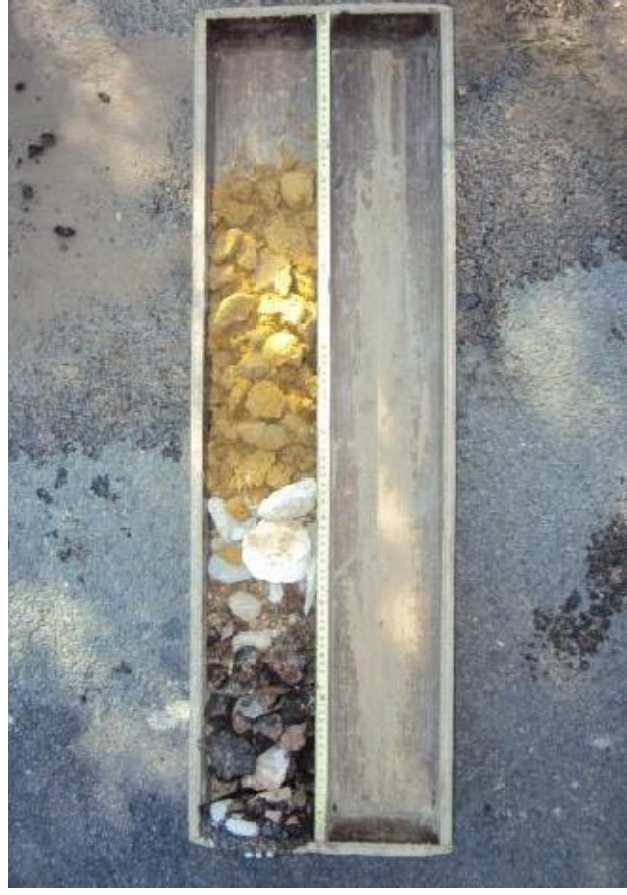
SONDA Č. 11 - staničení km 3,200 L

AC	30 mm
PMH	120 mm
G2 GP Štěrk špatně zrněný	150 mm
Štěťová úprava	140 mm
S5 SC Písek jílovitý	360 mm
