# ZÁVĚREČNÁ ZPRÁVA 14-2022

## STAVEBNĚ TECHNICKÉHO PRŮZKUMU S OHLEDEM NA VÝSKYT AZBESTU V OBJEKTU NA VYŠEHRADĚ 1205, NOVÁ PAKA

PŘEDMĚT PRŮZKUMU:	STAVEBNĚ TECHNICKÝ PRŮZKUM S OHLEDEM NA VÝSKYT AZBESTU
OBJEDNATEL:	RŮŽIČKA A PARTNEŘI S.R.O. SCHÖFFLEROVA 32/2050 130 00 PRAHA 3
MÍSTO STAVBY:	NA VYŠEHRADĚ 1205
OBEC:	NOVÁ PAKA
DATUM PROVEDENÍ PRŮZKUMU:	6. 5. 2022

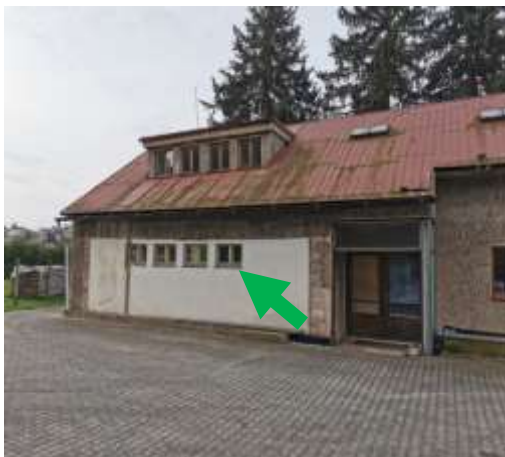
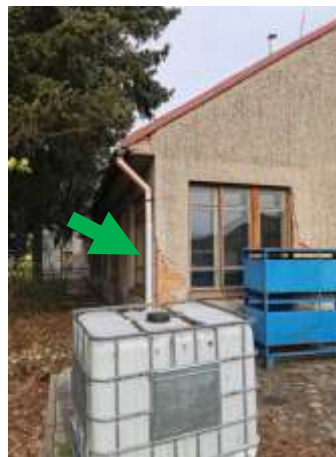
obrázek č. 1

Předmětem průzkumu byl jednopodlažní objekt s podkrovím a částečným podsklepením se sedlovou střechou na výše uvedené adrese. Jedná se o zastavěné území. V současné době je stavba částečně využívána. Objekt je vyzdívaný kombinovaným zdivem (obrázek č.1,2), má sedlovou střechu s plechovou krytinou.

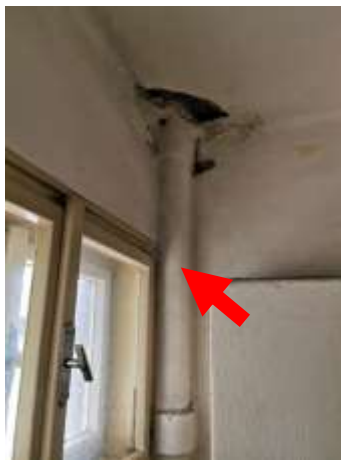
obrázek č.3

Vnitřní příčky jsou také zděné. Vnitřní kanalizace je provedena z azbestocementových trub (obrázek č.3). Tyto trouby probíhají celým objektem skrze půdní prostor. V minulosti byly některé trubky v půdním prostoru demontovány a nevychází už nad střešní prostor. Tyto kousky jsou pak volně loženy v půdním prostoru. Stávající komínová tělesa pak mají stejný typ trubky jako konečný díl v nadstřešní rovině (obrázek č.4). Azbestocementové trubky byly na základě předchozích vzorkování a zkušeností zařazeny mezi materiály s obsahem azbestových vláken.

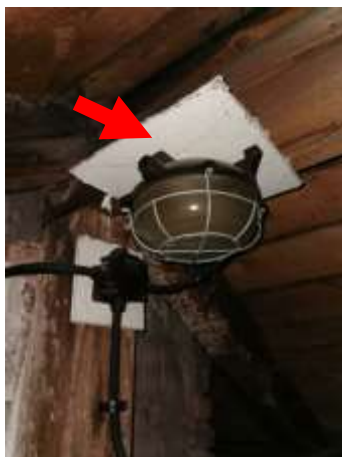
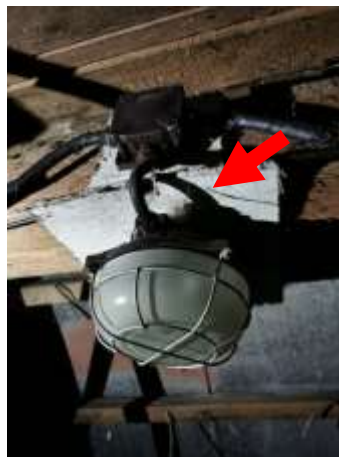
obrázek č.5

V půdním prostoru jsou pod prvky elektroinstalace vkládány deskové materiály, které byly na základě předchozích zkušeností zařazeny mezi materiály s obsahem azbestu (obrázek č. 5,6).
