DETAILY OPRAV PORUCH 1:20

ZAKÁZKOVÉ ČÍSLO : 1120	
OBEC : KRÁL. LHOTA, ROHENICE, BOHUSLAVICE		OKRES : RYCHNOV N.K., NÁCHOD		FORMÁT : 2A4	
INVESTOR : KRÁLOVÉHRADECKÝ KRAJ		AKCE : II/308 KRÁLOVA LHOTA - BOHUSLAVICE		DATUM : 10/2023	
OBJEKT : KOMUNIKACE KM 0,000 - 1,650		PŘÍLOHA : DETAILY OPRAV PORUCH		ÚČEL : PDPS	
				MĚŘITKO : 1:10. 1:20	
				ČÍS. OBJEKTU : SO 101	
				ČÍS. PŘÍLOHY : 8.

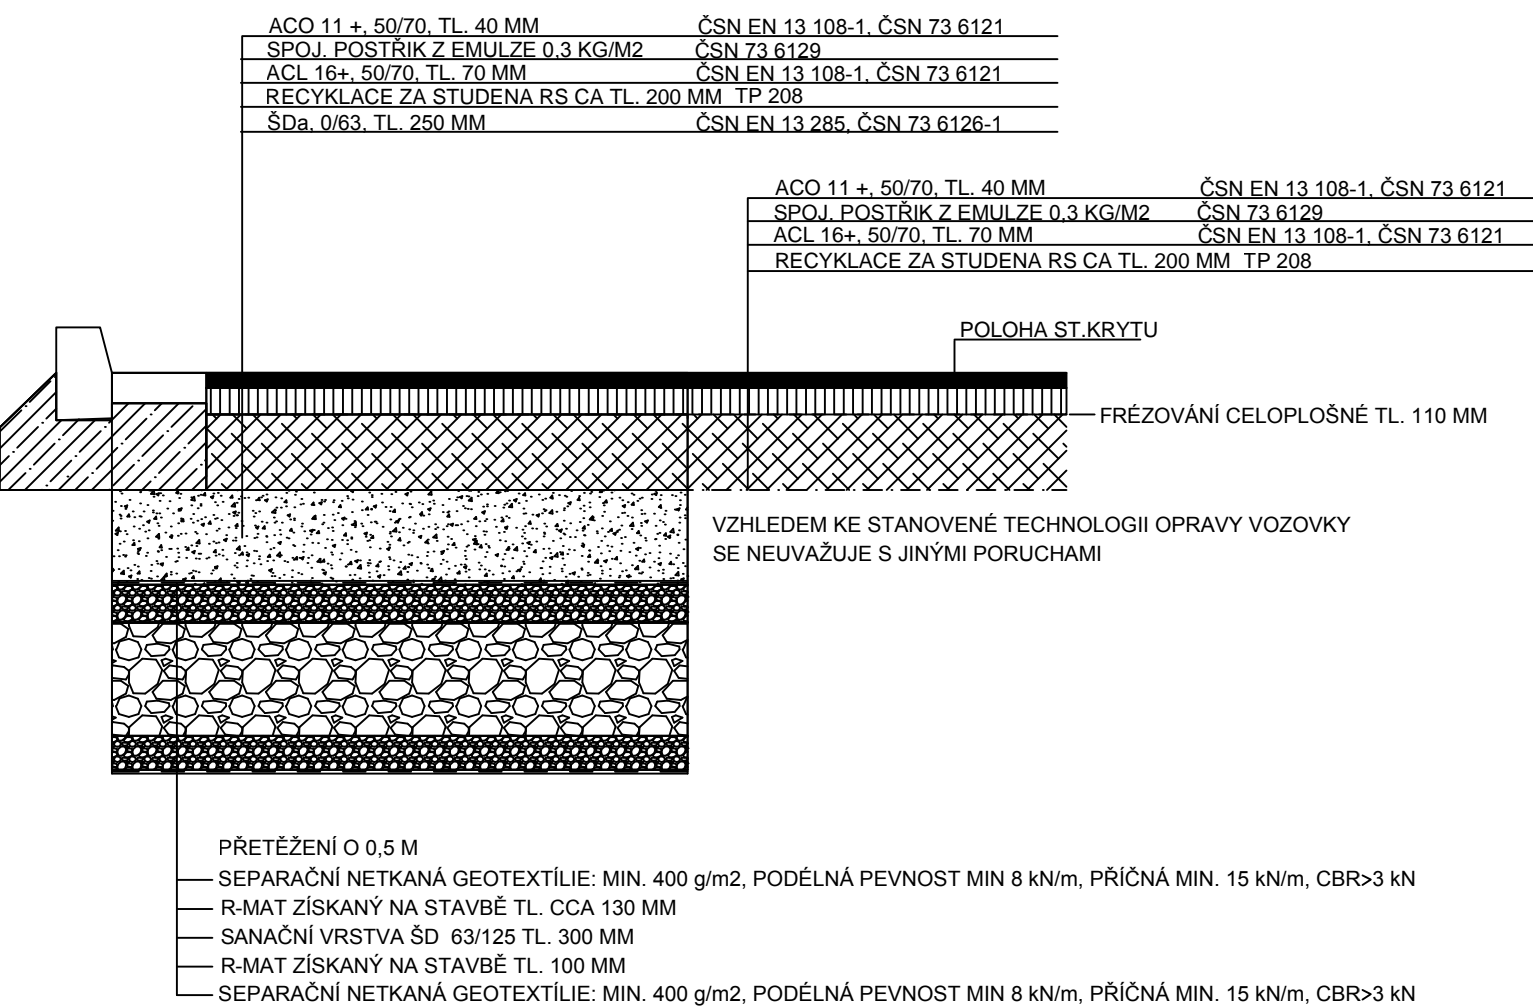
NÁVRHOVÁ ÚROVEŇ PORUŠENÍ VOZOVKY D1

TŘÍDA DOPRAVNÍHO ZATÍŽENÍ III

S PLOŠNÝMI ROZPADY, TRHLINAMI ATD. NENÍ UVAŽOVÁNO V ÚSECÍCH S RECYKLACÍ ZA STUDENA A PŘI VÝMĚNĚ VŠECH ŽIVIČNÝCH VRSTEV

SANACE 1:20

SANACE OKRAJŮ V VOZOVKY KM 0,100 - 1,340
