SO 801 – SADOVÉ ÚPRAVY

PROJEKTOVÁ DOKUMENTACE PRO PROVÁDĚNÍ STAVBY

Vegetační úpravy a dendrologický průzkum

Most ev.č. 32741-1 Červeněves

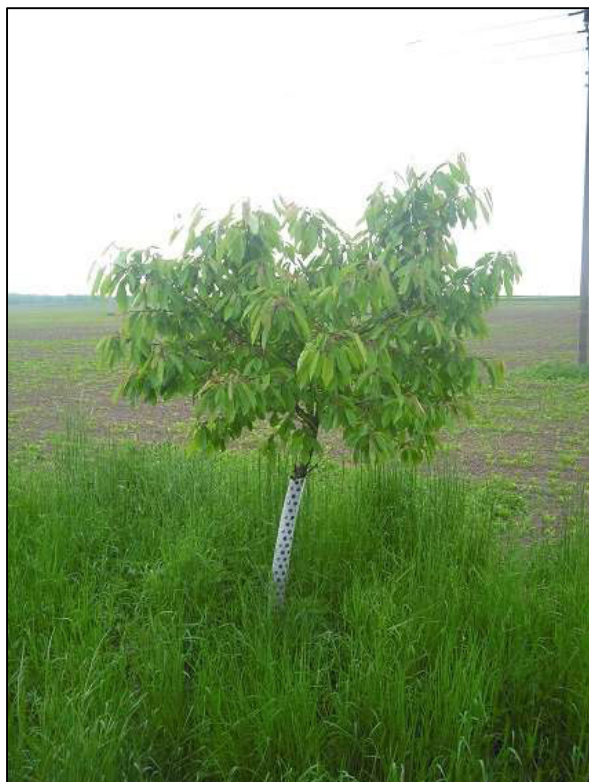
Foto 1: třešeň ptačí – 4, výsadba

Označení stromu	Název český	Název latinský	Obvod kmene cm	Zdrav. stav	Charakteristika
1	Hrušeň obecná	<i>Pyrus communis</i>	153	3	Menší dutiny na kmeni, výskyt suchých větví v koruně
2	Hrušeň obecná	<i>Pyrus communis</i>	168	3-4	Část koruny proschlá, viditelné stopy po řezu, polámané větve v koruně
3	Třešeň ptačí	<i>Prunus avium</i>	17	1-2	Nová výsadba, vitální dobře rostlá mladá dřevina, možné přesazení do prostoru mimo úpravu mostu
4	Třešeň ptačí	<i>Prunus avium</i>	21	1-2	Nová výsadba, vitální dobře rostlá mladá dřevina, možné přesazení do prostoru mimo úpravu mostu
5	Hrušeň obecná	<i>Pyrus communis</i>	163+78	3	Nízké větvení, výskyt suchých větví ve spodní části koruny, prorůstá s bezem černým

Most leží mimo intravilán obce. Doprovodnou zeleň tvoří výhradně výsadby ovocných dřevin. Břehové porosty podél Křičovského potoka do prostoru stavby nezasahují. V souvislosti s rekonstrukcí mostního objektu dojde k pokácení 3 starších vzrostlých hrušní. Jedná se o stárnoucí dřeviny s výskytem suchých a polámaných větví v koruně. Dvě mladé třešně podél komunikace III/32741 v blízkosti mostního objektu pravděpodobně bude možné na lokalitě ponechat. V případě nutnosti je možné provést jejich přesazení do prostoru mimo vlastní stavbu. Jedná se o mladé, vitální a perspektivní dřeviny jejichž kácení lze snadno předejít.
