02 DENDROLOGICKÝ PRŮZKUM

č. zakázky 2019-12-02

**II/297 SVOBODA NAD ÚPOU,
SKALNÍ SVAH V KM 11,500**

TIŠNOV, PROSINEC 2019

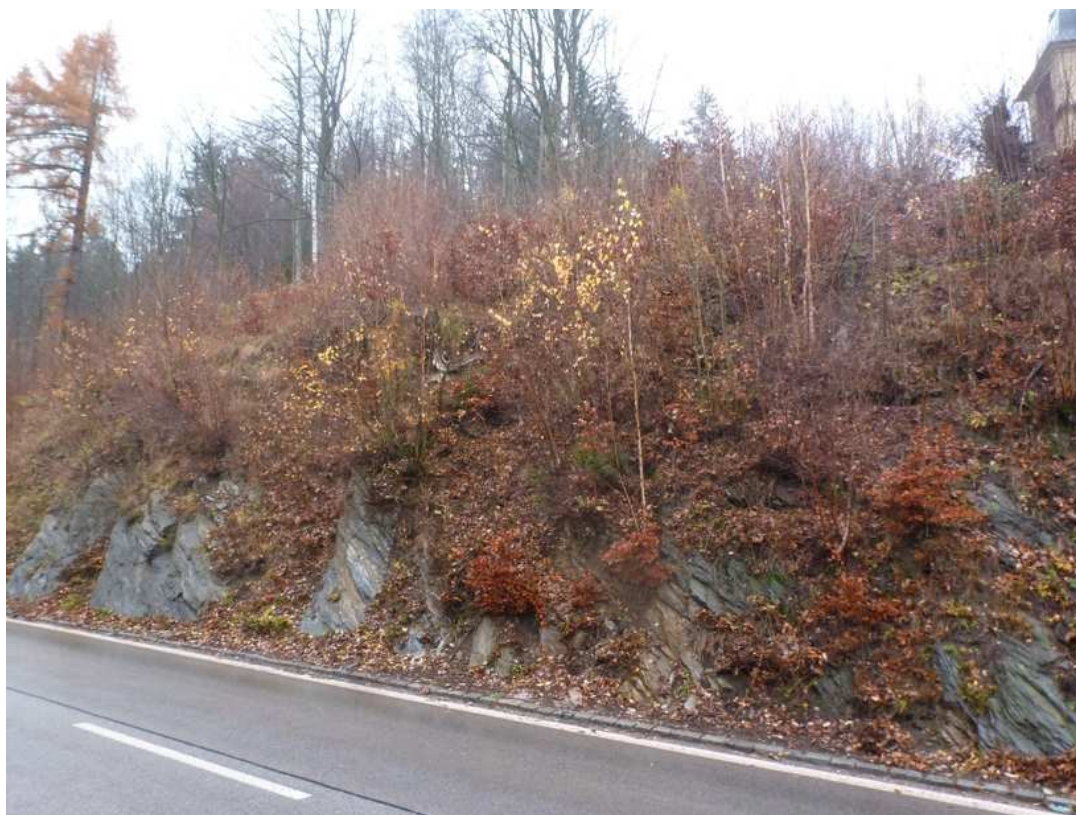
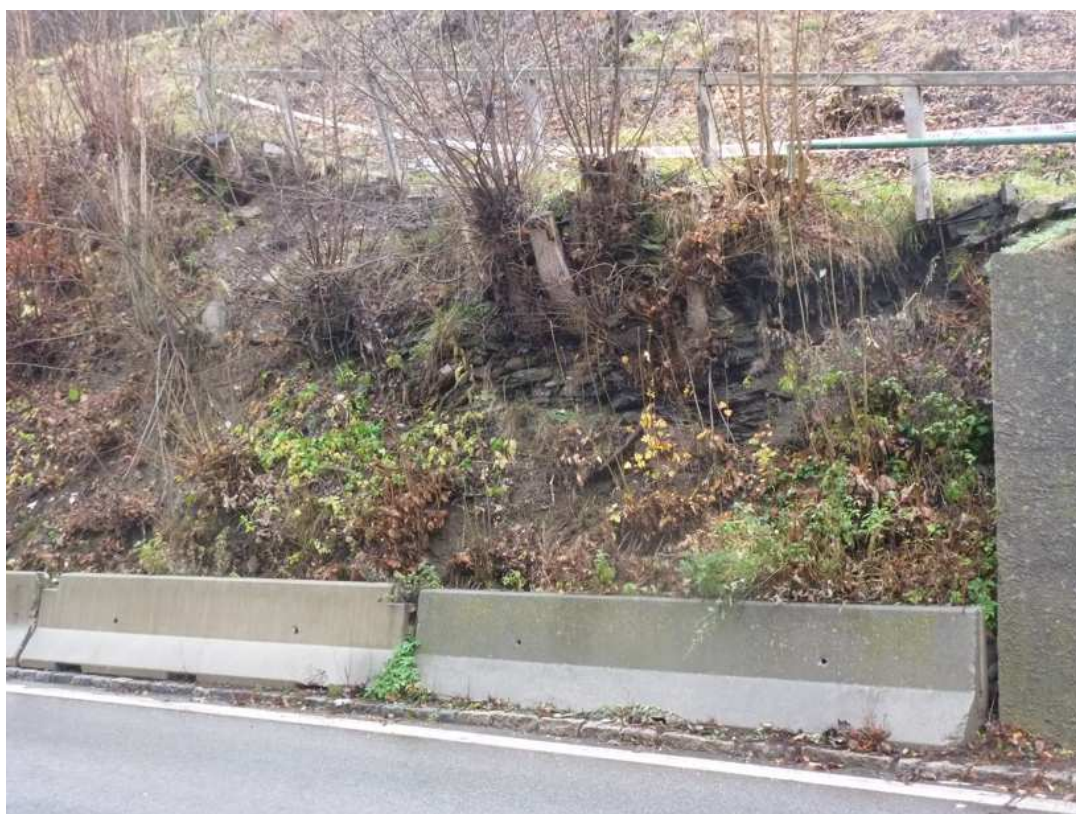
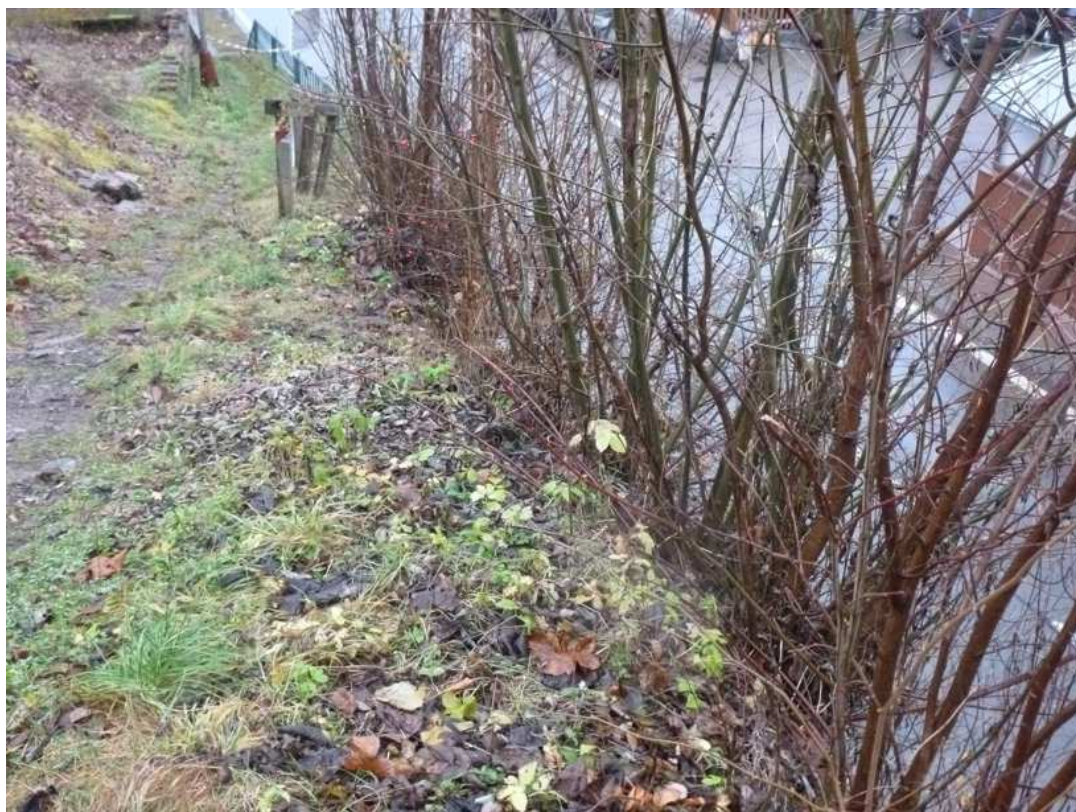
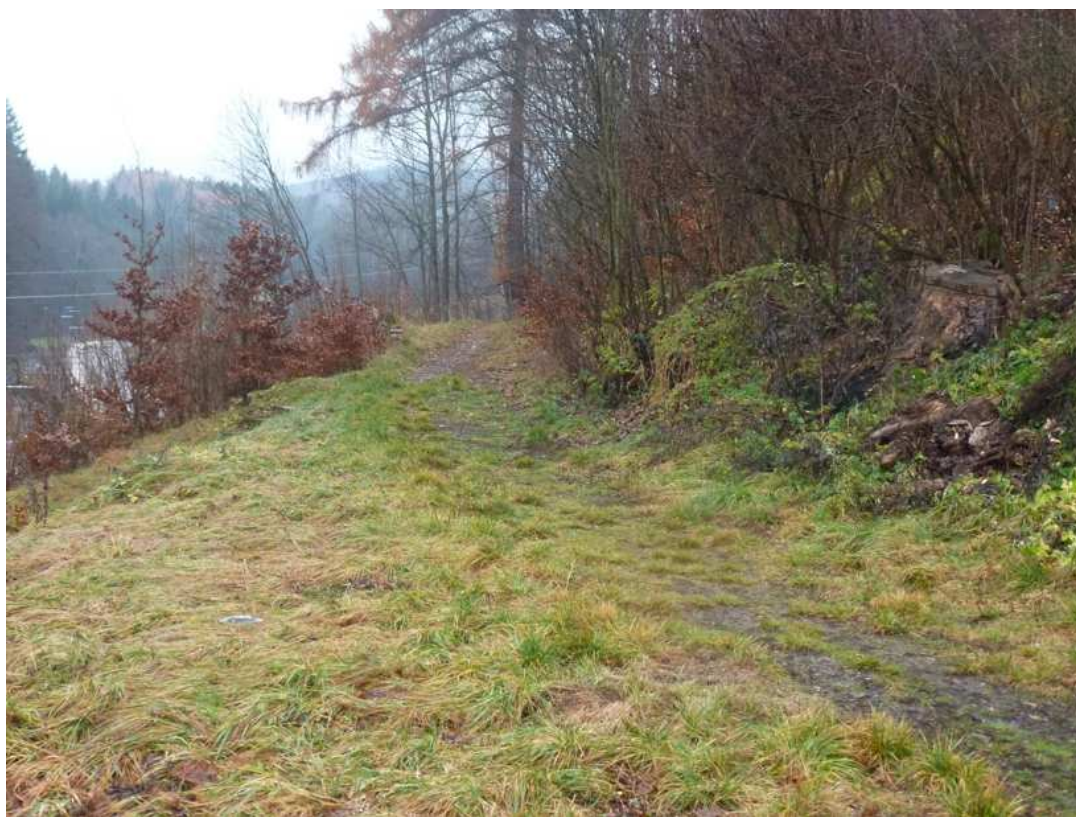
PŘÍLOHA 02 FOTODOKUMENTACE

Kromě vzrostlého náletu bylo rekognoskací terénu vytipováno 5 kusů nevhodných stávajících pařezů, které svým kořenovým systémem rozrušují celistvost skalního svahu a budou odstraněny. Jako náletový porost se zde plošně objevuje hlavně bříza, líska, javor, šípek a brečťan. Náletem jsou míněny dřeviny průměru kmene do 95 mm (obvod kmene do 300 mm), měřeného ve výšce přibližně 1,3 m nad zemí.

Dokumentovaná míra hustoty porostu (míra dílčího porostu v měrné jednotce sledované plochy) vegetací a náletem v uvažované ploše je 0,85. Dokumentovaný vliv vegetace na stabilitu skalního svahu je v rozsahu povrchového a středně hloubkového narušení kořenovým systémem.

V rámci zpracování dendrologického průzkumu byl mapován rozsah vegetace a její vliv na skalní svah. V dotčené oblasti bylo vytipovááno k odstranění 5 kusů stávajících nevhodných pařezů, které svým kořenovým systémem silně narušují skalní masiv nebo které při realizaci sanačních opatření budou přímo kolidovat s projektovanými ochrannými opatřeními.
