# DIAGNOSTICKÝ PRŮZKUM KONSTRUKCE VOZOVKY

**Zpráva č.: 51/25/CL/HK**

*„III/32744 Veselská Lhota - nestabilní silniční těleso v km 0,440 - 480“*

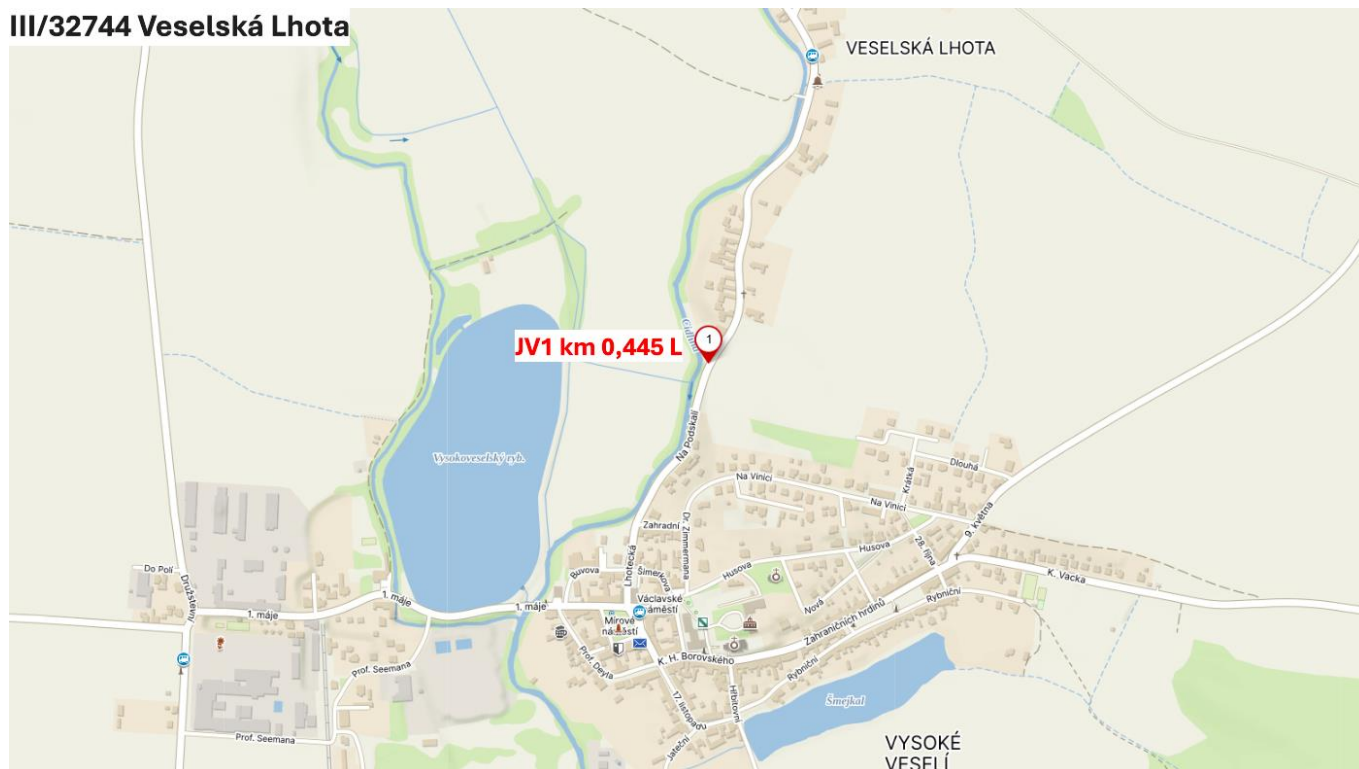
Obrázek 1 Lokalizace posuzované komunikace

Cílem zprávy je průzkum stmelené části konstrukce vozovky komunikace silnice III/32744, provozní staničení KM 0,440 – 0,480, viz obrázek 1, který bude rekonstruován. Silnice je obousměrná pozemní komunikace s jedním jízdním pruhem v každém směru, šíře komunikace v průměru 6,0 m. Nestabilní část silničního tělesa se nachází v extravilánu mezi obcemi Vysoké Veselí a Veselská Lhota. Součástí průzkumu je i odběr vzorků asfaltem stmelených vrstev pro následnou analýzu obsahu PAU.

Pro ověření tloušťky a skladby stmelných konstrukčních vrstev vozovky v blízkosti zájmové poruchy tělesa byl proveden jádrový vývrt o průměru 150 mm. Průzkum konstrukce byl proveden do hloubky cca 0,40 m. Situační schéma provedeného vývrtu na obrázku 1. Podrobný popis skladby provedených jádrových vývrtů v tabulce 1 a graficky na obrázku 2.

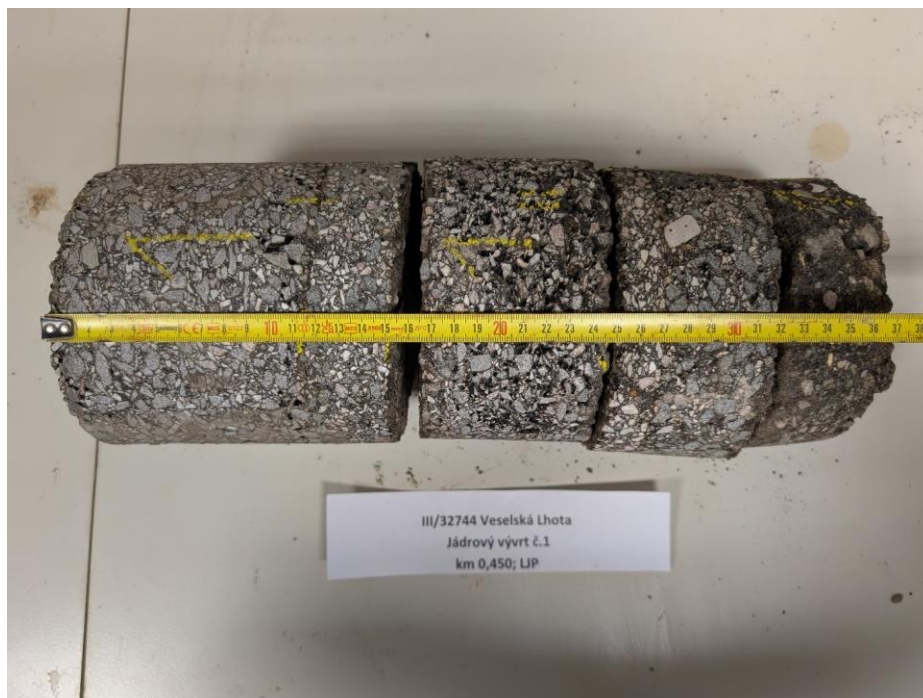
JV1 v laboratoři

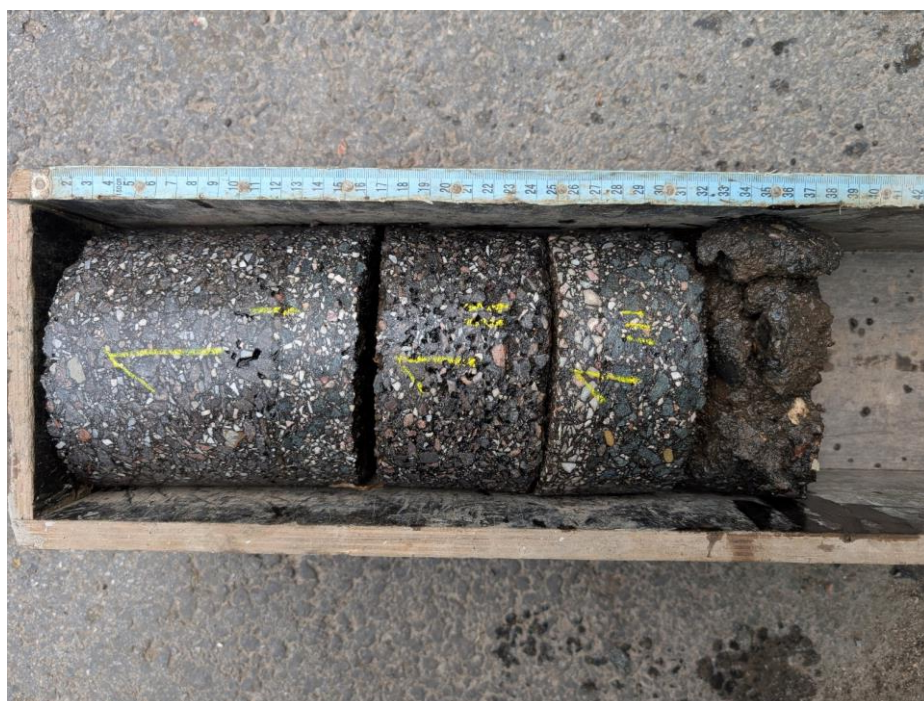
JV1 na stavbě
