Liberec, březen 2018

A. ZPRÁVA

Název úkolu: Skuhrov nad Bělou – opěrné zdi
Inženýrskogeologický průzkum

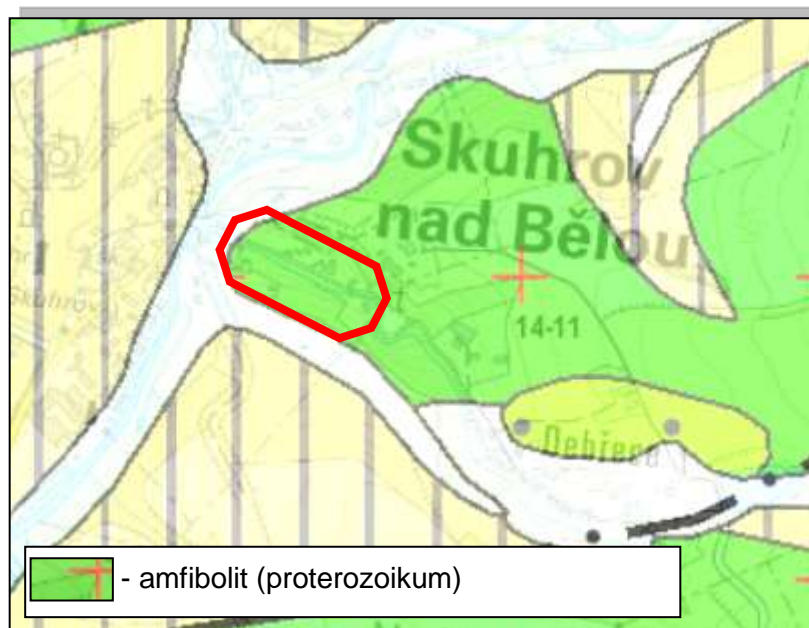
Obrázek 1 – Geologické poměry
Upravený výřez ze základní geologické mapy ČR měřítko 1 : 50 000

Regionálně geologicky se území nachází v orlicko-sněžnickém krystaliniku lužické oblasti Českého masivu. Horninový masiv zde tvoří proterozoický amfibolit novoměstské skupiny (obrázek 1). Kvartérním pokryvem jsou převážně deluviální kamenité sedimenty, v zástavbě jsou časté navážky.

Opěrné zdi o délce cca 80 a 90 m se nacházejí ve střední části obce a zpevňují j. okraj násypu silnice Skuhrov nad Bělou – Debřec. Silnice zde prochází po pravém břehu drobné bezejmenné vodoteče. Nadmořská výška terénu je na lokalitě okolo 385 m n. m. (obrázek 1).

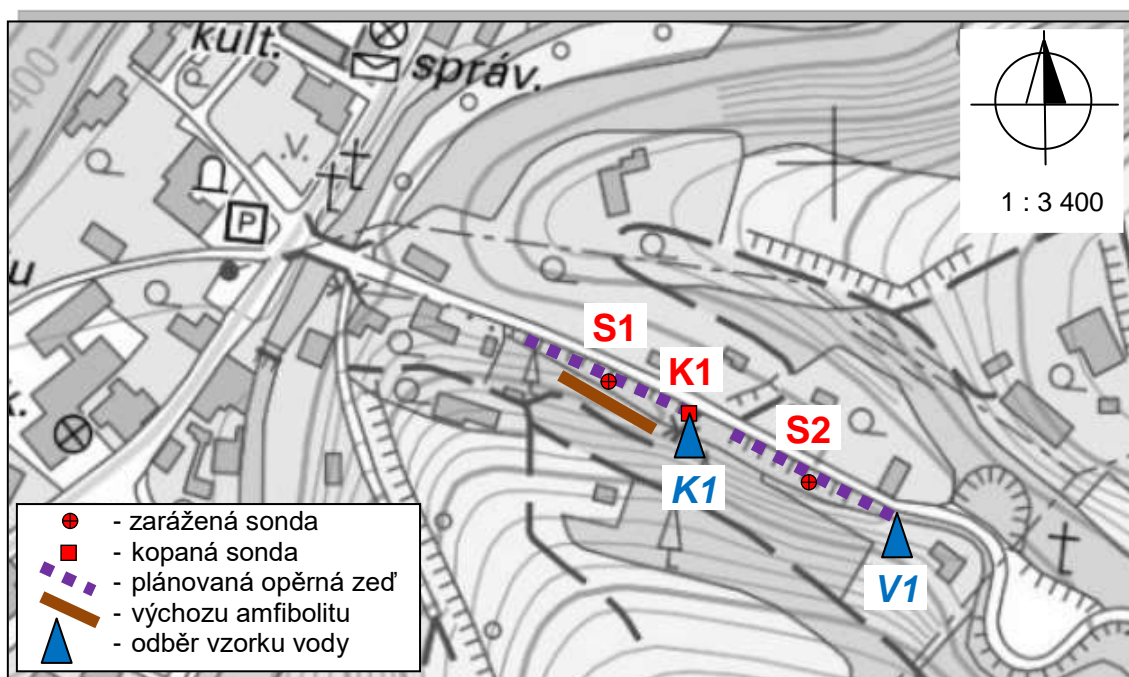
Obrázek 2 – Podrobná situace

Ve svahu levého břehu vodoteče se oproti z. opěrné zdi se nachází cca 50,00 m dlouhý a 2,00 m vysoký výchoz slabě zvětralého úlomkovitě rozpukaného amfibolitu s vysokou a velmi vysokou pevností. Rozsah výchozu je zakreslen na obrázku 2.

Z kopané sondy (K1) a vodoteče (V1) byl odebrán vzorek podzemní vody na laboratorní analýzy. Po ukončení prací byly sondy zasypány. Místa odběru vzorků jsou vyznačena na obrázku 2.

Dokumentace všech sond doplněná o zařazení zastižených zemin a hornin podle vizuálního popisu a odhadu kvalitativních znaků dle ČSN P 73 1005 a ČSN 73 6133 tvoří přílohu 1 této zprávy. Základní údaje o sondách uvádíme v tabulce č. 1, jejich umístění je vyznačeno na obrázku 2.

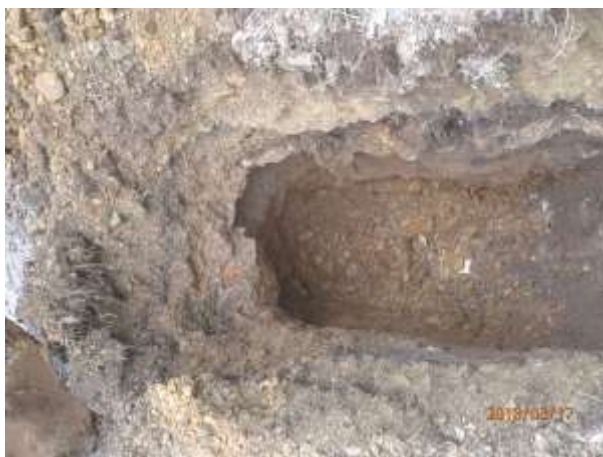
0,00 – 0,80 m **navážka** – hnědá, hlinitokamenitá, s ojedinělými úlomky cihel, skla a plechu do 20 cm, vlhká, tuhá – *částečně konsolidovaná* **třída I**

0,80 – 1,10 **jíl písčitý**, hnědý, tuhý **CS** **třída I**

1,10 – 1,40 **štěrk hlinitý**, šedohnědý, hrubý, skelet tvoří úlomky amfibolitu do 5 cm (80 %), ulehlý, mokrá, od 1,30 m vodou nasycený – *eluvium*

1,40 – **1,50** **amfibolit**, šedohnědý, s rezavými povlaky puklin, slabě zvětralý, rozpukavý, rozpadavý na úlomky o velikosti do 20 cm, s vysokou pevností, vodou nasycený – *proterozoikum*
