Půdorys stavebních úprav patra z roku 1957

PLÁN ADAPTAČNÍCH PRACÍ

ÚSTAVNÍ BUDOVY ČK CHARITY

TEPLICE N. MET.

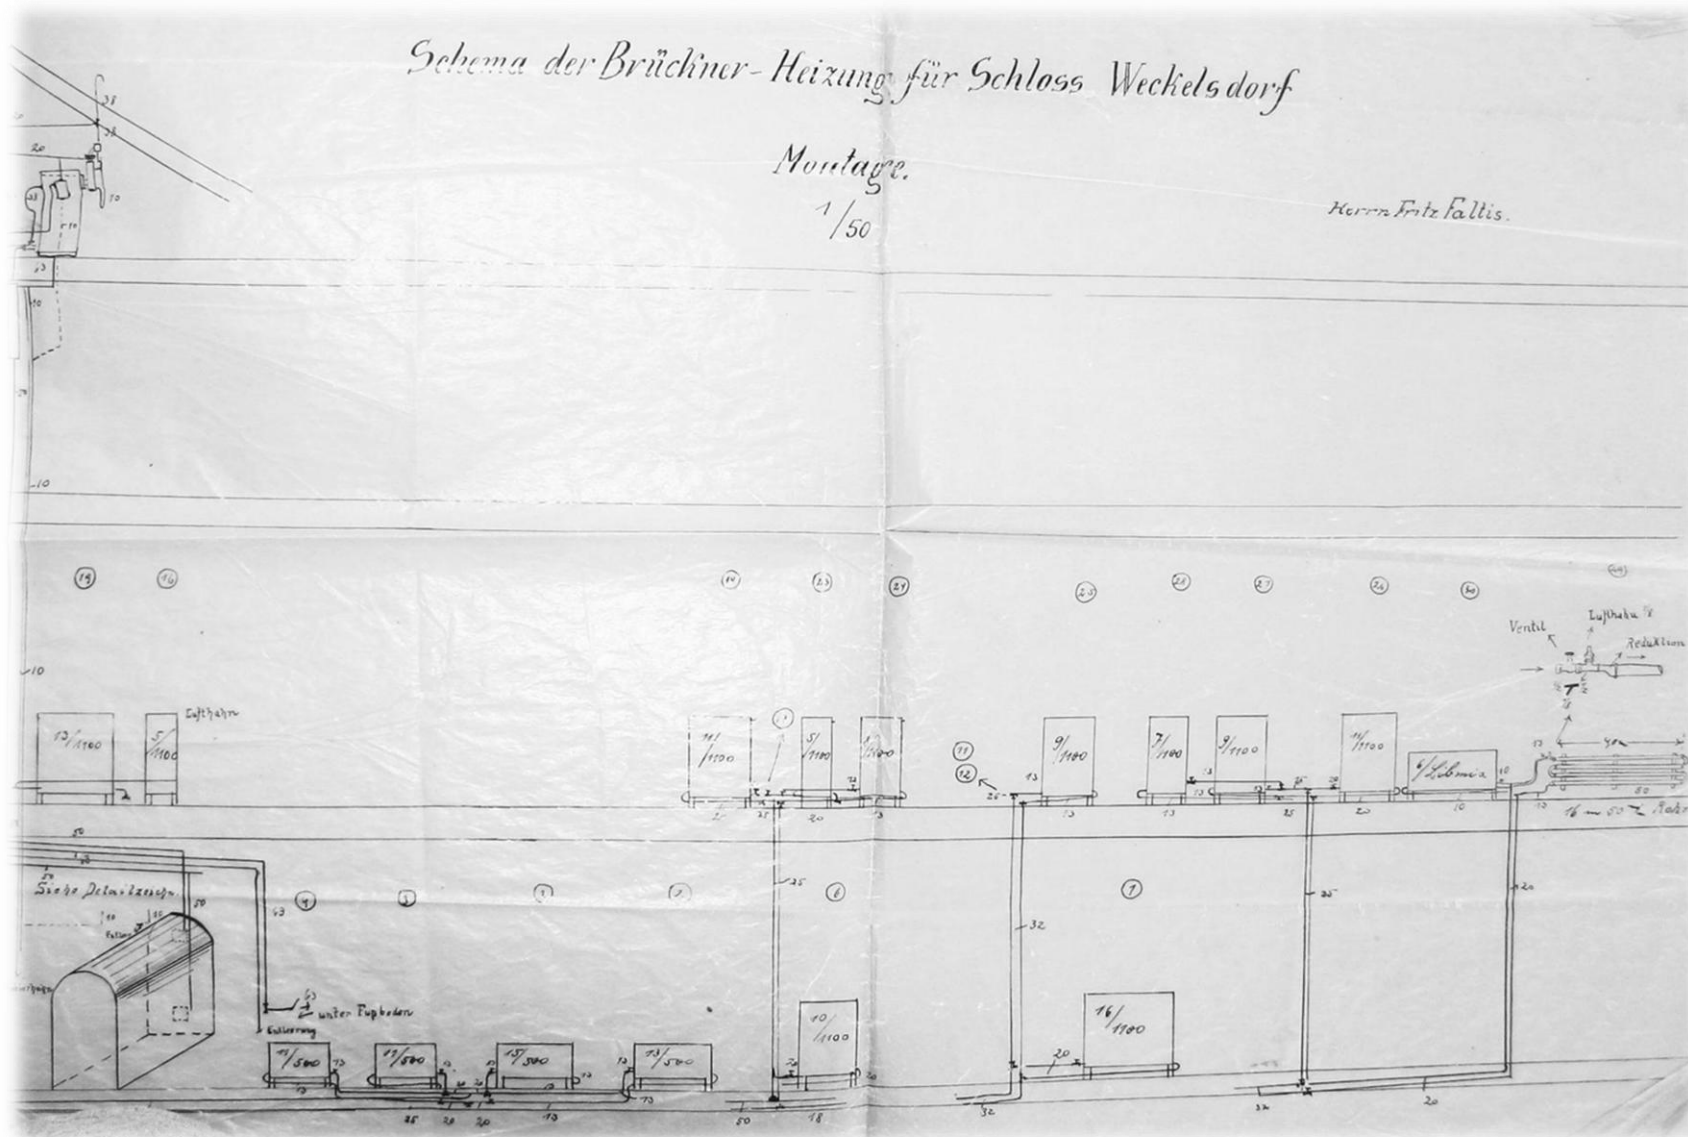
Schéma vytápění
objektu (nedatov.)

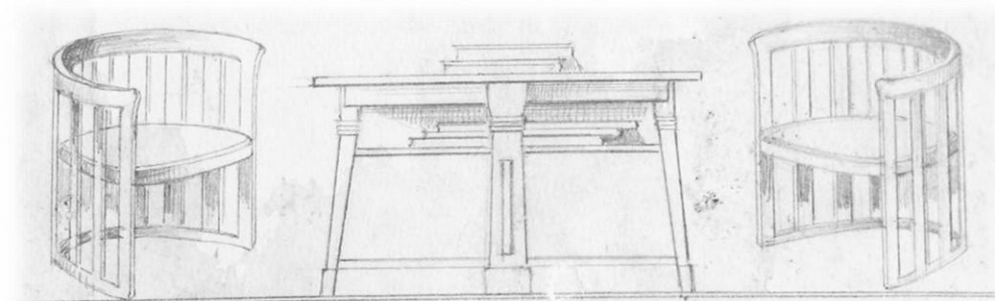
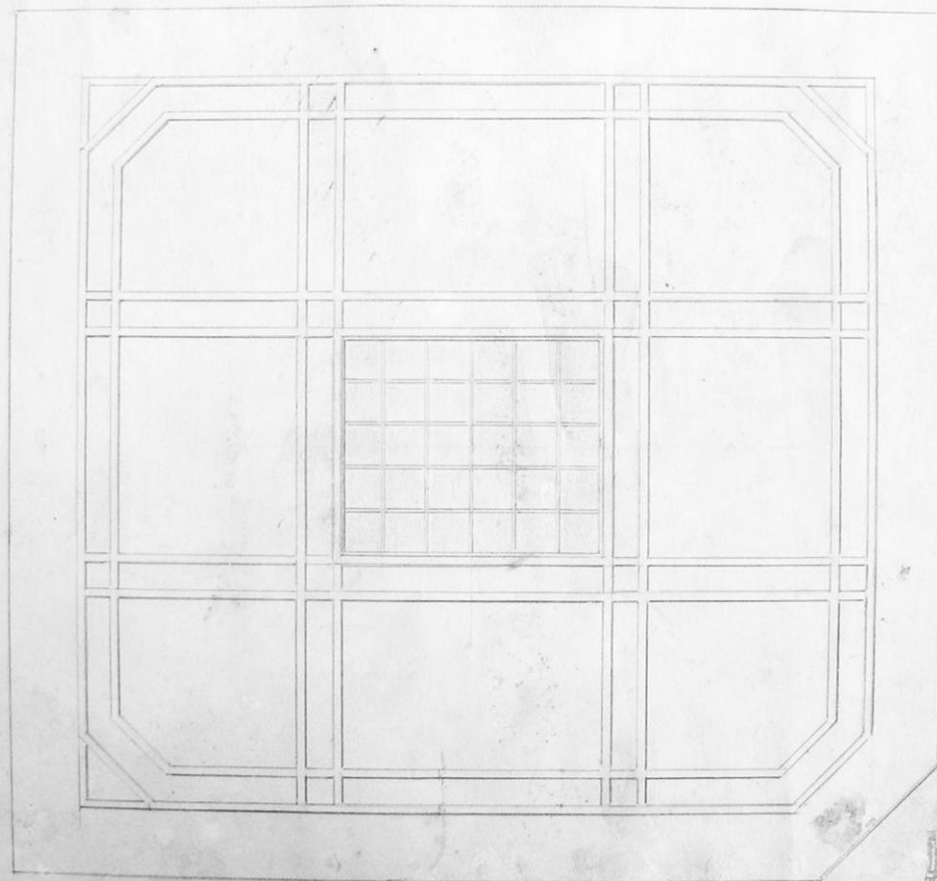
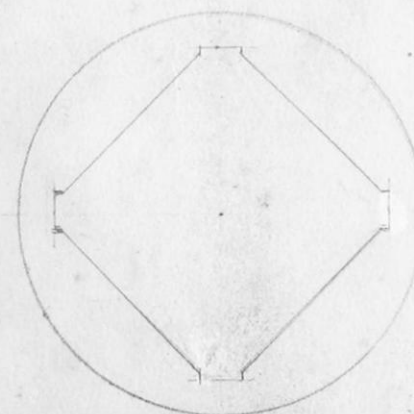
Skica stropu centrální místnosti (č. 12) v patře a dřevěného nábytku

- strop s oknem světlíku měl být původně možná dřevěný
- současná štukatura má podobné dělení obvodového rámování, jinak se provedení liší
- skici dřevěného nábytku mohli být realizovány a sloužit pravděpodobně v některém z pokojů v patře

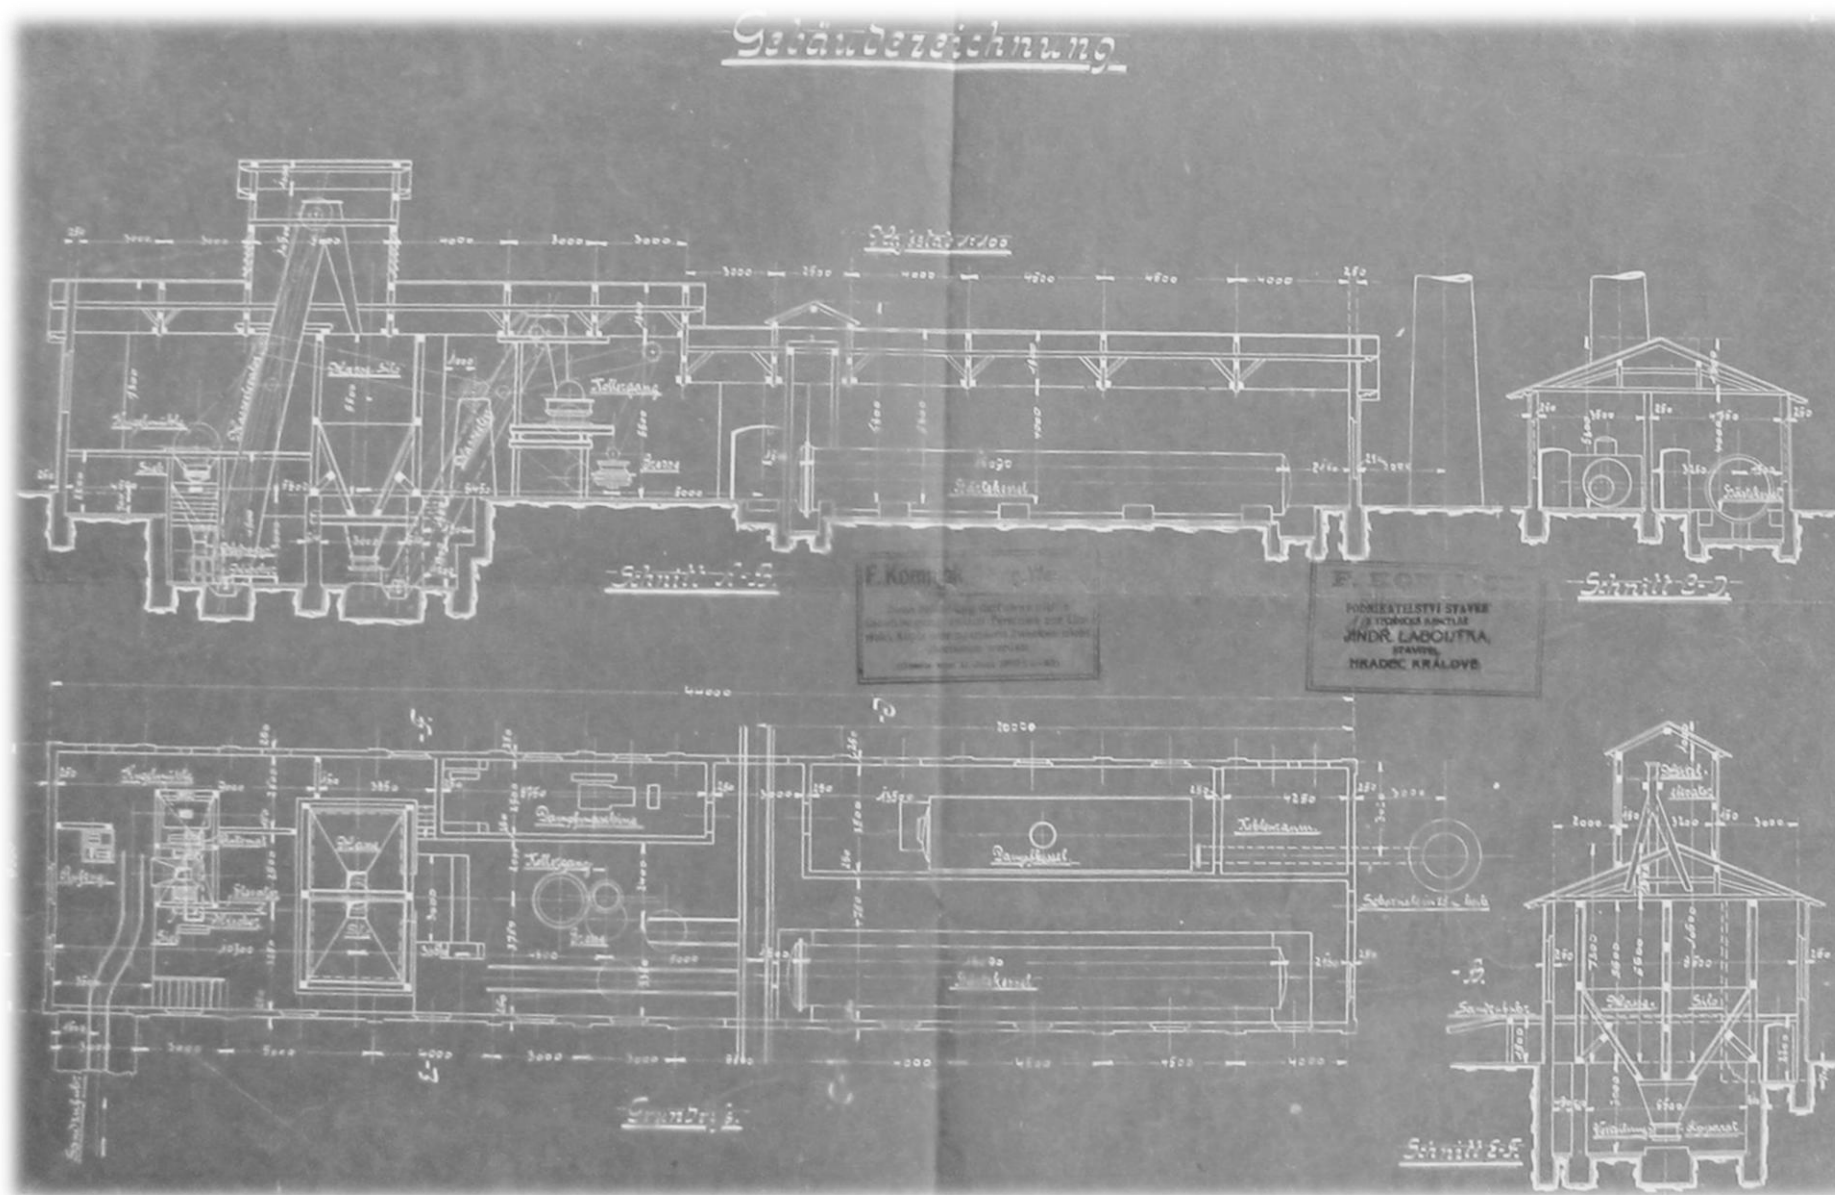
Projektová dokumentace k textilní továrně – rozměrově zhruba odpovídá budově koníren a kočároven (továrna 44 x 9 m -> dnešní budova 42,6 x 8,4 m), patrně se jedná o nerealizovaný projekt, jenž měl budovu nahradit (budova na st. p. č. 85)

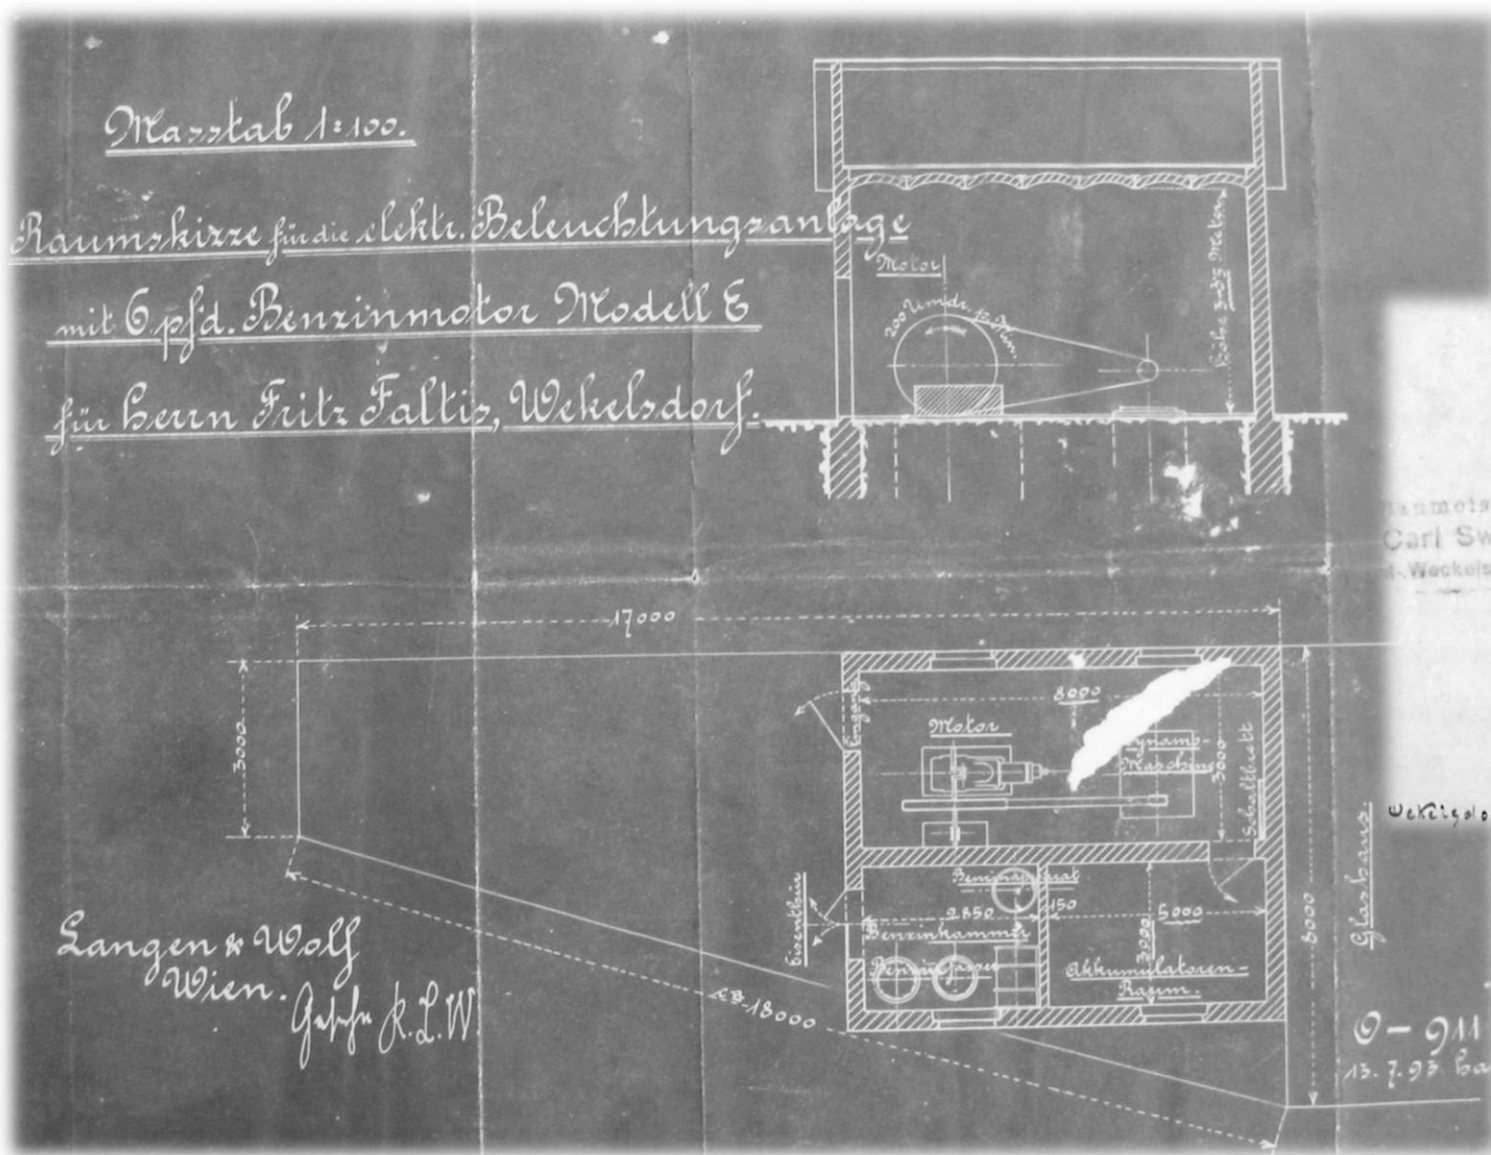
Půdorysy a řez samostatného domku

- jedná se výkresovou dokumentaci k oddělenému domku na st. p. č. 211
- plány z roku 1915 počítají s adaptací objektu na výrobu elektřiny pro osvětlení zámku, jež měl pohánět benzinový motor
- během provozu domova důchodců zde údajně byla kancelář později byt

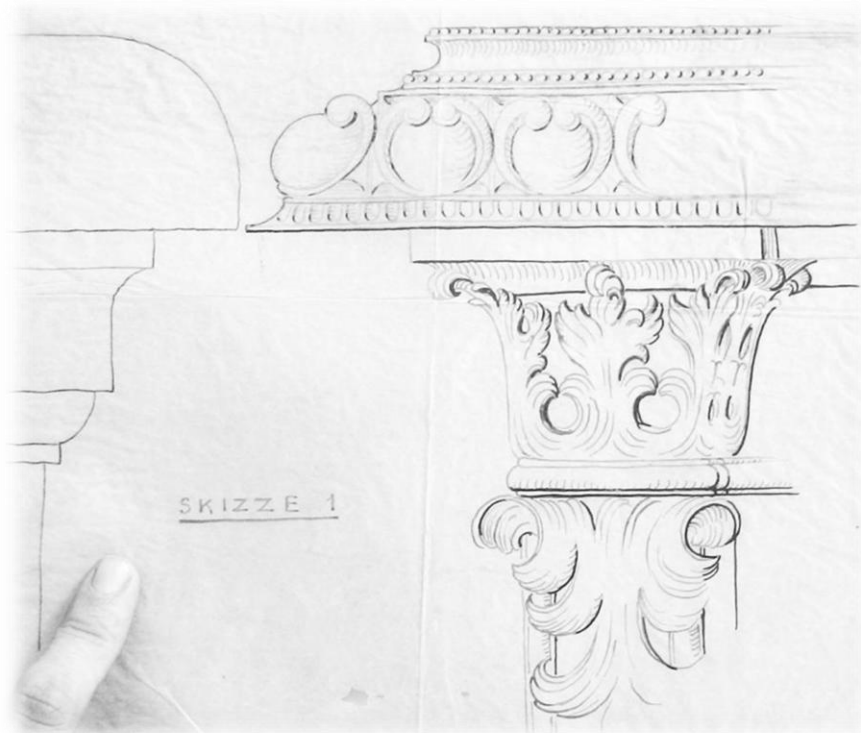
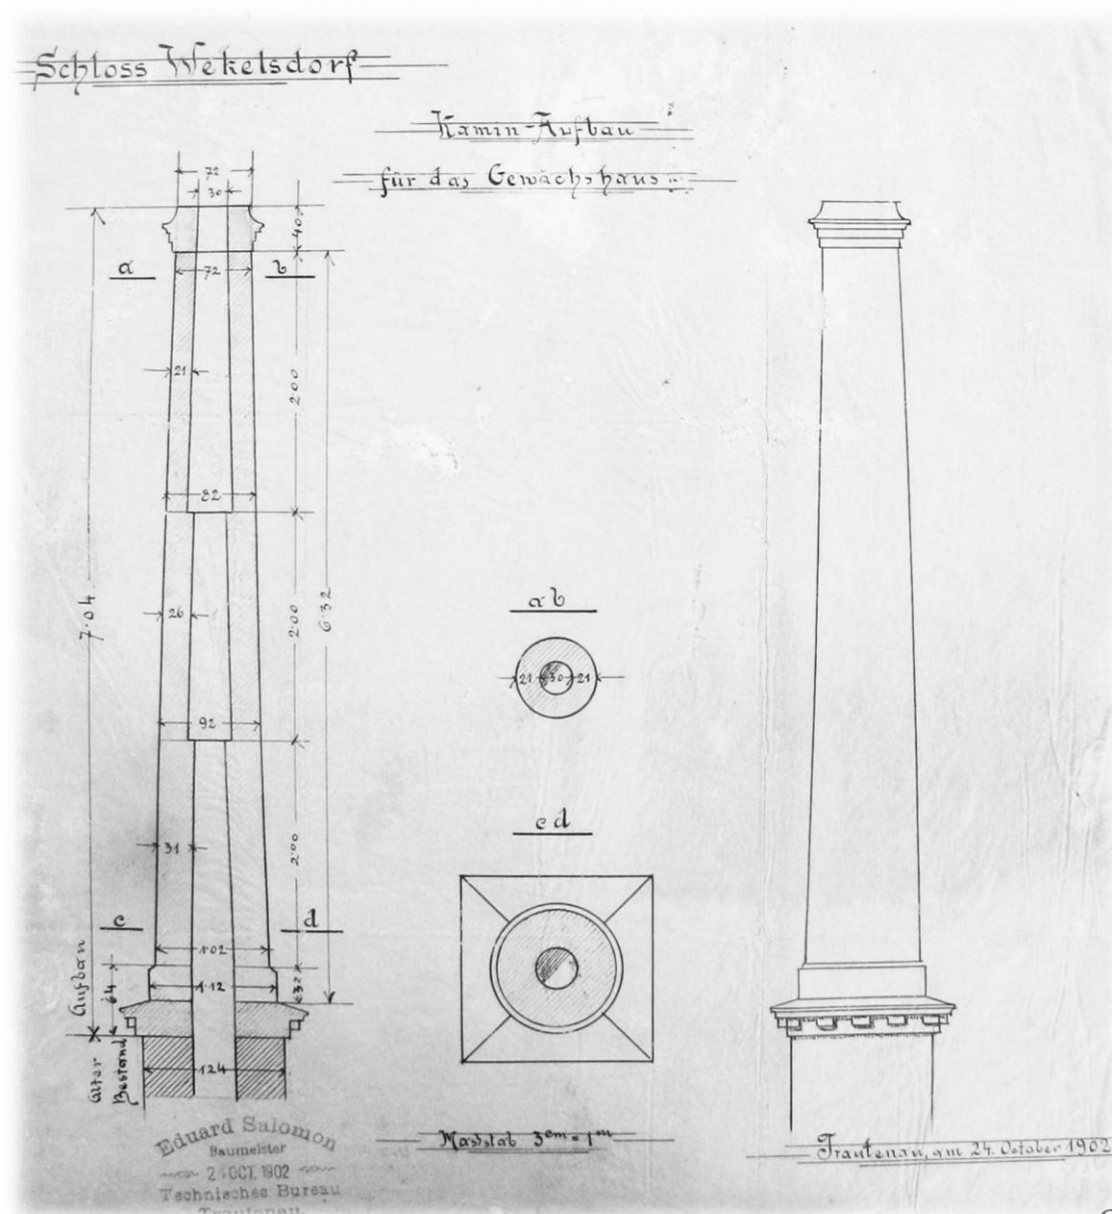
Výkres komínu pro skleník a detail patrně štukových ozdob

- ani jeden z těchto výkresů se mi nepodařilo zařadit; na podklady k existenci skleníku v areálu zámku jsem nenalezl a ztvárněné zdobení jsem také nikde neobjevil

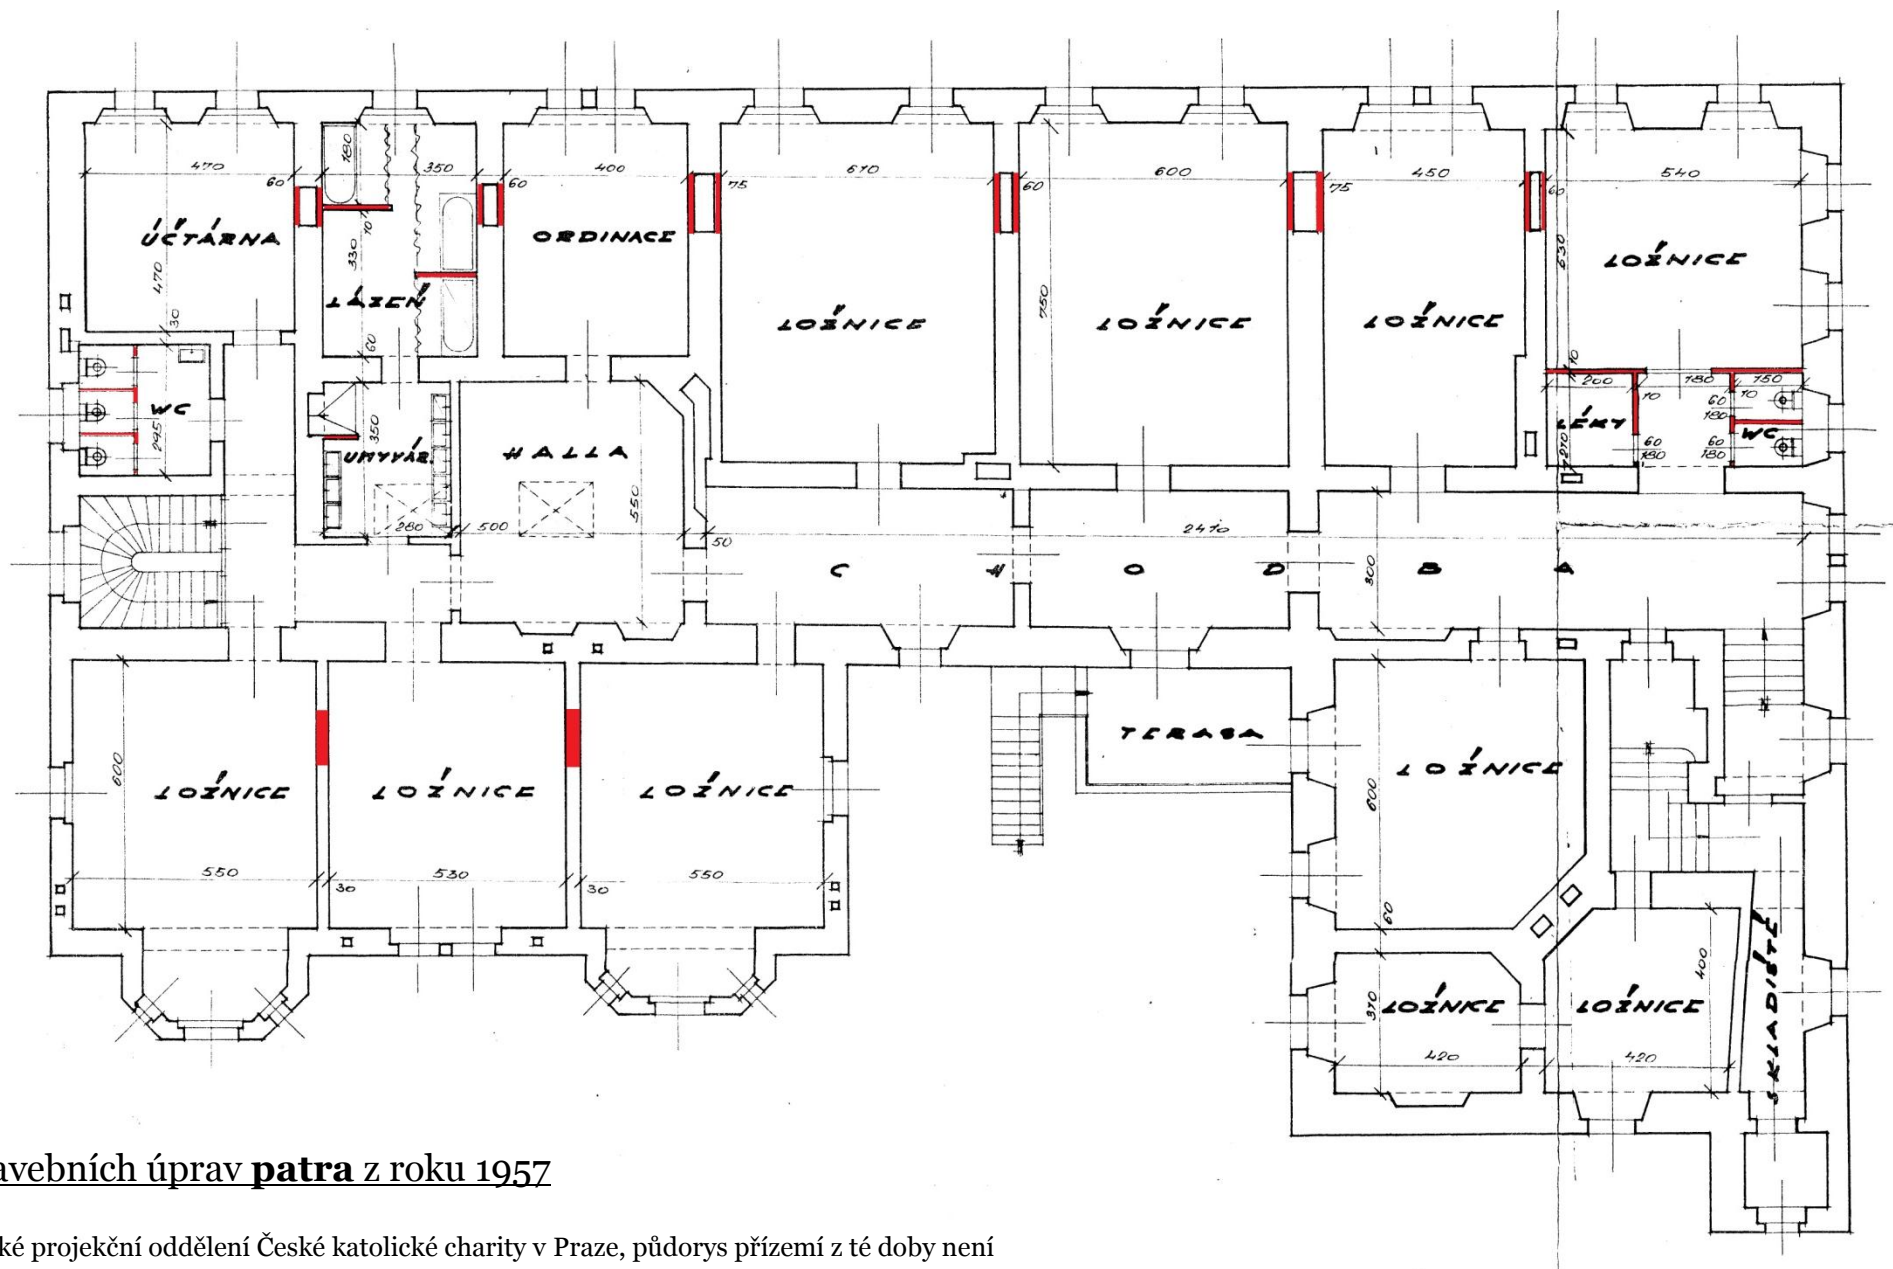
-provedlo technické projekční oddělení České katolické charity v Praze, půdorys přízemí z té doby není

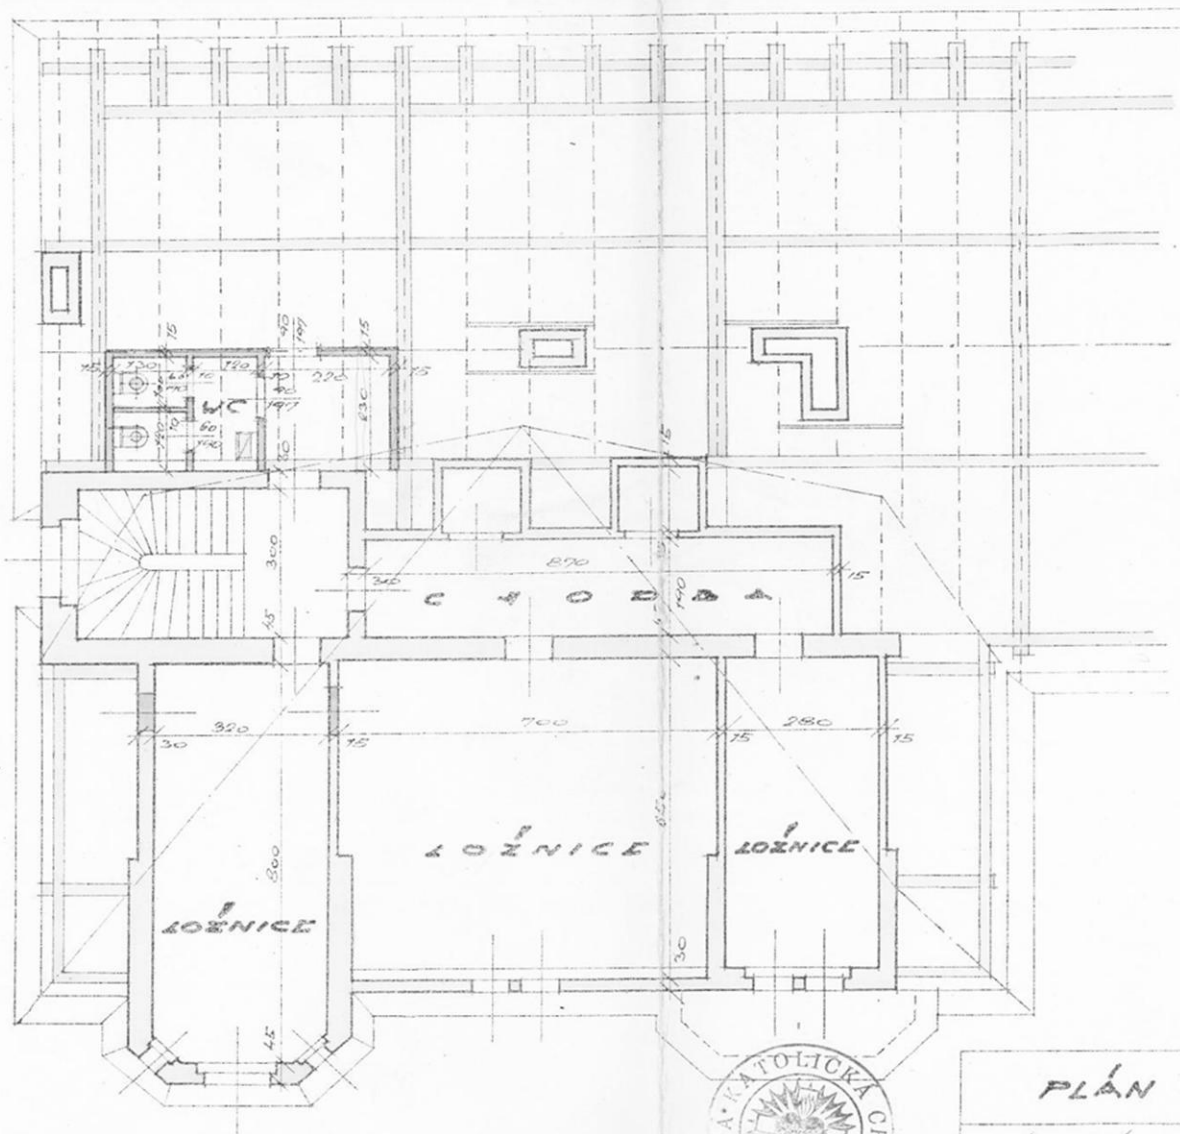
Půdorys stavebních úprav podkroví z roku 1957

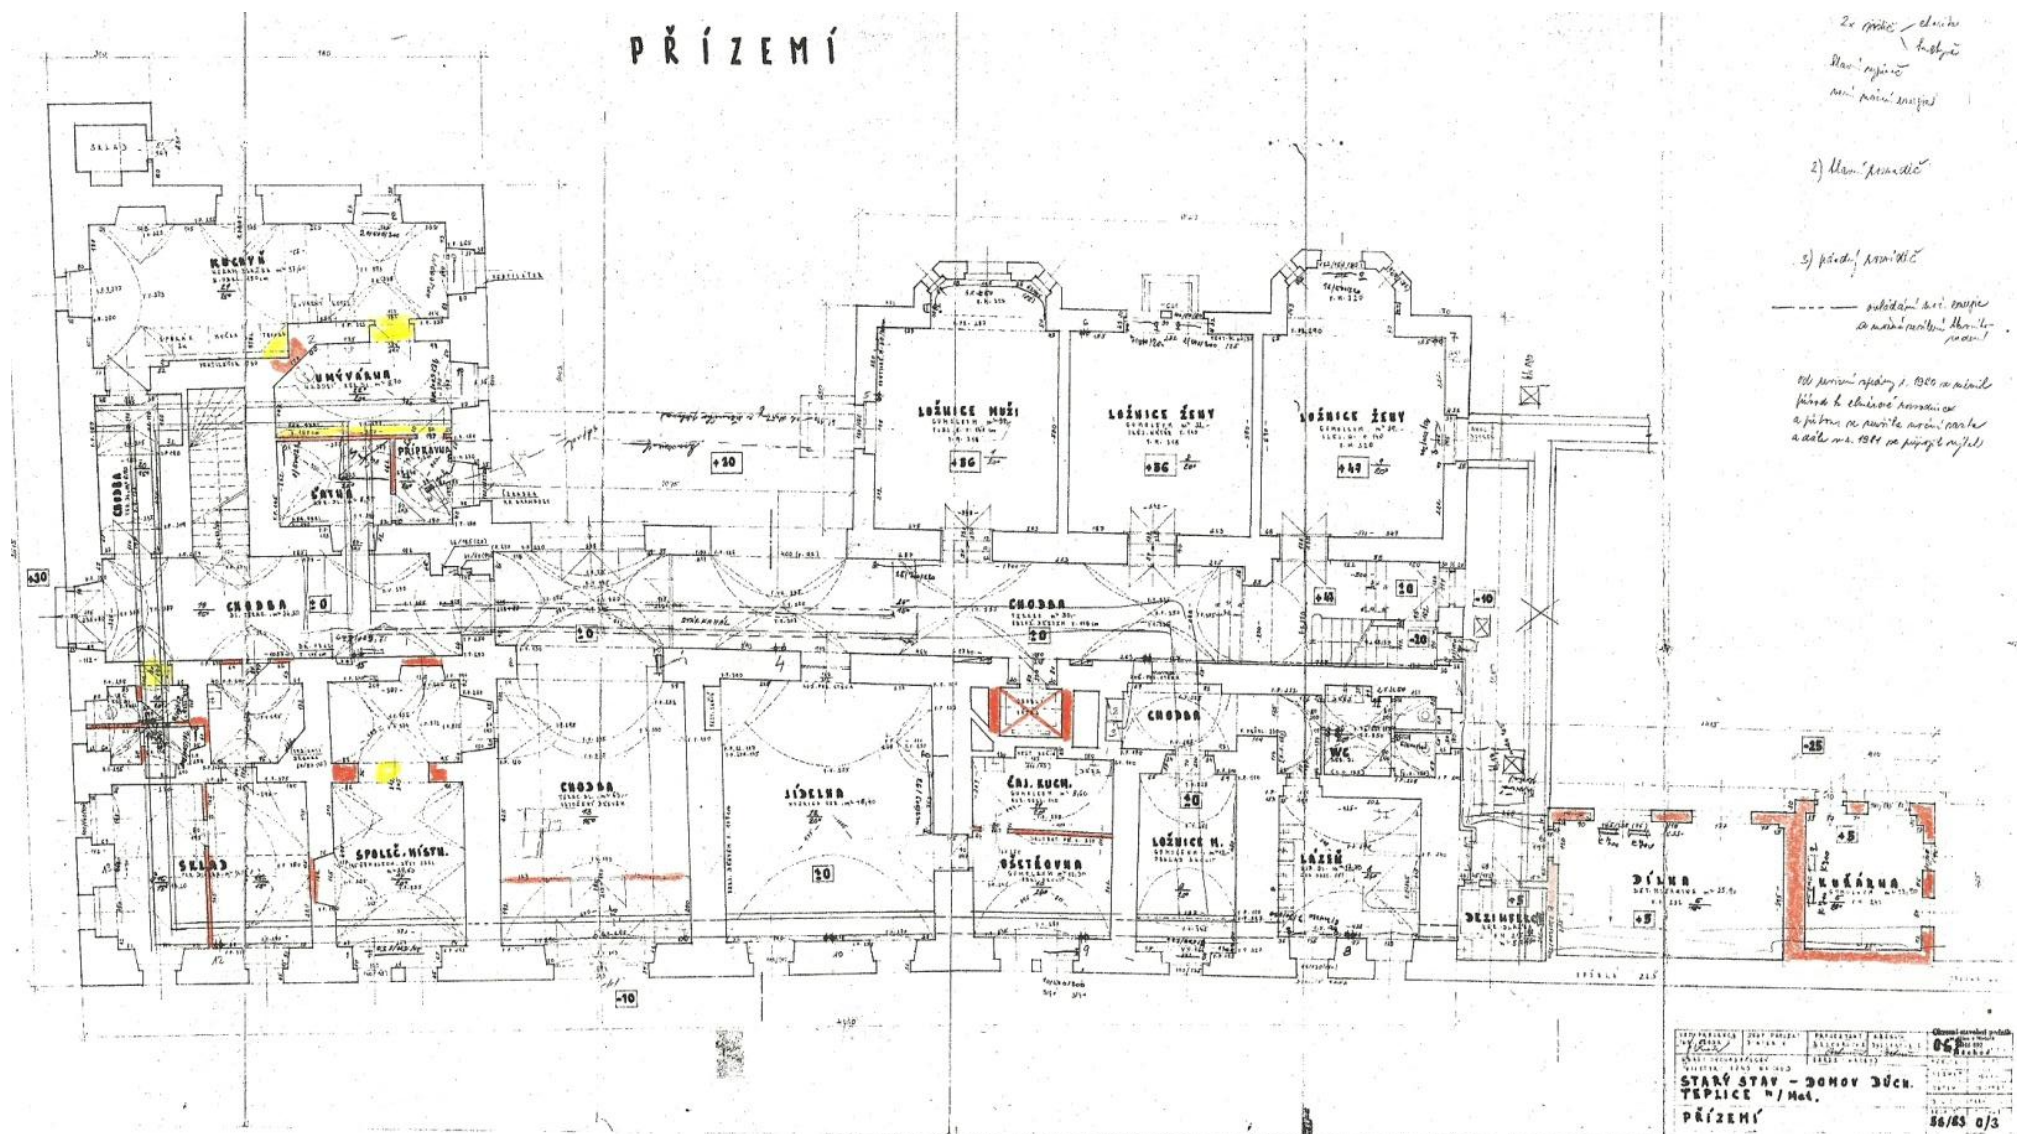
Půdorys stávajícího stavu přízemí z roku 1983

-provedl Okresní stavební podnik v Náchodě

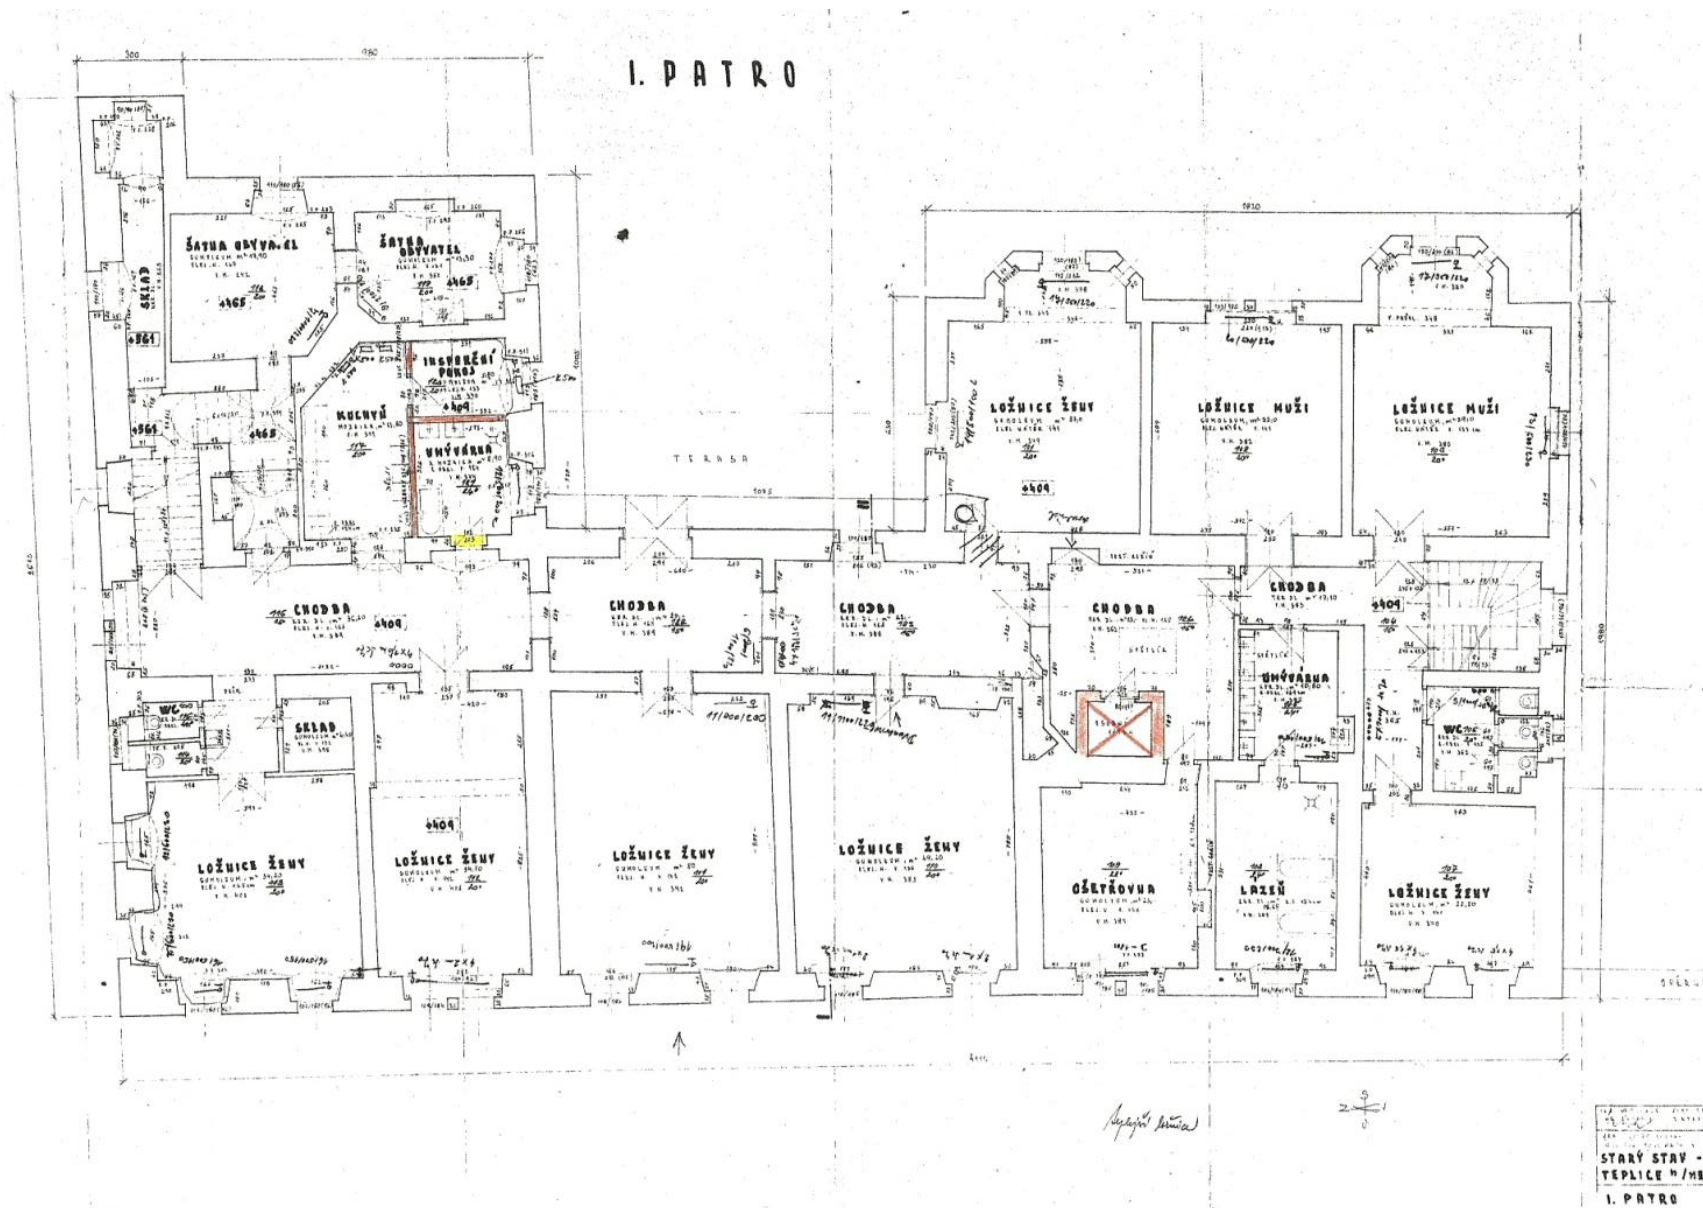
Půdorys stávajícího stavu patra z roku 1983

-provedl Okresní stavební podnik v Náchodě

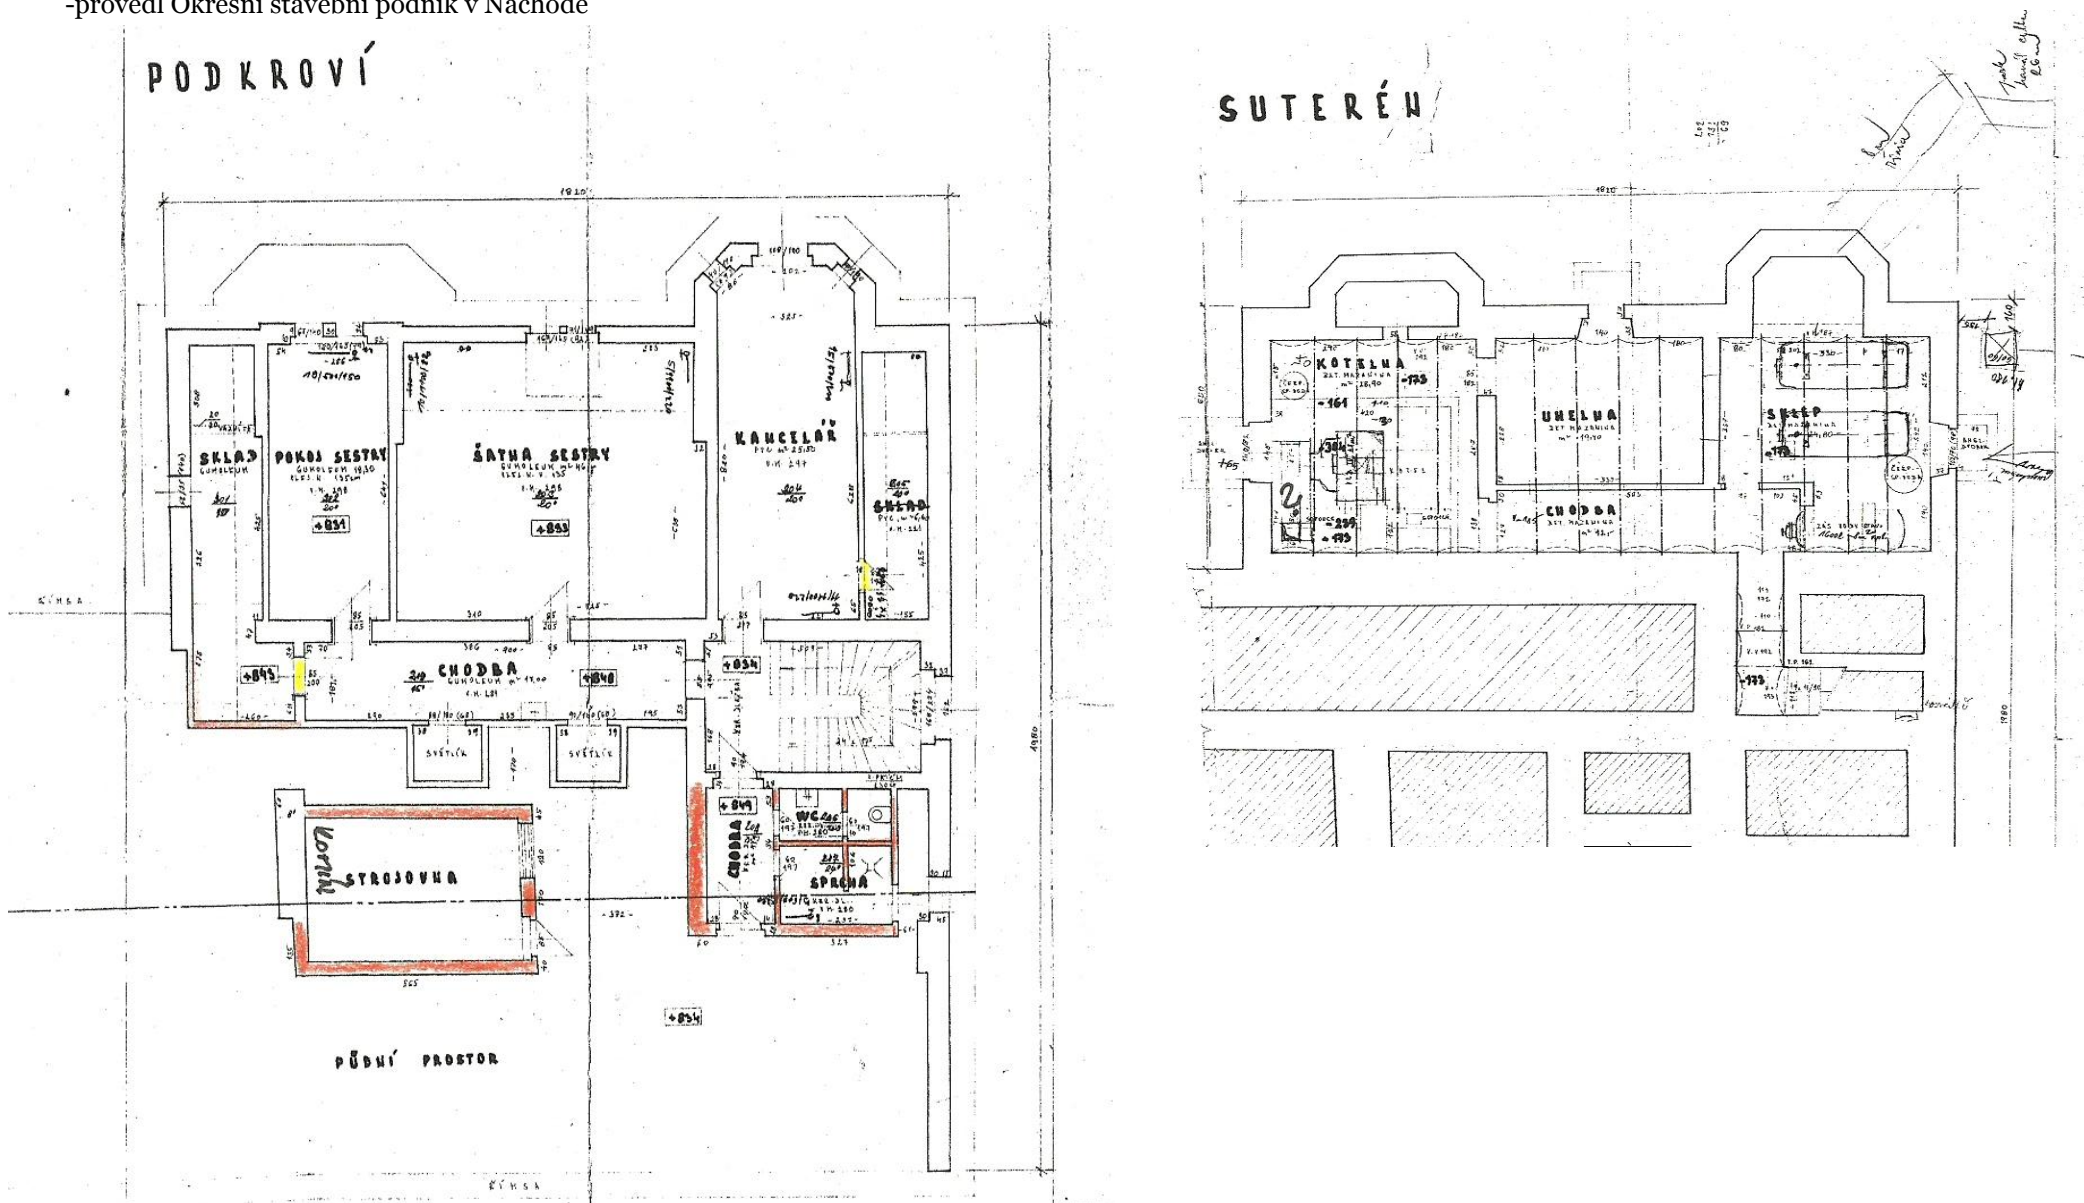
Půdorys stávajícího stavu podkroví a suterénu z roku 1983

-provedl Okresní stavební podnik v Náchodě

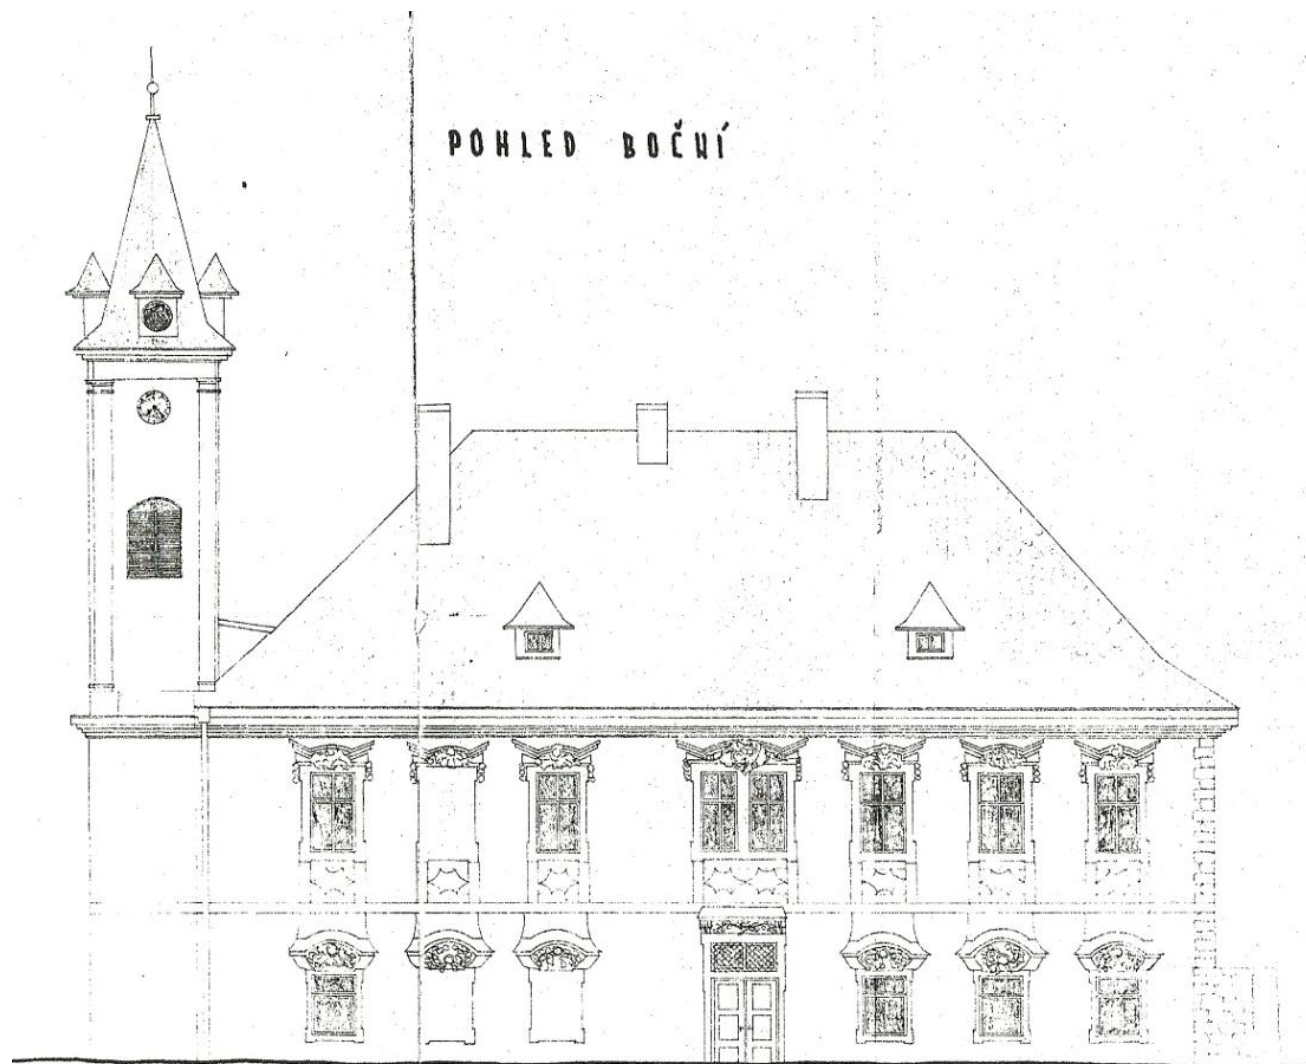
Pohled jižní z roku 1983

-provedl Okresní stavební podnik v Náchodě

- pozn.: ostatní pohledy projektová dokumentace z tohoto roku neobsahovala

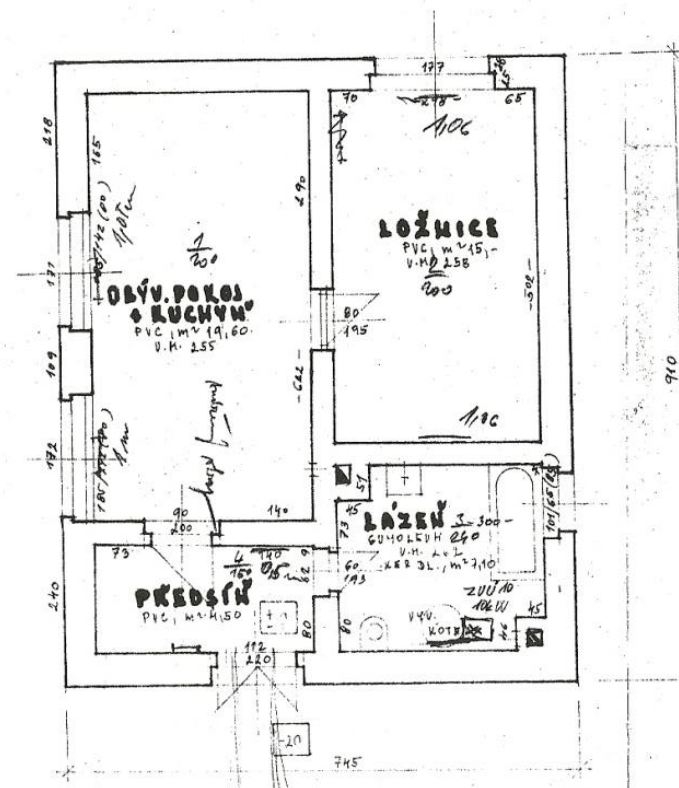
Půdorys stávajícího stavu samostatného domku

-provedl Okresní stavební podnik
v Náchodě, roku 1983
