Půdorys stavebních úprav patra z roku 1957

PLÁN ADAPTAČNÍCH PRACÍ

ÚSTAVNÍ BUDOVY ČK CHARITY

TEPLICE N. MET.

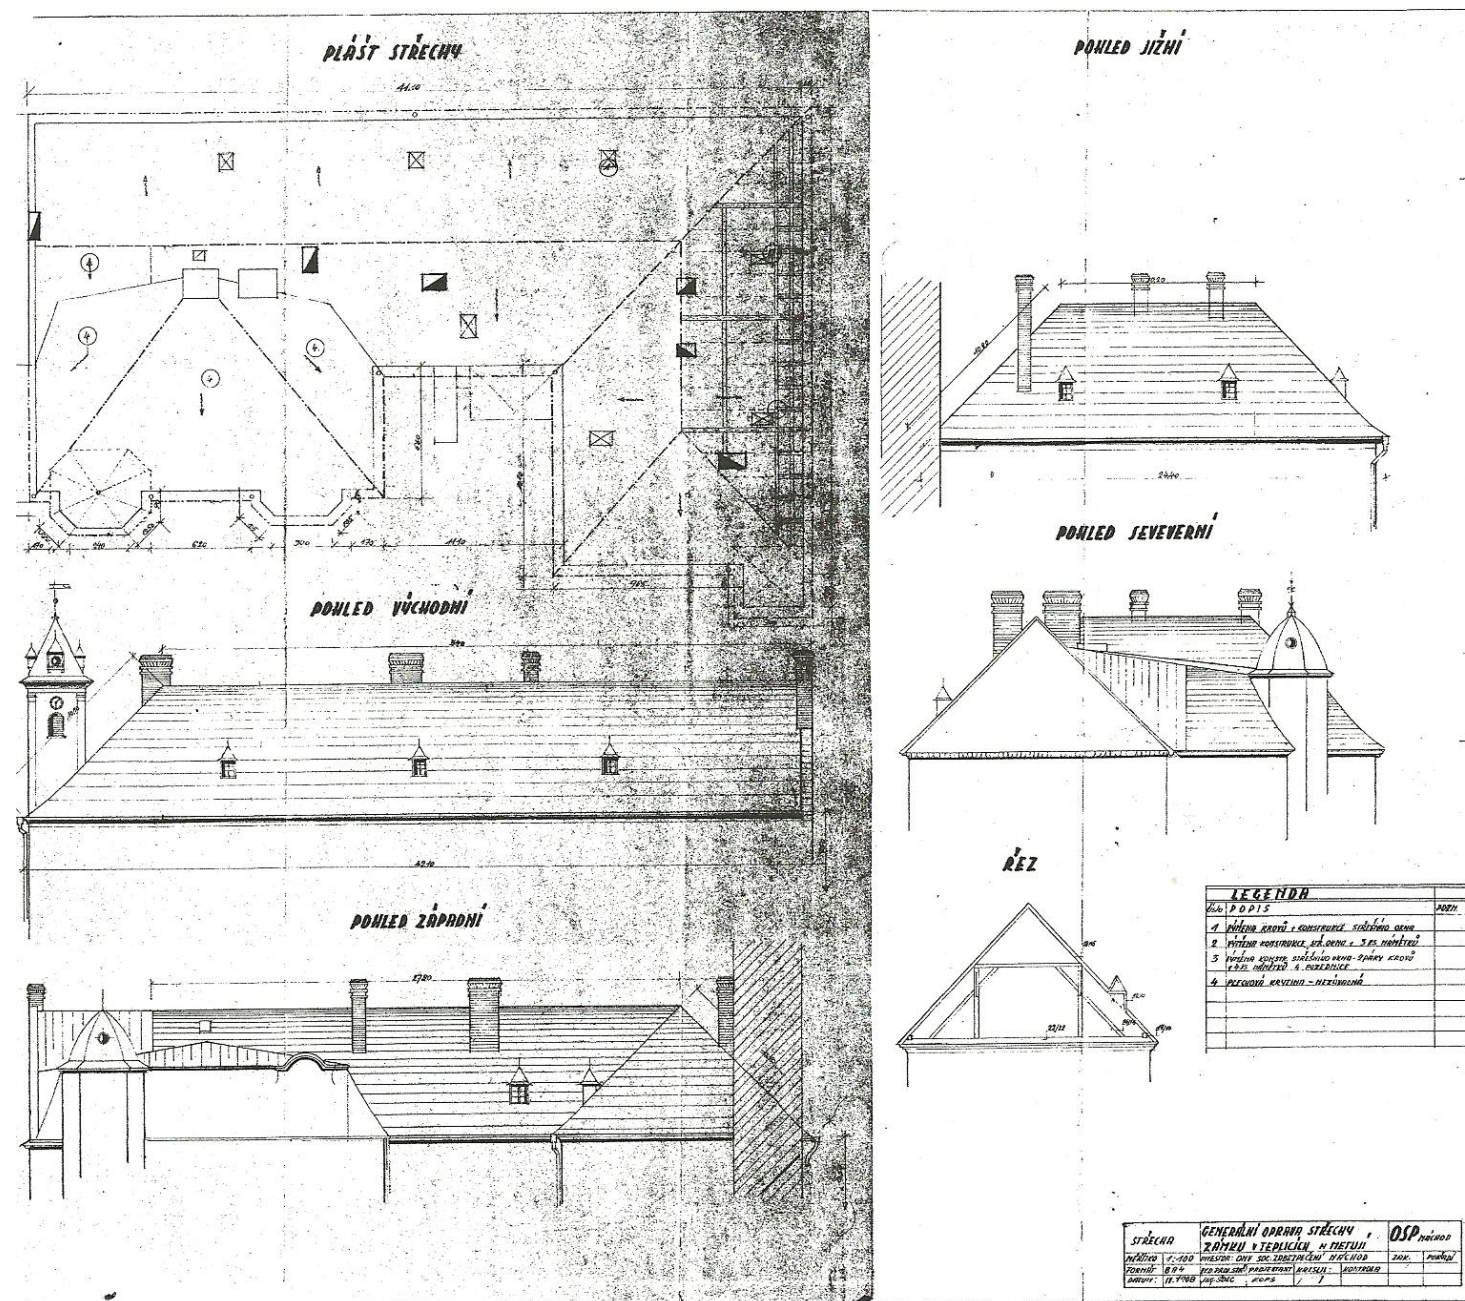
Výkres střechy z roku 1968

- provedl Okresní stavební podnik v Náchodě
- z doby před provedením rekonstrukce střechy

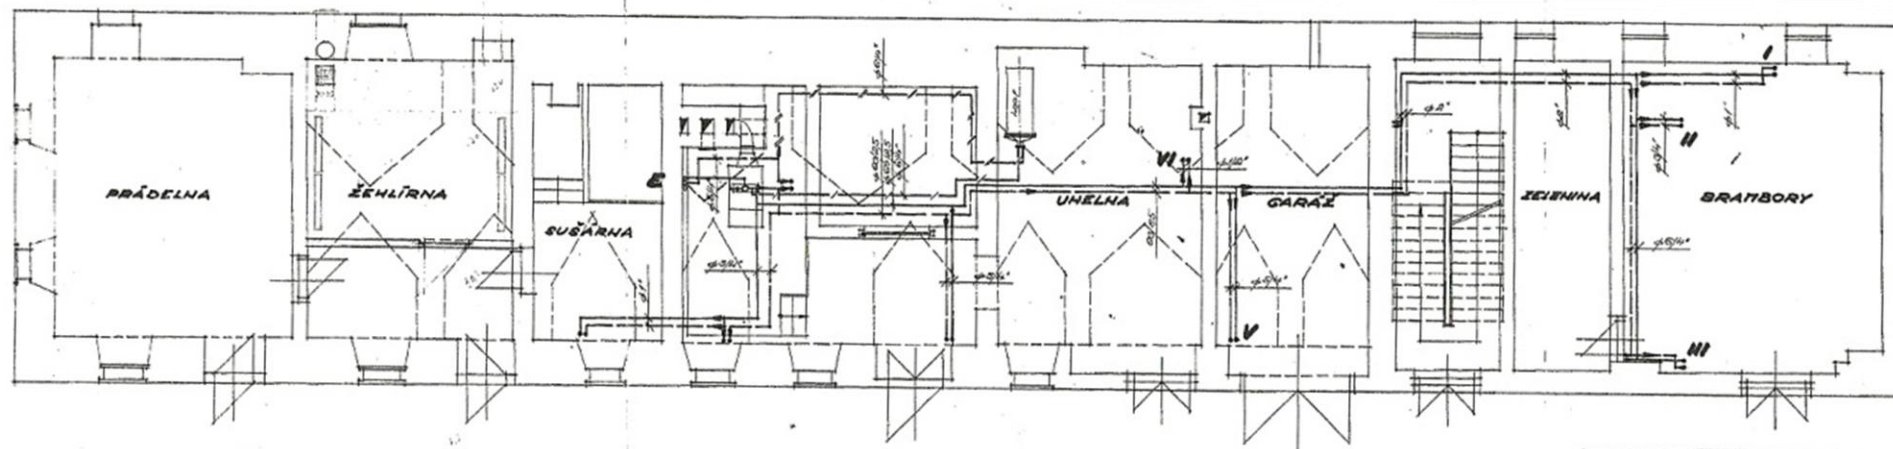
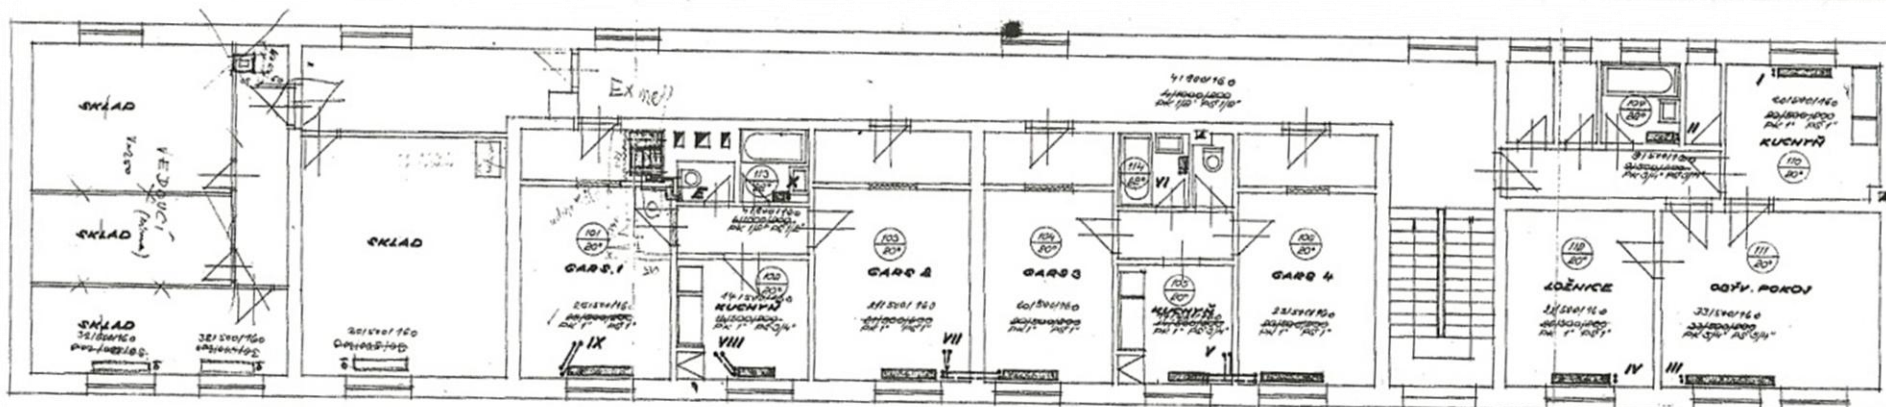
Půdorysy stavebních úprav hospodářské budovy z roku 1969

-provedl Okresní stavební podnik v Náchodě; nahoře výkres přízemí, dole patro

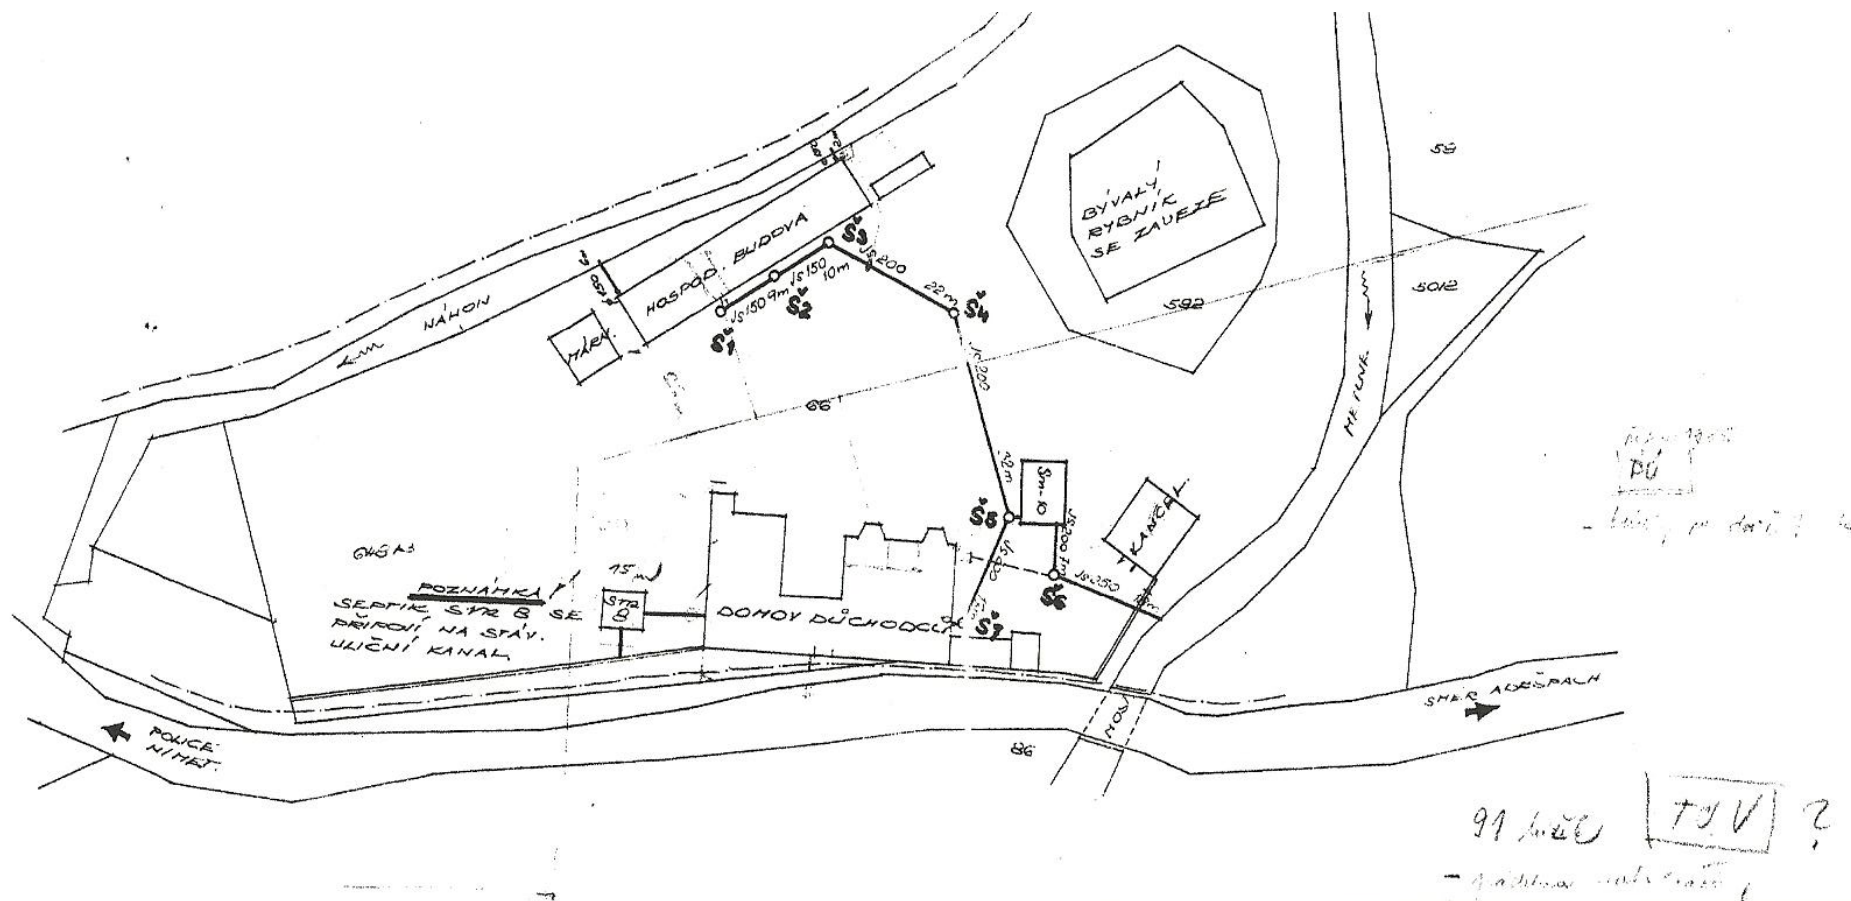
Situace areálu zámku z roku 1969

- provedl Okresní stavební podnik v Náchodě

- dle této situace lze usuzovat, že márnice i přístavba v přízemí zámku již v této době stály a v zámeckém parku stále ještě existoval rybník
