SEZNAM PŘÍLOH:

B. STAVEBNĚ TECHNICKÝ PRŮZKUM

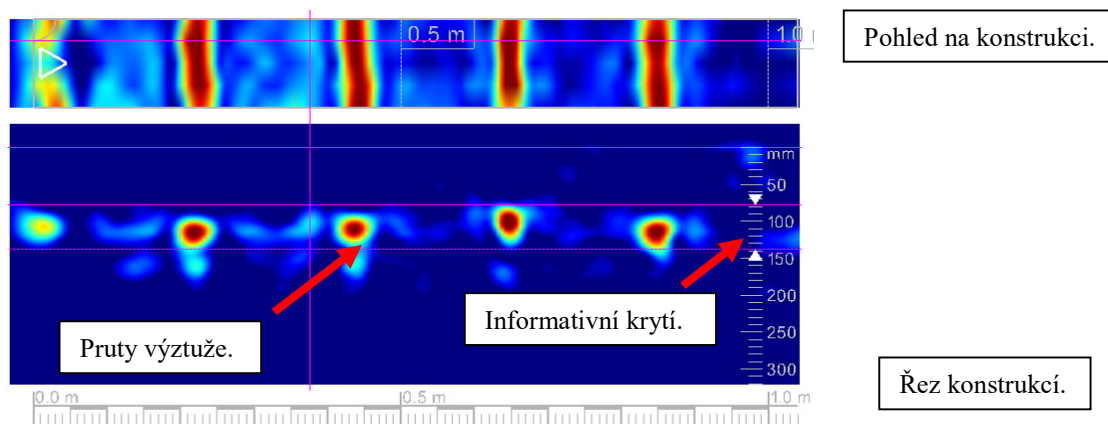
Rozsah koroze výztuže prutů je v textu dělen do následujících typů:

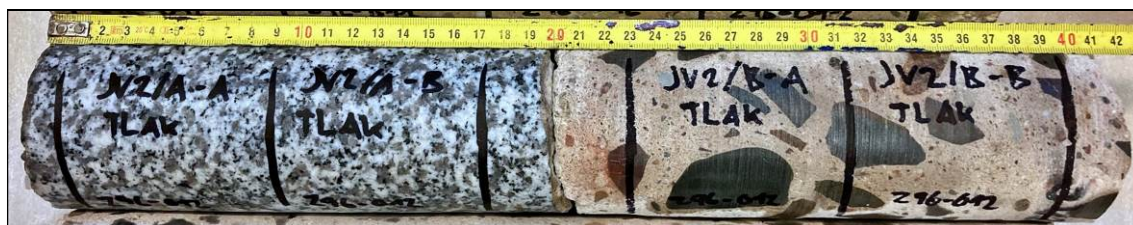
Foto 1: Pohled na vývrt V2 – první část vývrtnu je tvořena horninou, zbytek vývrtnu je tvořen betonem opěry

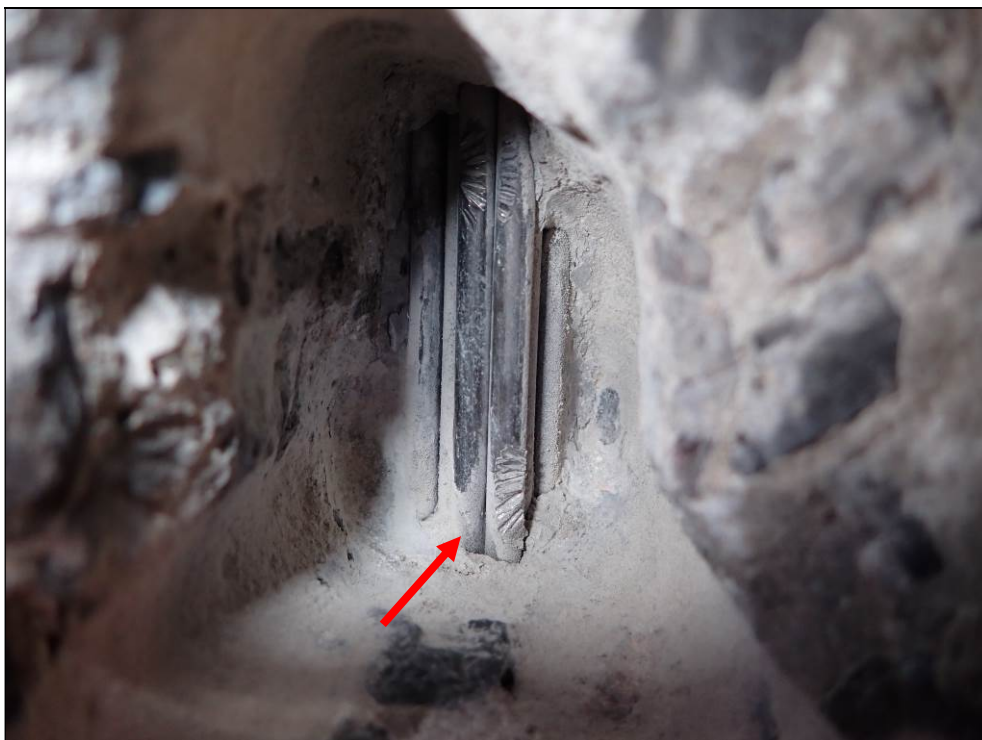
Foto 1: Detail sondy P1 – předpínací výztuž na spodním líci nosník č.1, poloha viz Příloha 1.
Na předpínací výztuži nebyla nalezena koroze. Kanálek zcela vyplněn injektážní směsí.
Krytí předpínací výztuže cca 50 mm.

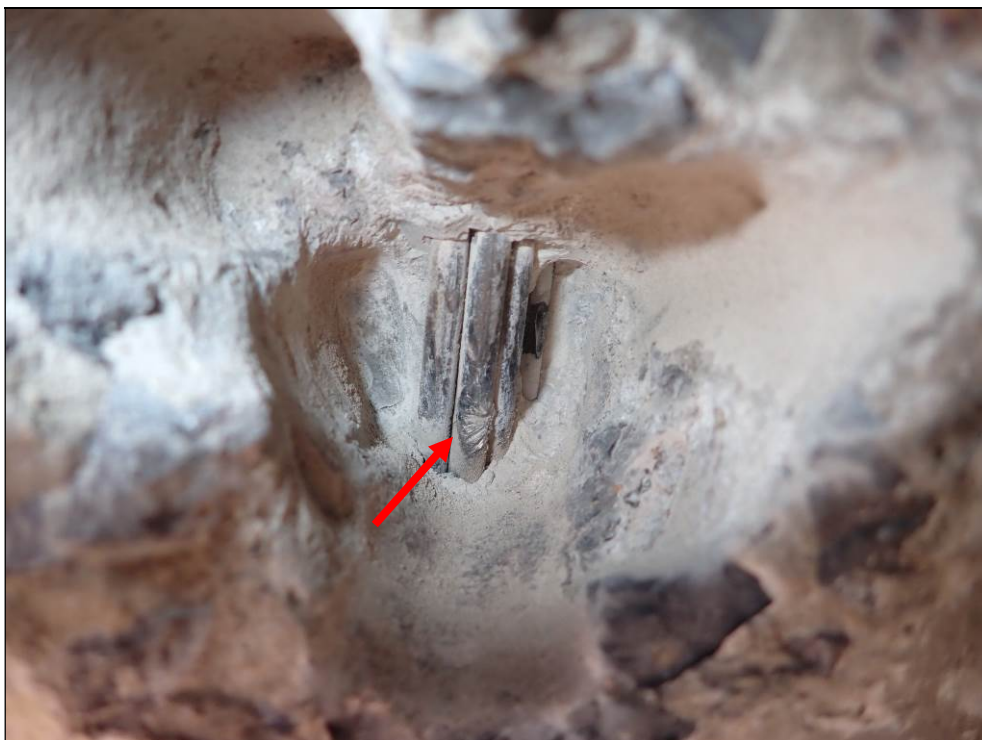
Foto 2: Detail sondy P2 – předpínací výztuž na spodním líci nosníku č. 10, poloha viz Příloha 1.
Na předpínací výztuži nebyla nalezena koroze. Kanálek zcela vyplněn injektážní směsí.
Krytí předpínací výztuže cca 50 mm.

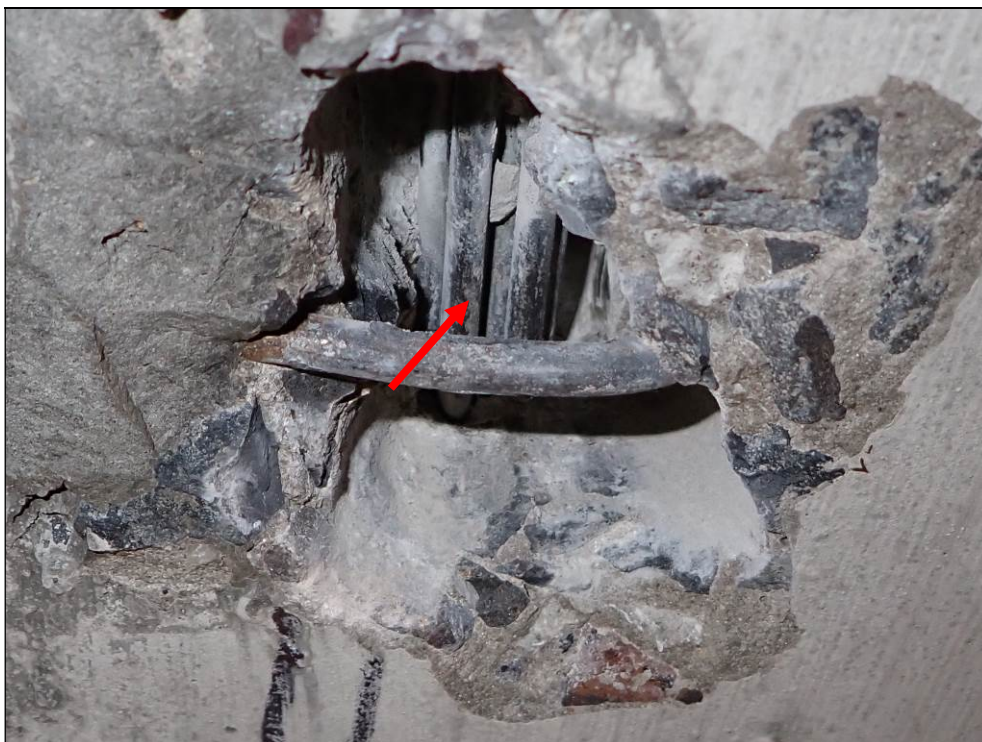
Foto 3: Detail sondy P3 – předpínací výztuž na spodním líci nosníku č. 10, poloha viz Příloha 1.
Na předpínací výztuži nebyla nalezena koroze. Kanálek zcela vyplněn injektážní směsí.
Krytí předpínací výztuže cca 35 mm.

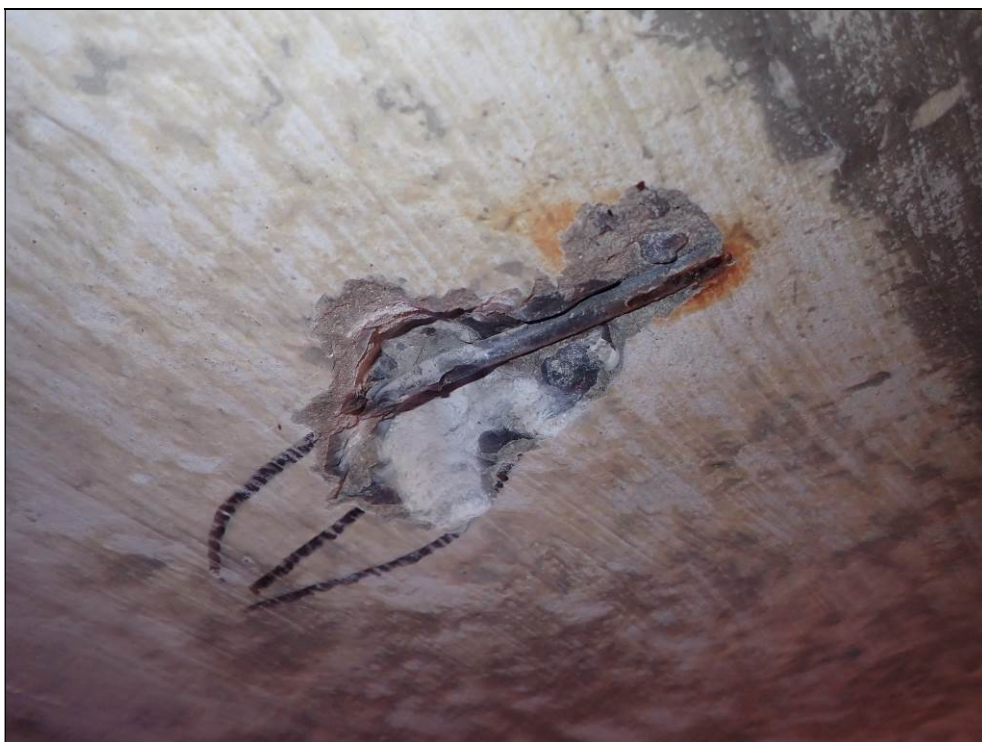
Foto 4: Detail sondy M1 – Semidestruktivní sonda do předpjetého nosníku v 1/2 rozpětí,
viditelný 1 prut smykové výztuže (třmínek) o průměru 6 mm, hladká výztuž,
krytí 0 až 10 mm, rozteč nedestruktivně 210 až 260 mm
