KAMENNÉ PRVKY

Prvek: **1/m** **Teracová podlaha** **"15" ks**

Dokumentoval: ing. arch. Ladislav Svoboda, září 2011

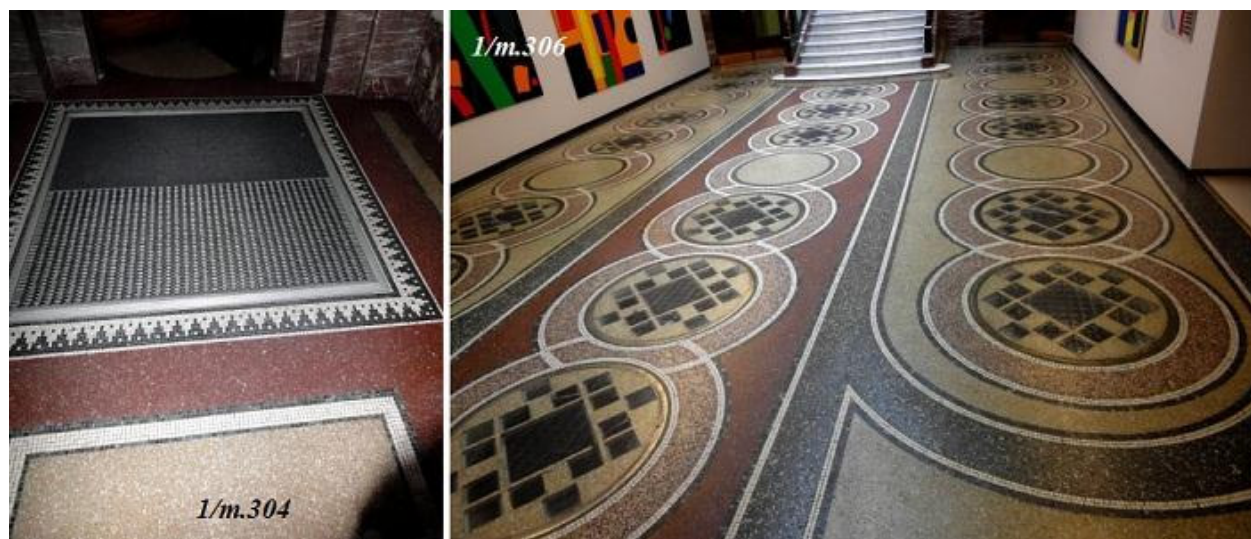
Foto: pohled od jihu

1/m.304 Popis prvku: Střed podlahy tvoří rozměrná obdélná škrabka na boty, lemovaná profilovaným plechem, kolem obíhá bordura z černých a téměř bílých mozaikových dlaždiček, která vytváří ostrohranný zubořez s doplňkovými tečkami, vnitřní lem bordury tvoří pásek ze dvou řad černých čtverečků, zevně je pásek bílých dlaždiček; kolem toho je provedené lité teraco převážně v cihlově červené barvě. Jižně je doplňkový obdélný rámec, lemovaný sedmi řadami mozaikových dlaždiček (uvnitř je řádek černých, pak jsou řádky světlešedé a 2 řádky černé), jehož výplň tvoří šedo-okrové teraco; podobný rámec, ovšem méně zdobný, je také u bočních stěn, jeho lem je tvořen pouze dvěma řadami černých dlaždiček, výplň je také zrnitě okrová; kolem doplňkových rámců je tedy opět zrnitá, převážně cihlově červená plocha.

Umístění: Zádveří 304

Stav: dobrý

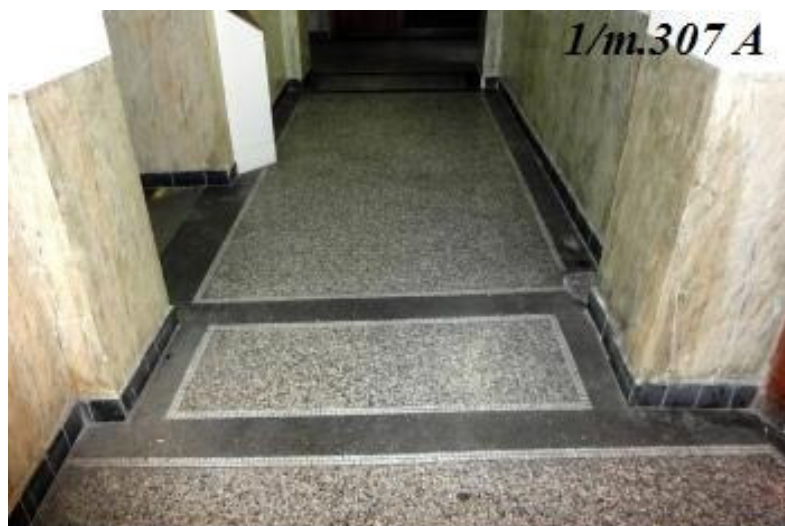
Umístění: Nástupní podesta hlavního schodiště 411 Plocha: asi 6 m²
 Stav: dobrý Foto: celek

1/m.411 Popis prvku: **Podlahu tvoří teraco, převážně červenohnědá zrnitá struktura, do níž je při obvodu vložen pás z mozaikových černých a bílých dlaždiček, vytvářejících zubořez s drobnými tečkami.**

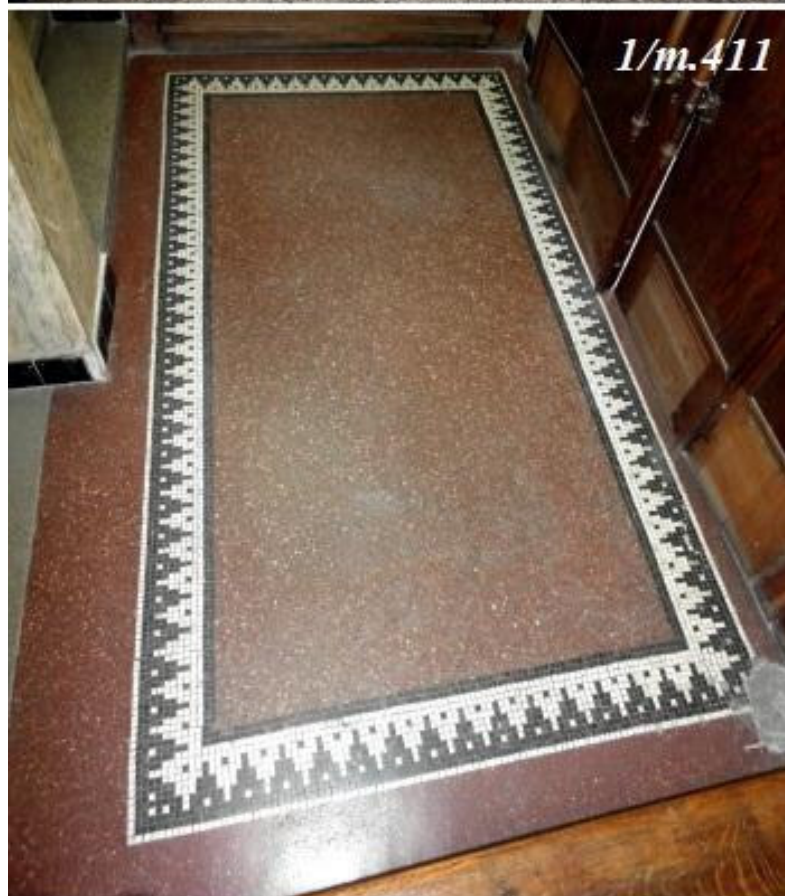
Foto: celek 1/m.633

Popis prvku: Vnitřní pole mezipodesty je výrazně zrnité, červeno-černo-bíle-šedé (ve výsledku zhruba růžové), lemuje jej pásek z pěti řad mozaikových dlaždiček (vnitřní řada šedá, značně nestejnorodá, další dvě řady tmavošedé, skoro černé nestejnorodé struktury a vnější dvě řady bílé), oddělující obvodový pás cihlově červený, s méně výraznou zrnitostí.

1/m.633 Umístění: mezipodesta jižního schodiště

Plocha: asi 4 m² Stav: dobrý

Náměty na obnovu: Obnovit narušená místa.

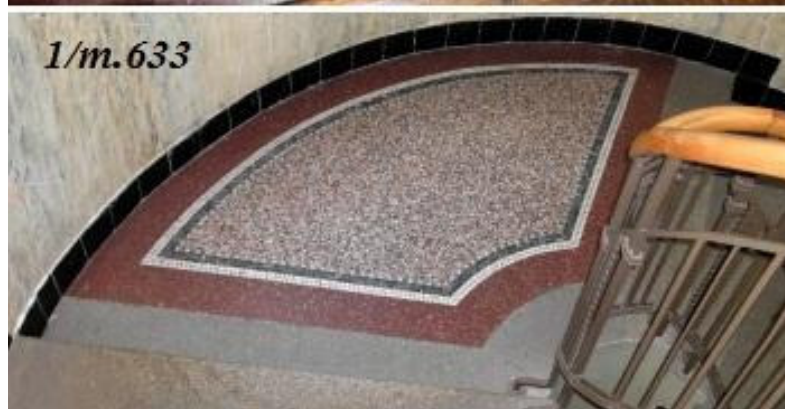
Foto: 1/m.307 A Námetky na obnovu: Obnovit narušená místa.

Popis prvku: **Dlažba je tvořená zrnitým, ve výsledku světle šedým polem (kromě šedých, bílých a černých zrn jsou však přimíšena i zrnka červená), opatřeným lemem ze dvou řad bílých křemenných mozaikových dlaždiček, snad z křemene, obvod tvoří teraco tmavě šedé. Pokud je prostor (zpravidla chodba nebo podesta s připojenými zálivy) zaškrben užšími průchody, bývá v hlavních částech po jednom poli a v průchodech opět po jednom poli s uvedeným lemem, dělicí pásy jsou tmavě šedé, resp. téměř černé.**

1/m.307 A	Umístění: chodba 307 A	Plocha: asi 15 m ²	Stav: lokálně poškozená
1/m.307 B	Umístění: 307 B	Plocha: asi 3 m ²	Stav: narušený, z průběhu
bordury je zřejmé, že příčka po jižní straně není původní			
1/m.321	Umístění: hlavní podesta schodiště 321	Plocha: asi 10 m ²	Stav: dobrý
1/m.414	Umístění: hlavní podesta 414 a přilehlý východní záliv chodby 414	Plocha: asi 11 m ²	Stav: místy poškozená
1/m.520	Umístění: hlavní podesta severního schodiště 520	Plocha: asi 7 m ²	Stav: dobrý
1/m.615	Umístění: hlavní podesta severního schodiště 615	Plocha: asi 7 m ²	Stav: dobrý
1/m.712	Umístění: hlavní podesta severního schodiště 712 včetně západního zálivu	Plocha: asi 12 m ²	Stav: narušený
1/m.816	Umístění: hlavní podesta severního schodiště 816	Plocha: asi 7 m ²	Stav: dobrý
