DATUM: 18.03.2016	
INVESTOR : KRÁLOVÉHRADSKÝ KRAJ, PIVOVARSKÉ NÁMĚSTÍ 1245/2, 500 03 HRADEC KRÁLOVÉ				
AKCE : STAVEBNÍ ÚPRAVY GALERIE MODERNÍHO UMĚNÍ V HRADCI KRÁLOVÉ – RESTAUROVÁNÍ UMĚLECKO ŘEMESLNÝCH PRVKŮ Na parcele: st. p. č. 149 (č.p. 140), 150 (č.p. 139) Katastrální území: HRADEC KRÁLOVÉ D – DOKUMENTACE OBJEKTU D.1 STAVEBNÍ OBJEKTY D.1.1 SO 01 STAVEBNÍ ÚPRAVY GMU – RESTAUROVÁNÍ D.1.1.1 ARCHITEKTONICKO STAVEBNÍ ŘEŠENÍ				ZPRACOVATEL: INS spol. s r.o. projektový a inženýrský atelier Parkány 413 547 01 Náchod Tel.: 491 422 226 ins.atelier@insnachod.cz www.insnachod.cz
PROJEKT PRO PROVEDENÍ STAVBY				EV. Č. AKCE 1465 29 15
NÁZEV PŘÍLOHY : DETAILY				ČÍSLO PŘÍLOHY D. 1. 1. 1. 7

1) DOPLNĚNÍ DŘEVĚNÝCH LIŠŤ K PAPIROVÝM TAPETÁM (POHLED)

HLAVNÍ ING. PROJEKTU	ZODP. PROJEKTANT	VYPRACOVAL	MĚŘÍTKO :	  <small>projektový a inženýrský s. r. o.</small>
LIBOR KLUBAL, DiS.	ING. PAVEL TŮMA	LIBOR KLUBAL, DiS.	FORMÁT : A4	
			DATUM : 18.03.2016	
INVESTOR : KRÁLOVÉHRADECKÝ KRAJ, PIVOVARSKÉ NÁMĚSTÍ 1245/2, 500 03 HRADEC KRÁLOVÉ				
AKCE: STAVEBNÍ ÚPRAVY GALERIE MODERNÍHO UMĚNÍ V HRADCI KRÁLOVÉ – RESTAUROVÁNÍ UMĚLECKO ŘEMESLNÝCH PRVKŮ Na parcele st. p. č. 149 (č.p. 140), 150 (č.p. 139) Katastrální

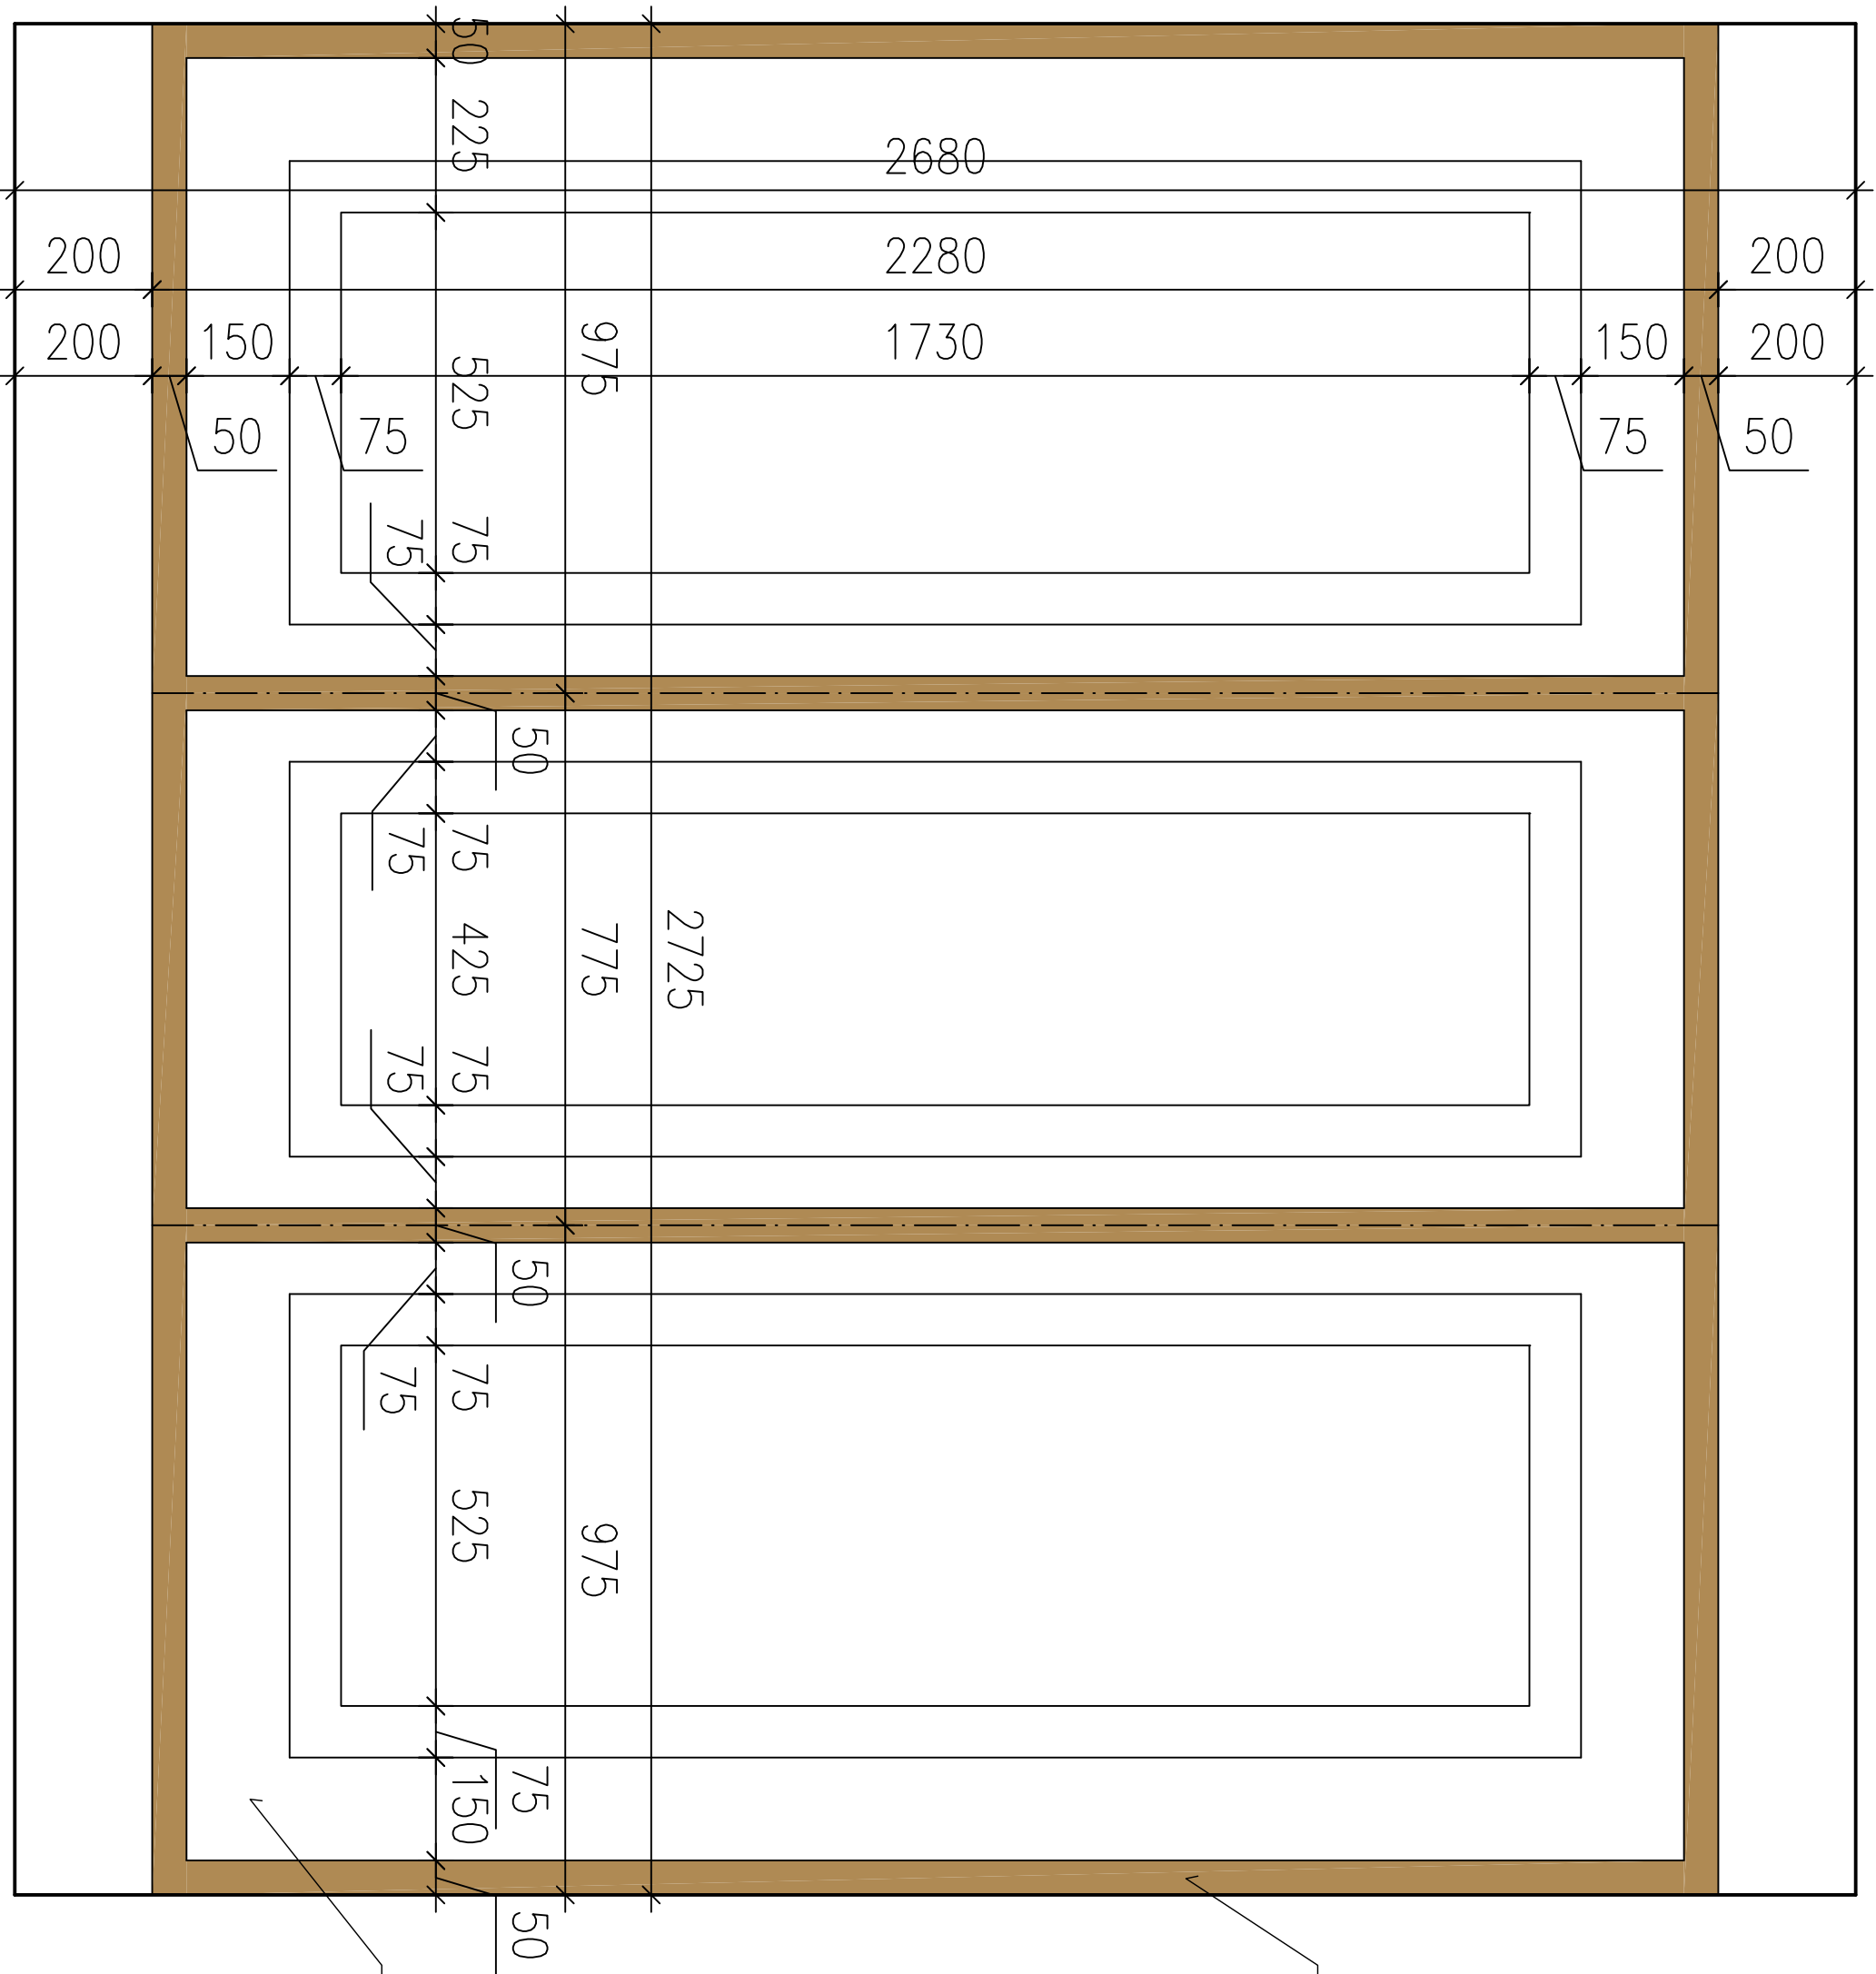
DOPLNĚNÍ NOVÝCH DŘEVĚNÝCH
PROFILOVANÝCH LIŠŤ NA STYK
JEDNOTLIVÝCH TAPET
(PŘEKRYTÍ MEZER MEZI
TAPETAMI). TVAR, VELIKOST,
PROFILACE A POVRCHOVÁ
ÚPRAVA LIŠŤ BUDE
ODSOUHLASENA NA ZÁKLADĚ
PŘEDLOŽENÝCH VZORKŮ. U
KAŽDÉHO POLE S TAPETAMI
BUDE ROZDĚLENÍ LIŠŤAMI JINÉ
!!! PRO KAŽDOU PLOCHU JE
PROTO NUTNÉ UMÍSTĚNÍ LIŠŤ
ODSOUHLASIT SE ZÁSTUPCI
PAMÁTKOVÉ PÉČE.

SCHEMATICKÉ VYZNAČENÍ
PAPIROVÝCH TAPET

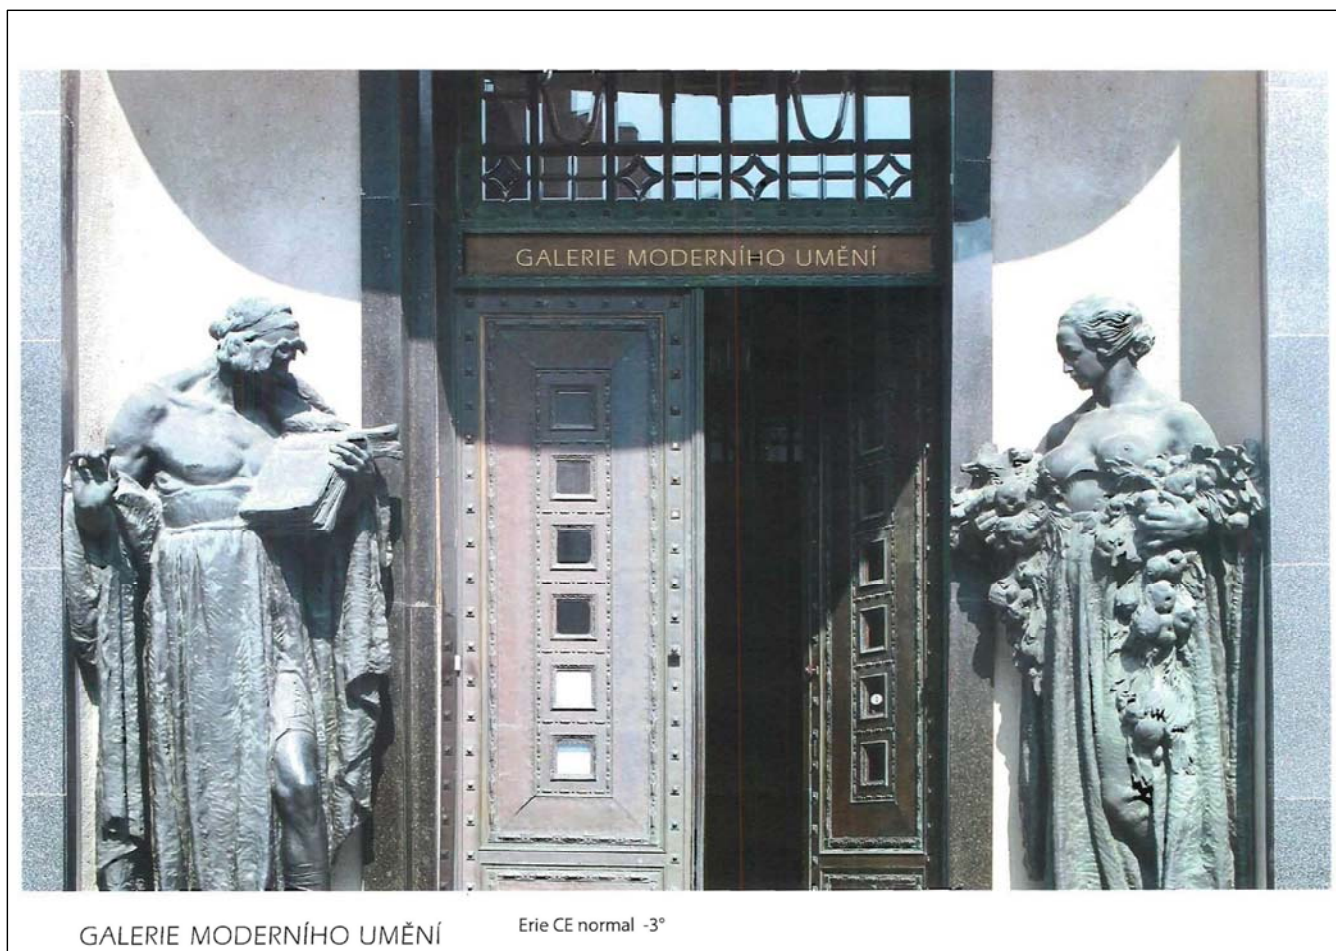
3) NÁVRH NOVÉHO NÁPISU "GALERIE MODERNÍHO UMĚNÍ" – SOUČÁST HLAVNÍCH VSTUPNÍCH DVEŘÍ

VELIKOST PÍSMY SE PŘEDPOKLÁDÁ MIN. 100 MM. FONT PÍSMY ERIE CE NORMAL -3°. PÍSMENA BUDOU Z BRONZOVÝCH ODLITKŮ PŘIPEVNĚNÝCH K PODKLADNÍ MĚDĚNÉ DESCE TL. 1,0 MM, KTERÁ BUDE NÁSLEDNĚ PŘIKOTVENA I NÁPISEM K DŘEVĚNÉMU RÁMU DVEŘÍ. CELÝ POVRCH NÁPISU BUDE ZPATINOVÁN OBDOBNĚ JAKO ZBYLÉ KOVOVÉ PRVKY DVEŘÍ. PŘED VÝROBOU BUDE PŘEDLOŽEN K ODSOUHLASENÍ GRAFICKÝ NÁVRH V MĚŘÍTKU 1:1 PRO POSOUZENÍ VELIKOSTI PÍSMY, TVARU, UMÍSTĚNÍ, APOD.

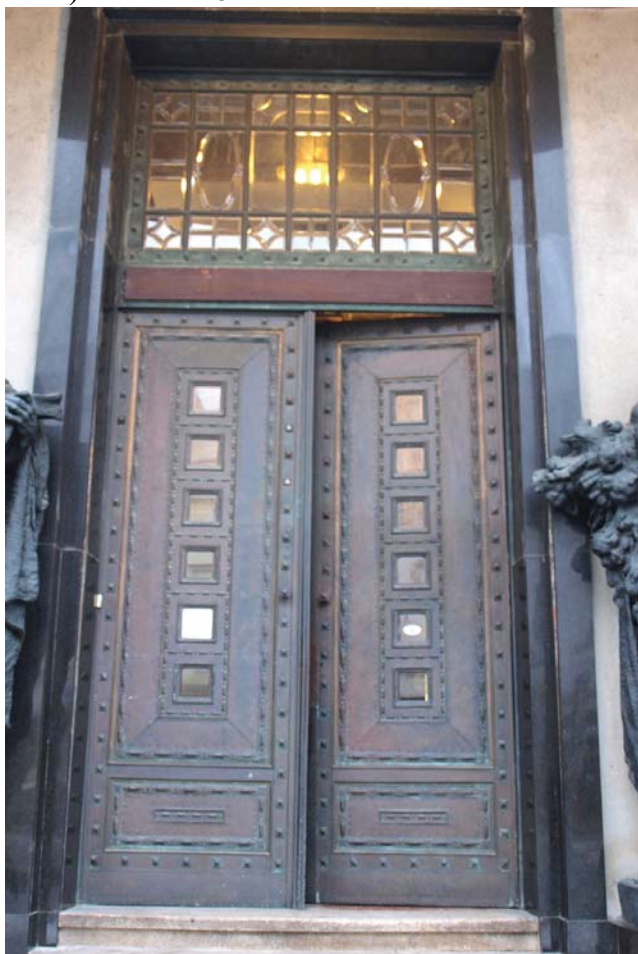
1) D1=D116

Foto č. 1 – venkovní pohled na hlavní vstupní dveře z Velkého náměstí.

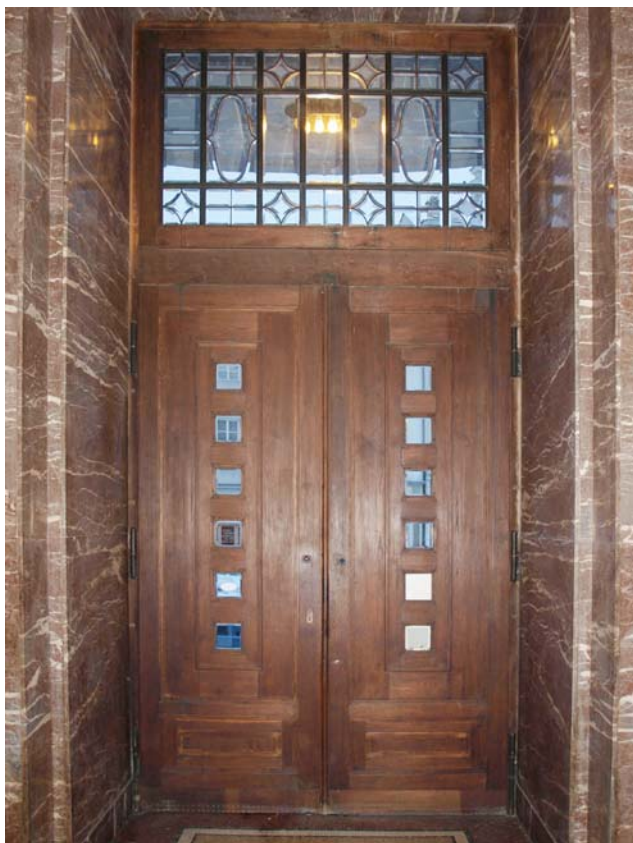
Foto č. 2 – vnitřní pohled na hlavní vstupní dveře.

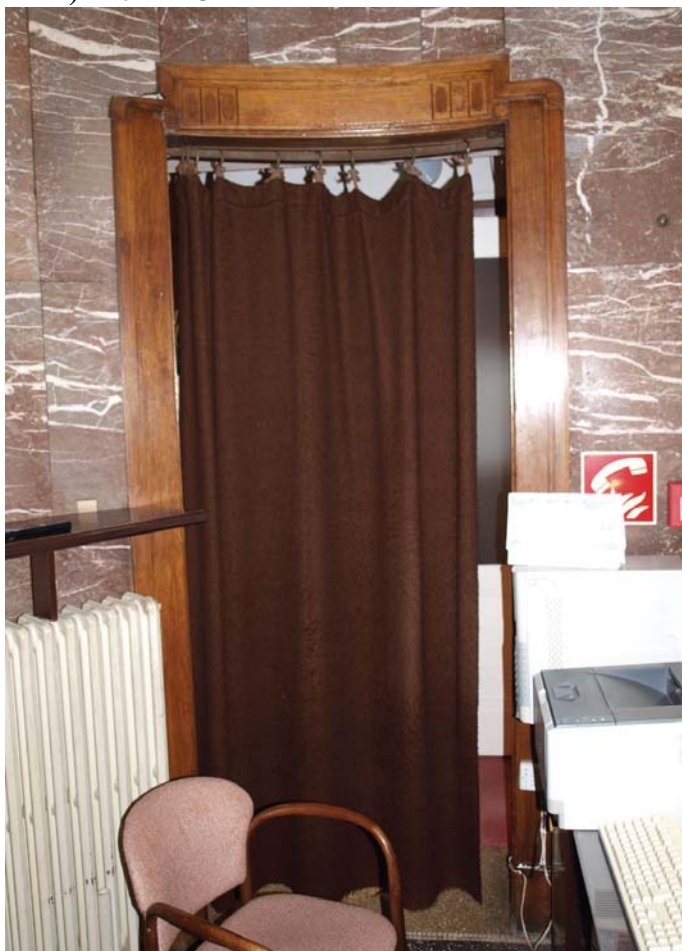
2) D9=D131

Foto č. 3 – vnitřní pohled na otvor se závěsem a kovovou hrazdou.

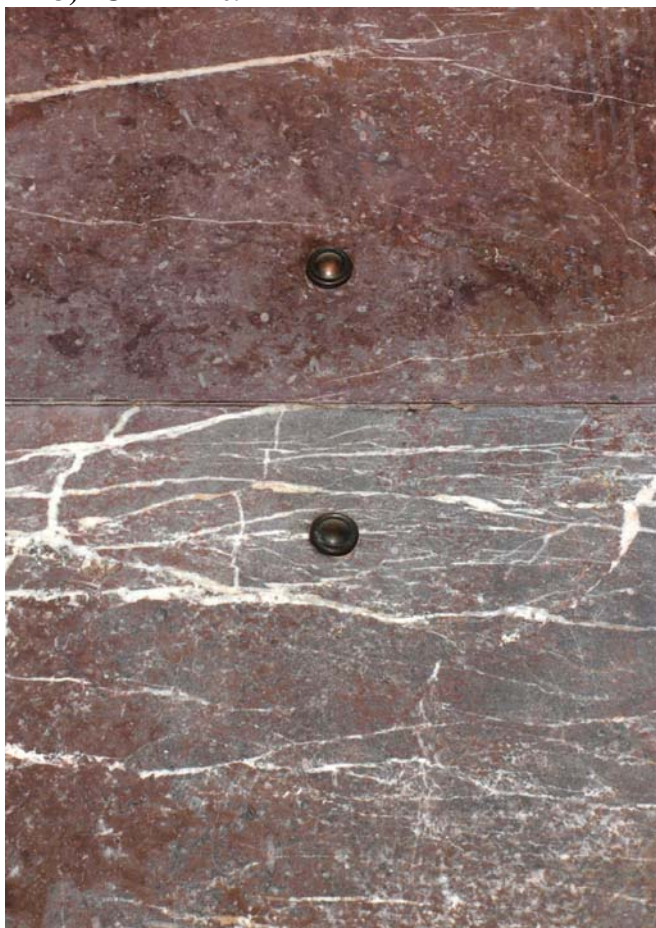
3) OB1=Z109

Foto č. 5 – vnitřní kamenný obklad z červeno-bílého leštěného mramoru.

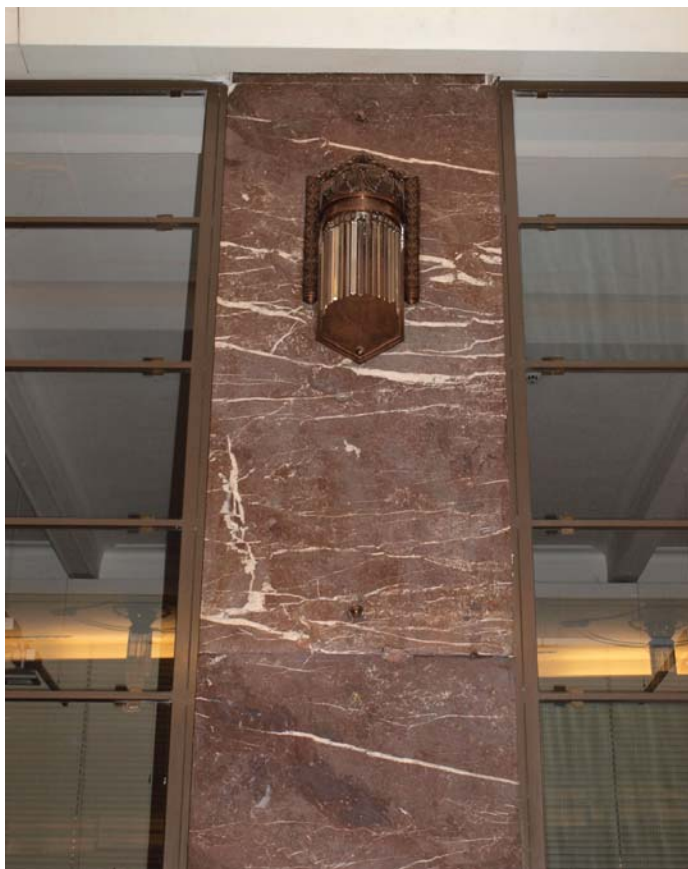
Foto č. 6 – vnitřní kamenný obklad z červeno-bílého leštěného mramoru.

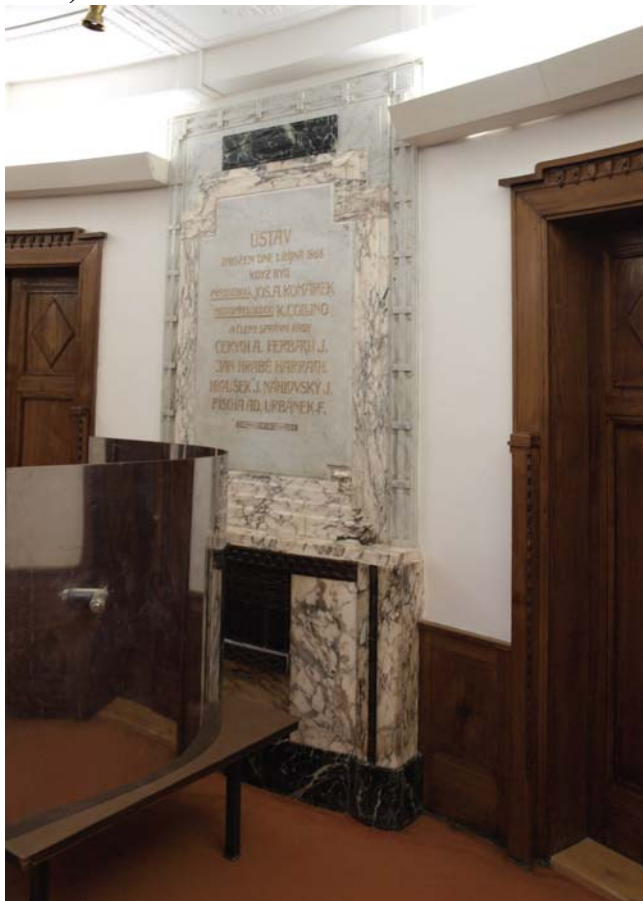
4) OB5=T204

Foto č. 7 – stávající vnitřní mramorový obklad krbu s měděnými prvky.

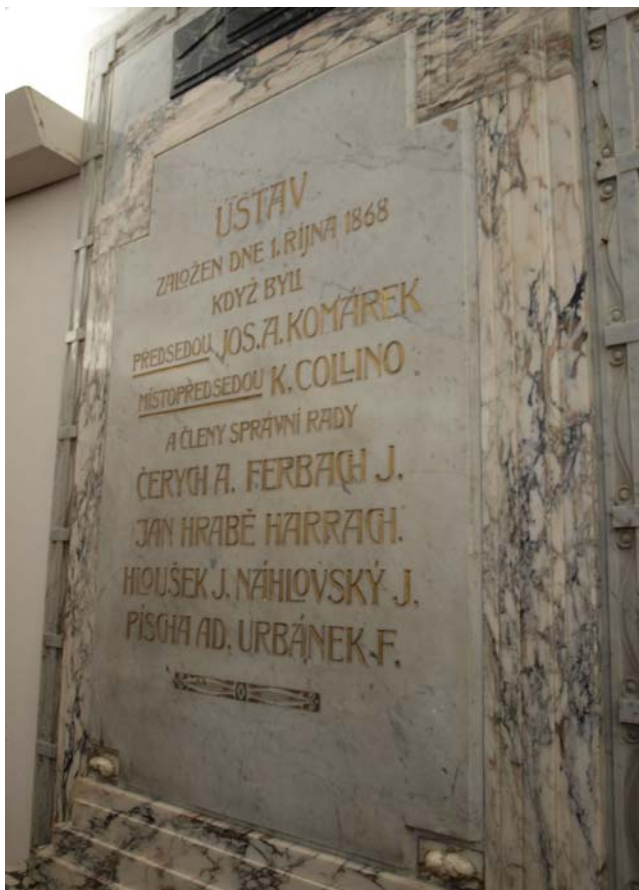
Foto č. 8 – stávající vnitřní mramorový obklad krbu s měděnými prvky.

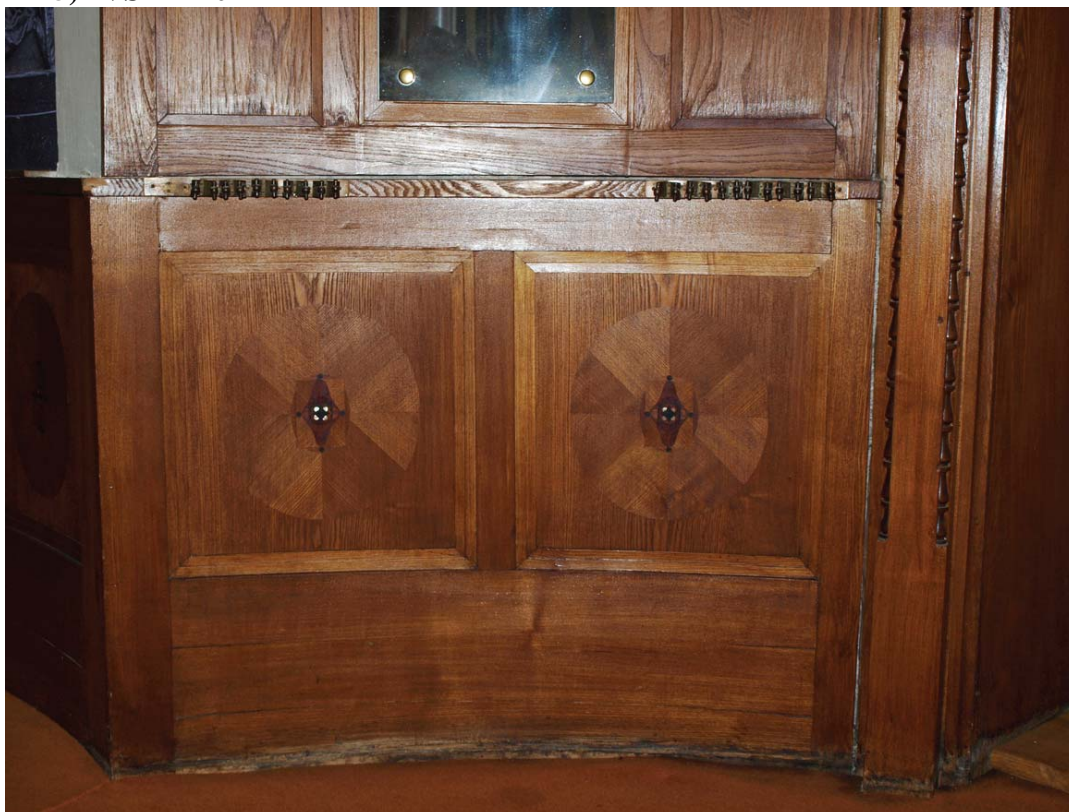
5) VS4=T207

Foto č. 9 – stávající vnitřní dřevěná věšáková stěna s držáky na deštníky.

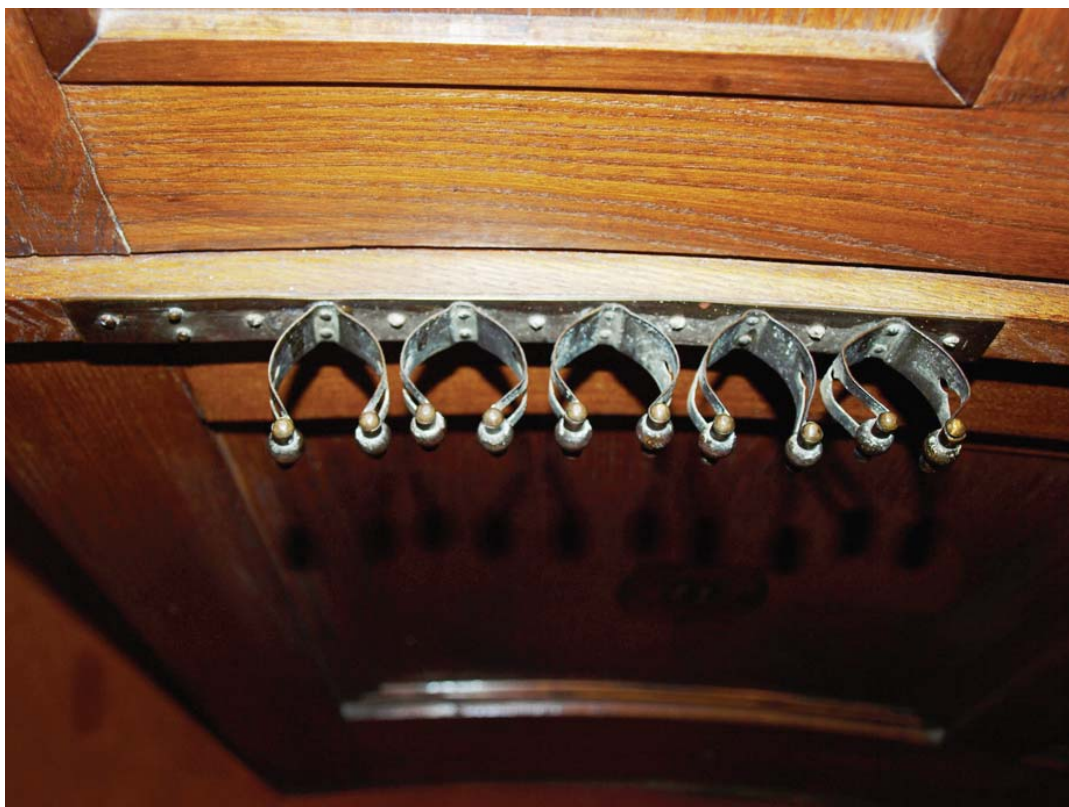
Foto č. 10 – stávající vnitřní dřevěná věšáková stěna s držáky na deštníky.

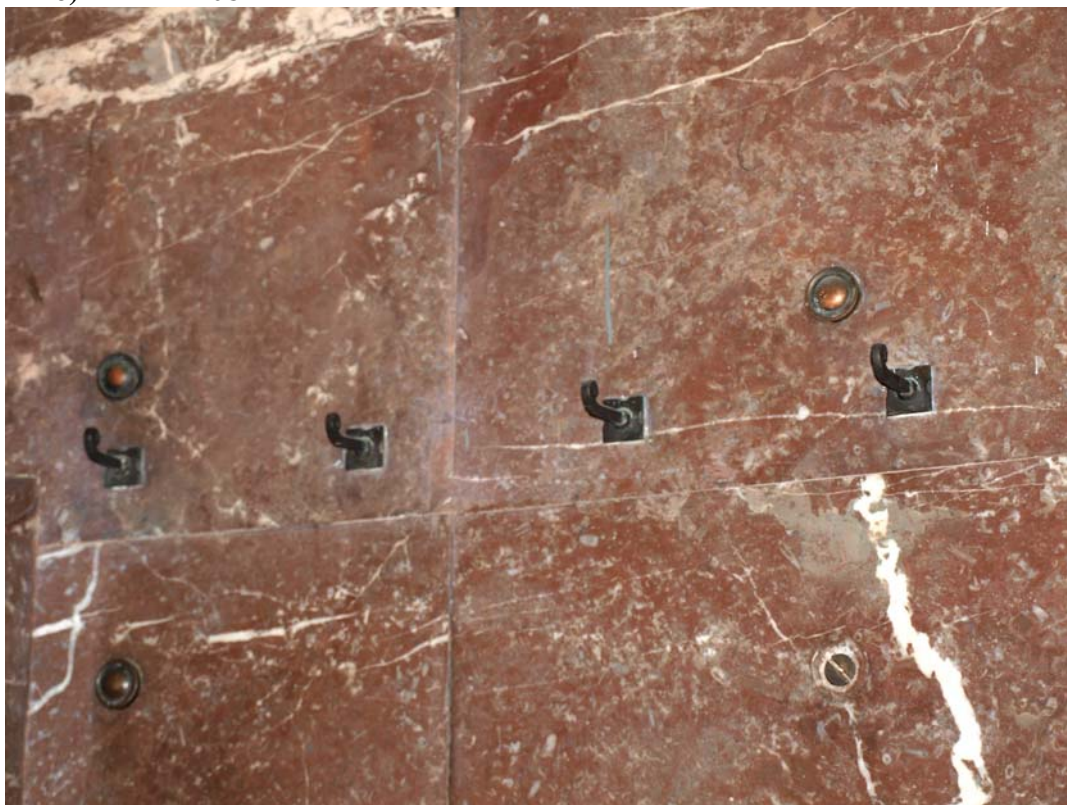
6) Z12=Z108

Foto č. 11 – stávající vnitřní mramorový obklad s měděnými věšáky.

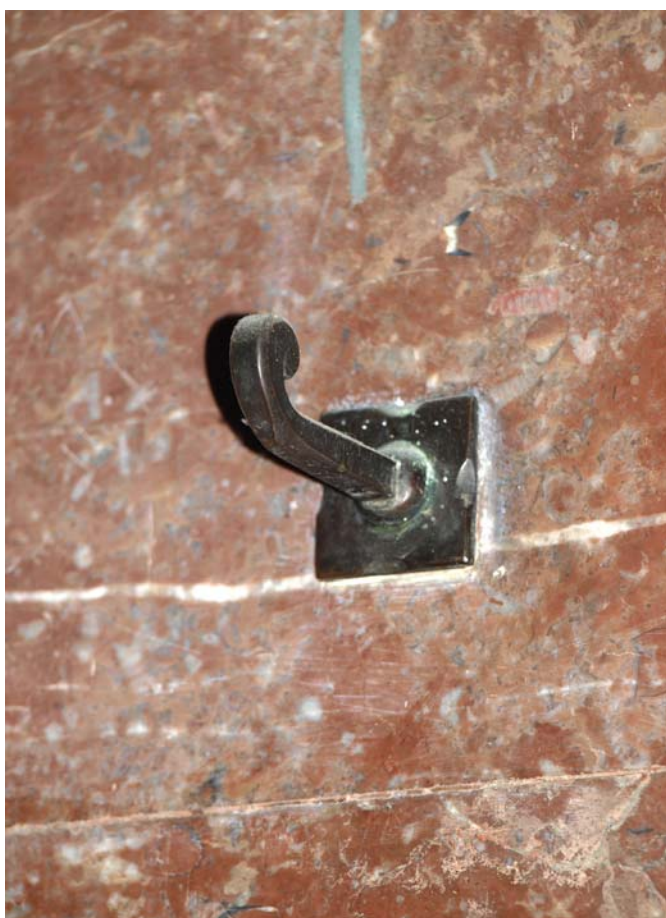
Foto č. 12 – stávající vnitřní mramorový obklad s měděnými věšáky.

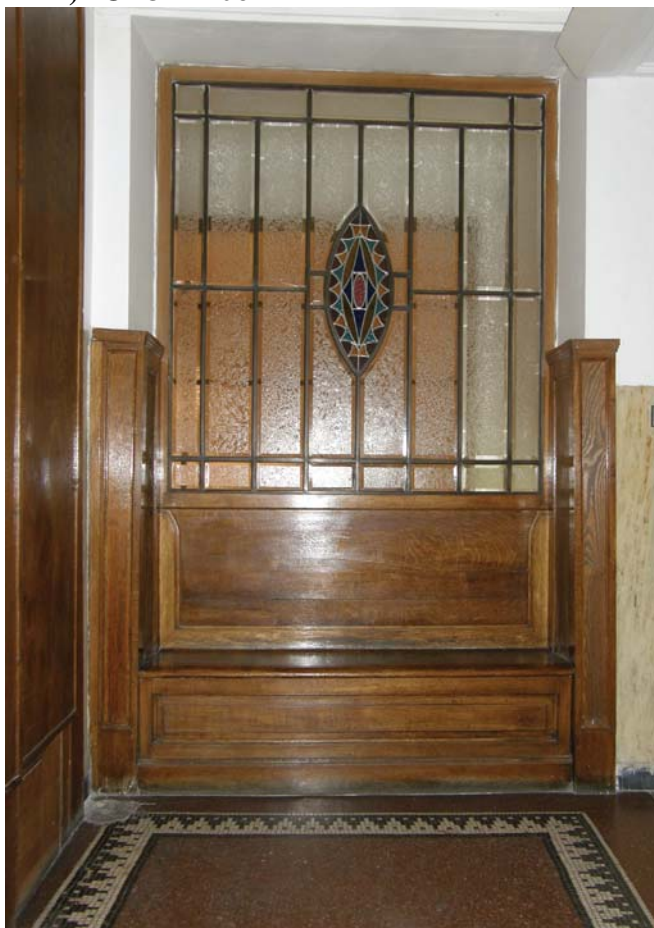
7) OB3=T106

Foto č. 13 – stávající vnitřní dřevěná lavice s vitrážovým zasklením.

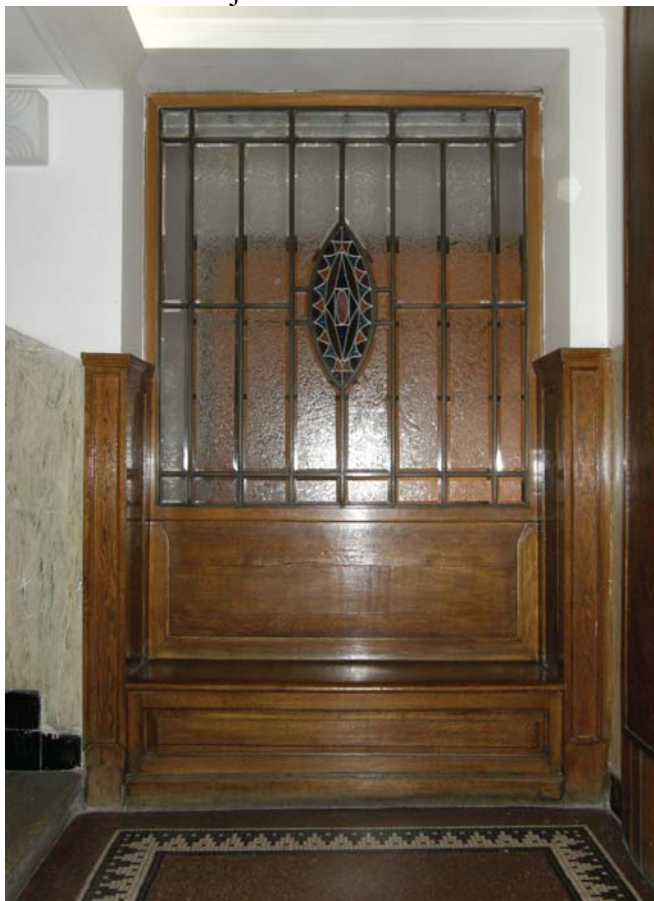
Foto č. 14 – stávající vnitřní dřevěná lavice s vitrážovým zasklením.

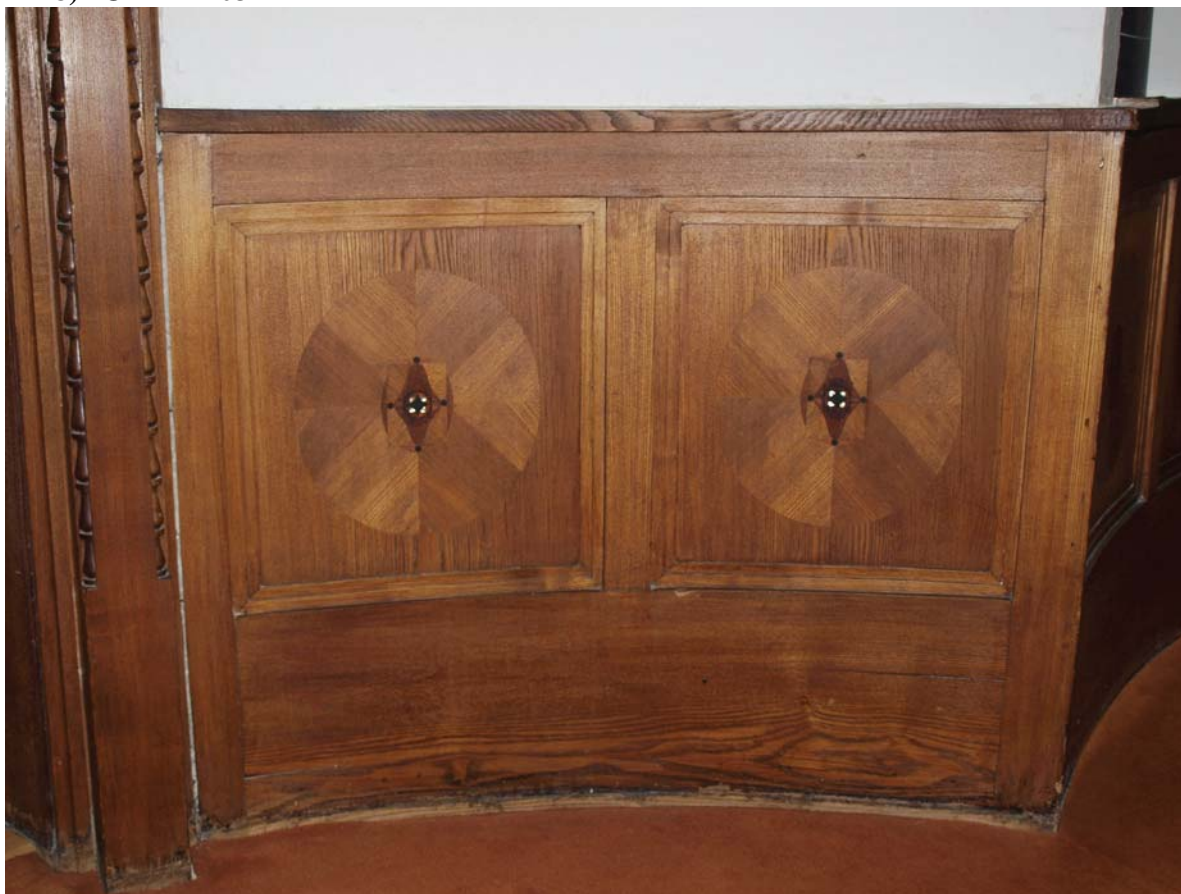
8) OB4=T203

Foto č. 15 – stávající vnitřní dřevěné obložení.

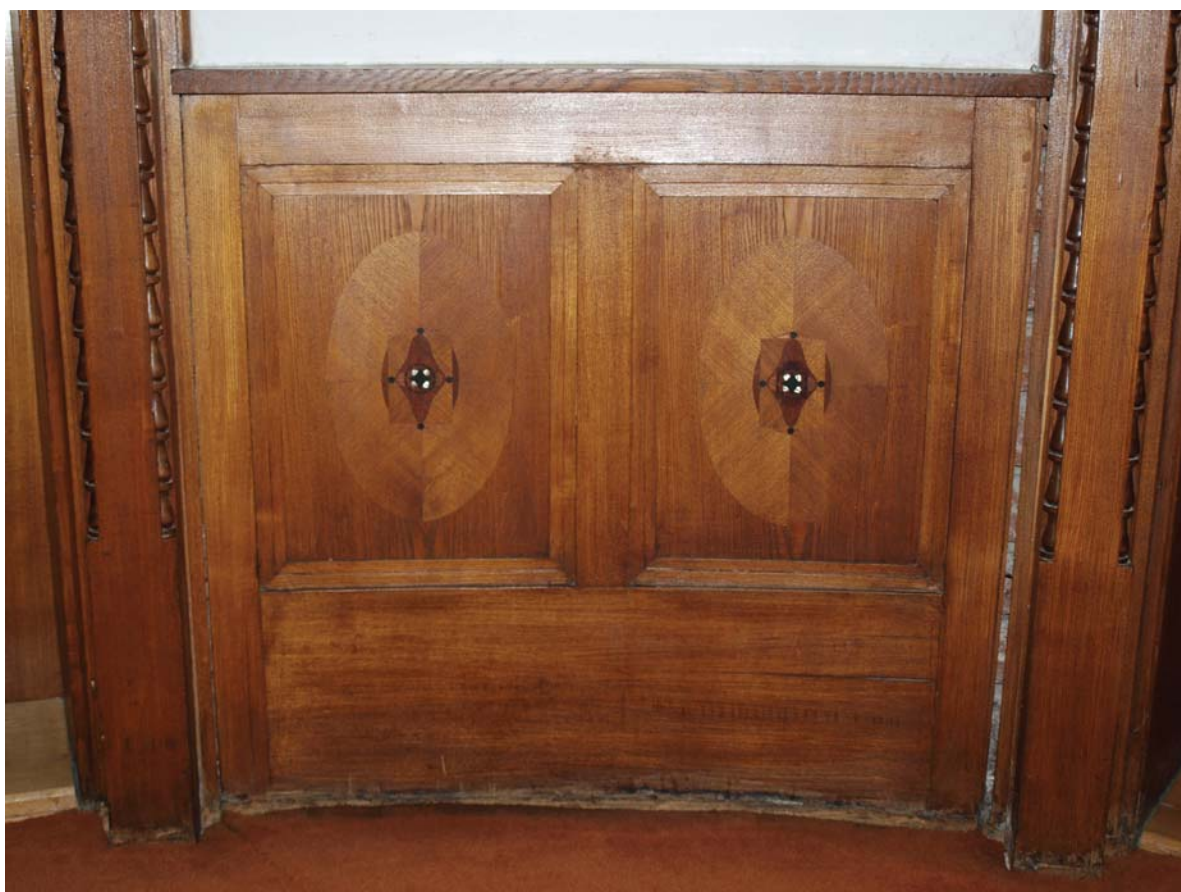
Foto č. 16 – stávající vnitřní dřevěné obložení.

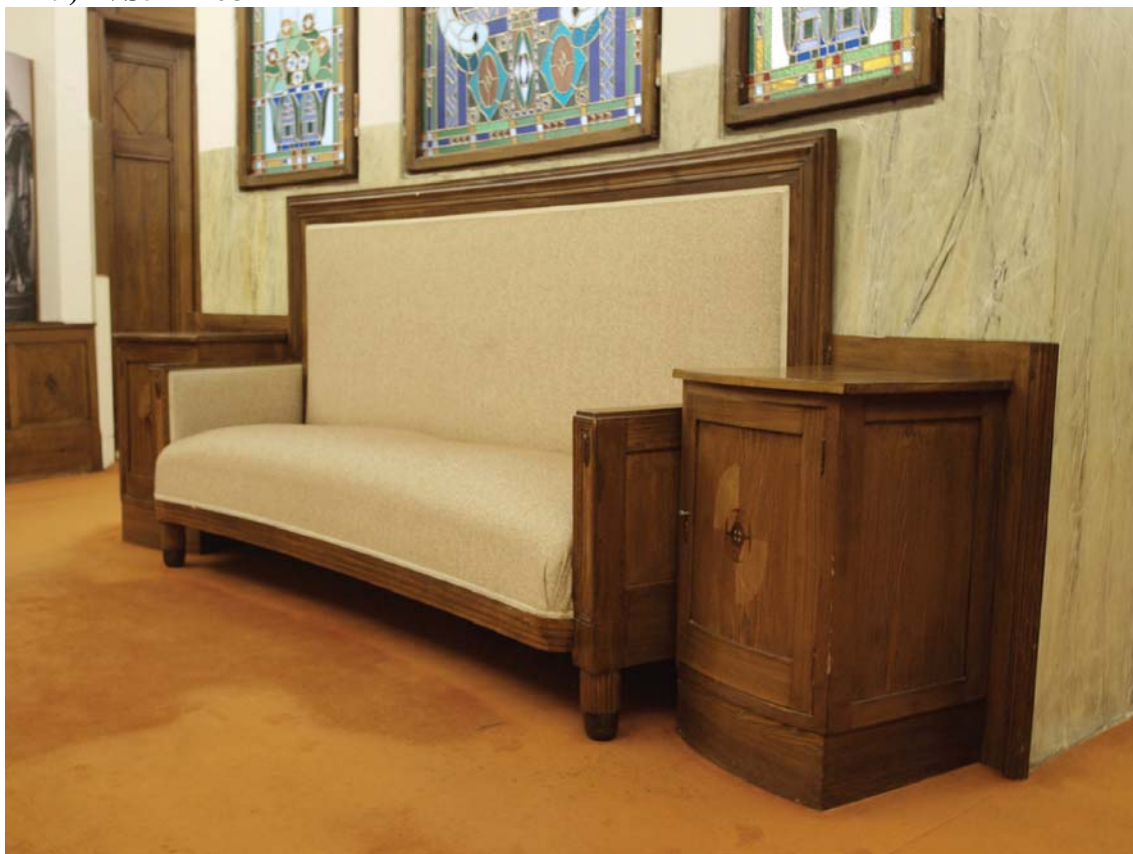
9) VS5=T208

Foto č. 17 – stávající vnitřní dřevěná polstrovaná lavice x 2x postranními skříňkami.

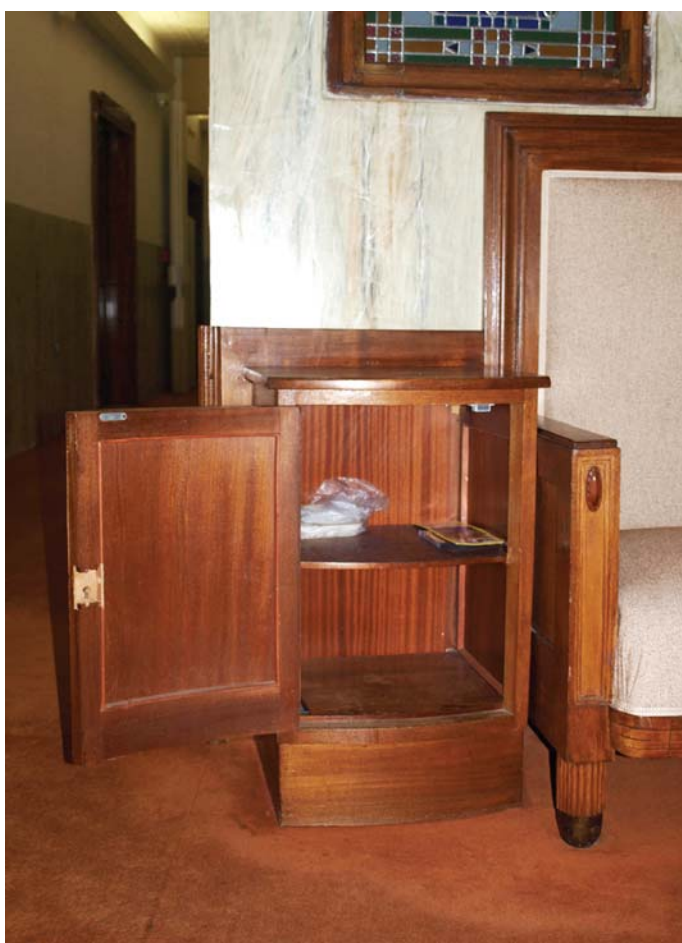
Foto č. 18 – stávající vnitřní dřevěná polstrovaná lavice x 2x postranními skříňkami.

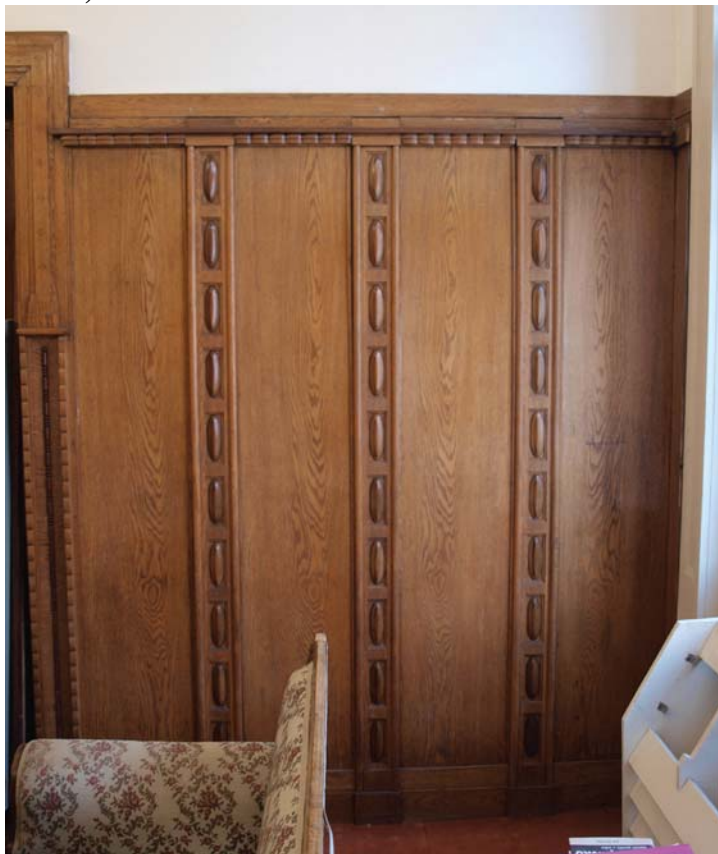
10) OB6=T205

Foto č. 19 – stávající vnitřní dřevěné obložení stěn.

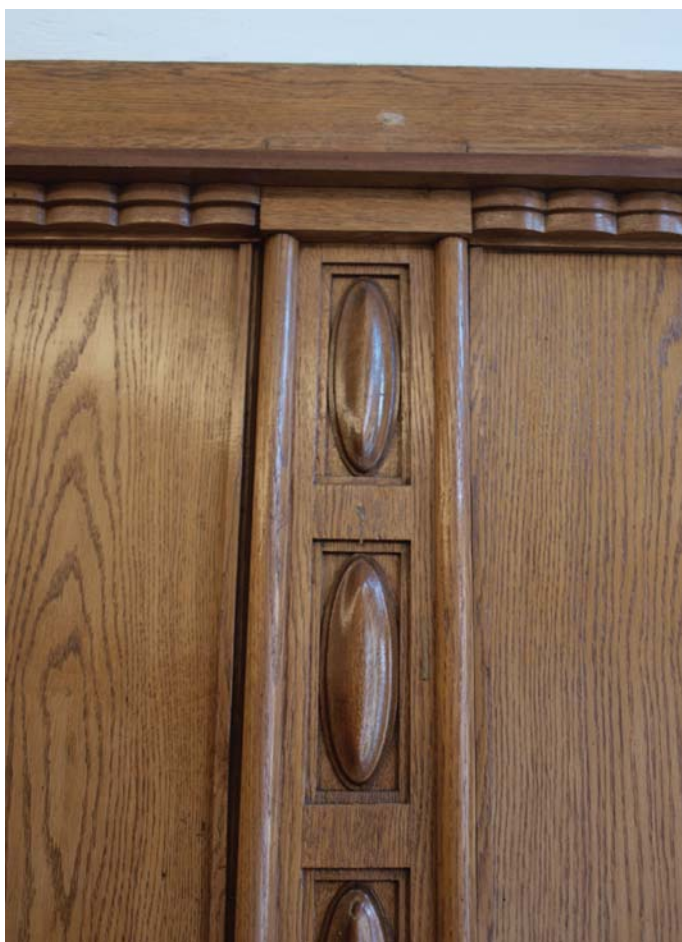
Foto č. 20 – stávající vnitřní dřevěné obložení stěn.

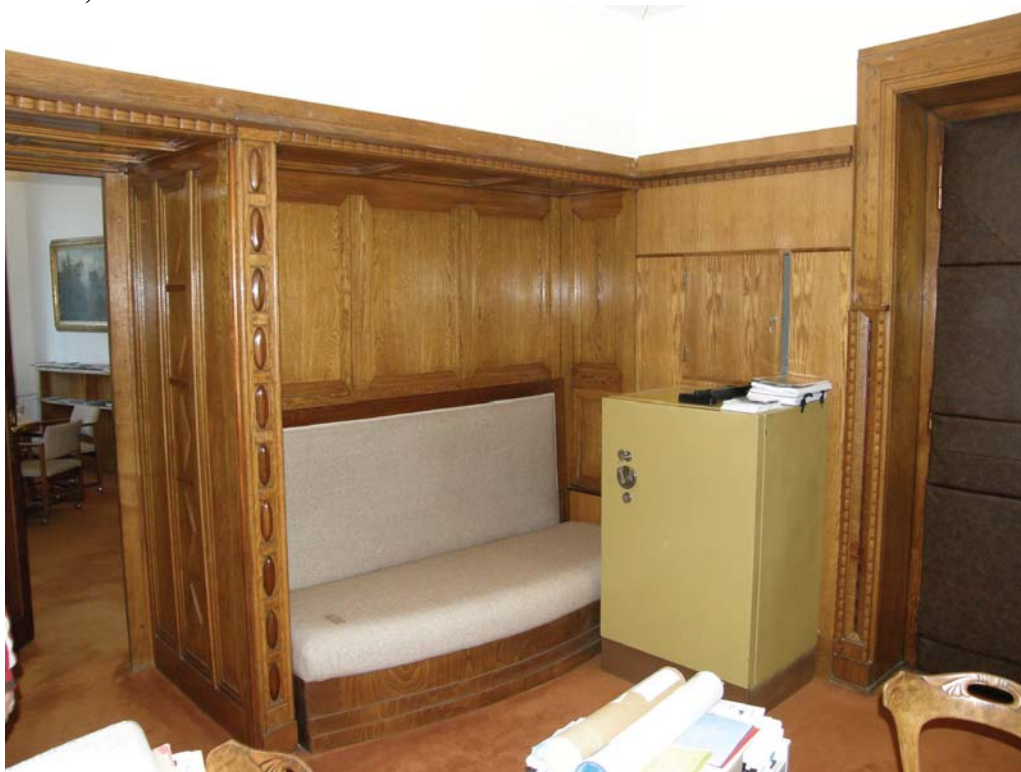
11) VS6=T209

Foto č. 21 – stávající vnitřní dřevěná polstrovaná lavice.

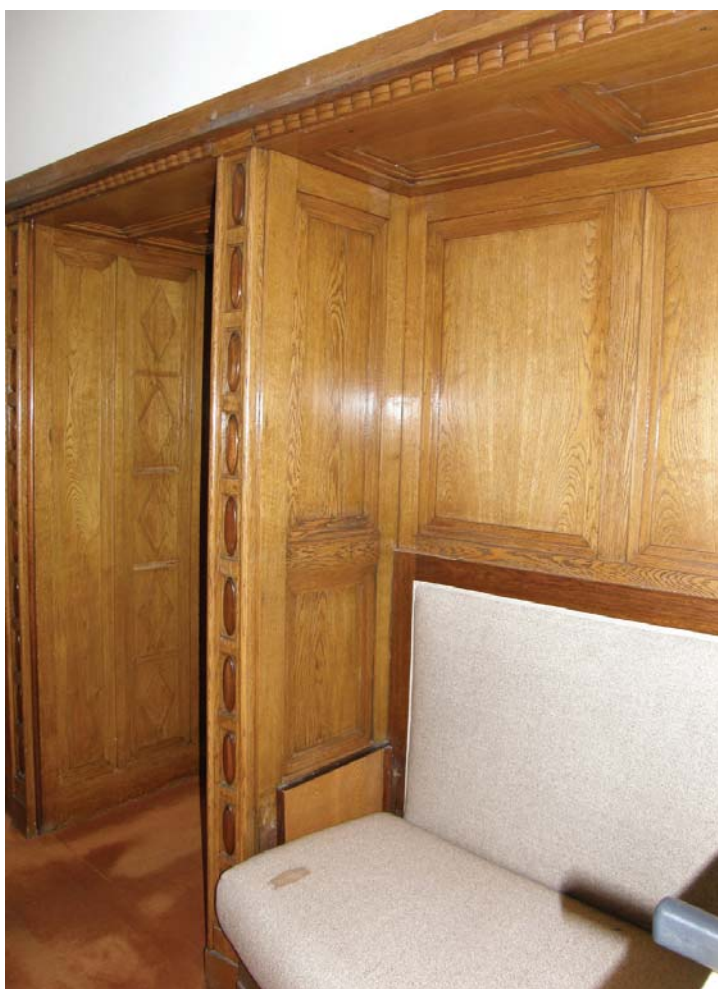
Foto č. 22 – stávající vnitřní dřevěná polstrovaná lavice.

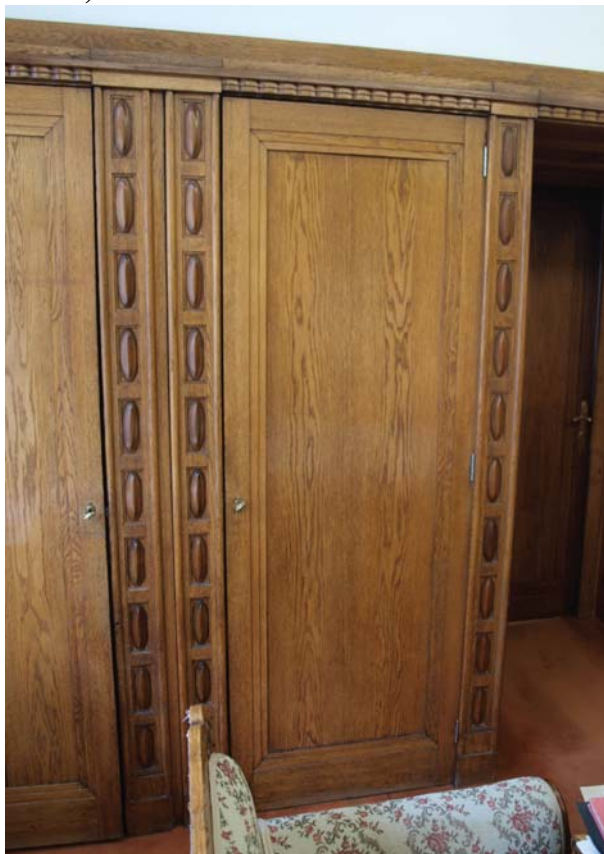
12) VS7=T210

Foto č. 23 – stávající vnitřní dřevěná šatní skříň.

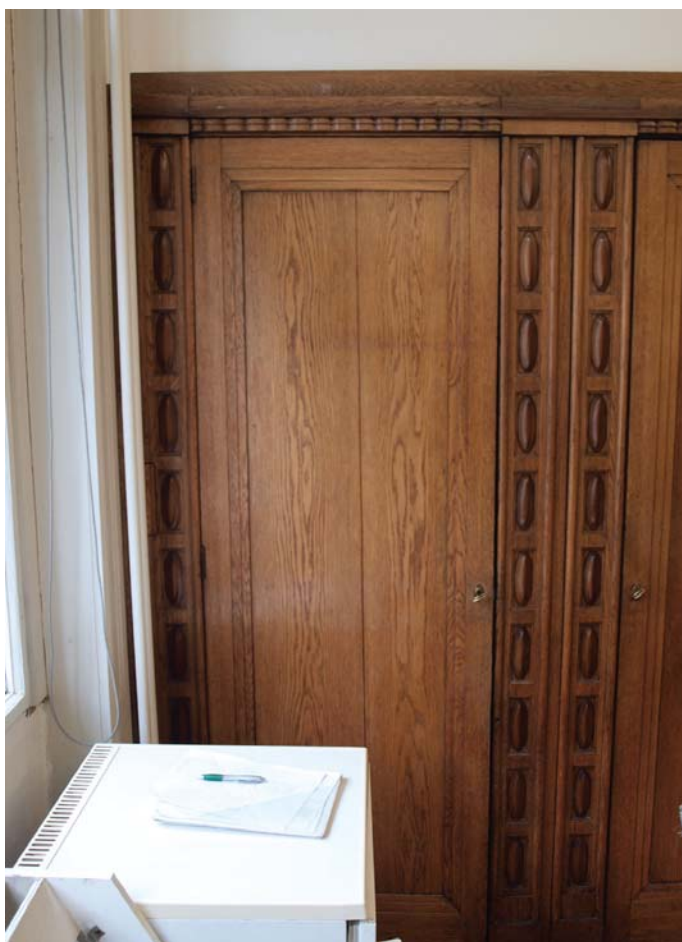
Foto č. 24 – stávající vnitřní dřevěná šatní skříň.

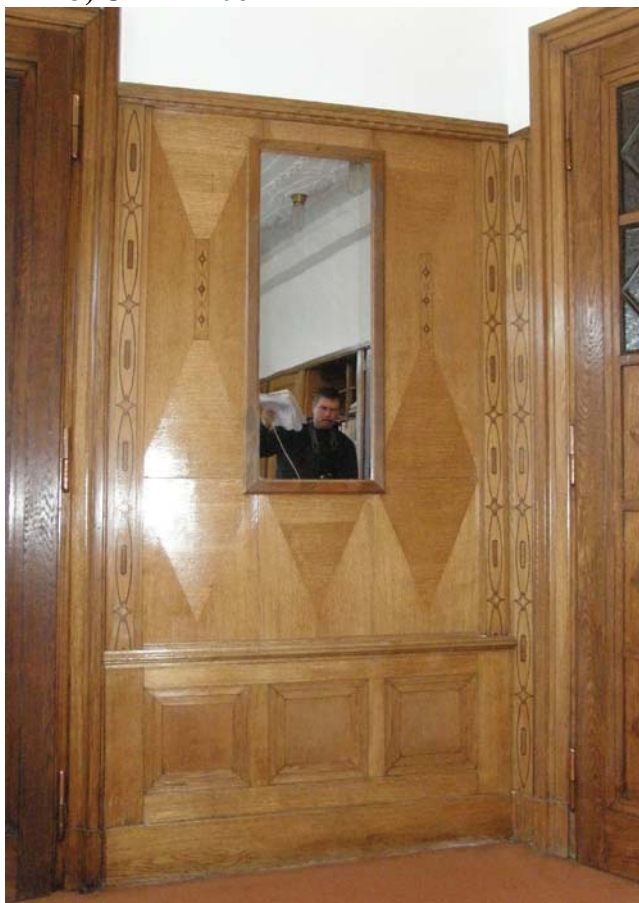
13) OB7=T206

Foto č. 25 – stávající vnitřní dřevěné dekorativní obložení stěn.
