DATUM: 18.03.2016	
INVESTOR : KRÁLOVÉHRADSKÝ KRAJ, PIVOVARSKÉ NÁMĚSTÍ 1245/2, 500 03 HRADEC KRÁLOVÉ				
AKCE : STAVEBNÍ ÚPRAVY GALERIE MODERNÍHO UMĚNÍ V HRADCI KRÁLOVÉ – RESTAUROVÁNÍ UMĚLECKO ŘEMESLNÝCH PRVKŮ Na parcele: st. p. č. 149 (č.p. 140), 150 (č.p. 139) Katastrální území: HRADEC KRÁLOVÉ D – DOKUMENTACE OBJEKTU D.1 STAVEBNÍ OBJEKTY D.1.1 SO 01 STAVEBNÍ ÚPRAVY GMU – RESTAUROVÁNÍ D.1.1.1 ARCHITEKTONICKO STAVEBNÍ ŘEŠENÍ				ZPRACOVATEL: INS spol. s r.o. projektový a inženýrský atelier Parkány 413 547 01 Náchod Tel.: 491 422 226 ins.atelier@insnachod.cz www.insnachod.cz
PROJEKT PRO PROVEDENÍ STAVBY				EV. Č. AKCE 1465 29 15
NÁZEV PŘÍLOHY : DETAILY				ČÍSLO PŘÍLOHY D. 1. 1. 1. 7

1) DOPLNĚNÍ DŘEVĚNÝCH LIŠŤ K PAPIROVÝM TAPETÁM (POHLED)

HLAVNÍ ING. PROJEKTU	ZODP. PROJEKTANT	VYPRACOVAL	MĚŘÍTKO :	  <small>projektový a inženýrský s. r. o.</small>
LIBOR KLUBAL, DiS.	ING. PAVEL TŮMA	LIBOR KLUBAL, DiS.	FORMÁT : A4	
			DATUM : 18.03.2016	
INVESTOR : KRÁLOVÉHRADECKÝ KRAJ, PIVOVARSKÉ NÁMĚSTÍ 1245/2, 500 03 HRADEC KRÁLOVÉ				
AKCE: STAVEBNÍ ÚPRAVY GALERIE MODERNÍHO UMĚNÍ V HRADCI KRÁLOVÉ – RESTAUROVÁNÍ UMĚLECKO ŘEMESLNÝCH PRVKŮ Na parcele st. p. č. 149 (č.p. 140), 150 (č.p. 139) Katastrální

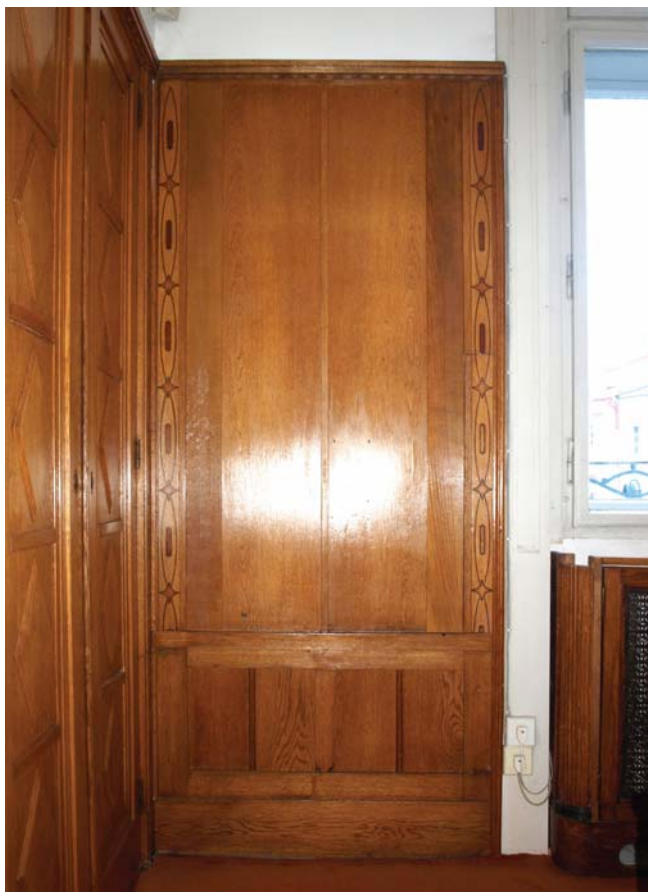
Foto č. 26 – stávající vnitřní dřevěné dekorativní obložení stěn.

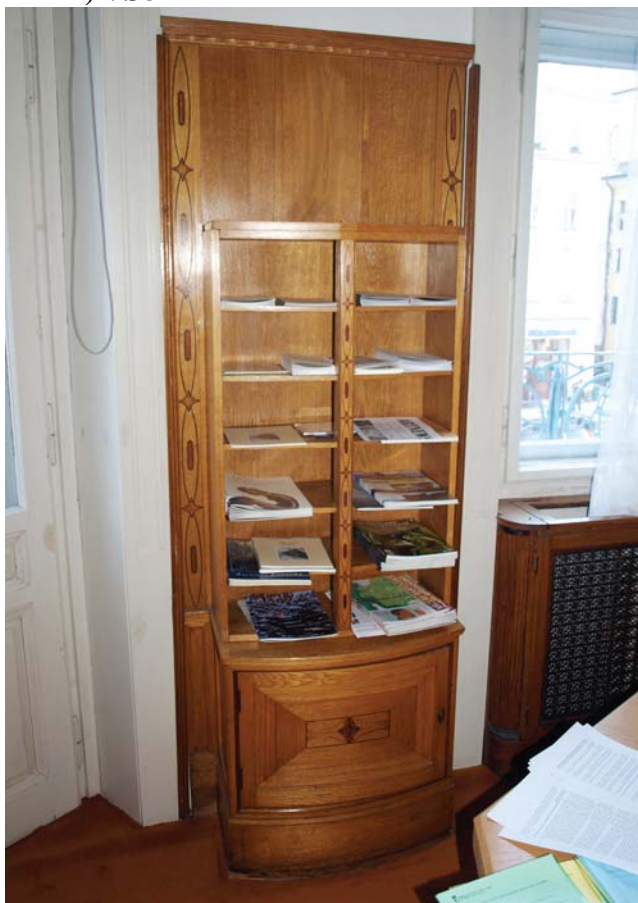
14) VS8=T211

Foto č. 27 – stávající vnitřní dřevěná skříň se zadní dřevěnou deskou.

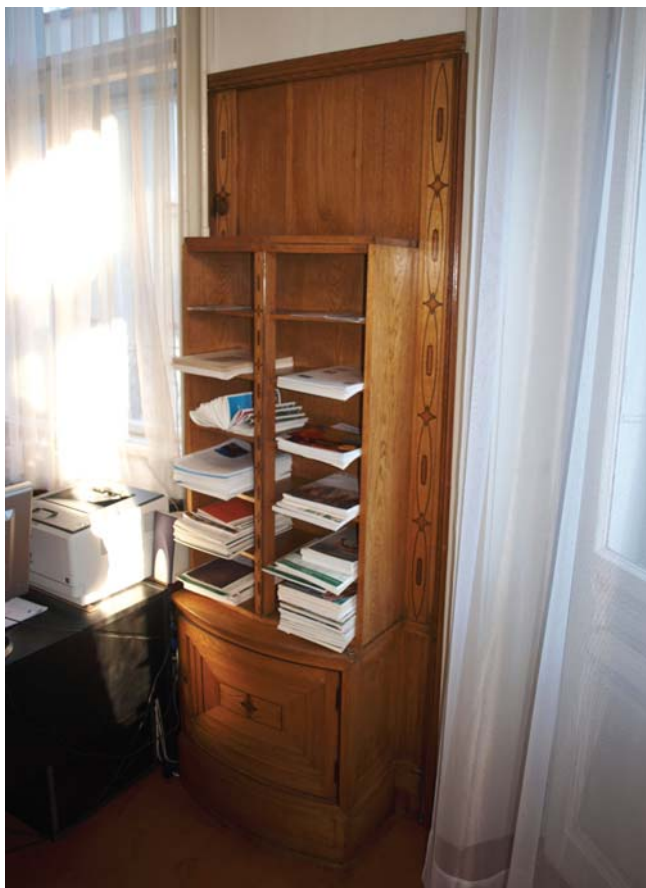
Foto č. 28 – stávající vnitřní dřevěná skříň se zadní dřevěnou deskou.

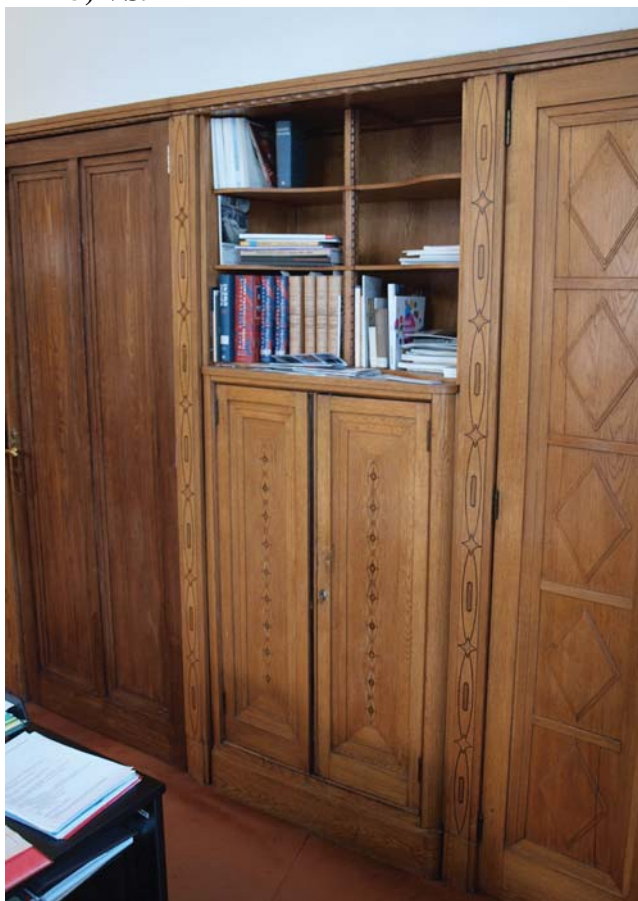
15) VS9=T212

Foto č. 29 – stávající vnitřní vestavěná dřevěná skříň.

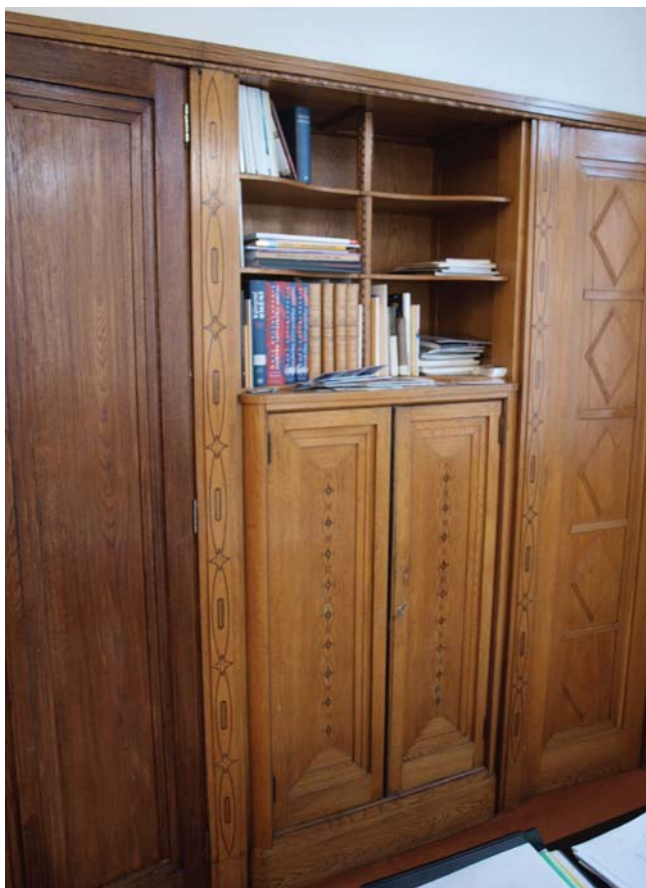
Foto č. 30 – stávající vnitřní vestavěná dřevěná skříň.

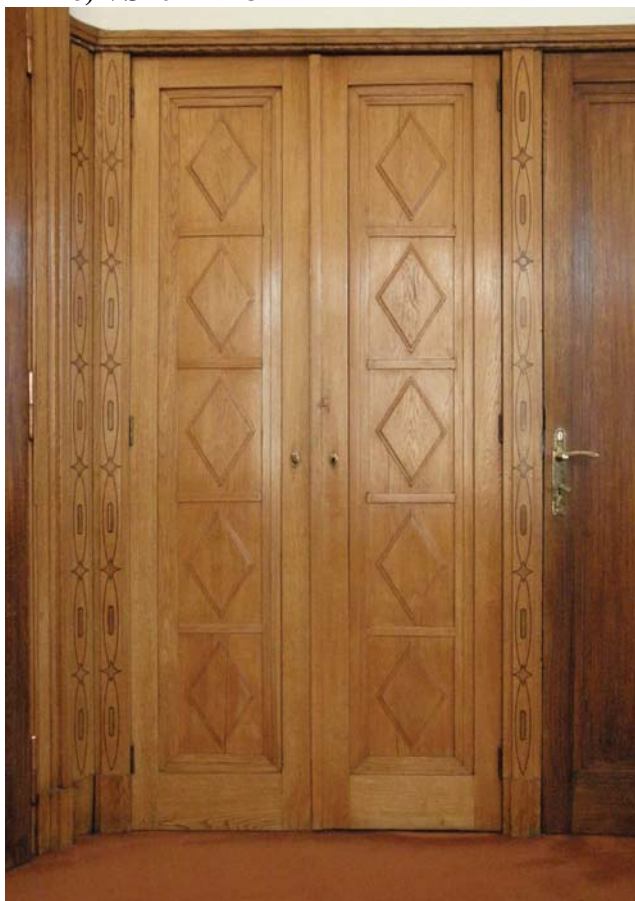
16) VS10=T213

Foto č. 31 – stávající vnitřní vestavěná dřevěná skříň.

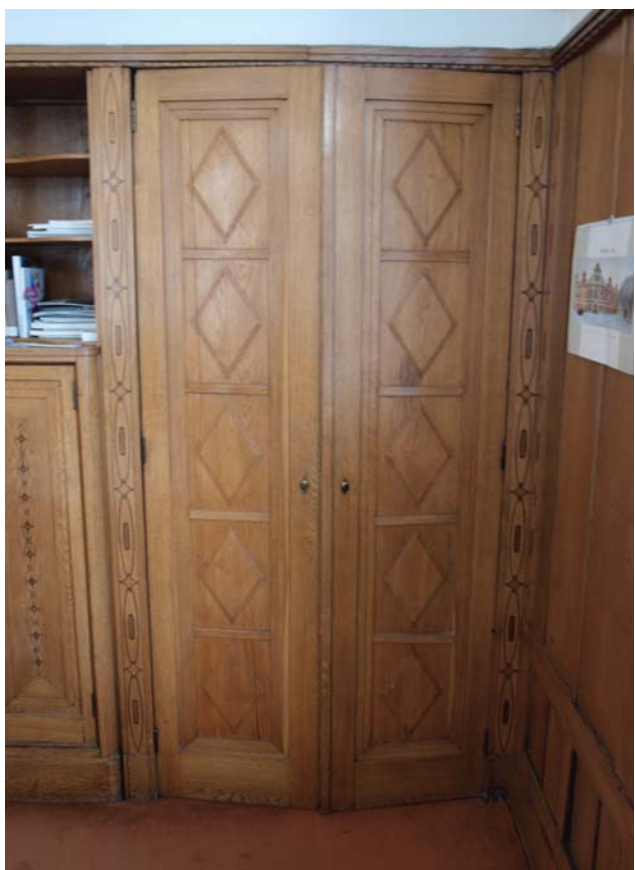
Foto č. 32 – stávající vnitřní vestavěná dřevěná skříň.

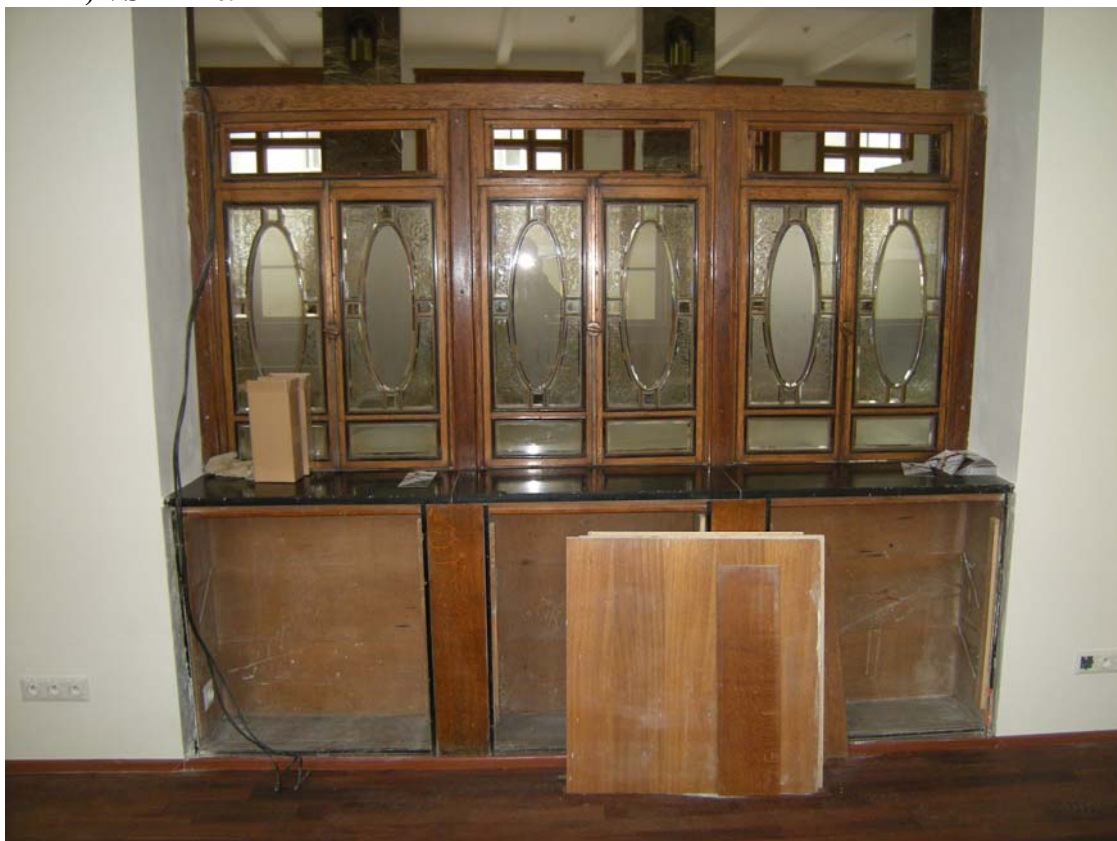
17) VS1=Z109

Foto č. 33 – stávající vnitřní dřevěná bankovní přepážka.

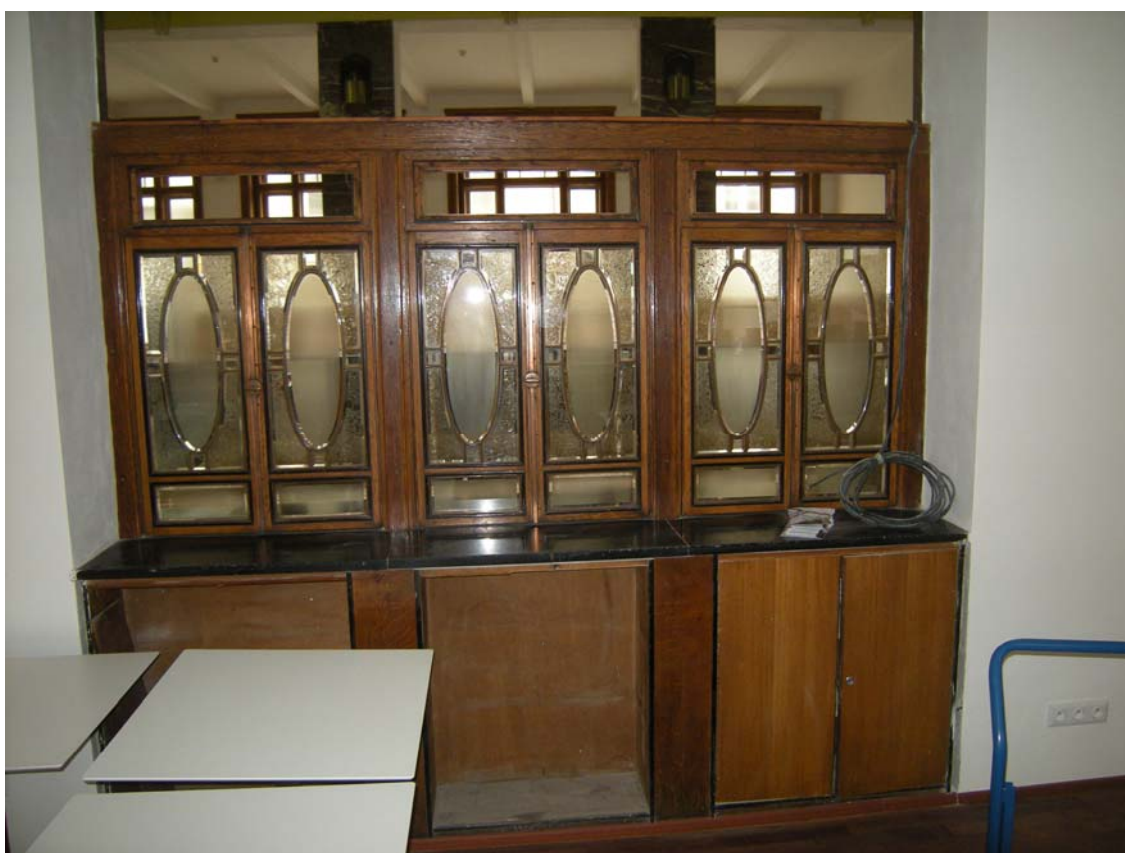
Foto č. 34 – stávající vnitřní dřevěná bankovní přepážka.

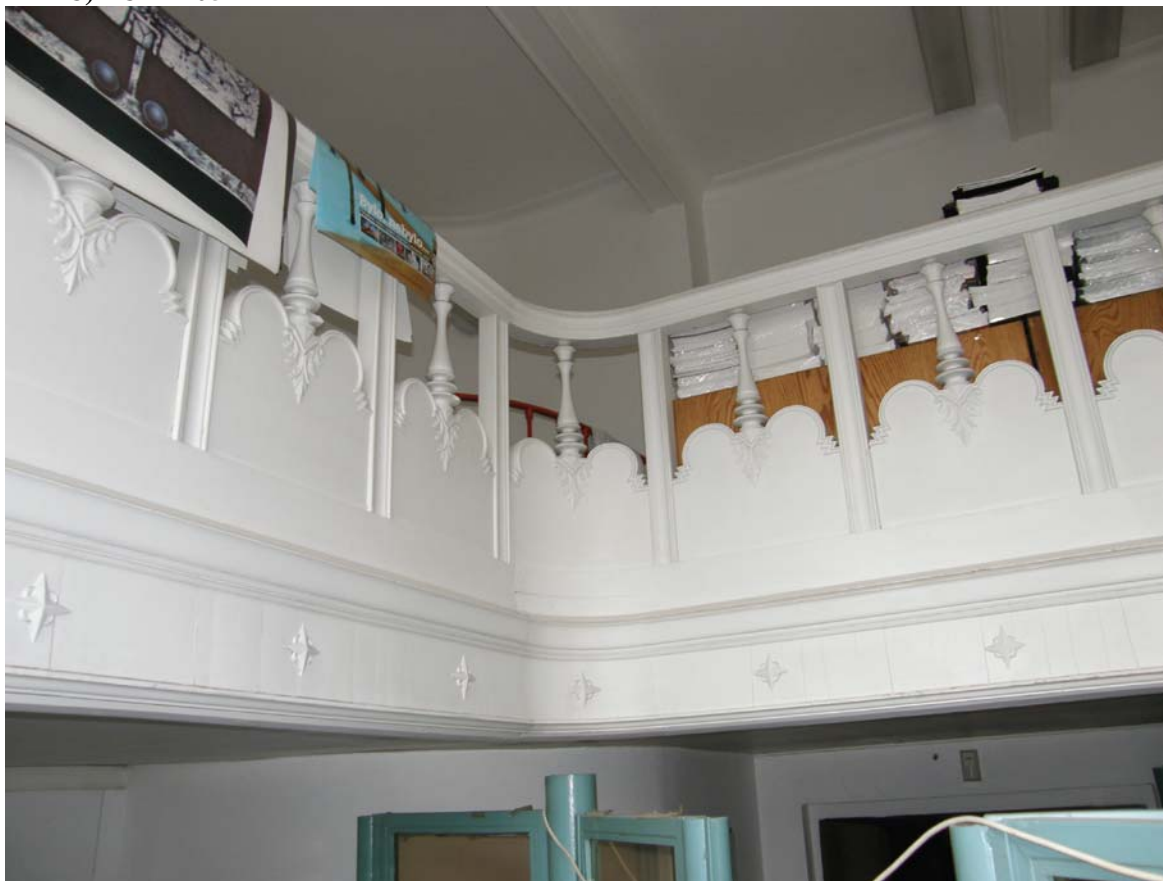
18) Z8=T105

Foto č. 35 – stávající vnitřní dřevěné zábradlí.

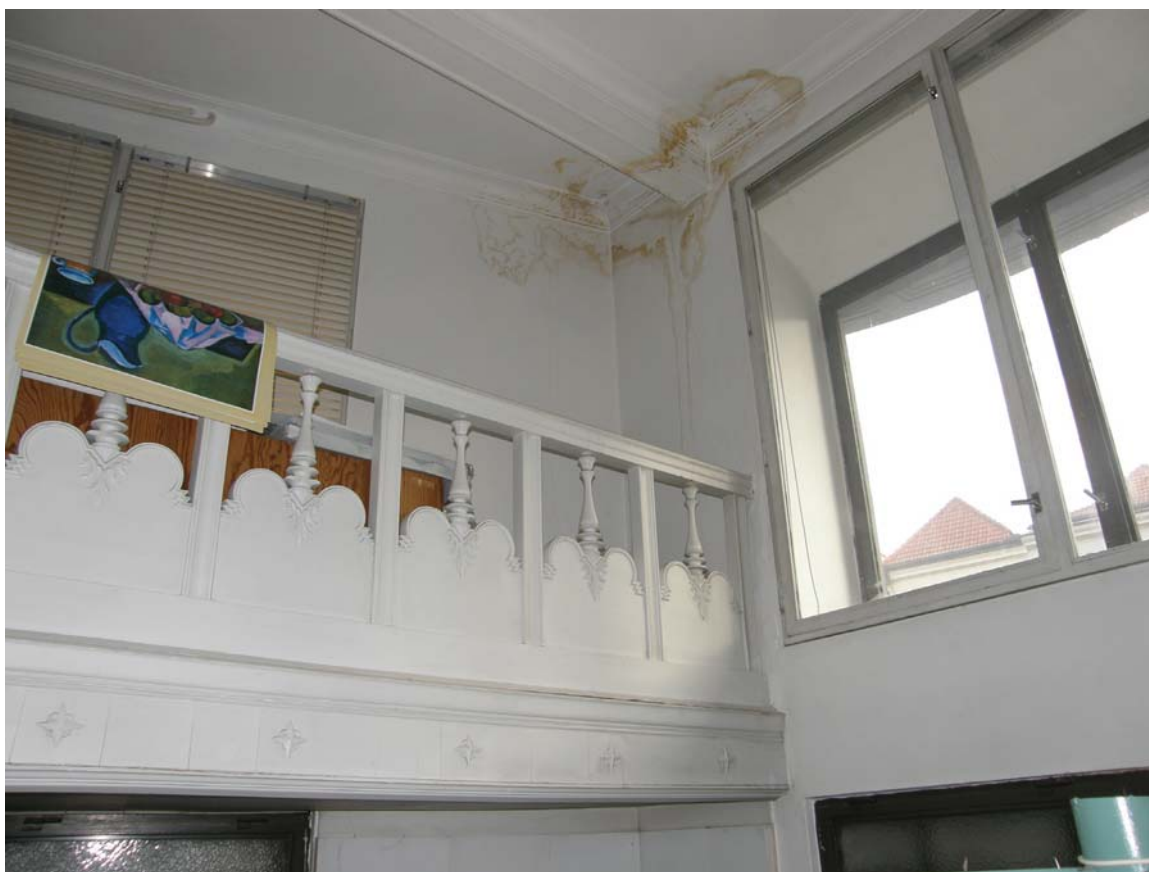
Foto č. 36 – stávající vnitřní dřevěné zábradlí.

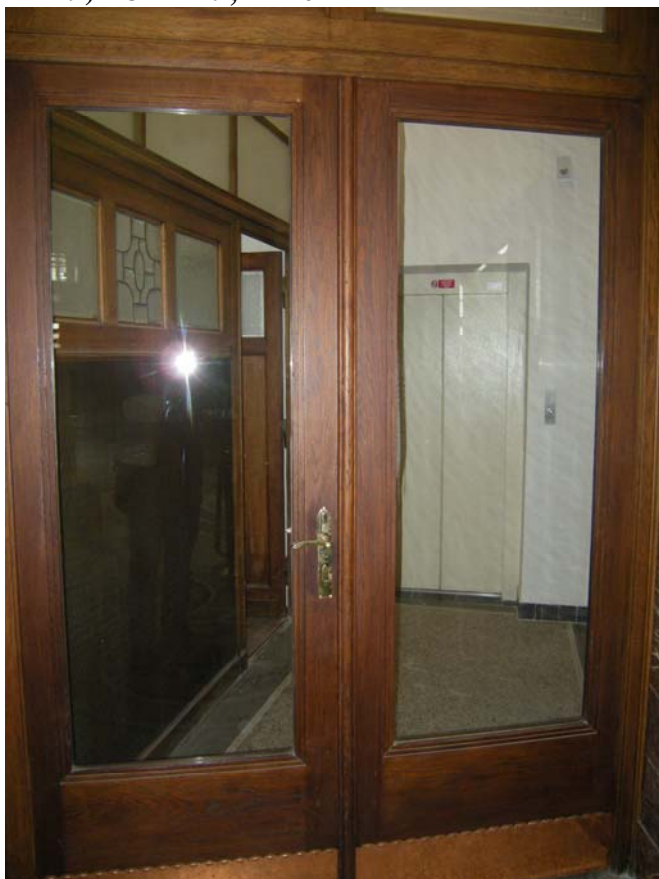
19) D8=D119, D110

Foto č. 37 – stávající dveře D119, D110.

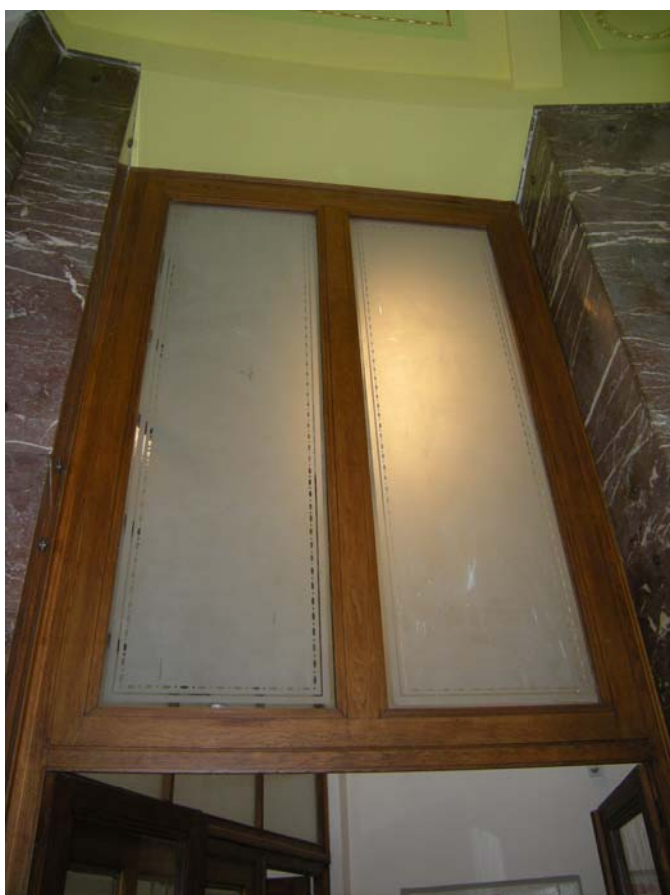
Foto č. 38 – stávající dveře D119, D110 – horní nadsvětlík.

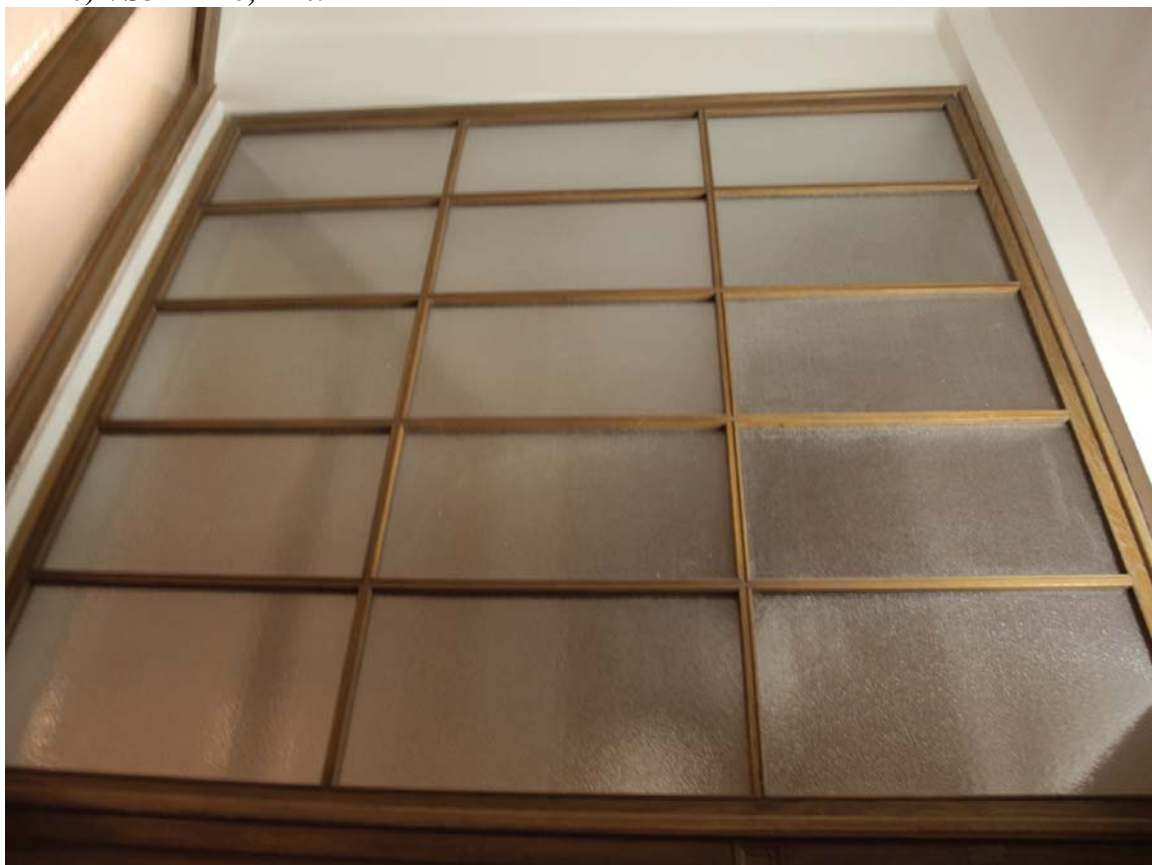
20) VS3=D120, D109

Foto č. 39 – stávající dveře D120, D109 – horní nadsvětlík.

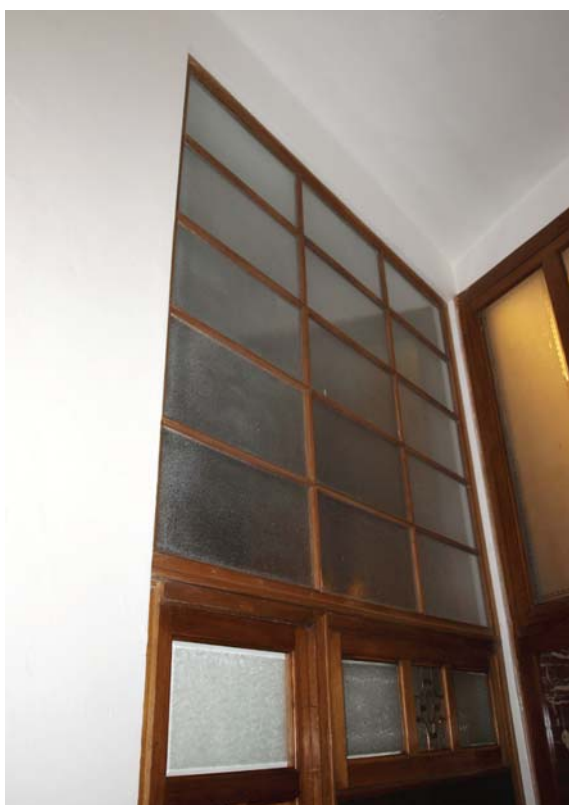
Foto č. 40 – stávající dveře D120, D109 – horní nadsvětlík.

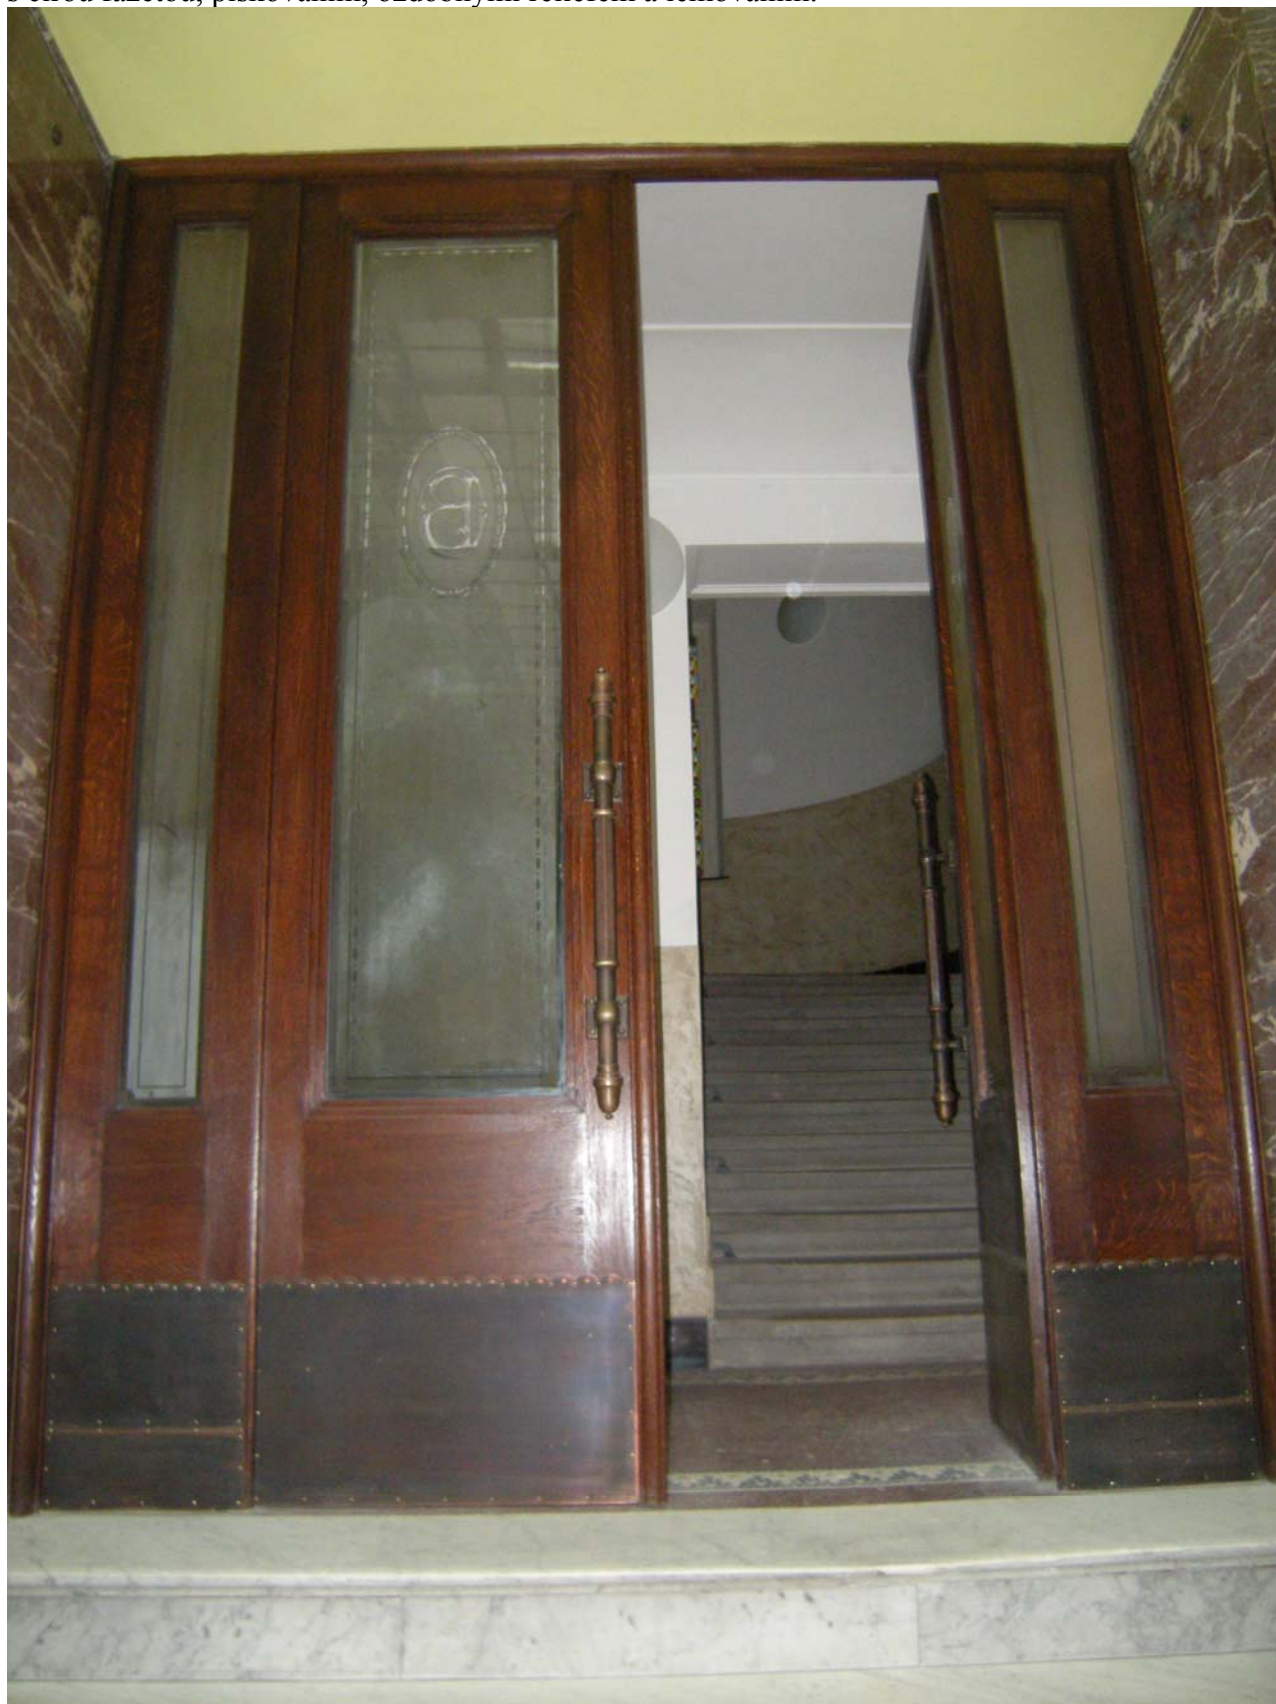
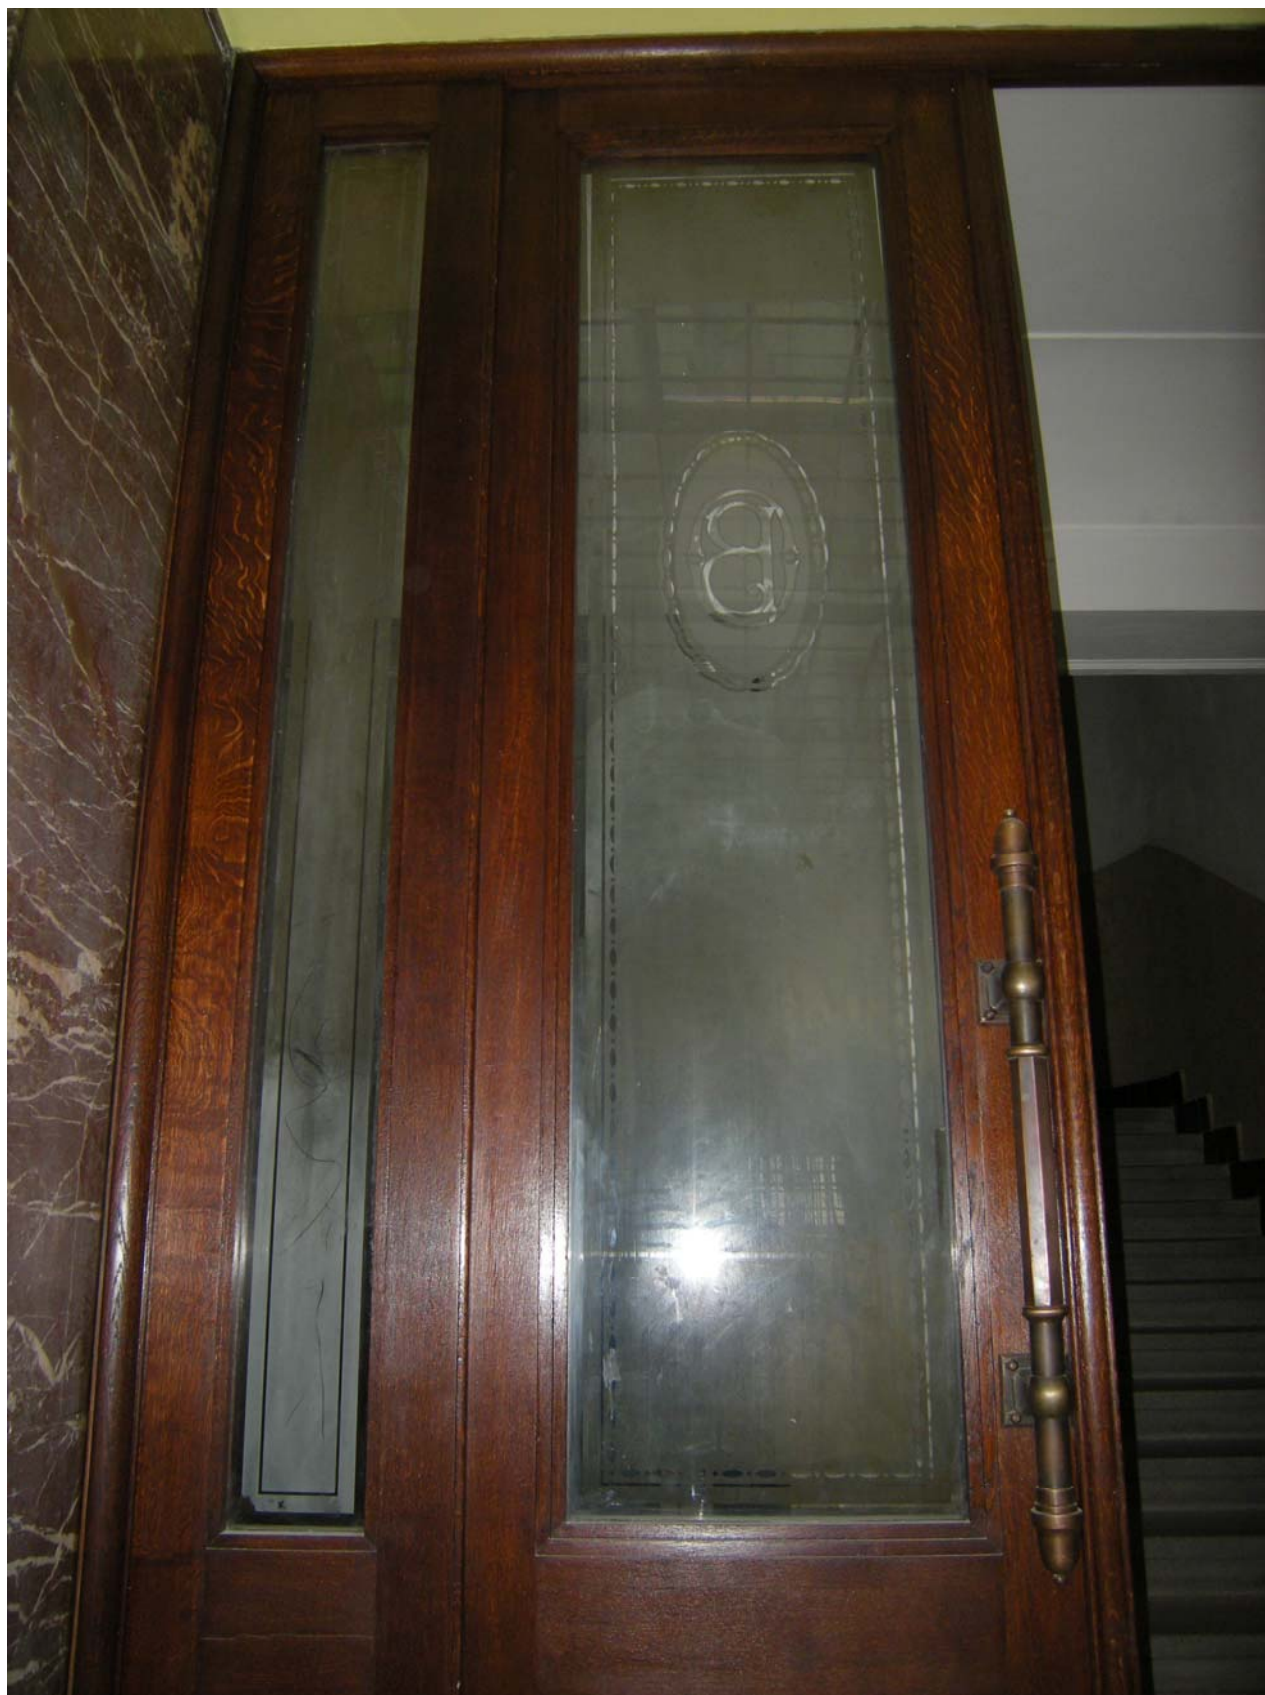
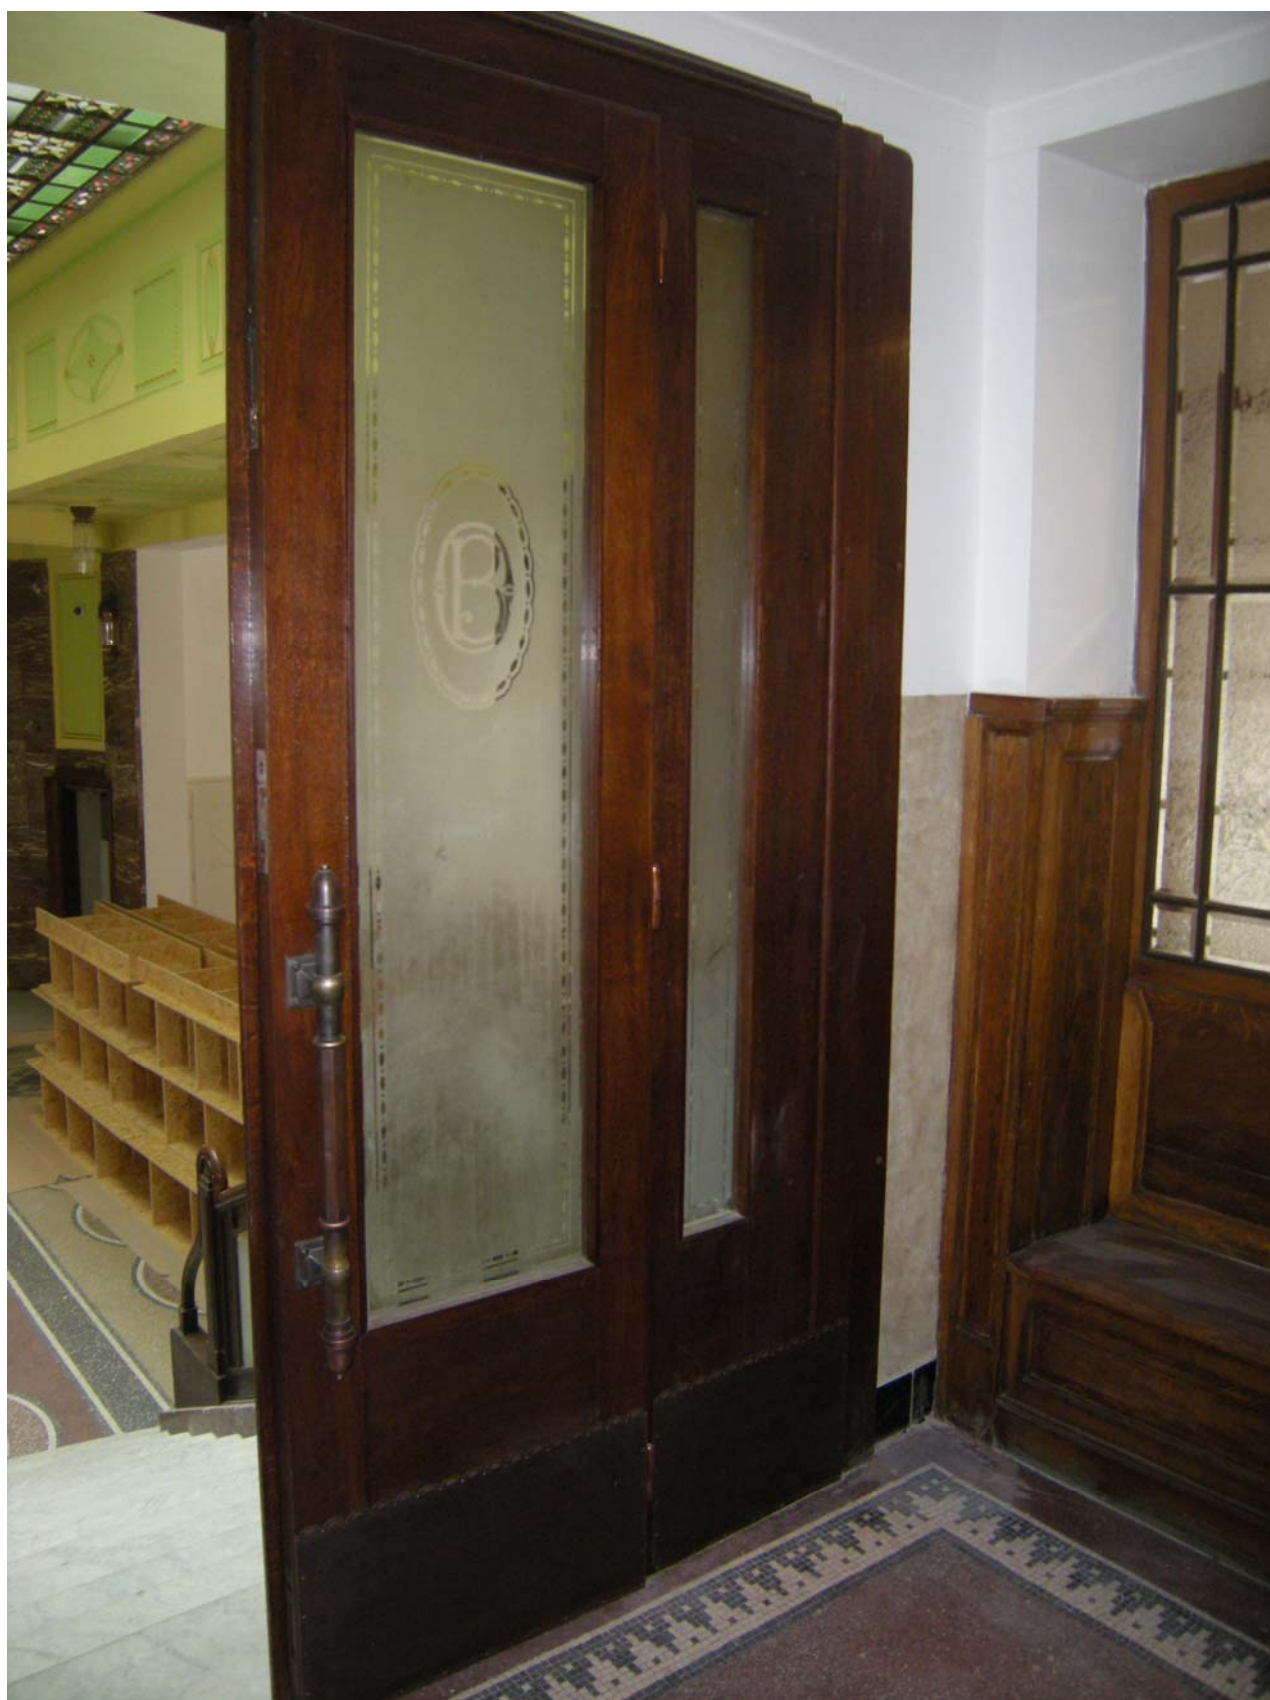
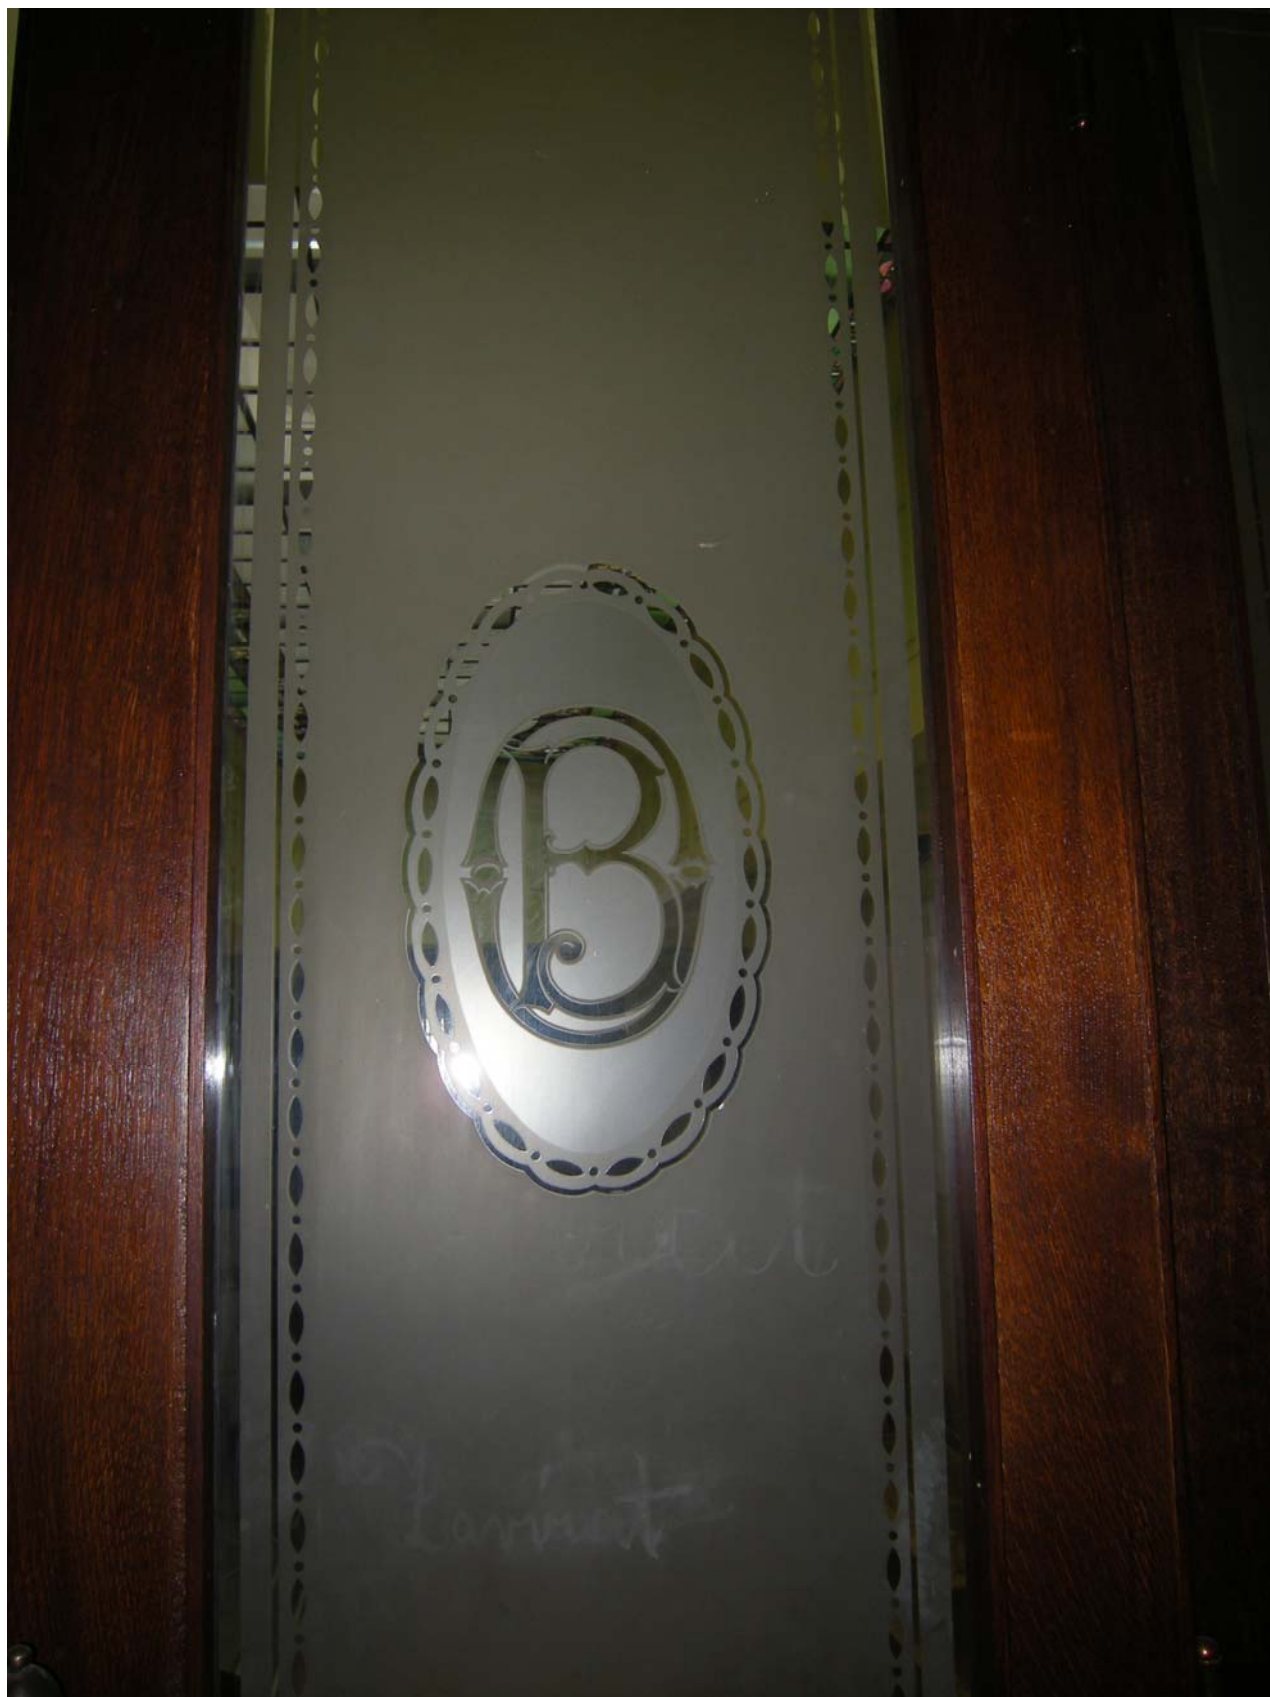
Nová skleněná výplň ve dveřích D 135 – bude provedena jako kopie původního zasklení. Tj. sklo s čirou fazetou, pískováním, ozdobnými reliéfem a lemováním.
