## **GALERIE MODERNÍHO UMĚNÍ čp HRADEC KRÁLOVÉ čp. 139 – 140**

**Inventarizace architektonických,  
uměleckořemeslných  
a řemeslných prvků**

říjen – prosinec 2012

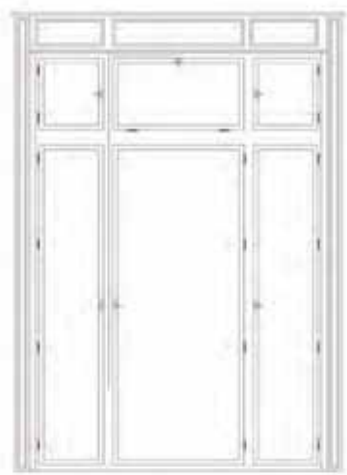
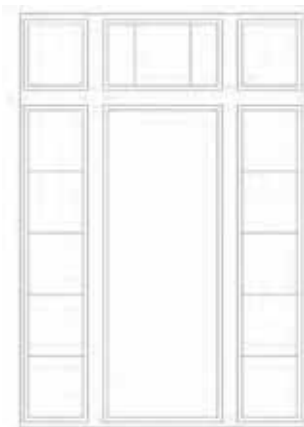
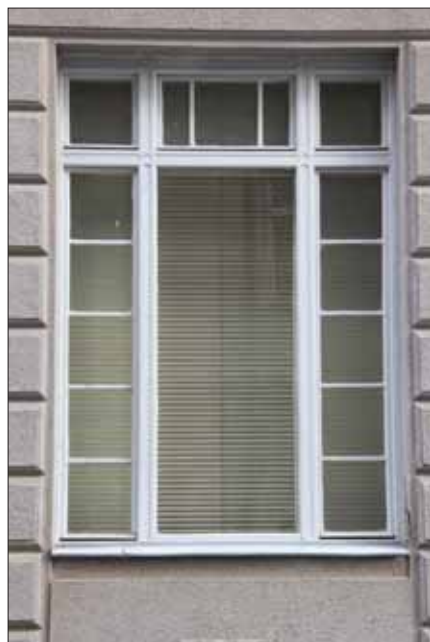
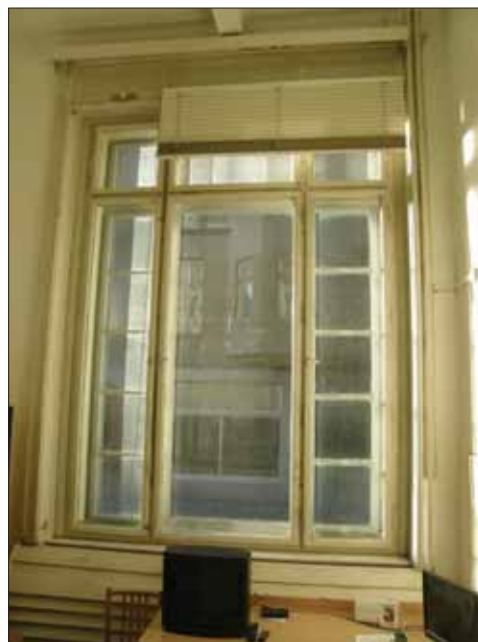
| PRVEK. | O-1 |

Nad křídly vnitřního okna pokračuje rám výplní kryjící prostor pro umístění rolety. Tato výplně je dělana na tři úzká horizontální vpadlá pole.

Vnitřní výklenek okna je obložen dřevem. Z vnitřní strany je výklenek lemován dřevěnou šambránou členěnou odstupněným úzkým vpadlým polem. Nahoře je šambrána ukončena prostým prknem. Původní parapet chybí a je nahrazen novodobým krytem radiátoru.

Ponechat ve stávajícím stavu, případně doplnit chybějící části kování. Variantou je pečlivé repasování včetně obnovy nátěru. Je možné uvažovat i o náhradě prvku přesnou replikou s použitím původních prvků kování.

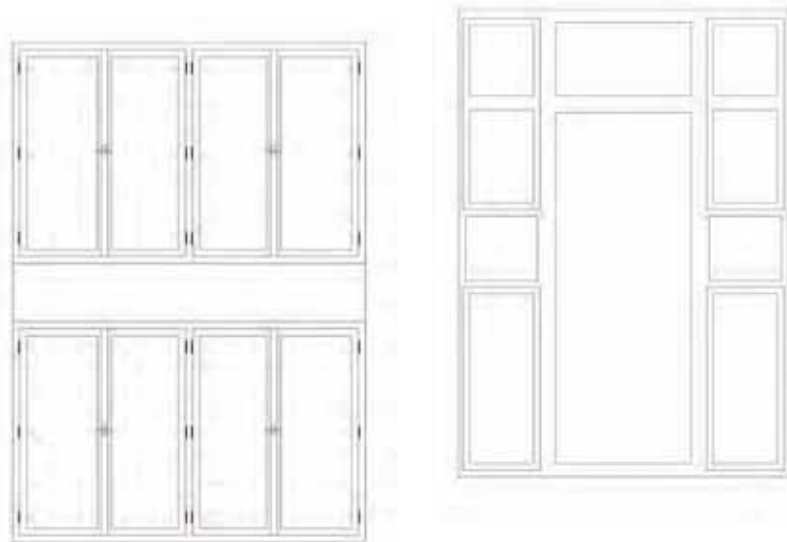
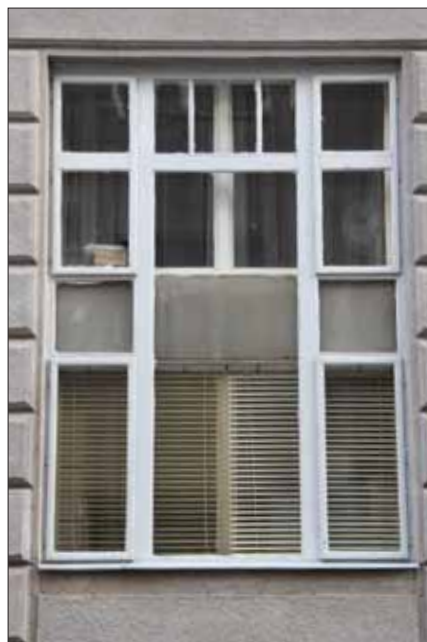
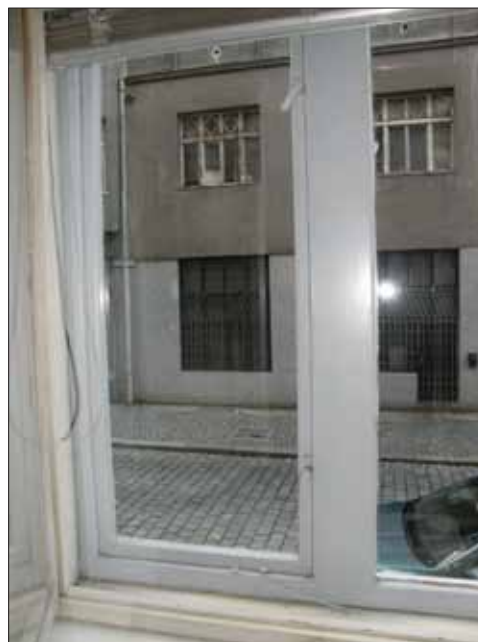
Čtyřkrídle dvojitě špaletové okno. Okno je novější variací okna O-1 osazenou asi v 80. letech 20. století asi v souvislosti s vložením mezipatra do místnosti 311. Vnější a vnitřní okno je zde řešeno rozdílně. Vnější okno má základní dělení shodné s oknem O-1. Rám je dělen dvěma svislými sloupky na širší střední a užší boční části. Horizontálně je pevný rám ve střední části dělen poutcem v 5/6 výšky. Z vnější strany je zde pevný rám plochý bez protínajících se lišt. Vnější okno má v užších bočních polích čtyři ven otvíravá křídla a o výšce 2/6 výšky okna. Nedělené velké střední pole, střední horní pole a čtvercová pole v půlce výšky bočních polí jsou pevná neotvíravá. Střední horní pole je dvěma svislými příčnicemi děleno na tři tabulky. Dolní otvíravá křídla jsou nedělená. Horní otvíravá křídla jsou v půlce rozdělena silným příčnicí, navazujícím na vodorovný poutec střední části.

Ponechat ve stávajícím stavu, případně obnova nátěru.

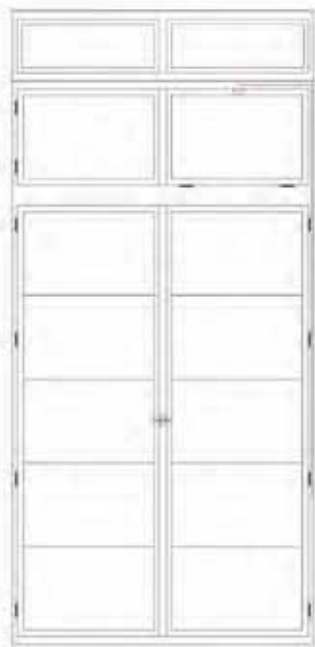
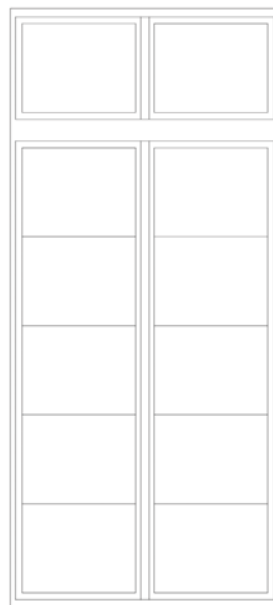
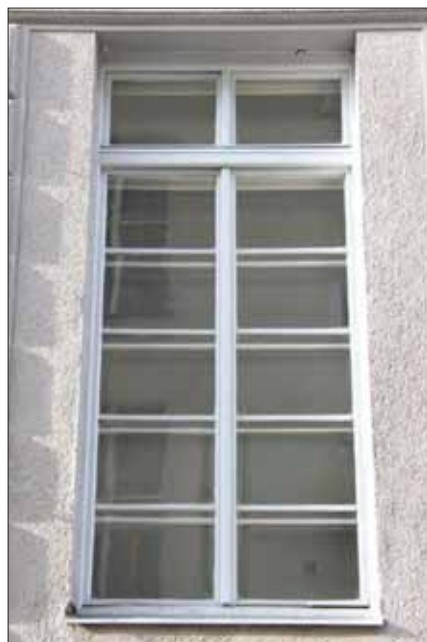
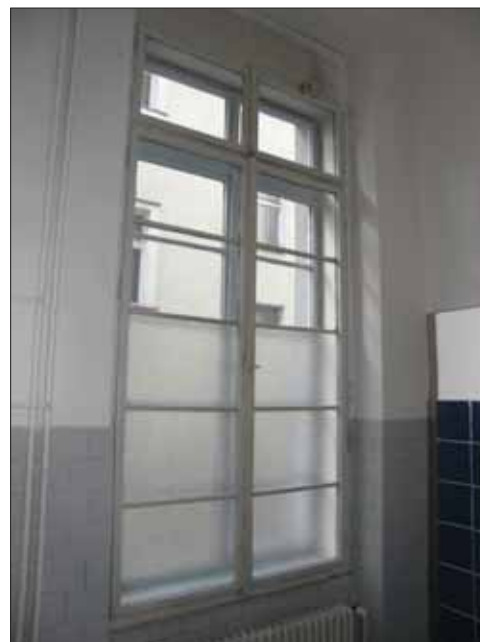
| PRVEK. | O-3 |

Nad křídly vnitřního okna pokračuje rám výplní kryjící prostor pro umístění rolety. Tato výplň je dělena na horizontální vpadlá pole.

Ponechat ve stávajícím stavu. Variantou je pečlivé repasování včetně obnovy nátěru. Je možné uvažovat i o náhradě prvku přesnou replikou s použitím původních prvků kování.

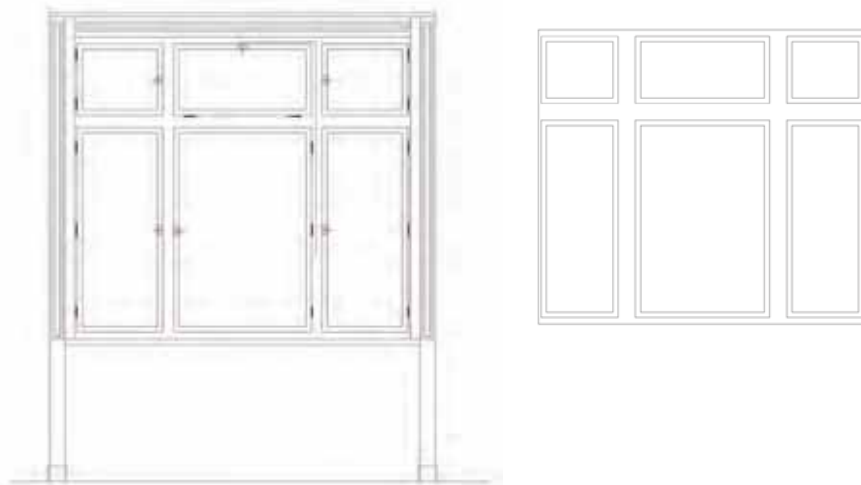
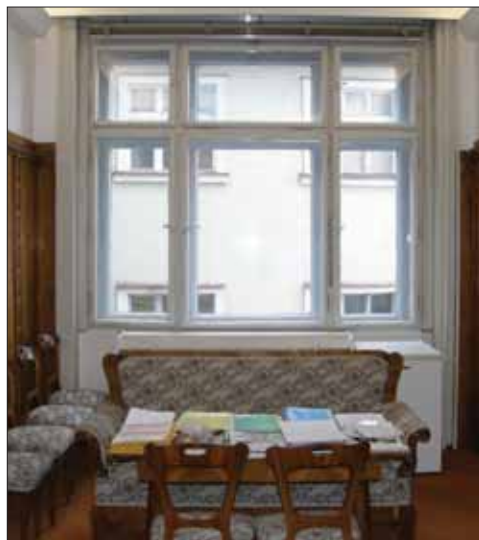
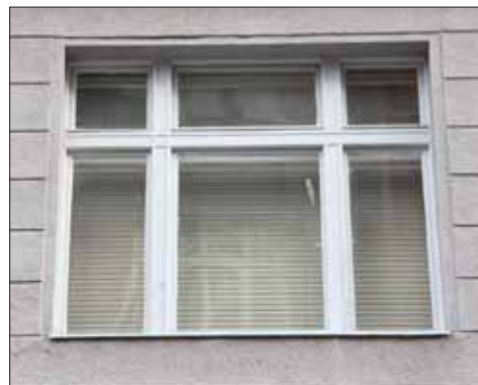
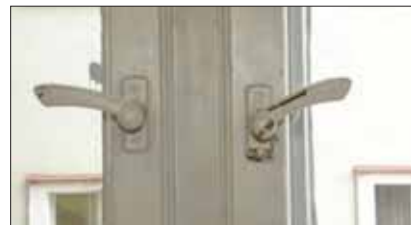
Nad křídly vnitřního okna pokračuje rám výplní kryjící prostor pro umístění rolety. Tato výplň je dělena na tři úzká horizontální vpadlá pole.

Vnitřní výklenek okna je obložen dřevem. Z vnitřní strany je výklenek lemován dřevěnou šambránou členěnou odstupněným úzkým vpadlým polem. Nahoře je šambrána ukončena prostým římsovým prkmem. Původní parapet chybí a je nahrazen novodobým krytem radiátoru.

Ponechat ve stávajícím stavu, případně doplnit chybějící části kování. Variantou je pečlivé repasování včetně obnovy nátěru. Je možné uvažovat i o náhradě prvku přesnou replikou s použitím původních prvků kování.

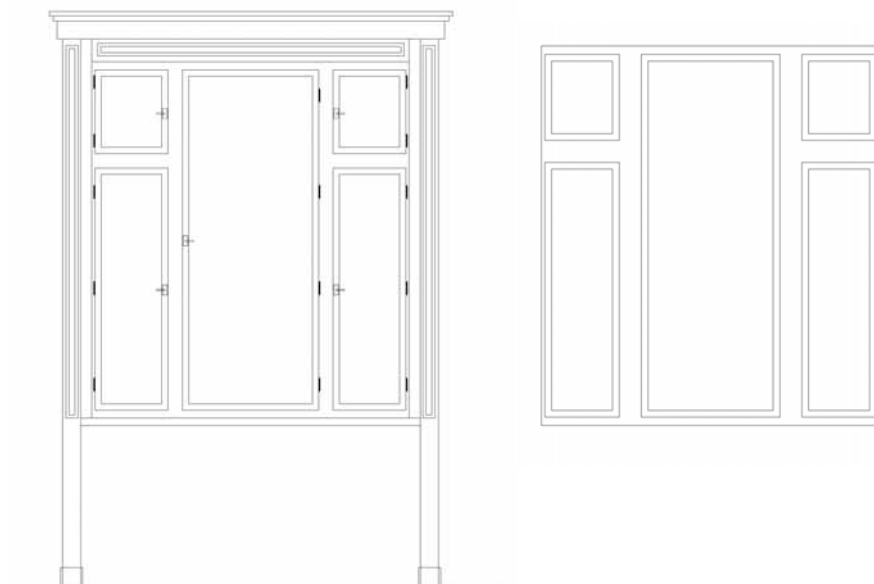
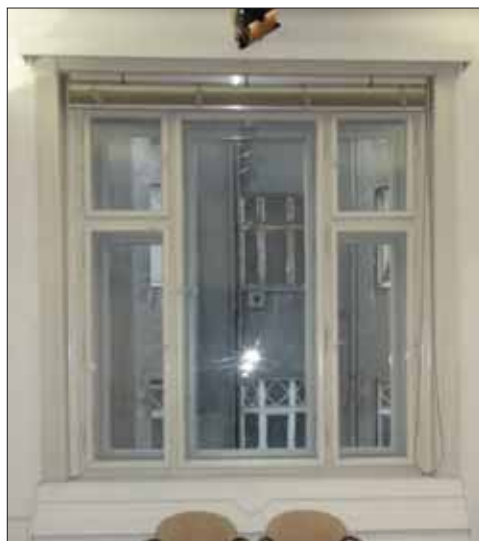
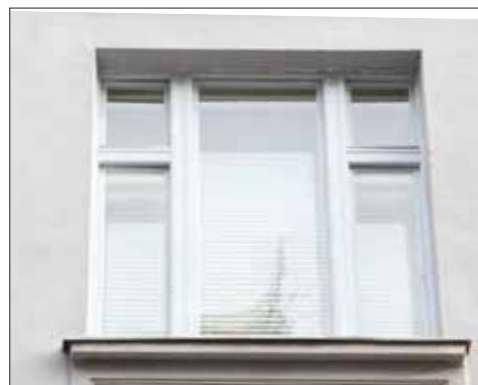
Pětikřídlé mírně výškově obdélné dvojité špaletové okno. Rám je dělen dvěma svislými sloupky na širší střední a užší boční části. Boční části jsou horizontálně děleny poutcem v cca 3/4 výšky. V horní části tak vznikají mírně výškově obdélná pole. Střední širší pole je bez poutce, nedělené a zaujímá celou výšku okna. Z vnější strany je pevný rám členěn nárožními lištami, které se zde neprotínají, na sloupcích vytváří střední v padlé pole. Všechna pole vnějšího i vnitřního okna mají dovnitř otevíravá dále nedělená křídla. Nad křídly vnitřního okna pokračuje rám výplní kryjící prostor pro umístění rolety. Tato výplň je dělena na tři úzká horizontální vpadlá pole.

Vnitřní výklenek okna je obložen dřevem. Z vnitřní strany je výklenek lemován dřevěnou šambránou členěnou odstupněným úzkým vpadlým polem. Nahoře je šambrána ukončena prostým římsovým prknem. Původní parapet chybí a je nahrazen novodobým krytem radiátoru.

Ponechat ve stávajícím stavu, případně doplnit chybějící části kování. Variantou je pečlivé repasování včetně obnovy nátěru. Je možné uvažovat i o náhradě prvku přesnou replikou s použitím původních prvků kování.

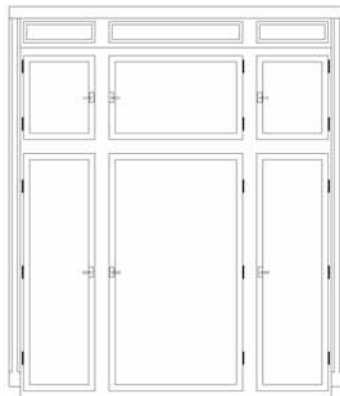
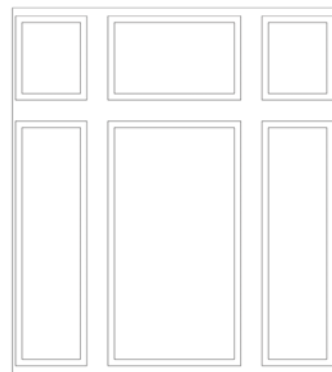
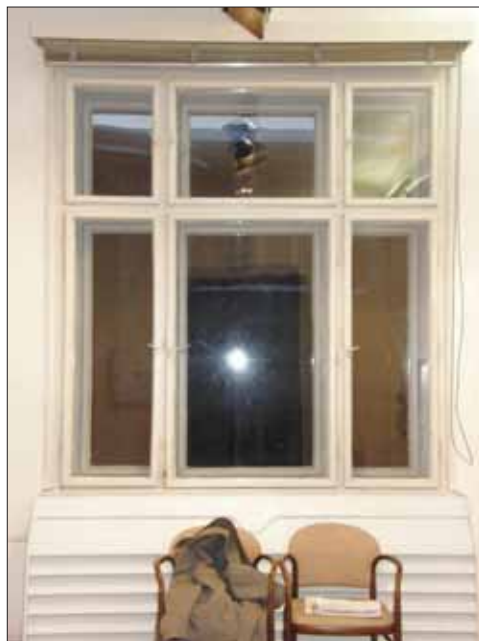
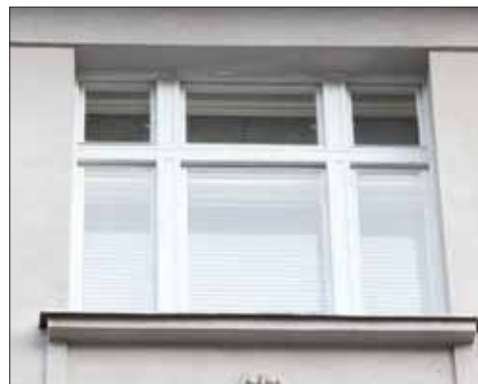
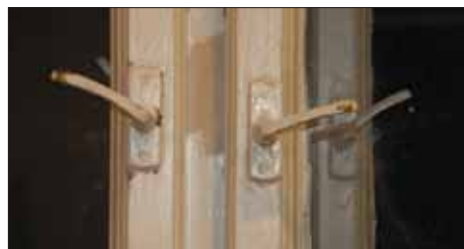
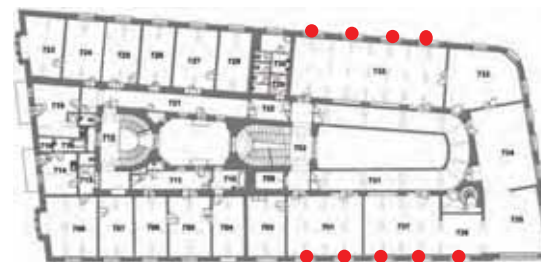
| PRVEK. | O-6 |

Šestikřídlé mírně výškové obdélné dvojité špaletové okno. Rám je dělen dvěma svislými sloupky na širší střední a užší boční části. Horizontálně je rám dělen poutcem v cca 3/4 výšky. Z vnější strany je pevný rám členěn nárožními lištami, které se zde neprotínají, na vodorovném poutci vytváří střední v padlé pole. Všechna pole vnějšího i vnitřního okna mají dovnitř otevíravá dále nedělená křídla, a to zde včetně středního dílu horní části. Nad křídly vnitřního okna pokračuje rám výplní kryjící prostor pro umístění rolety. Tato výplň je dělena na tři úzká horizontální vpadlá pole.

## Náměty na obnovu:

Ponechat ve stávajícím stavu, případně doplnit chybějící části kování. Variantou je pečlivé repasování včetně obnovy nátěru. Je možné uvažovat i o náhradě prvku přesnou replikou s použitím původních prvků kování.

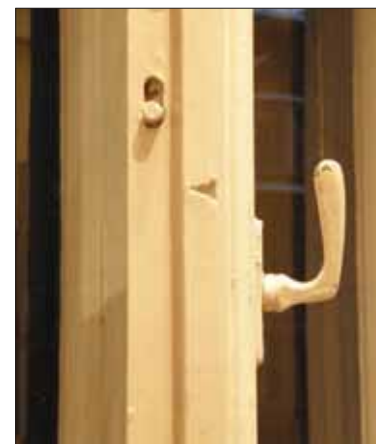
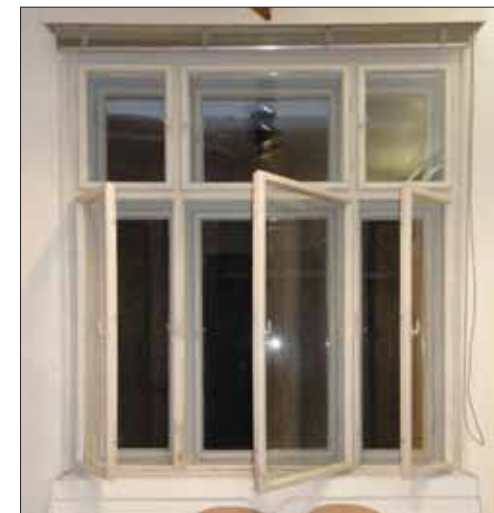
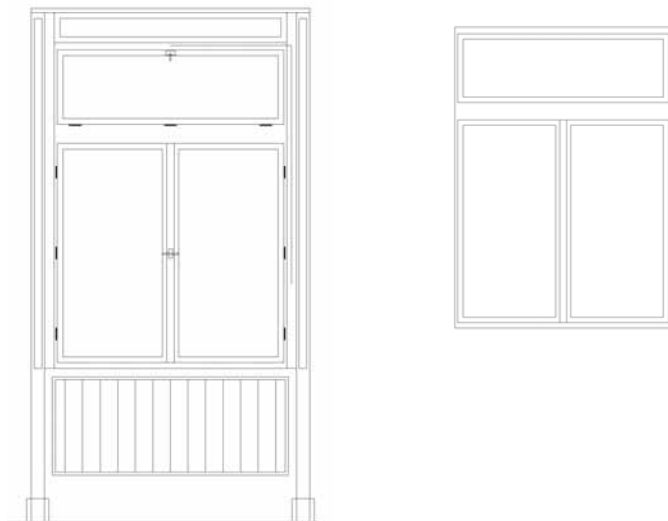
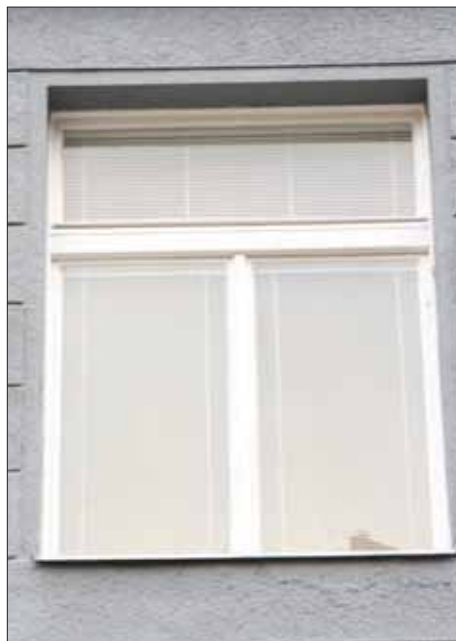
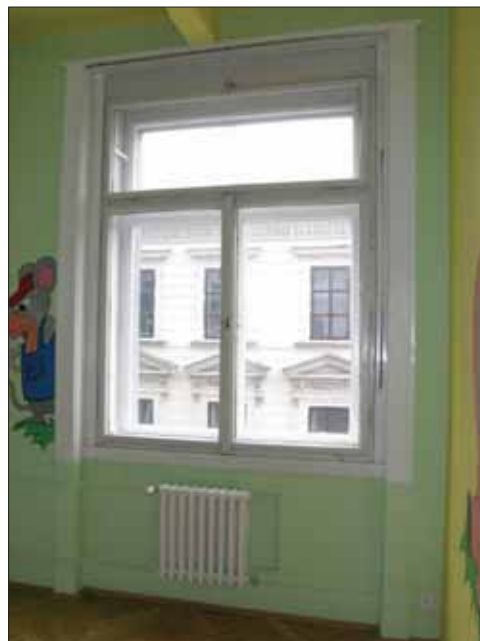
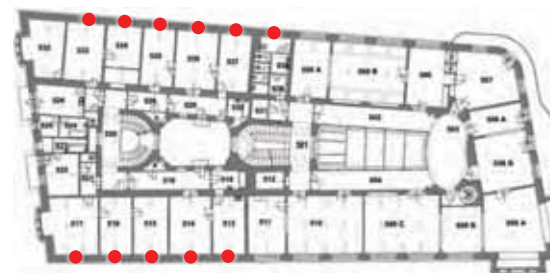
## Schéma prvku

Tříkřídlé výškové obdélné dvojité špaletové okno s členěním ve tvaru písmene T. Okno je ve 2/3 výšky děleno širším pevným poutcem, který je z vnější strany členěn vpadlým polem. V dolní části je dvoukřídlé okno. Horní část je řešena jako nedělená sklopka. Všechna pole vnějšího i vnitřního okna mají dovnitř otvíravá dále nedělená křídla. Nad vnitřním oknem pokračuje rám výplní kryjící prostor pro umístění rolety. Tato výplň je členěna úzkým horizontálním padlým polem.

Vnitřní výklenek okna je obložen dřevem. Z vnitřní strany je výklenek lemován až k podlaze sbíhající dřevěnou šambránou. Dole má šambrána plochý kubický soklík. Od výšky parapetu je čelní plocha členěna odstupněným úzkým vpadlým polem. Nahoře je šambrána ukončena prostým římsovým prvkem.

## Náměty na obnovu:

Ponechat ve stávajícím stavu, případně doplnit chybějící části kování. Variantou je pečlivé repasování včetně obnovy nátěru. Je možné uvažovat i o náhradě prvku přesnou replikou s použitím původních prvků kování.

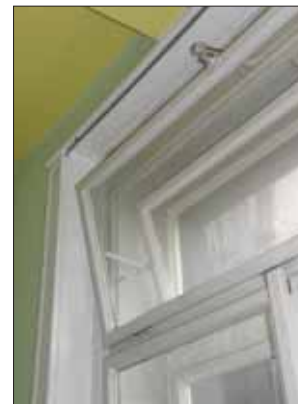
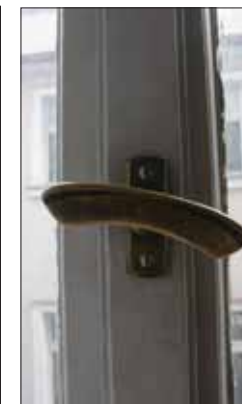
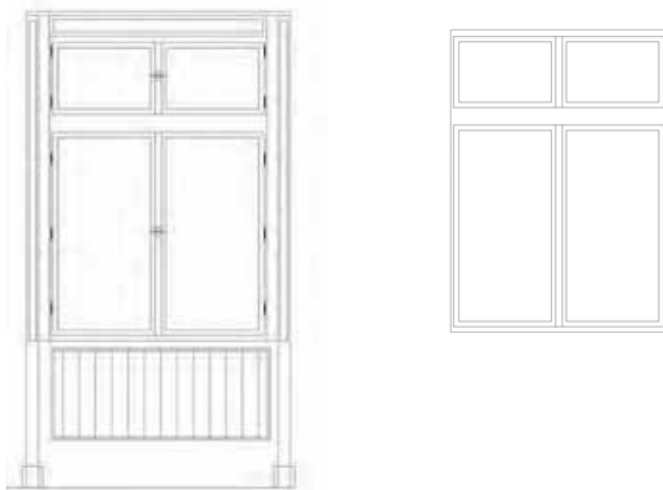
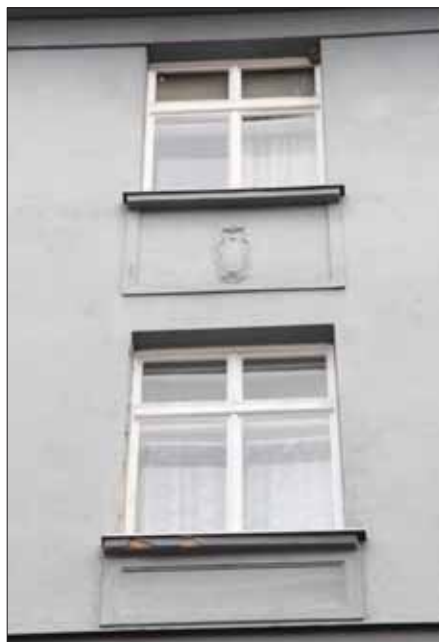
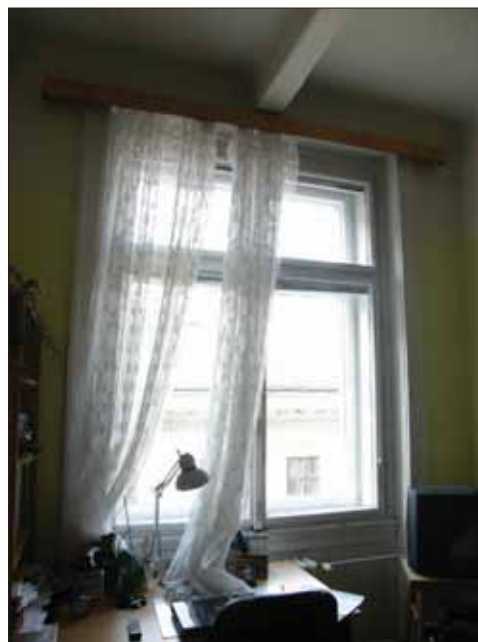
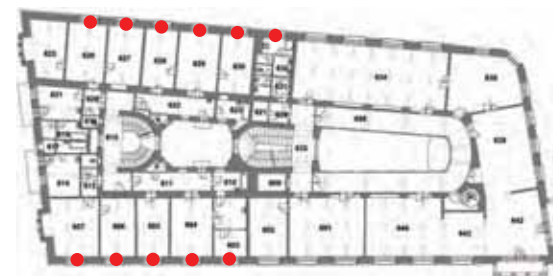
## Schéma prvku

Čtyřkřídle výškově obdélné dvojité špaletové okno. Rám je v 2/3 výšky rozdělen širším pevným poutcem, který je z vnější strany členěn vpadlým polem. Horní i dolní část je dvoukřídla. Všechna křídla vnějšího i vnitřního okna jsou dovnitř otvíravá. Styk křídel je oboustranně kryt klapačkami s širokou plochou střední lištou. Nad křídly vnitřního okna pokračuje rám výplní kryjící prostor pro umístění rolety. Nad vnitřním oknem pokračuje rám výplní kryjící prostor pro umístění rolety. Tato výplň je členěna úzkým horizontálním padlým polem.

Vnitřní výklenek okna je obložen dřevem. Z vnitřní strany je výklenek lemován až k podlaze sbíhající dřevěnou šambránou. Dole má šambrána plochý kubický soklík. Od výšky parapetu je čelní plocha členěna odstupněným úzkým vpadlým polem. Nahoře je šambrána ukončena prostým římsovým prvkem.

**Stav:** Poměrně dobrý, okna netěsní. O části oken chybí původní parapety. Podparapetní výplně jsou poškozené osazením radiátorů částečně jsou zcela odstraněny.

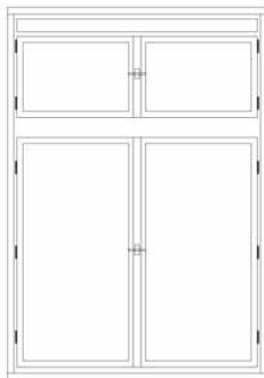
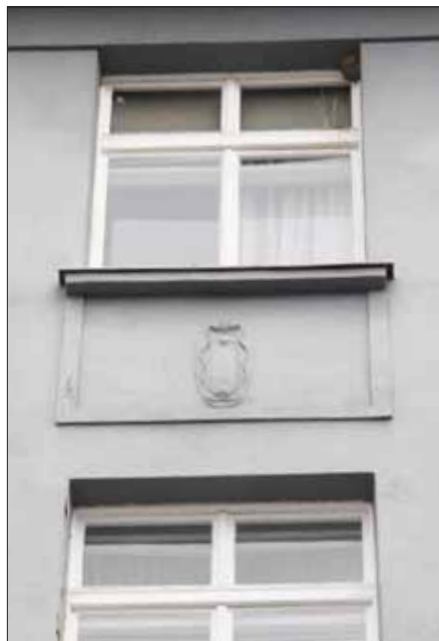
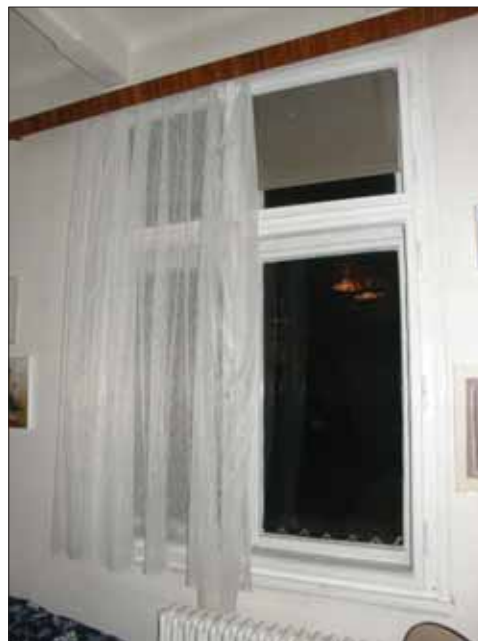
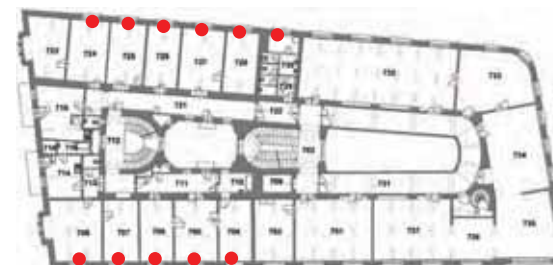
| PRVEK. | O-8A |

Čtyřkřídle výškově obdélné dvojité špaletové okno. Rám je v 2/3 výšky rozdělen širším pevným poutcem, který je z vnější strany členěn vpadlým polem. Horní i dolní část je dvoukřídla. Všechna křídla vnějšího i vnitřního okna jsou dovnitř otvíravá. Styk křidel je oboustranně kryt klapáčkami s širokou plochou střední lištou. Nad křídly vnitřního okna pokračuje rám výplní kryjící prostor pro umístění rolety. Nad vnitřním oknem pokračuje rám výplní kryjící prostor pro umístění rolety. Tato výplň je členěna úzkým horizontálním padlým polem.

## Náměty na obnovu:

Ponechat ve stávajícím stavu, případně doplnit chybějící části kování. Variantou je pečlivé repasování včetně obnovy nátěru. Je možné uvažovat i o náhradě prvku přesnou replikou s použitím původních prvků kování.

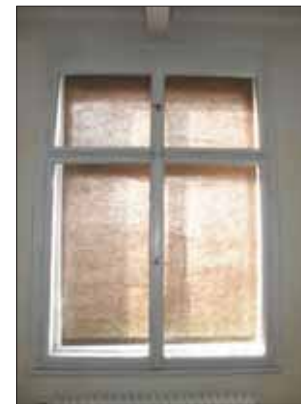
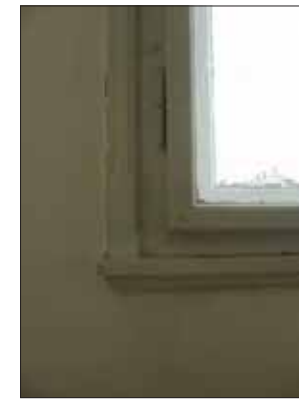
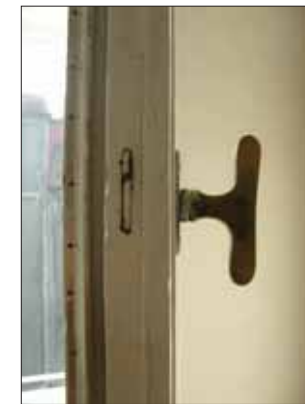
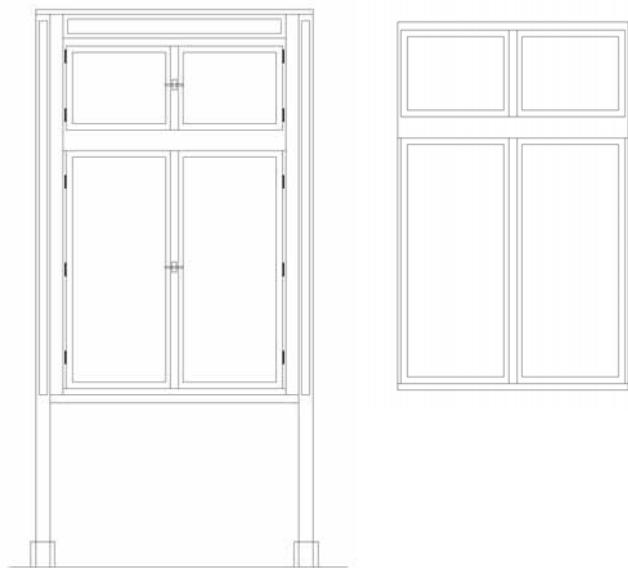
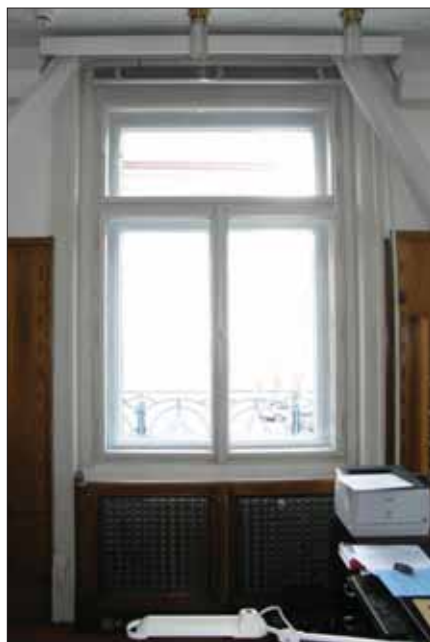
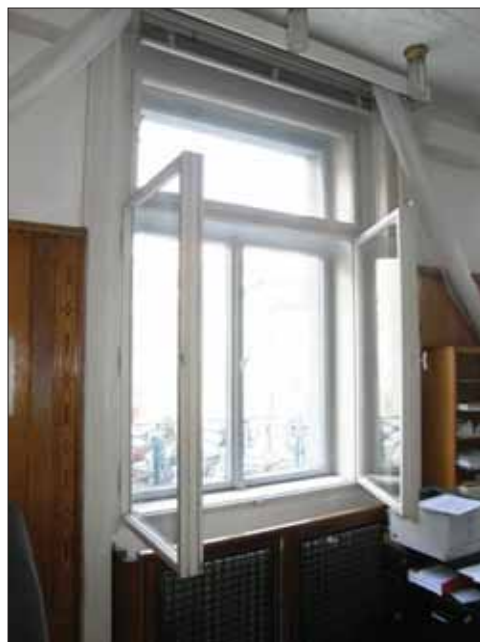
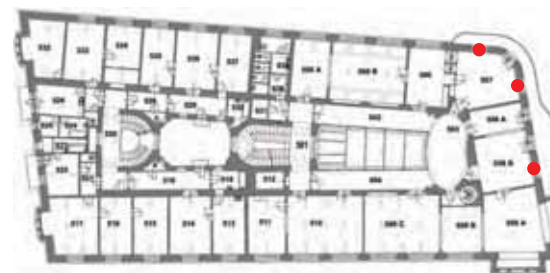
| PRVEK. | O-9 |

Tříkřídle výškově obdélné dvojité špaletové okno s členěním ve tvaru písmene T. Okno je ve 2/3 výšky děleno širším pevným poutcem, který je z vnější strany členěn vpadlým polem. V dolní části je dvoukřídle okno. Horní část je řešena jako sklopka ovládaná táhlem. Všechna pole vnějšího i vnitřního okna mají dovnitř otvíravá dále nedělená křídla. Nad vnitřním oknem pokračuje rám výplní kryjící prostor pro umístění rolety. Tato výplň je členěna úzkým horizontálním vpadlým polem.

Vnitřní výklepek okna je obložen dřevem. Z vnitřní strany je výklepek lemován až k podlaze sbíhající dřevěnou šambránou. Dole má šambrána plochý kubický soklík. Od výšky parapetu je čelní plocha členěna odstupněným úzkým vpadlým polem. Nahoře je šambrána ukončena prostým římsovým prknem.

## Náměty na obnovu:

Ponechat ve stávajícím stavu, případně doplnit chybějící části kování. Variantou je pečlivé repasování včetně obnovy nátěru. Je možné uvažovat i o náhradě prvku přesnou replikou s použitím původních prvků kování.

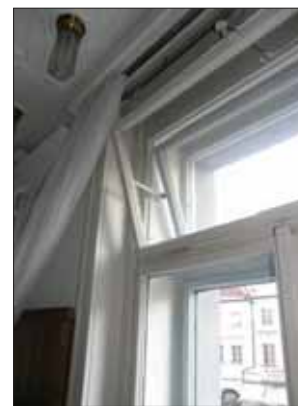
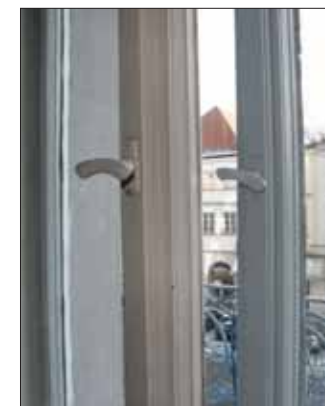
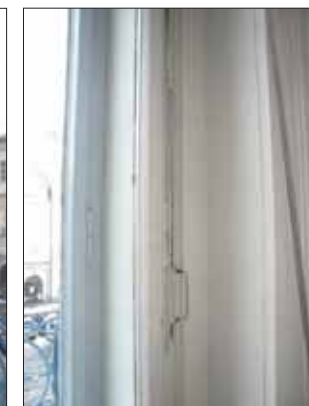
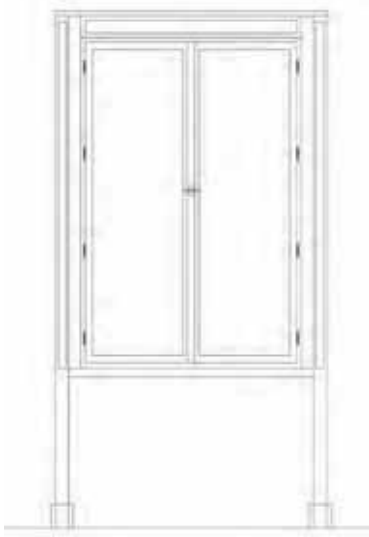
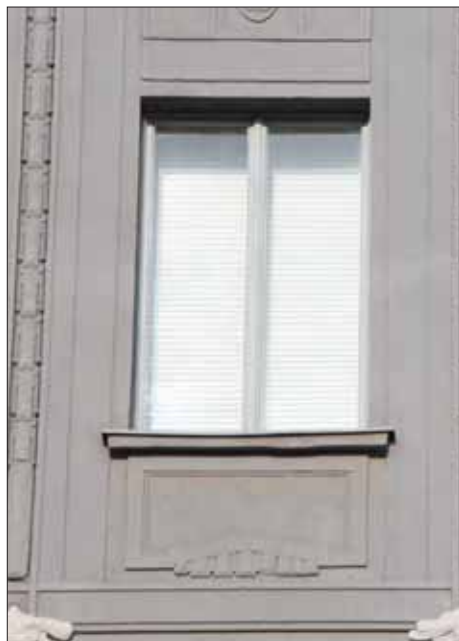
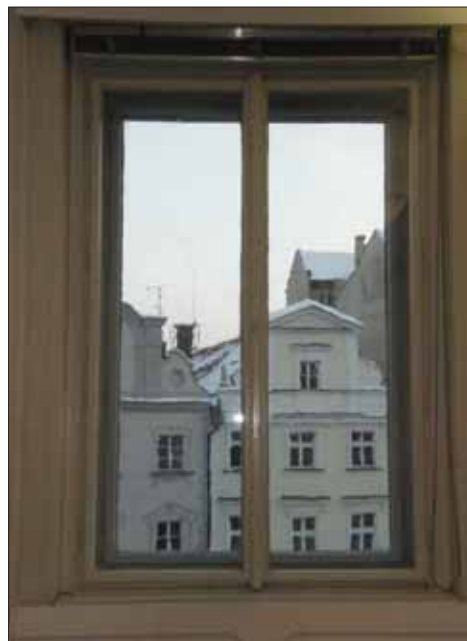
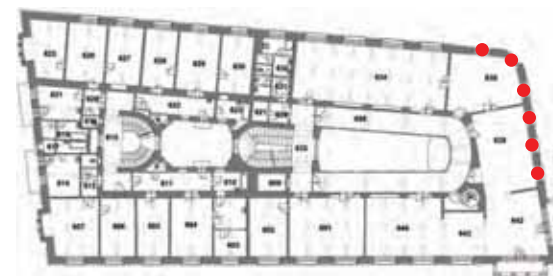
## Schéma prvku

Dvoukřídle výškově obdélné dvojité špaletové okno. Křídla vnějšího i vnitřního okna jsou dovnitř otvíravá, dále nedělená. Nad vnitřním oknem pokračuje rám výplní kryjící prostor pro umístění rolety. Výplň je členěna úzkým horizontálním padlým polem.

Vnitřní výklenek okna je obložen dřevem. Z vnitřní strany je výklenek lemován až k podlaze sbíhající dřevěnou šambránou. Dole má šambrána plochý kubický soklík. Od výšky parapetu je čelní plocha členěna odstupněným úzkým vpadlým polem. Nahoře je šambrána ukončena prostým římsovým prknem.

## Náměty na obnovu:

Ponechat ve stávajícím stavu, případně doplnit chybějící části kování. Variantou je pečlivé repasování včetně obnovy nátěru. Je možné uvažovat i o náhradě prvku přesnou replikou s použitím původních prvků kování.

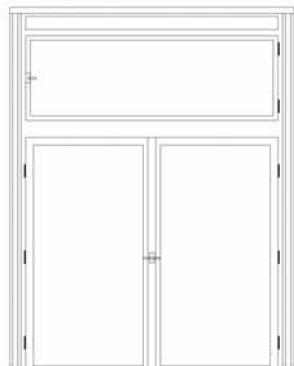
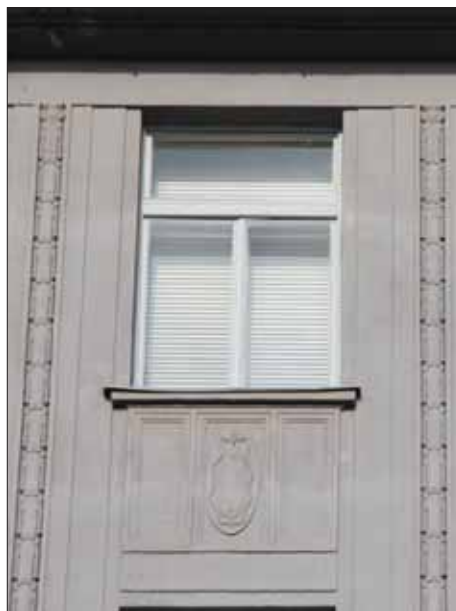
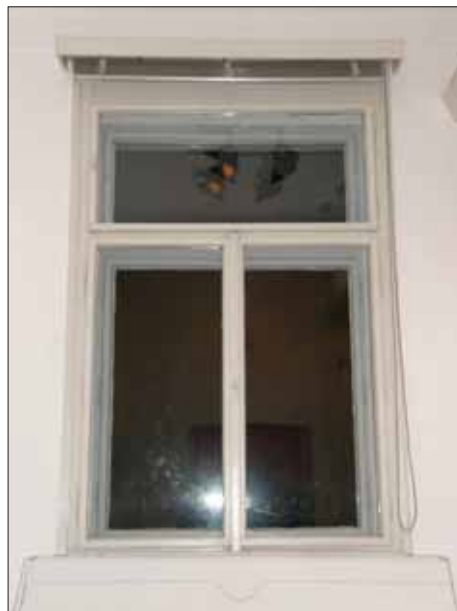
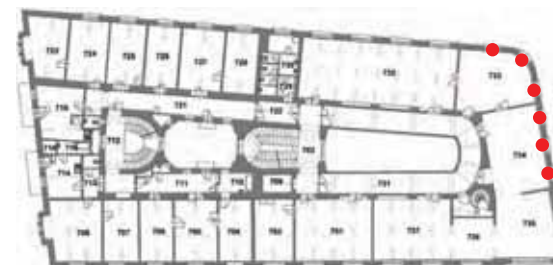
| PRVEK. | O-11 |

Umístění prvků v budově:  
733.1, 733.2, 733.3, 734.1, 734.2, 734.3

Nad vnitřním oknem pokračuje rám výplní kryjící prostor pro umístění rolety. Tato výplň je členěna úzkým horizontálním vpadlým polem.

Ponechat ve stávajícím stavu, případně doplnit chybějící části kování. Variantou je pečlivé repasování včetně obnovy nátěru. Je možné uvažovat i o náhradě prvku přesnou replikou s použitím původních prvků kování.

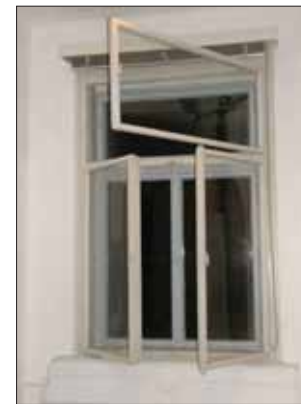
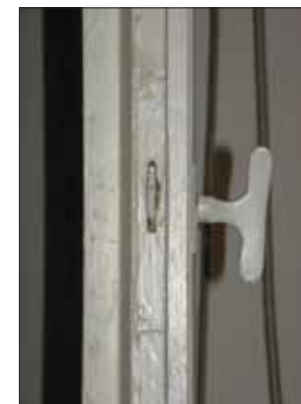
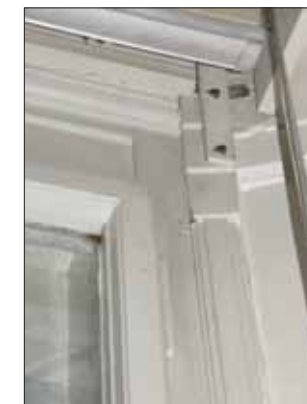
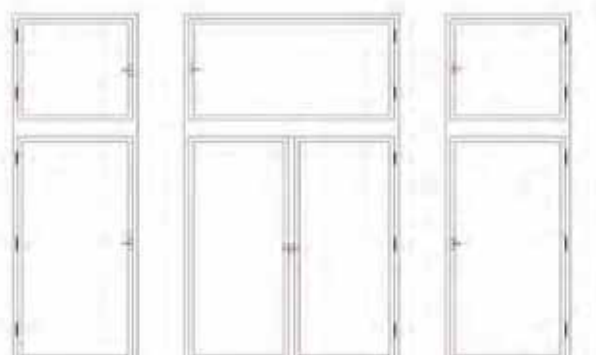
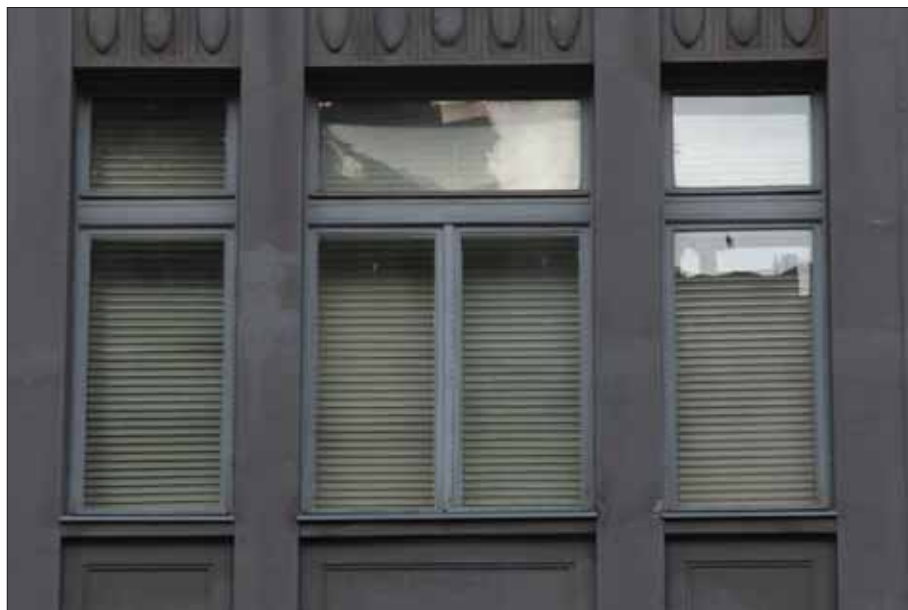
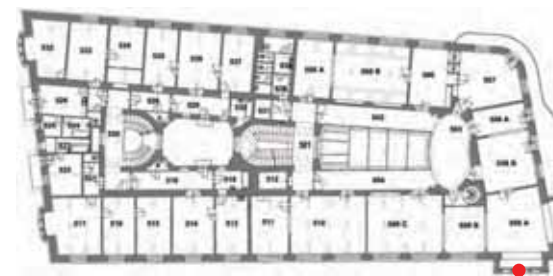
| PRVEK. | O-12 |

Schéma prvku  
Základní rozměry: 4865x 2290 mm

Umístění prvků v budově:  
509A.1, 509A.2

Nad vnitřním oknem pokračuje rám výplní kryjící prostor pro umístění rolety. Tato výplň je členěna úzkým horizontálním vpadlým polem.

Ponechat ve stávajícím stavu, případně doplnit chybějící části kování. Variantou je pečlivé repasování včetně obnovy nátěru. Je možné uvažovat i o náhradě prvku přesnou replikou s použitím původních prvků kování.

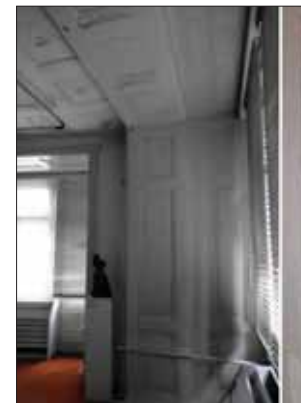
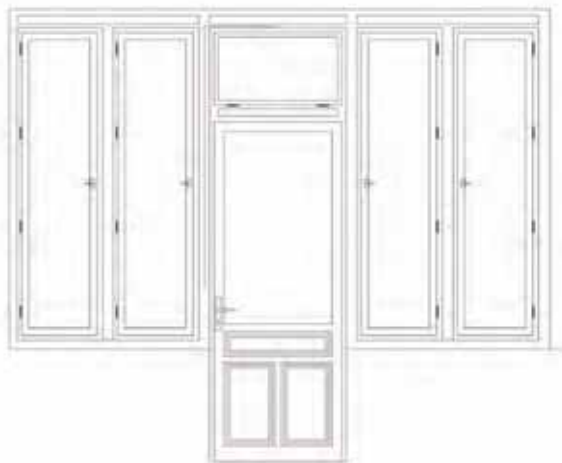
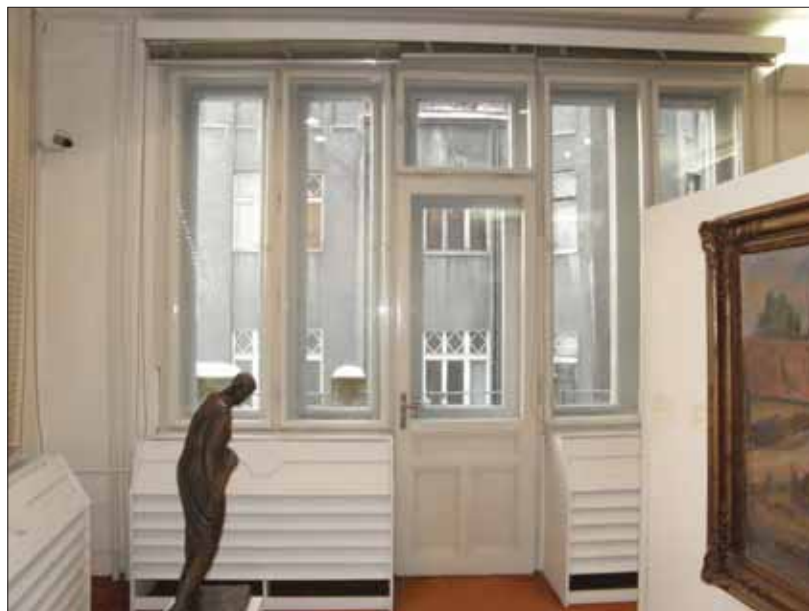
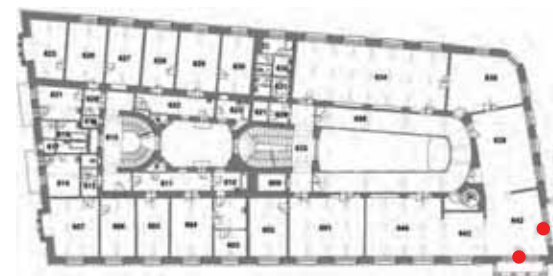
Schéma prvku  
Základní rozměry: 3710x 2420 mm

Umístění prvků v budově:  
642.1, 642.1

Nad vnitřním oknem pokračuje rám výplní kryjící prostor pro umístění rolety. Tato výplň je členěna úzkým horizontálním vpadlým polem rozděleným na tři části.

Ponechat ve stávajícím stavu, případně doplnit chybějící části kování. Variantou je pečlivé repasování včetně obnovy nátěru. Je možné uvažovat i o náhradě prvku přesnou replikou s použitím původních prvků kování.

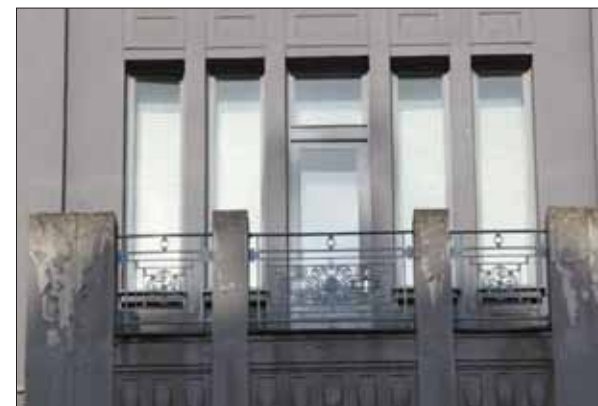
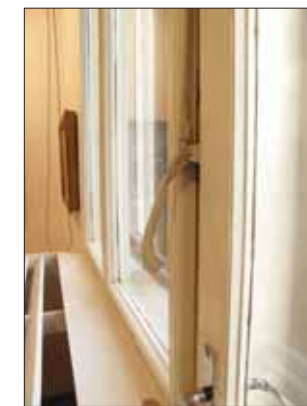
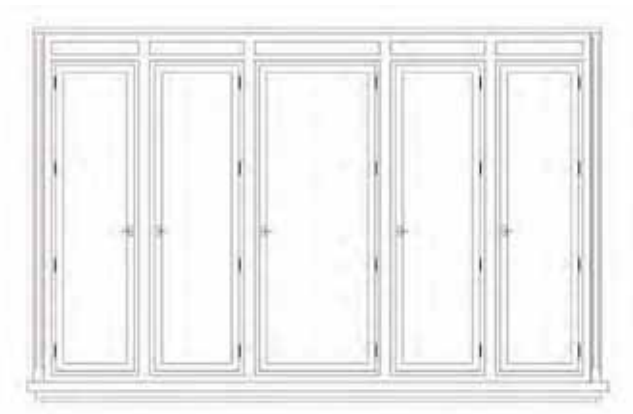
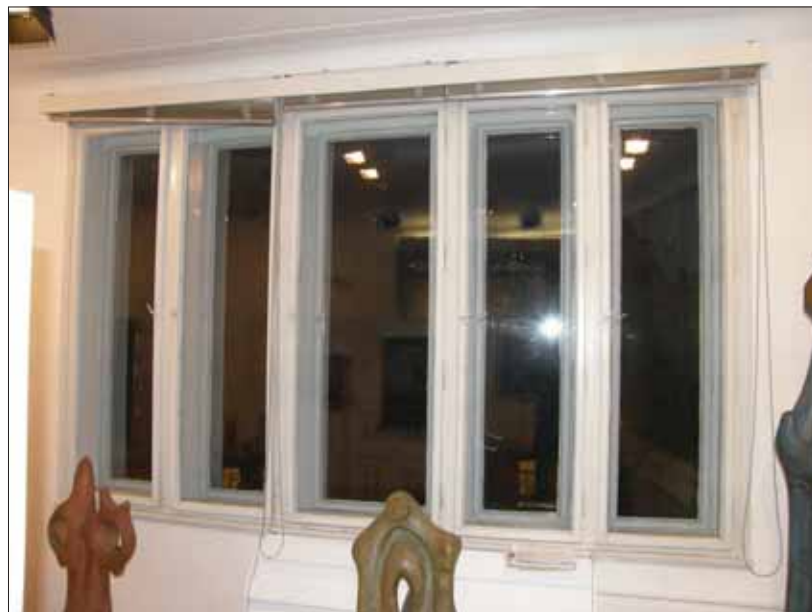
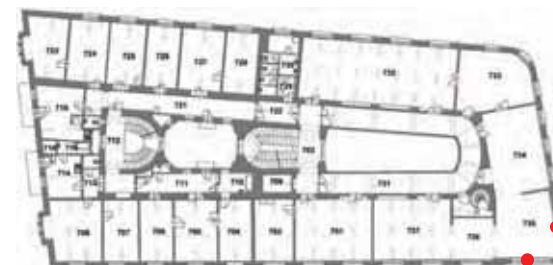
Schéma prvku  
Základní rozměry: 370x 2440 mm

Umístění prvků v budově:  
735.1, 735.2

Velké pětídílné sdružené okno, Pětikřídle dvojité špaletové okno je z vnější strany rozděleno zděnými pilířky na pět samostatných částí. Z vnitřní strany má však okno společný pevný rám. Střední díl je širší, boční dvoukřídle části jsou užší. Ve všech polích jsou jednokřídla dovnitř otvíravá okna oddělená pevným svislým sloupkem. Nad vnitřním oknem pokračuje rám výplní kryjící prostor pro umístění rolety. Tato výplň je členěna úzkým horizontálním vpadlým polem rozděleným na pět částí odpovídajícím křídlům.

Vnitřní okno je umístěno v líci stěny, bez výklenku. Rám je od stěny oddělen lištou s plochou střední stezkou, která dole vbíhá z rozšířené patky. Okno má původní úzký parapet profilovaný odspodu čtvrtoblounem, ústupkem a krycí deskou. Parapet je poškozen výřezem pro novodobý kryt radiátoru.

Ponechat ve stávajícím stavu, případně doplnit chybějící části kování. Variantou je pečlivé repasování včetně obnovy nátěru. Je možné uvažovat i o náhradě prvku přesnou replikou s použitím původních prvků kování.

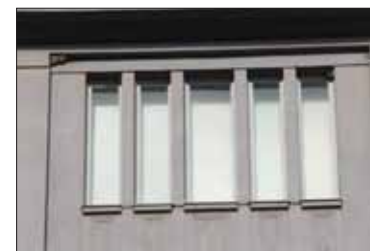
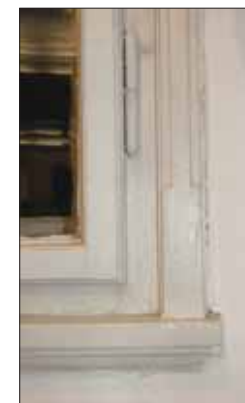
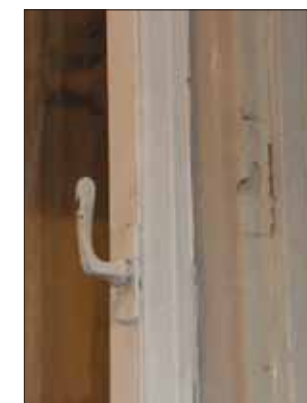
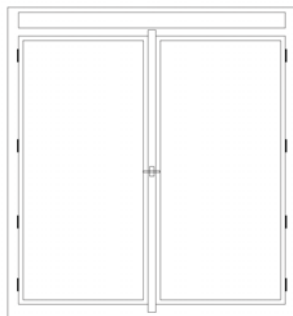
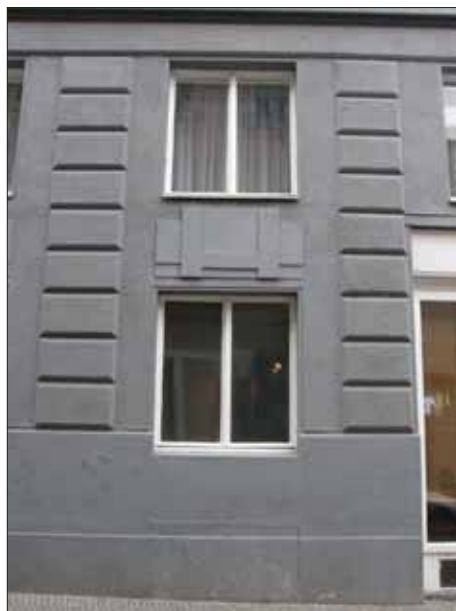
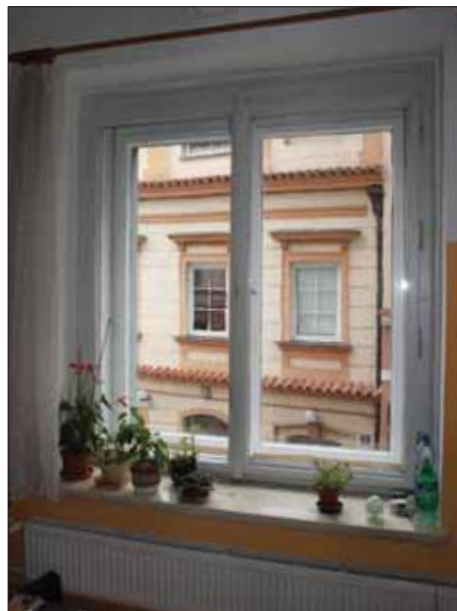
Schéma prvku  
Základní rozměry: 1670 x 1950 mm

328.1, 329.1, 421.1, 422.1, 423.1

Dvoukřídle téměř čtvercové dvojité špaletové okno. Křídla vnějšího i vnitřního okna jsou dovnitř otvíravá, dále nedělená. Nad vnitřním oknem pokračuje rám výplň kryjící prostor pro umístění rolety. Výplň je členěna úzkým horizontálním padlým polem. Okno má původní úzký parapet profilovaný odspodu čtvrtoblounem, ústupkem a krycí deskou.

Ponechat ve stávajícím stavu, případně doplnit chybějící části kování. Variantou je pečlivé repasování včetně obnovy nátěru. Je možné uvažovat i o náhradě prvku přesnou replikou s použitím původních prvků kování.

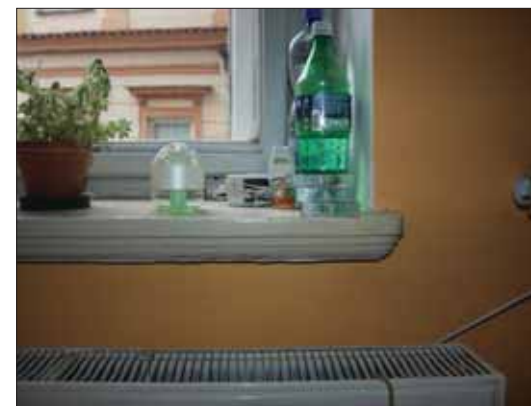
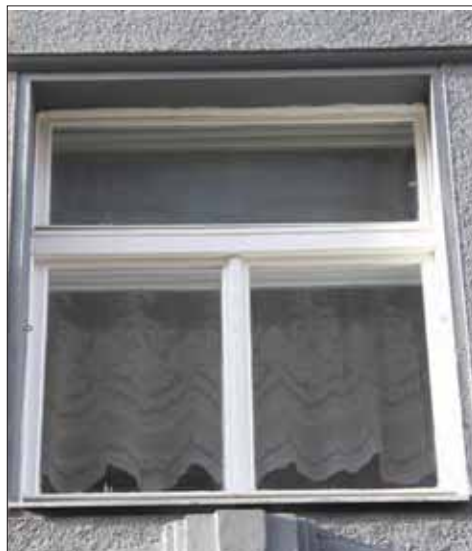
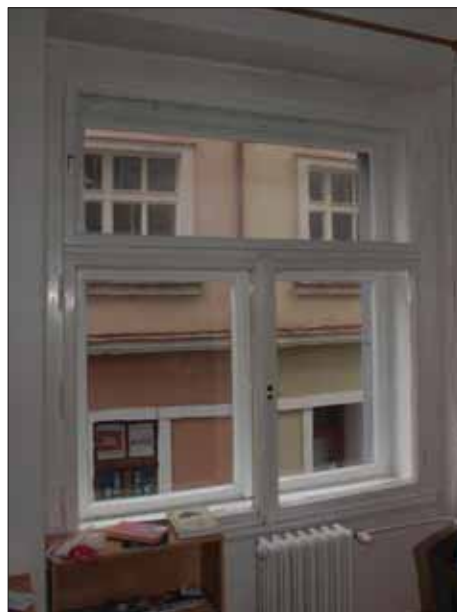
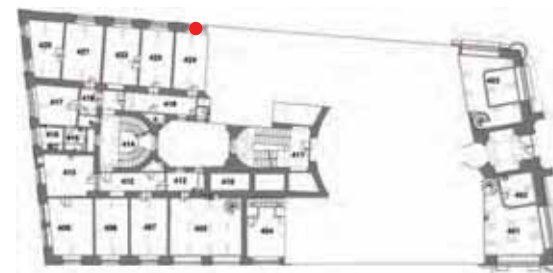
Schéma prvku  
Základní rozměry: 1670 x 1950 mm

Umístění prvků v budově:  
424.1

Tříkřídle téměř čtvercové dvojité špaletové okno s členěním ve tvaru písmene T. Okno je ve 2/5 výšky děleno širším pevným poutcem, který je z vnější strany členěn vpadlým polem. V dolní části je dvoukřídle okno. Styk křídel je oboustranně kryt klapačkami s širokou plochou střední lištou. V horní části okna je jednokřídle výrazné obdélné do boku otvírané okno. Všechna křídla vnějšího i vnitřního okna jsou dovnitř otvíravá a dále nedělená. Nad vnitřním oknem pokračuje rám výplní kryjící prostor pro umístění rolety. Tato výplň je členěna úzkým horizontálním padlým polem.

Ponechat ve stávajícím stavu, případně doplnit chybějící části kování. Variantou je pečlivé repasování včetně obnovy nátěru. Je možné uvažovat i o náhradě prvku přesnou replikou s použitím původních prvků kování.
