## **GALERIE MODERNÍHO UMĚNÍ čp HRADEC KRÁLOVÉ čp. 139 – 140**

**Inventarizace architektonických,  
uměleckořemeslných  
a řemeslných prvků**

říjen – prosinec 2012

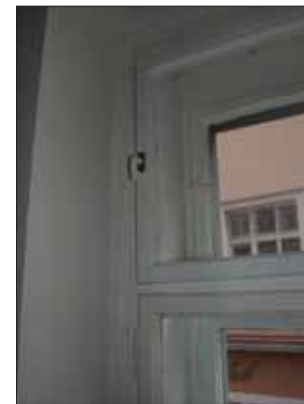
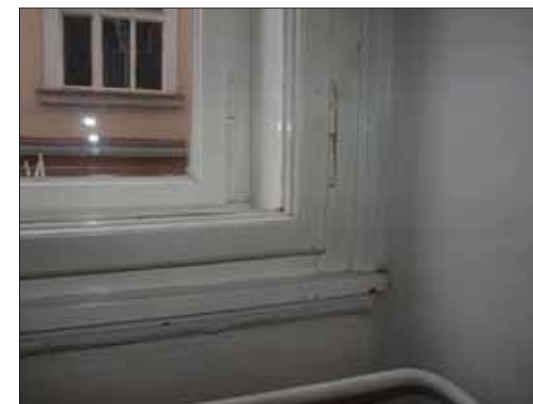
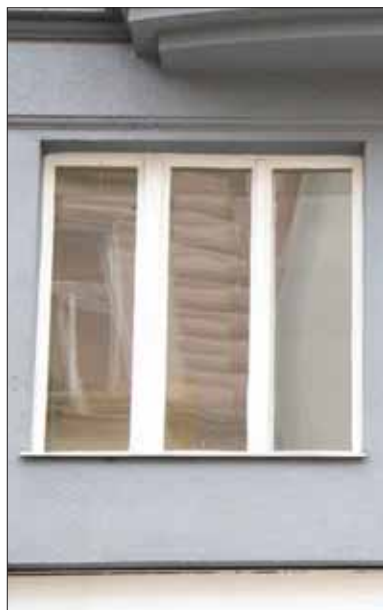
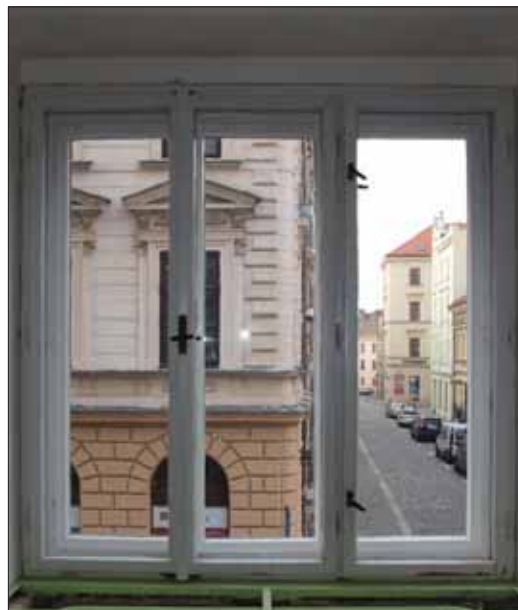
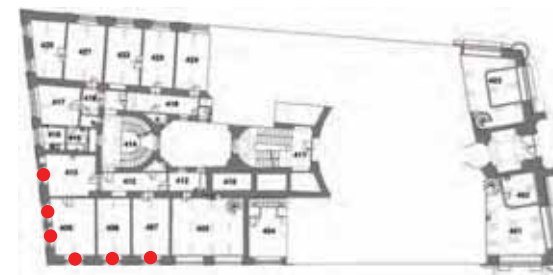
Schéma prvku  
Základní rozměry: 1540x1590 mm

407.1, 408.1, 409.1, 409.2, 409.3, 413.1

Nad vnitřním oknem pokračuje rám výplní kryjící prostor pro umístění rolety. Tato výplň je členěna úzkým horizontálním padlým polem.

Ponechat ve stávajícím stavu, případně doplnit chybějící části kování. Variantou je pečlivé repasování včetně obnovy nátěru. Je možné uvažovat i o náhradě prvku přesnou replikou s použitím původních prvků kování.

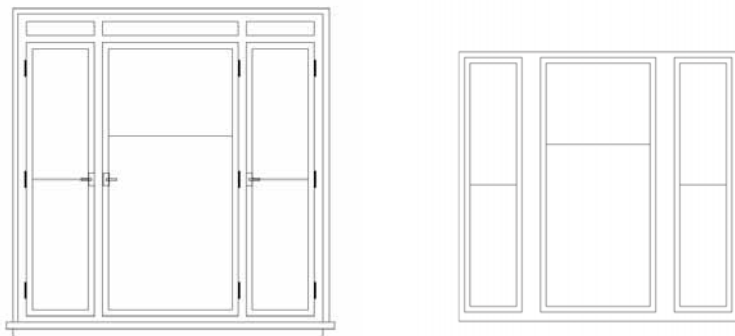
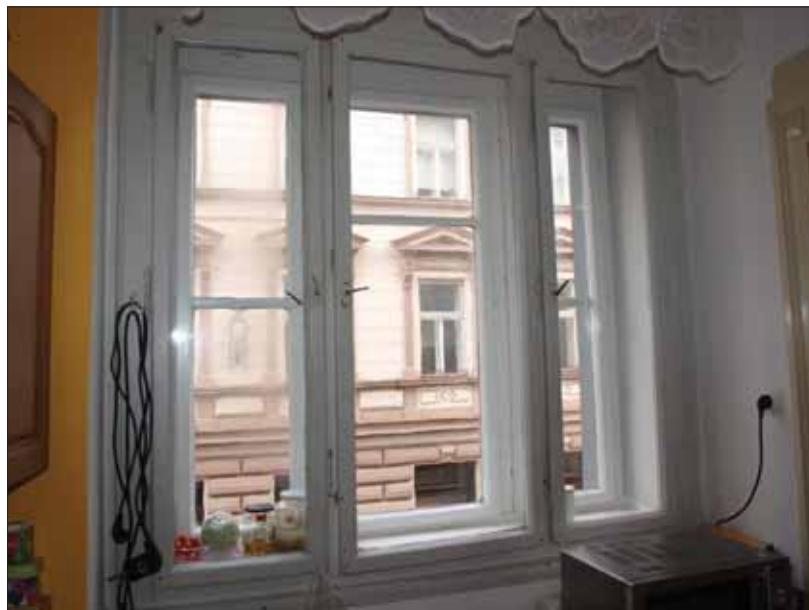
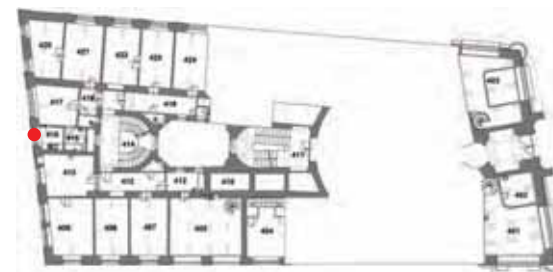
Umístění prvků v budově:  
416.1

Schéma prvku  
Základní rozměry: 1540x1590 mm

Trojdílné, tříkřídle podélné obdélné dvojité špaletové okno. Střední část okna je širší, boční části jsou užší. Ve všech částech jsou jednokřídla dovnitř otvíravá okna. Křídla vnějších oken bočních částí jsou v půlce výšky dělena subtilním příčnickem.. Vnější křídlo střední části je rozděleno příčnickem ve 2/3 výšky. Křídla vnitřního okna jsou nedělená. Nad vnitřním oknem pokračuje rám výplní kryjící prostor pro umístění rolety. Tato výplň je členěna úzkým horizontálním padlým polem.

Ponechat ve stávajícím stavu, případně doplnit chybějící části kování. Variantou je pečlivé repasování včetně obnovy nátěru. Je možné uvažovat i o náhradě prvku přesnou replikou s použitím původních prvků kování.

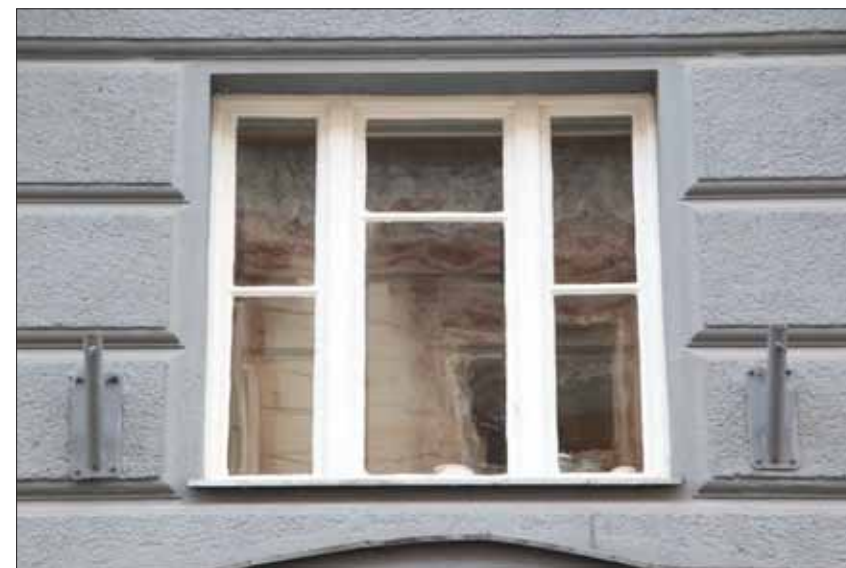
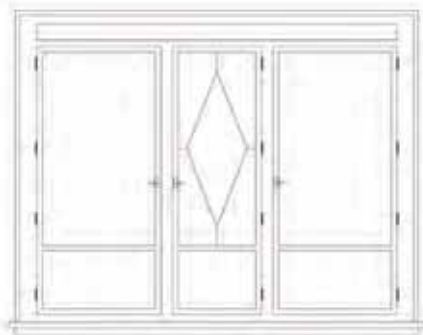
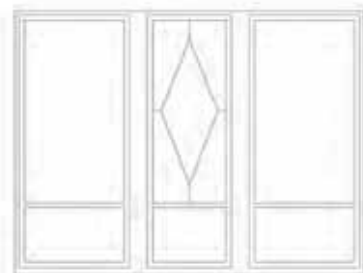
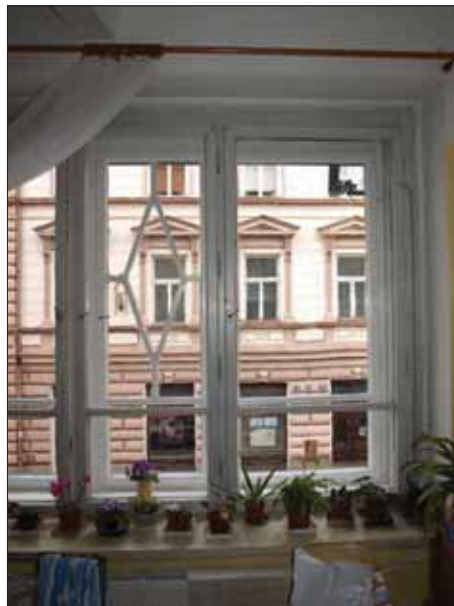
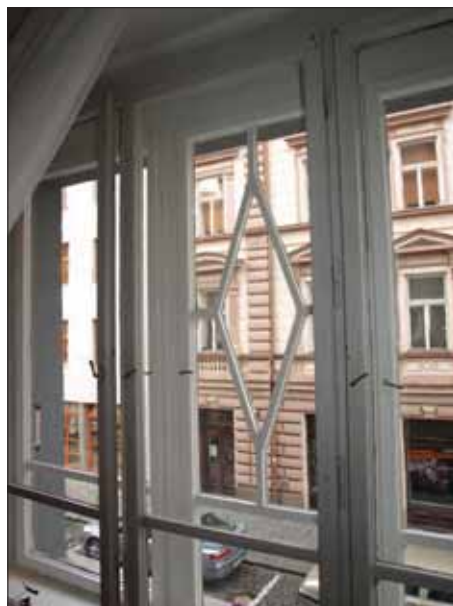
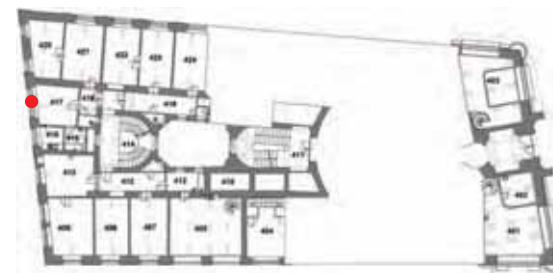
Umístění prvků v budově:  
417.1

Schéma prvku  
Základní rozměry: 2260 x 2100 mm

Nad vnitřním oknem pokračuje rám výplní kryjící prostor pro umístění rolety. Tato výplň je členěna úzkým horizontálním padlým polem.

Ponechat ve stávajícím stavu, případně doplnit chybějící části kování. Variantou je pečlivé repasování včetně obnovy nátěru. Je možné uvažovat i o náhradě prvku přesnou replikou s použitím původních prvků kování.

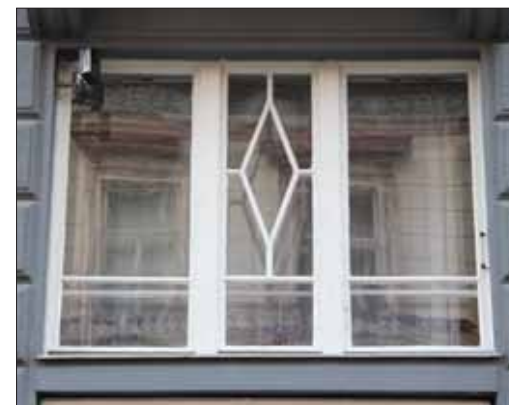
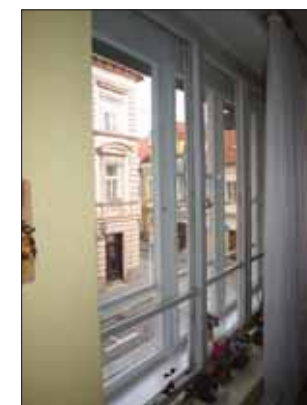
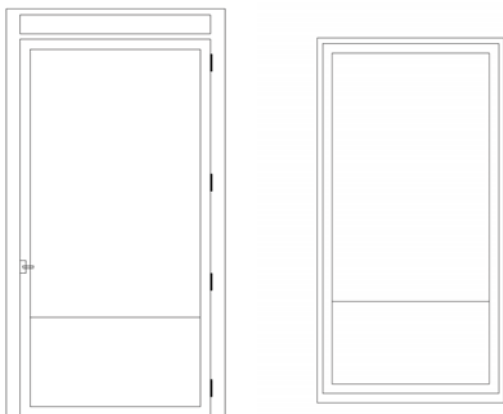
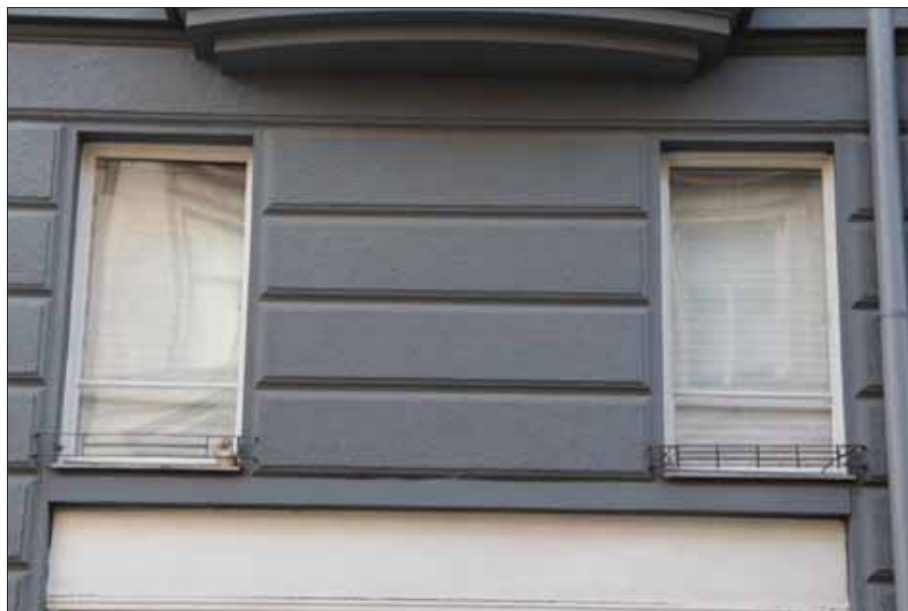
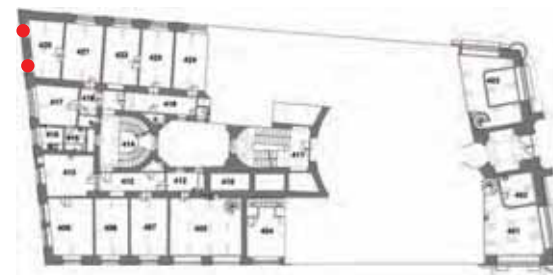
Umístění prvků v budově:  
420.1, 420.2

Schéma prvku  
Základní rozměry: 2260 x 2100 mm

Nad vnitřním oknem pokračuje rám výplní kryjící prostor pro umístění rolety. Tato výplň je členěna úzkým horizontálním padlým polem.

Ponechat ve stávajícím stavu, případně doplnit chybějící části kování. Variantou je pečlivé repasování včetně obnovy nátěru. Je možné uvažovat i o náhradě prvku přesnou replikou s použitím původních prvků kování.

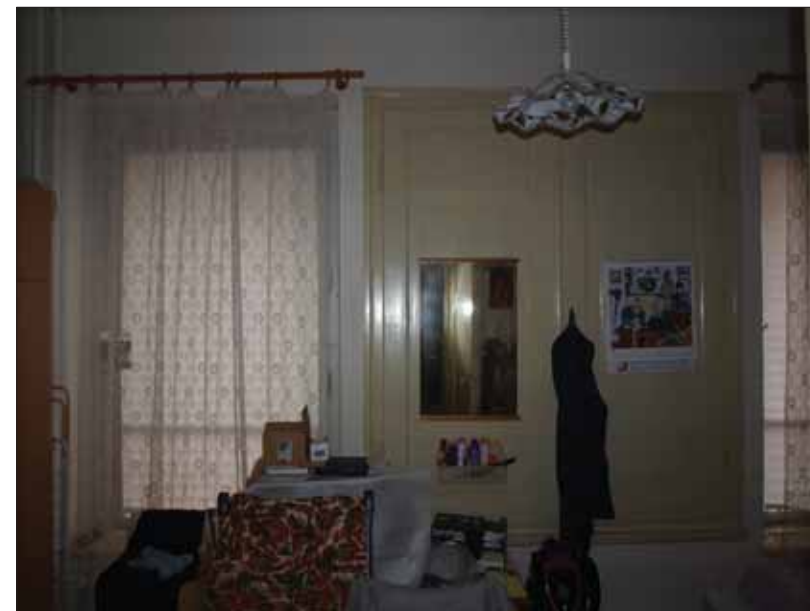
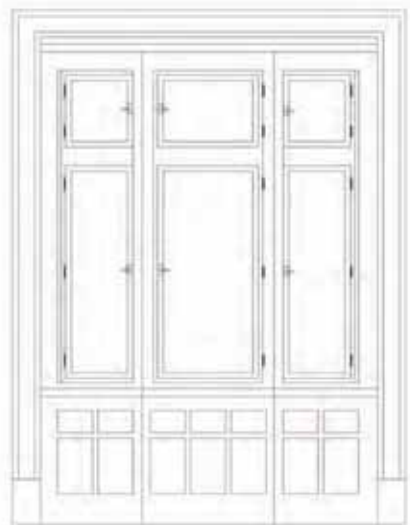
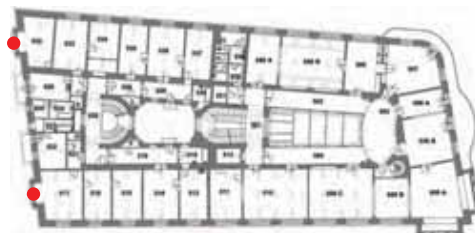
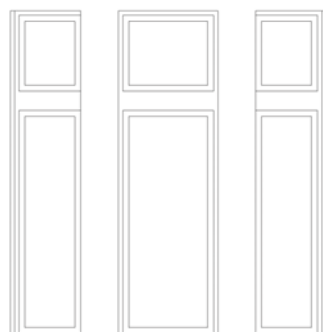
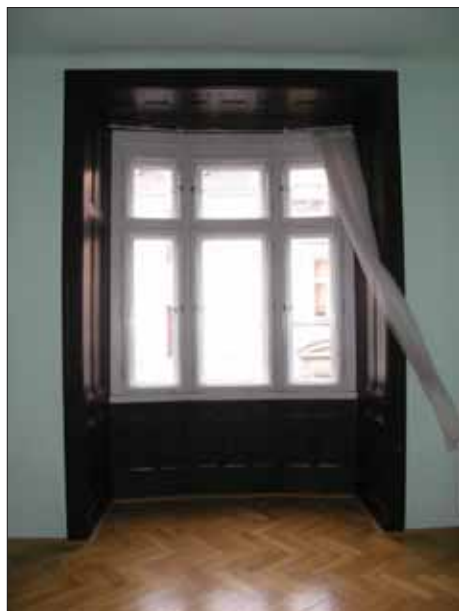
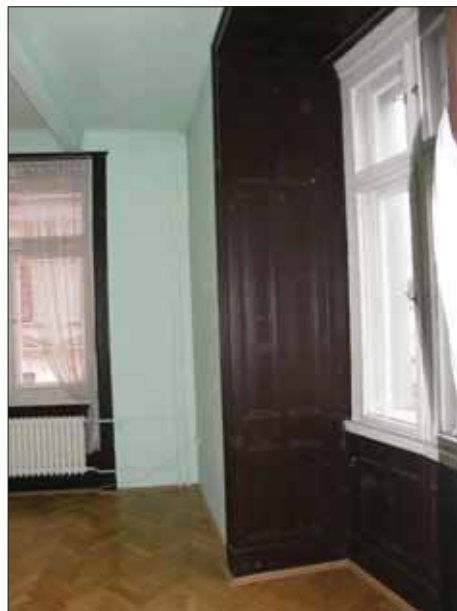
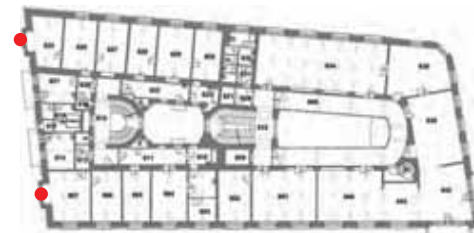
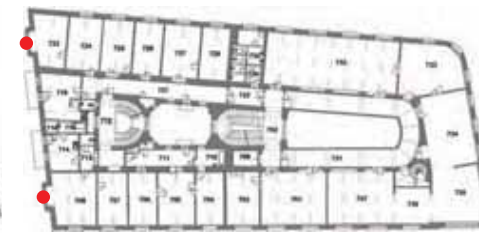
| PRVEK. | O-21 |

Schéma prvku  
Základní rozměry: 2310 x 2200 mm

Nad horními křídly vnitřního okna pokračuje pevný rám výše a kryje meziokenní prostor pro umístění rolety. Tato část je členěna plochou odstupněnou dřevěnou římsou. Okna zpravidla mají původní parapet s masivní deskou vynášenou dvěma pravouhlými ústupky.

Křídla mají mosaznou půlolivu ve tvaru L na obdélné mosazné podkladním štítku. U dolních křidel ovládá půloliva boční rozvoru s trojicí posuvných závěrových čepů s protikusy v pevném rámu. U horních křidel je prostá závorka. Dolní křídla jsou zavěšena na třech zapuštěných závěsech s půlkulatou hlavou. Horní křídla jsou zavěšena na dvojicích stejných závěsů.

**Stav:** Dobrý, U okna O-532.1 chybí obložení výklenku i parapet. U okna O-607.2 chabí šambrána obložení výklenku.

**Náměty na obnovu:** Ponechat ve stávajícím stavu, případně doplnit chybějící části kování. Variantou je pečlivé repasování včetně obnovy nátěru. Je možné uvažovat i o náhradě prvku přesnou replikou s použitím původních prvků kování.

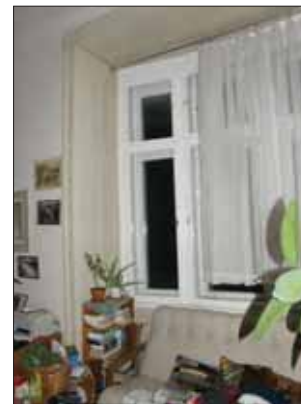
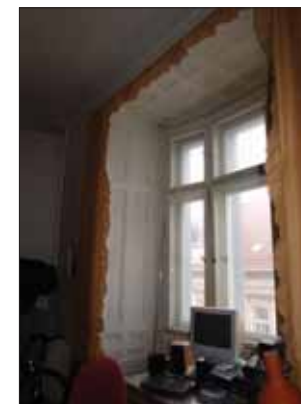
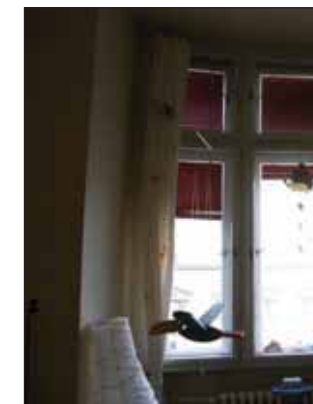
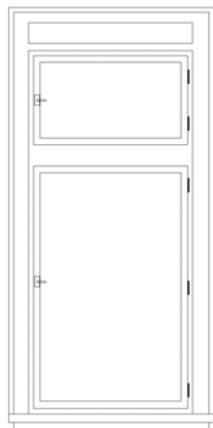
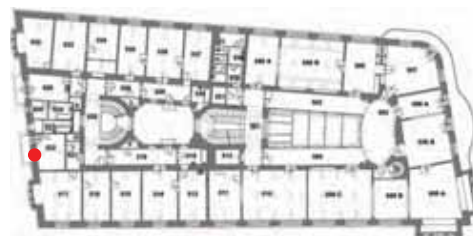
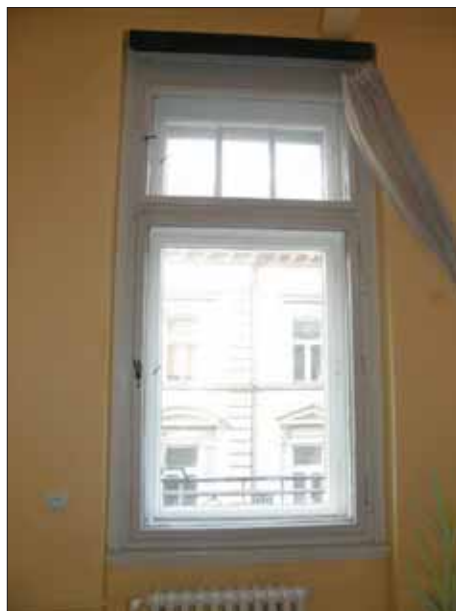
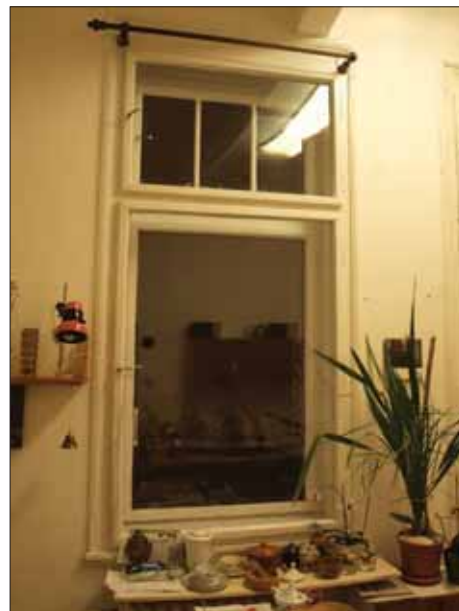
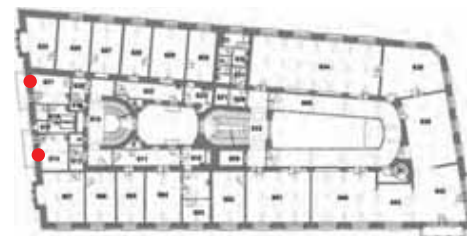
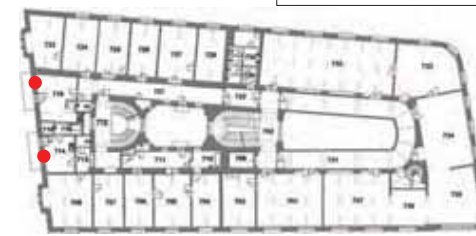
| PRVEK. | O-22 |

Schéma prvku  
Základní rozměry: 1050 x 2400 mm

Dvoukřídle, výškově obdélné, dvojité špaletové okno. Vnější i vnitřní okno se otvírá dovnitř. Okno je ve  $\frac{3}{4}$  výšky rozděleno pevným širokým poutcem s vnější stranou členěnou vpadlým polem. Horní křídlo vnějšího okna je dvěma svislými příčkami děleno na tři výškově obdélné tabulky. Ostatní křídla jsou nedělená. Všechna křídla se otevírají dovnitř. Nad vnitřním oknem pokračuje rám výplní kryjící prostor pro umístění rolety. Tato výplň je členěna úzkým horizontálním padlým polem.

Křídla mají mosaznou půlolivu ve tvaru L na obdélné mosazném podkladním štítku. Půloliva u dolních oken ovládá boční rozvoru s trojicí posuvných závěrových čepů s protikusy v pevném rámu. U horních oken je prostá závorka s protikusem. Dolní křídla jsou zavěšena na třech zapuštěných závěsech s půlkulatou hlavou. Horní křídla mají dva stejné závěsy. V pevném rámu vnitřního křídla je pérová zarážka pro zajištění vnějších křídel v otevřené poloze. Vnější okno je v dolní části opatřeno esovitě prohnutým mosazným odrazníkem zakončeným kruhovým terčíkem.

Ponechat ve stávajícím stavu, případně doplnit chybějící části kování. Variantou je pečlivé repasování včetně obnovy nátěru. Je možné uvažovat i o náhradě prvku přesnou replikou s použitím původních prvků kování.

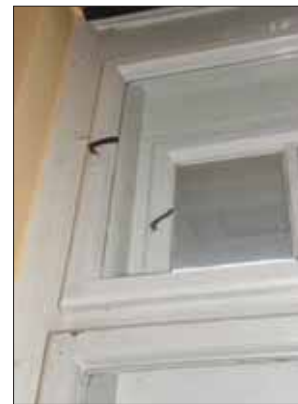
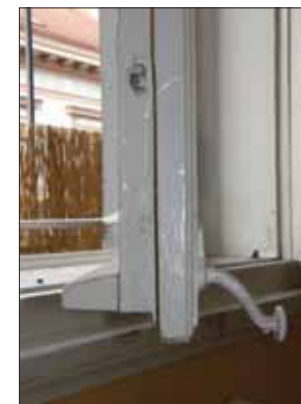
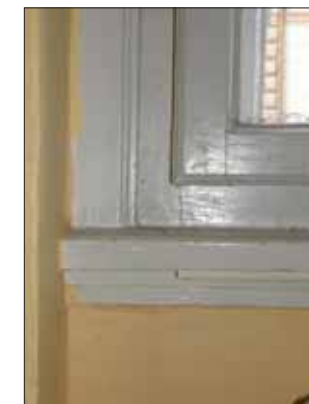
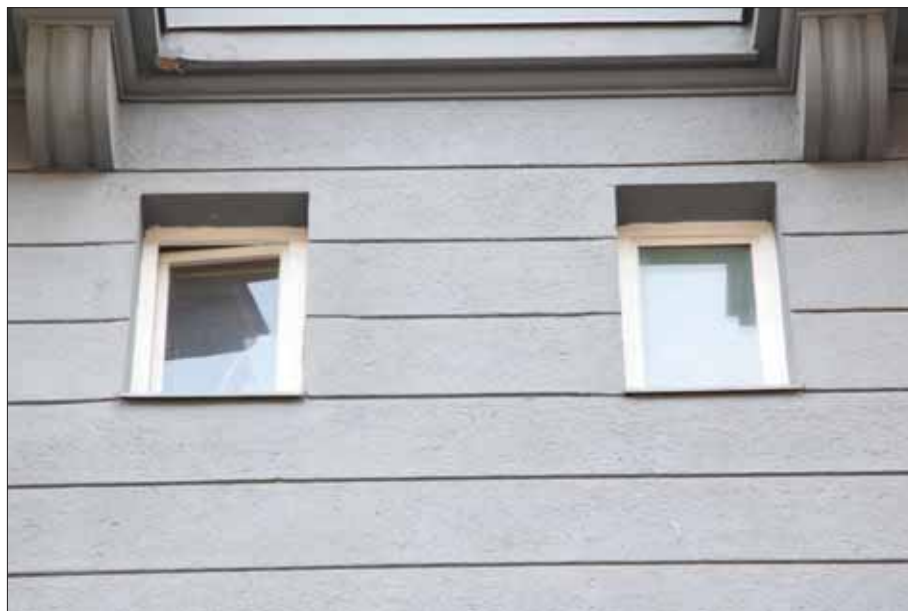
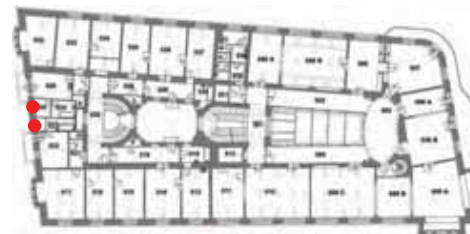
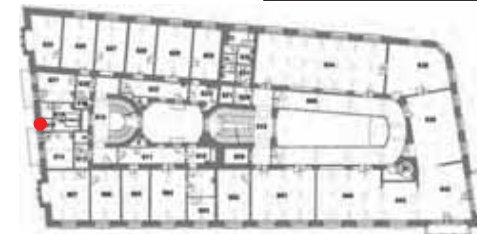
523.1, 525.1, 617.2

Základní rozměry: 400 x 700 mm

Ponechat ve stávajícím stavu.

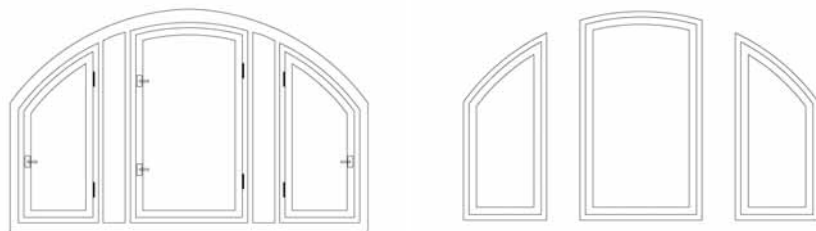
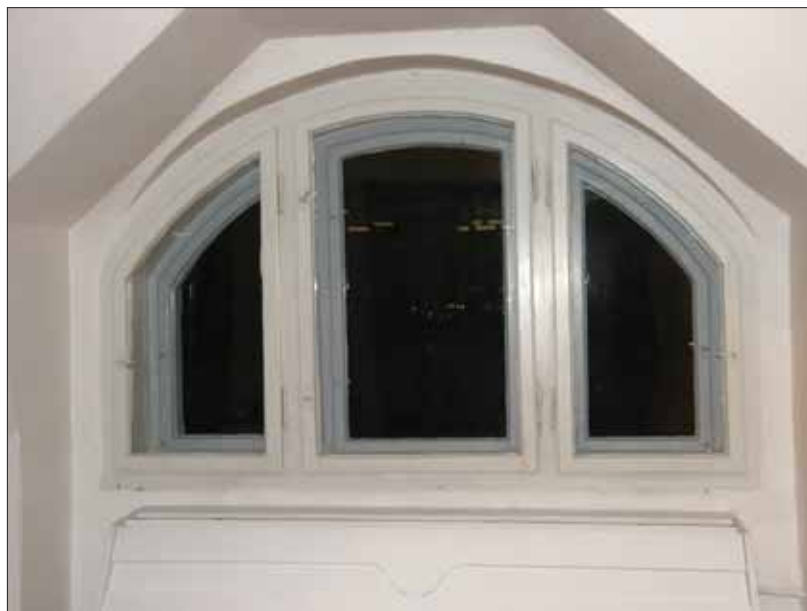
## Schéma prvku

Základní rozměry: 1920 x 700 – 1250 m

Ponechat ve stávajícím stavu, případně doplnit chybějící části kování. Variantou je pečlivé repasování včetně obnovy nátěru. Je možné uvažovat i o náhradě prvku přesnou replikou s použitím původních prvků kování.

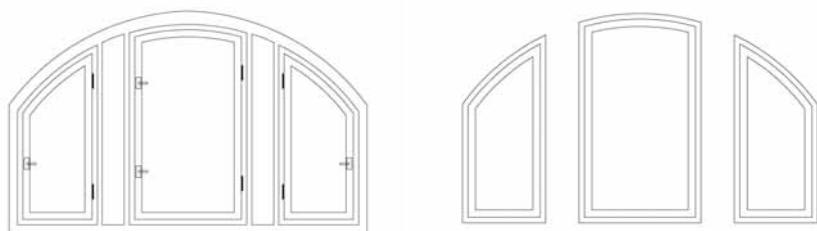
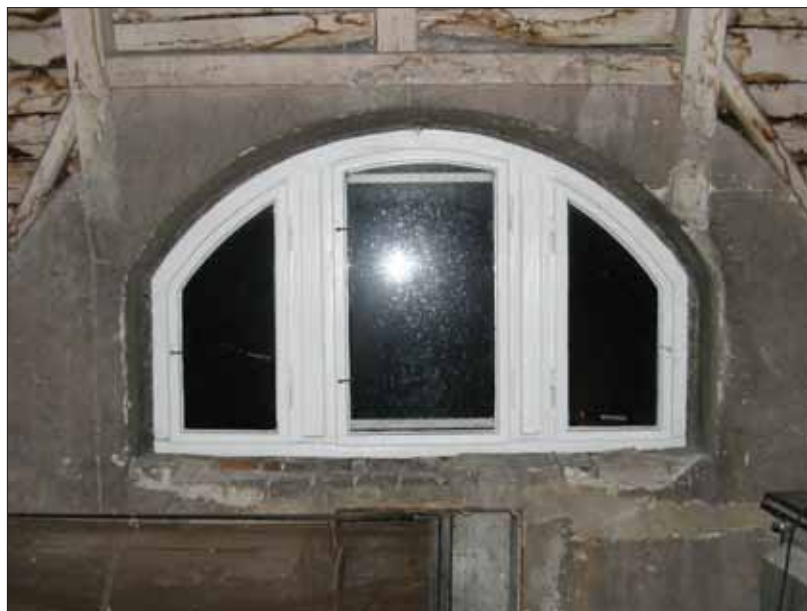
## Schéma prvku

Základní rozměry: 1920 x 700 – 1250 mm

Ponechat ve stávajícím stavu, případně doplnit chybějící části kování. Variantou je pečlivé repasování včetně obnovy nátěru. Je možné uvažovat i o náhradě prvku přesnou replikou s použitím původních prvků kování.

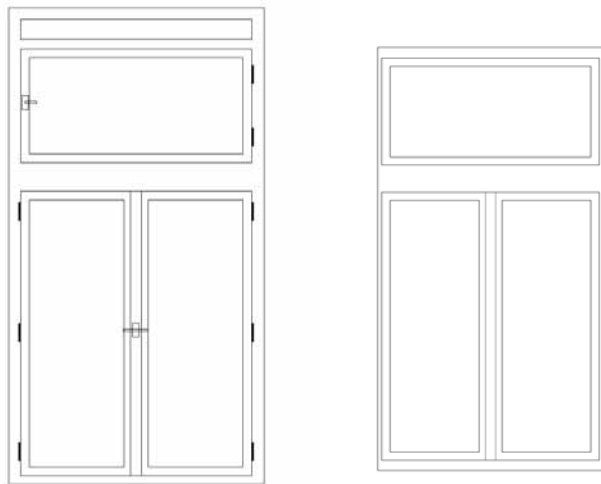
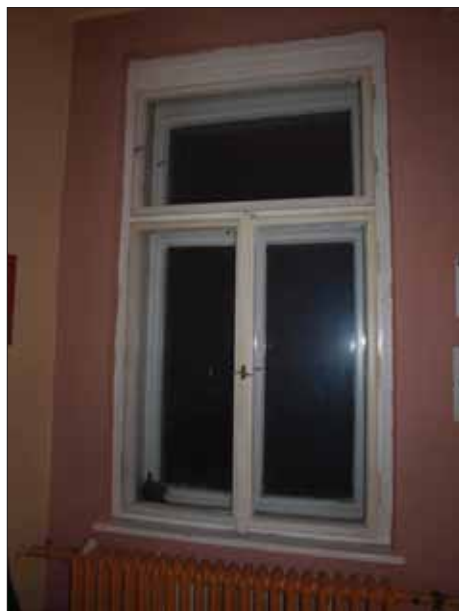
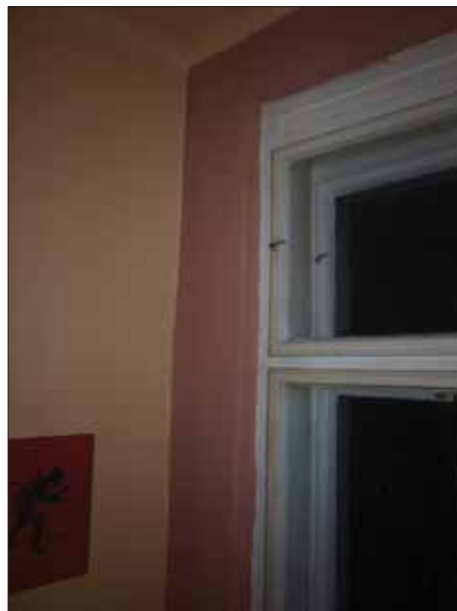
Schéma prvku  
Základní rozměry: 1090x 2250 mm

Nad vnitřním oknem pokračuje rám výplní kryjící prostor pro umístění rolety. Tato výplň je členěna úzkým horizontálním padlým polem. Okno má jednoduchý neprofilovaný parapet.

Ponechat ve stávajícím stavu, případně doplnit chybějící části kování. Variantou je pečlivé repasování včetně obnovy nátěru. Je možné uvažovat i o náhradě prvku přesnou replikou s použitím původních prvků kování.

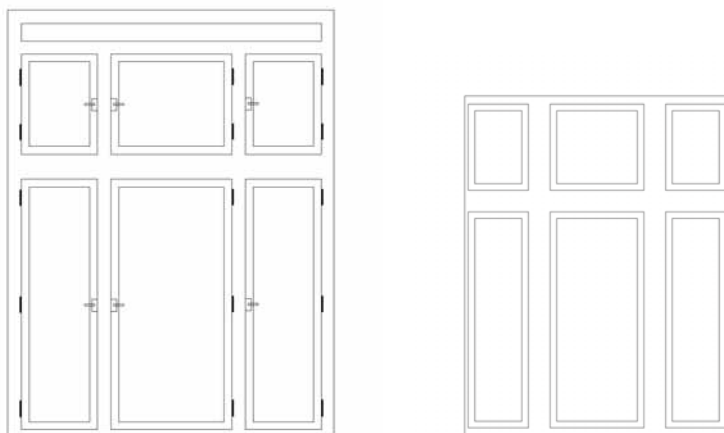
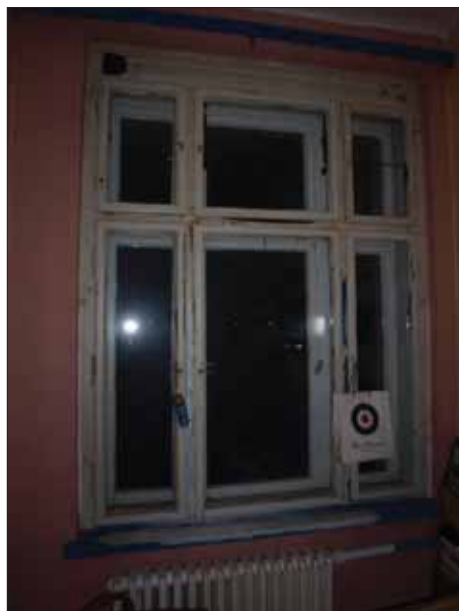
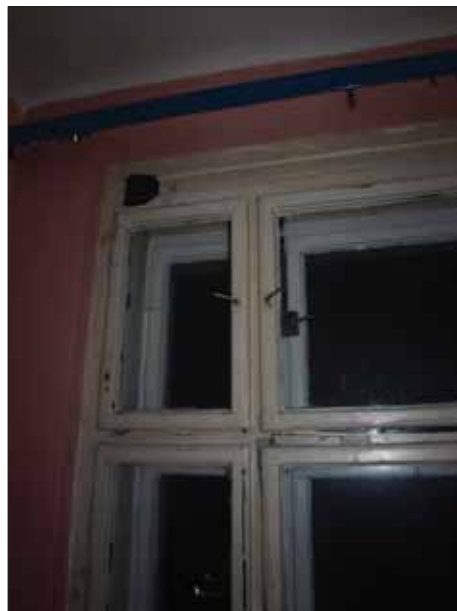
Schéma prvku  
Základní rozměry: 1590 x 2250 mm

Šestikřídlé mírně výškové obdélné dvojité špaletové okno. Rám je dělen dvěma svislými sloupky na širší střední a užší boční části. Horizontálně je rám dělen poutcem v cca 3/4 výšky. Z vnější strany je pevný rám členěn nárožními lištami, které se zde neprotínají, na vodorovném poutci vytváří střední v padlé pole. Všechna pole vnějšího i vnitřního okna mají dovnitř otvíravá dále nedělená křídla, a to včetně středního dílu horní části. Nad křídly vnitřního okna pokračuje rám výplní s vpadlým neděleným polem. Výplň kryje prostor pro umístění rolety.

Ponechat ve stávajícím stavu, případně doplnit chybějící části kování. Variantou je pečlivé repasování včetně obnovy nátěru. Je možné uvažovat i o náhradě prvku přesnou replikou s použitím původních prvků kování.

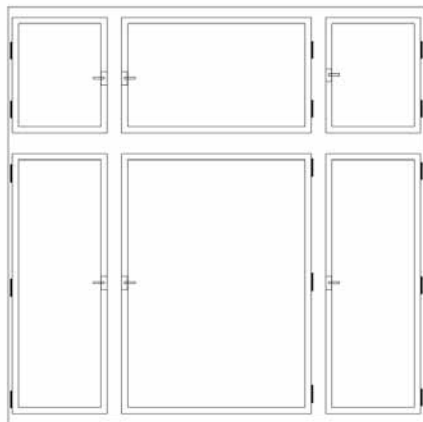
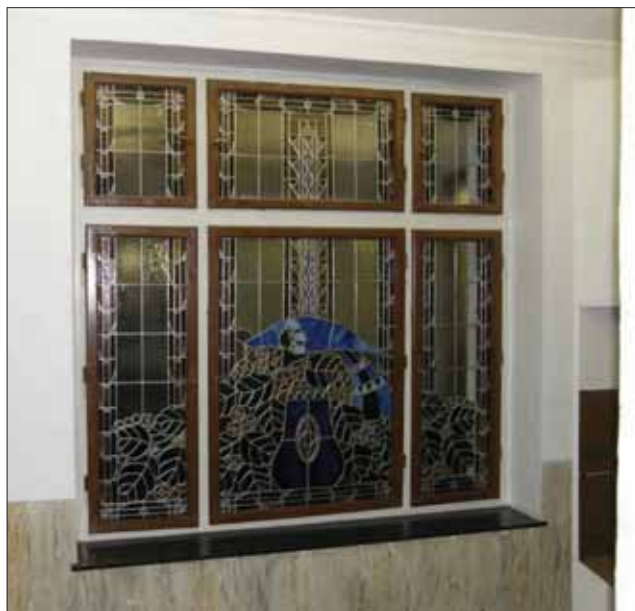
## Schéma prvku

Základní rozměry: 2080 x 2090 mm

Ponechat ve stávajícím stavu.

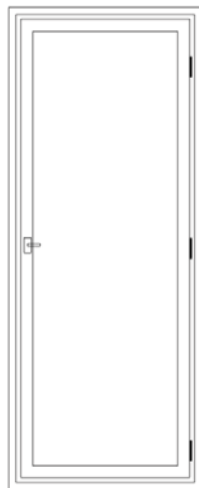
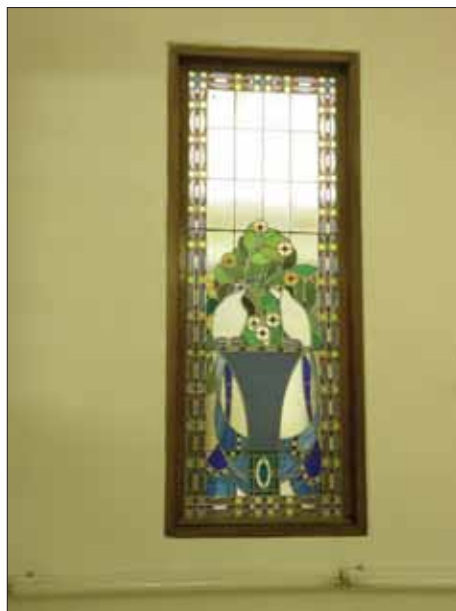
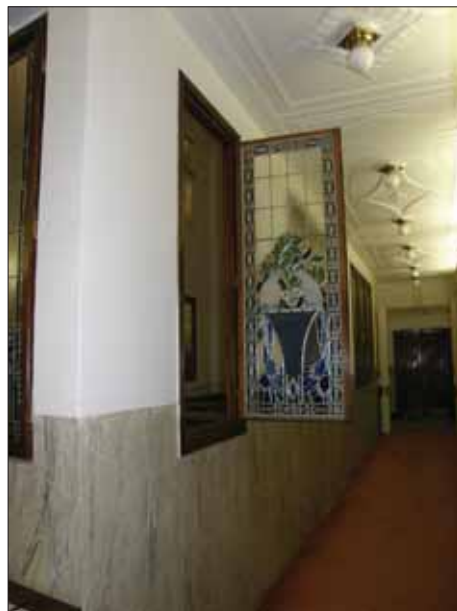
## Schéma prvku

Základní rozměry: 700x 1900 mm

Ponechat ve stávajícím stavu.

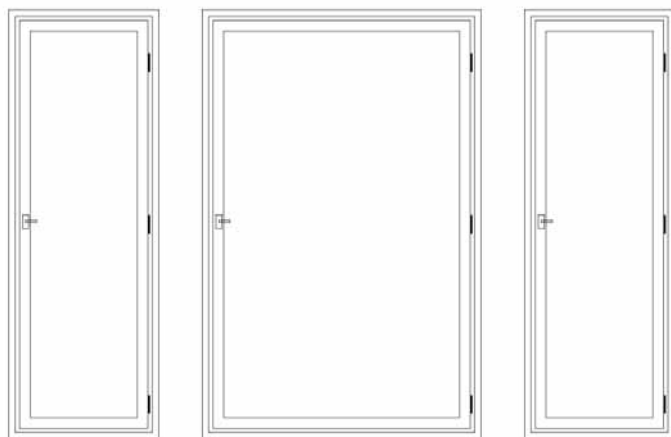
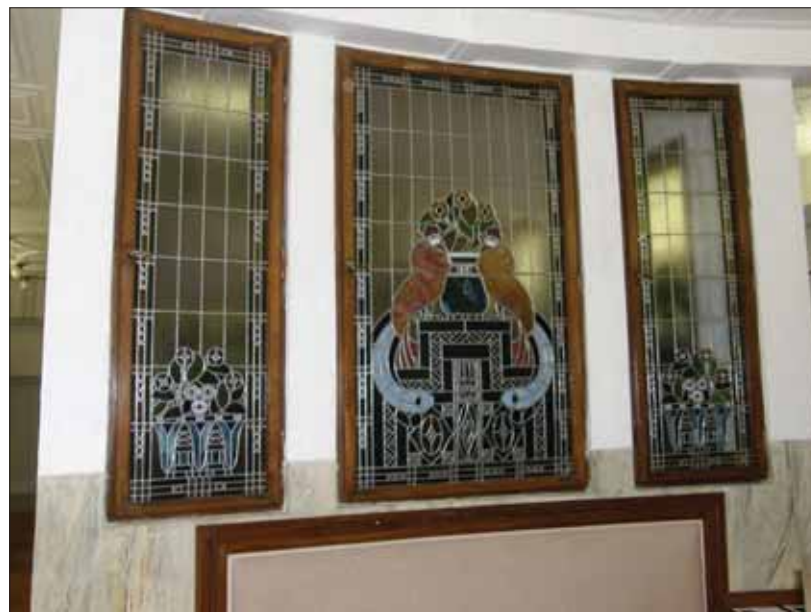
| PRVEK. | O-30 |

Základní rozměry: 1660 x 3460 mm

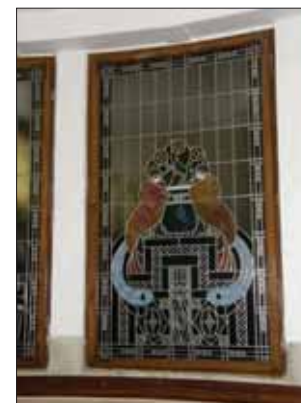
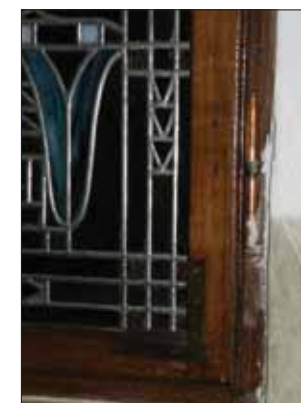
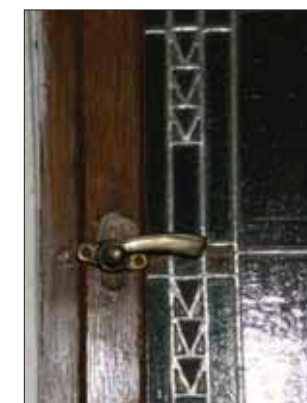
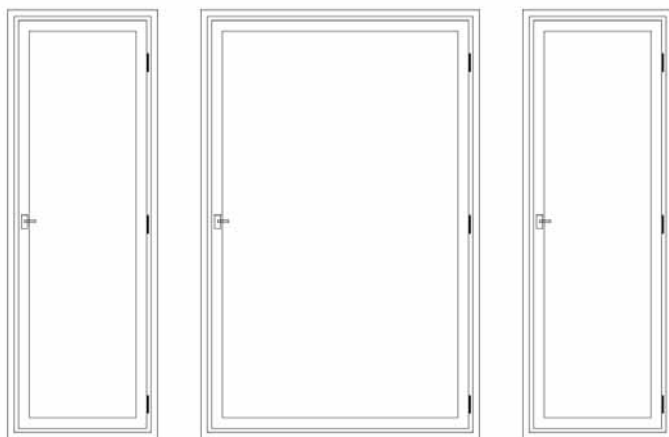
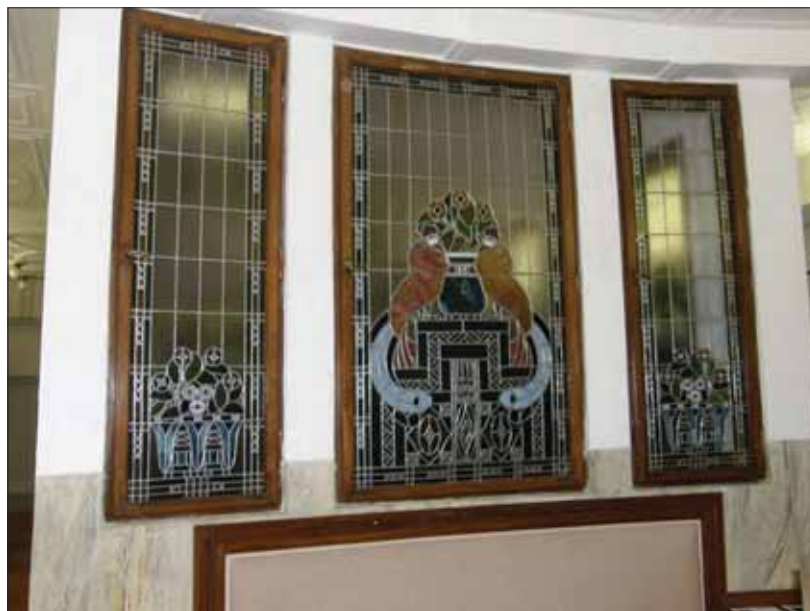
#### O-31

Schéma prvku  
Základní rozměry: 610 x 1900 mm

#### Náměty na obnovu:

Ponechat ve stávajícím stavu.

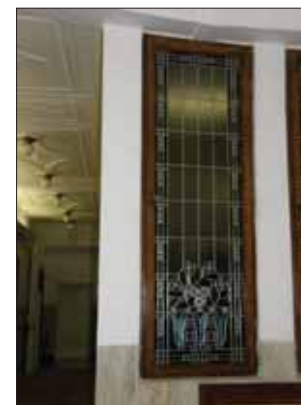
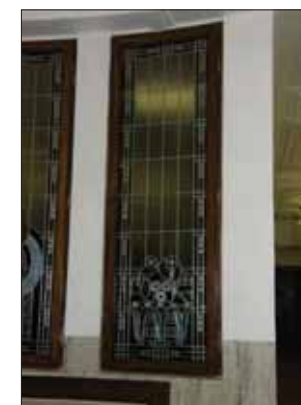
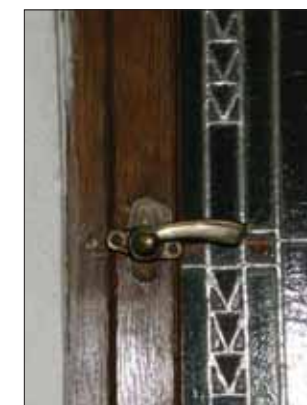
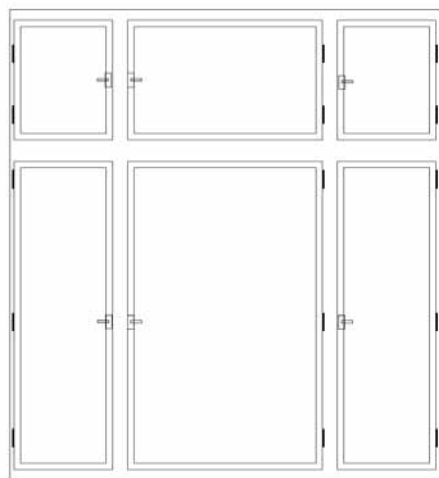
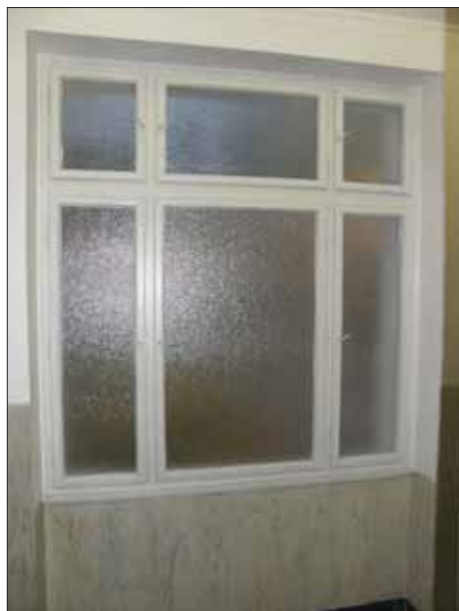
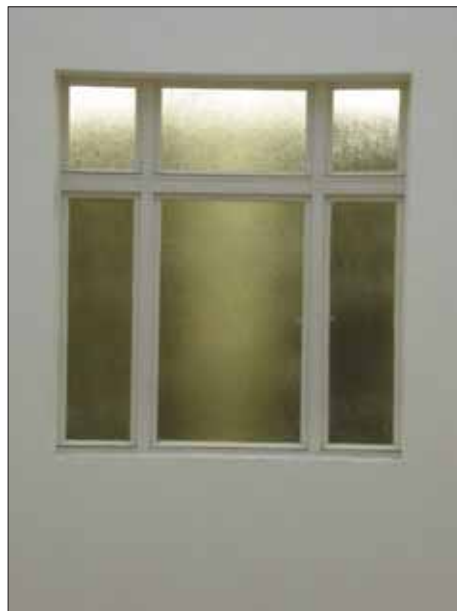
## Schéma prvku

Základní rozměry: 1660 x 3460 mm

## Náměty na obnovu:

Ponechat ve stávajícím stavu.

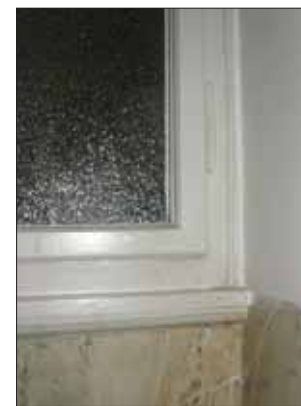
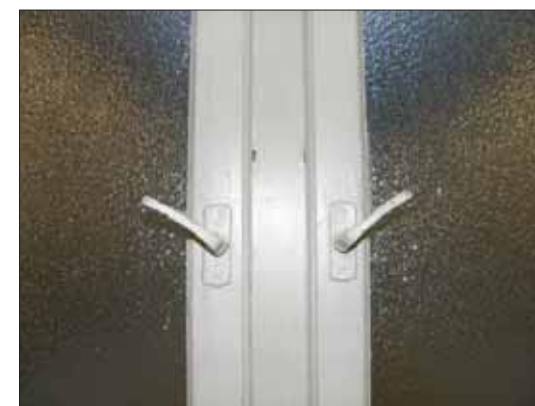
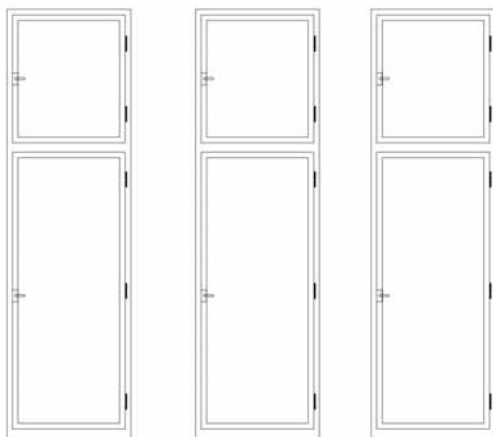
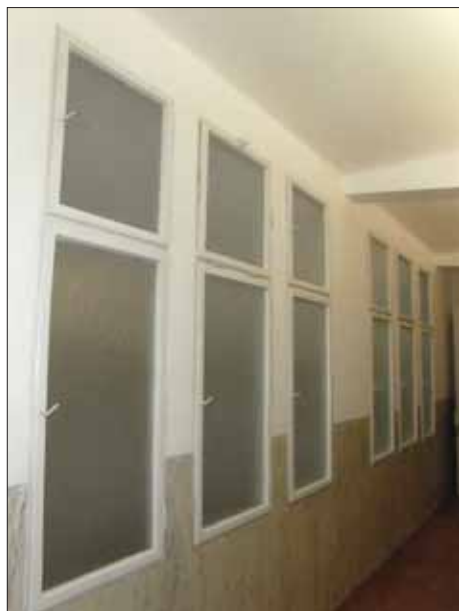
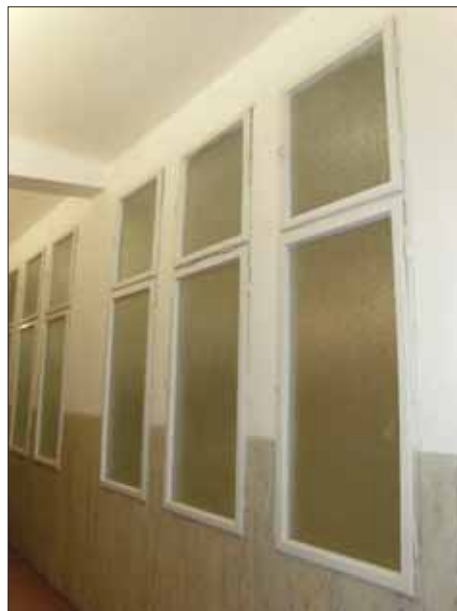
## Schéma prvku

Základní rozměry: 2670 x 2310 mm

## Náměty na obnovu:

Ponechat ve stávajícím stavu, případně doplnit chybějící části kování. Variantou je pečlivé repasování včetně obnovy nátěru. Je možné uvažovat i o náhradě prvku přesnou replikou s použitím původních prvků kování.

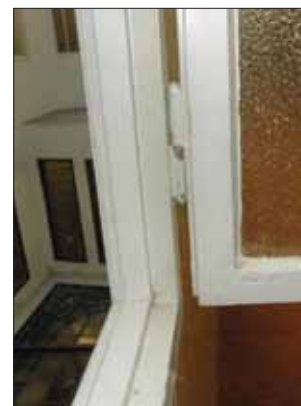
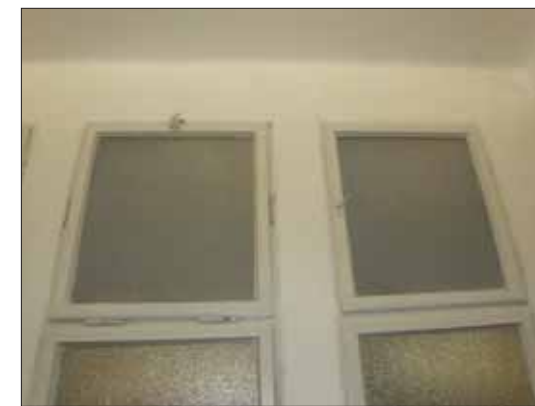
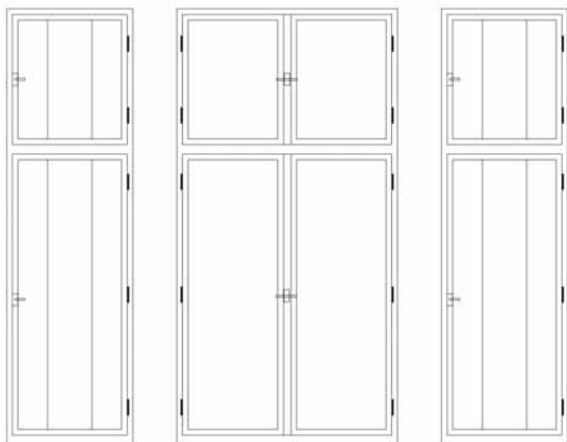
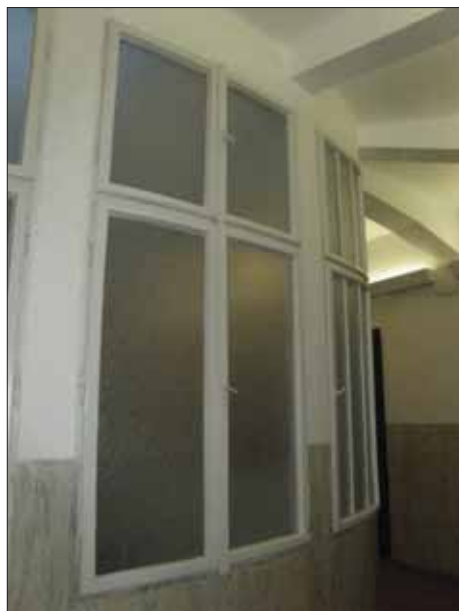
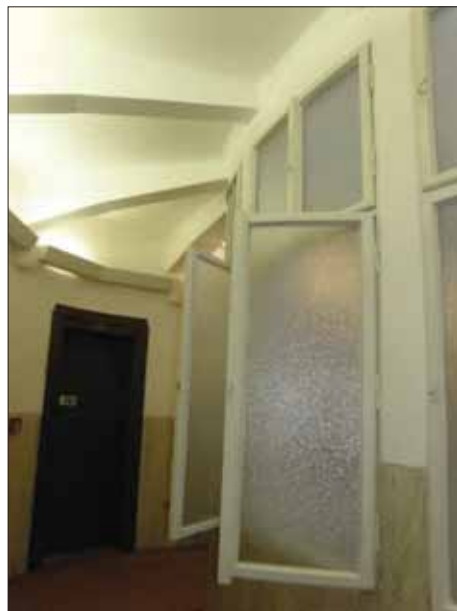
Schéma prvku  
Základní rozměry: 1110x 2310mm

#### Náměty na obnovu:

Ponechat ve stávajícím stavu, případně doplnit chybějící části kování. Variantou je pečlivé repasování včetně obnovy nátěru. Je možné uvažovat i o náhradě prvku přesnou replikou s použitím původních prvků kování.

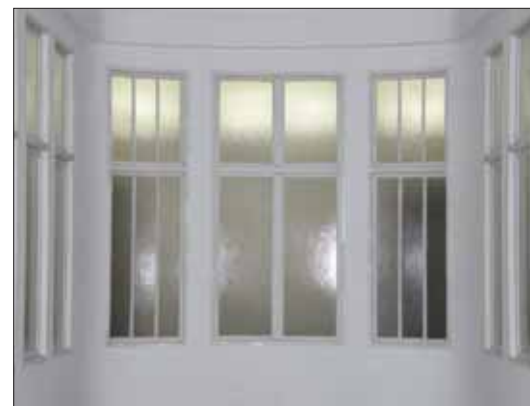
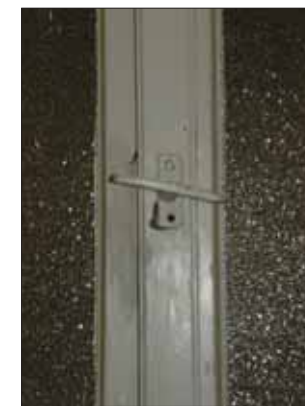
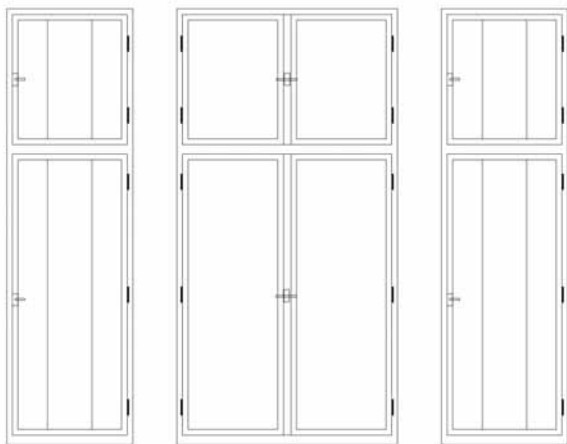
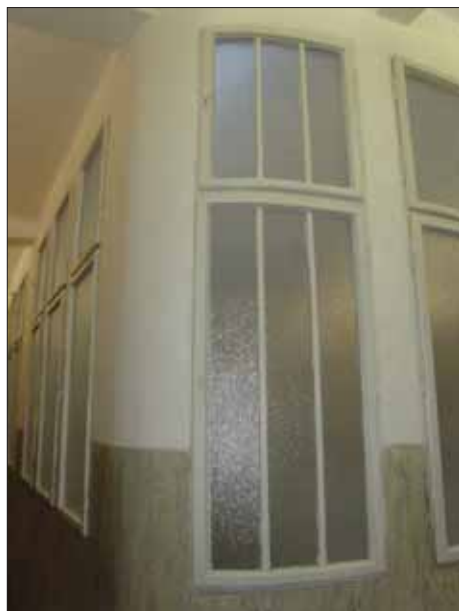
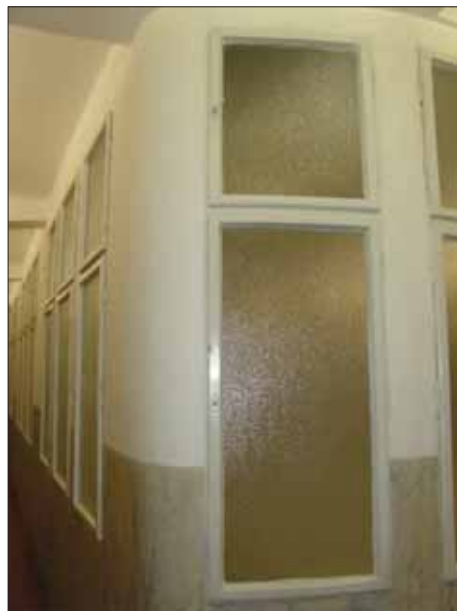
Schéma prvku  
Základní rozměry: 675 x 2310 mm

**Náměty na obnovu:**

Ponechat ve stávajícím stavu.

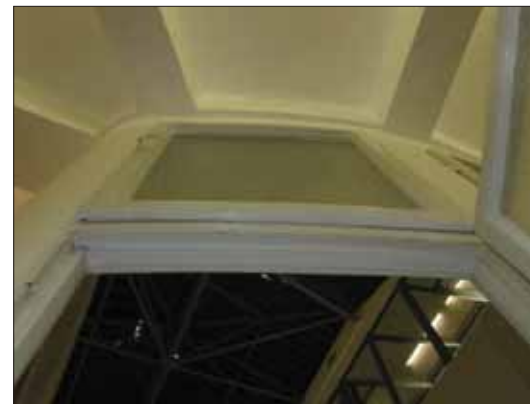
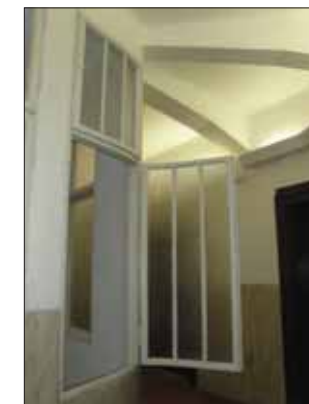
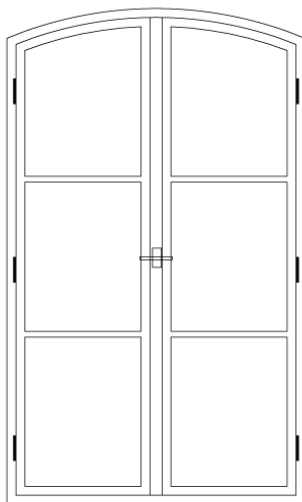
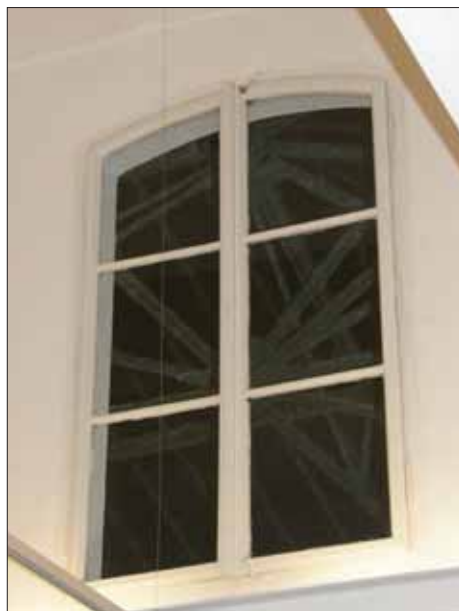
## Schéma prvku

Základní rozměry: 1000 x 1560-1660 mm

Křídlo je zajištěno horním a dolním půlobtíkem s kuželkovou hlavou. Při klapačce je uprostřed okna prostý hákový přitažník. Křídla jsou zavěšena na třech zapuštěných závěsech s půlkulatou hlavou.

## Náměty na obnovu:

Ponechat ve stávajícím stavu, případně doplnit chybějící části kování. Variantou je pečlivé repasování včetně obnovy nátěru. Je možné uvažovat i o náhradě prvku přesnou replikou s použitím původních prvků kování.
